F F 二重殻タンクの破損要因に関する検討
報告書

平成29年3月

危険物保安技術協会

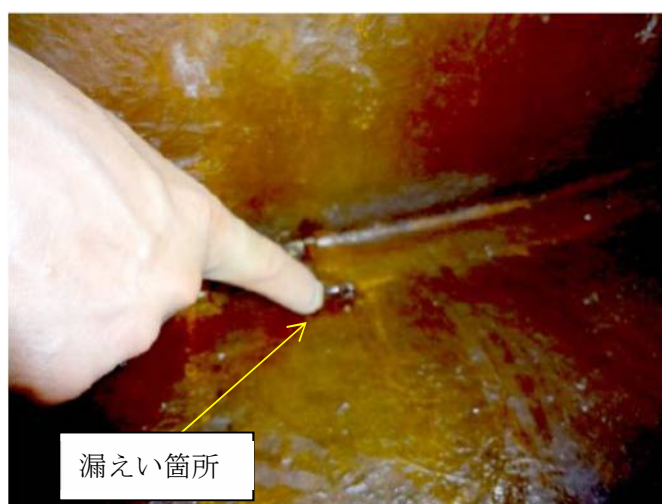
写真 2. 2. 2 KHK1366漏えい箇所

経過年月	経過内容
平成23年4月	タンク搬入、据付後に水張り（浮き上がり防止）を実施
平成24年3月	供用開始前において、水（浮き上がり防止の）抜き後に鉛直方向の内径を測定したところ、最大38mmの変形を確認 スティフナーの補強及び支柱を設置する補修を実施
平成25年7月	漏えい検知設備の警報作動 タンク内に検知液の漏えいを確認

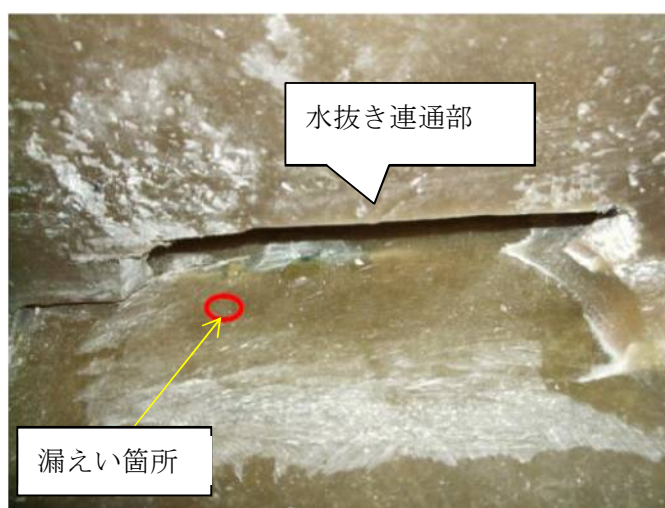
写真 2. 2. 3 KHK1367漏えい箇所

経過年月	経過内容
平成23年4月	タンク搬入、据付後に水張り（浮き上がり防止）を実施
平成24年3月	供用開始前において、水（浮き上がり防止の）抜き後に鉛直方向の内径を測定したところ、最大23mmの変形を確認
平成24年8月	漏えい検知設備の警報作動
	タンク内に検知液の漏えいを確認

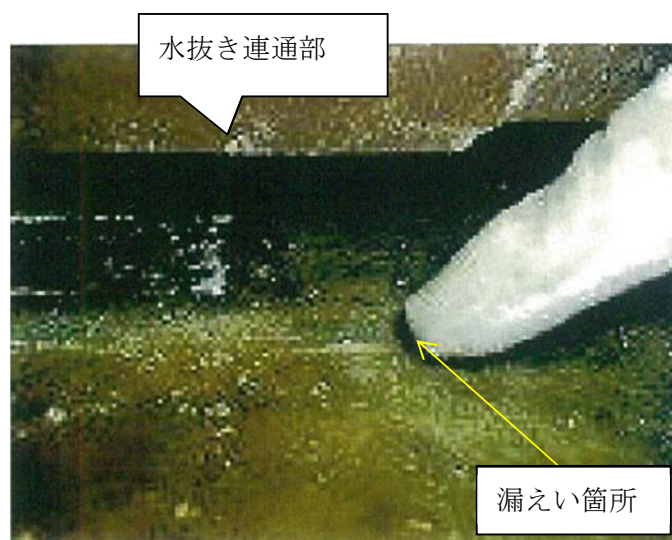
写真 2. 2. 4 KHK658漏えい箇所

経過年月	経過内容
平成18年6月	タンク搬入、据付、水張り（浮き上がり防止）実施
平成24年1月	漏えい検知設備の警報作動 検知層に対して気密検査を実施するも異常なし
平成24年3月	タンク内に検知液の漏えいを確認
平成24年6月	スティフナーの補強を実施

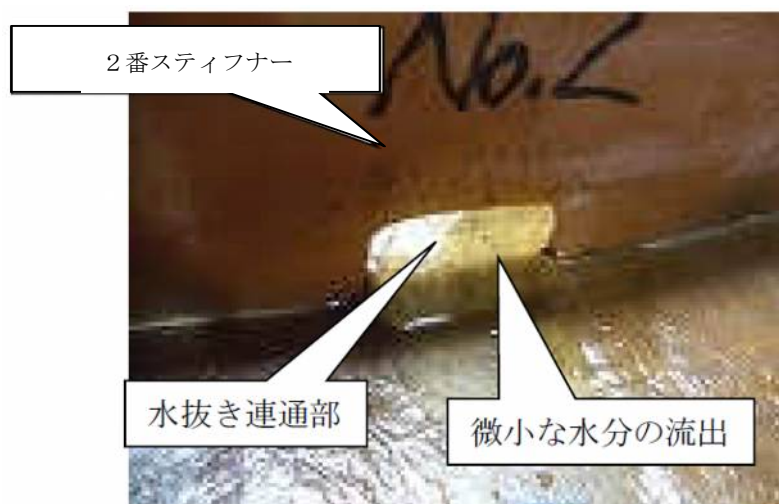
写真 2. 2. 5 KHK659漏えい箇所（スティフナーNo. 2）

経過年月	経過内容
平成18年6月	タンク搬入、据付、水張り（浮き上がり防止）実施
平成23年9月	漏えい検知設備の警報作動 タンク内に検知液の漏えいを確認
平成23年11月	スティフナーの補強及び支柱を設置する補修を実施

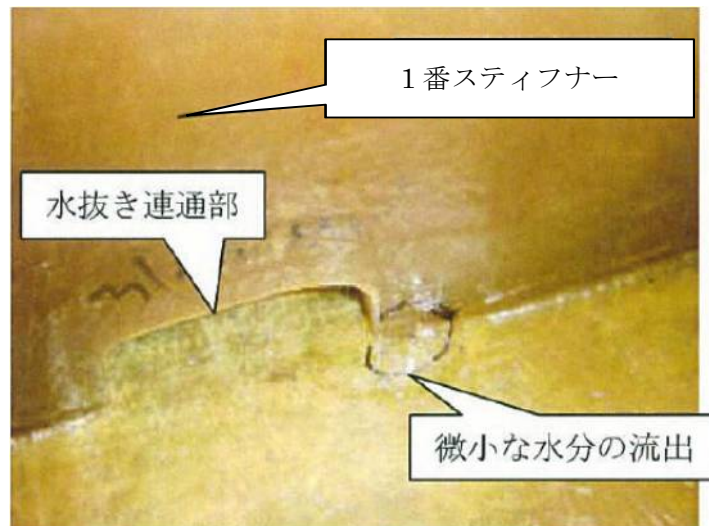
写真2. 2. 7 KHK660漏えい箇所（スティフナーNo. 1）

経過年月	経過内容
平成18年6月	タンク搬入、据付、水張り（浮き上がり防止）実施
平成22年9月	漏えい検知設備の警報作動
平成22年10月	タンク内に検知液の漏えいを確認
平成22年11月	スティフナーの補強を実施（スティフナーNo.1及びNo.5）
平成23年11月	経過を観察（平成22年11月以降）していたところ、検知液の減少を確認
平成24年6月	スティフナーの補強（スティフナーNo.6）及び支柱を設置する補修を実施

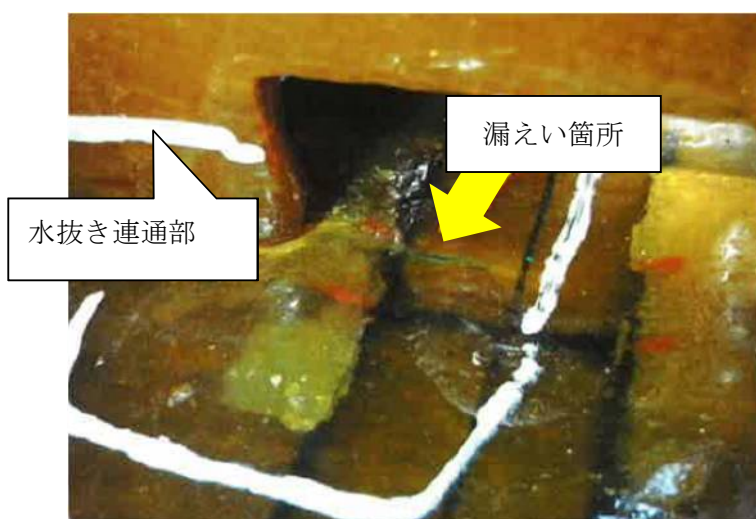
写真 2. 2. 10 KHK1857漏えい箇所

経過年月	経過内容
平成24年8月	タンク搬入、据付
平成24年10月	供用開始前において、水（浮き上がり防止の）抜き後に鉛直方向の内径を測定したところ、最大38mmの変形を確認
	スティフナーの補強及び支柱を設置する補修を実施
平成25年10月	漏えい検知設備の警報作動 タンク内に検知液の漏えいを確認

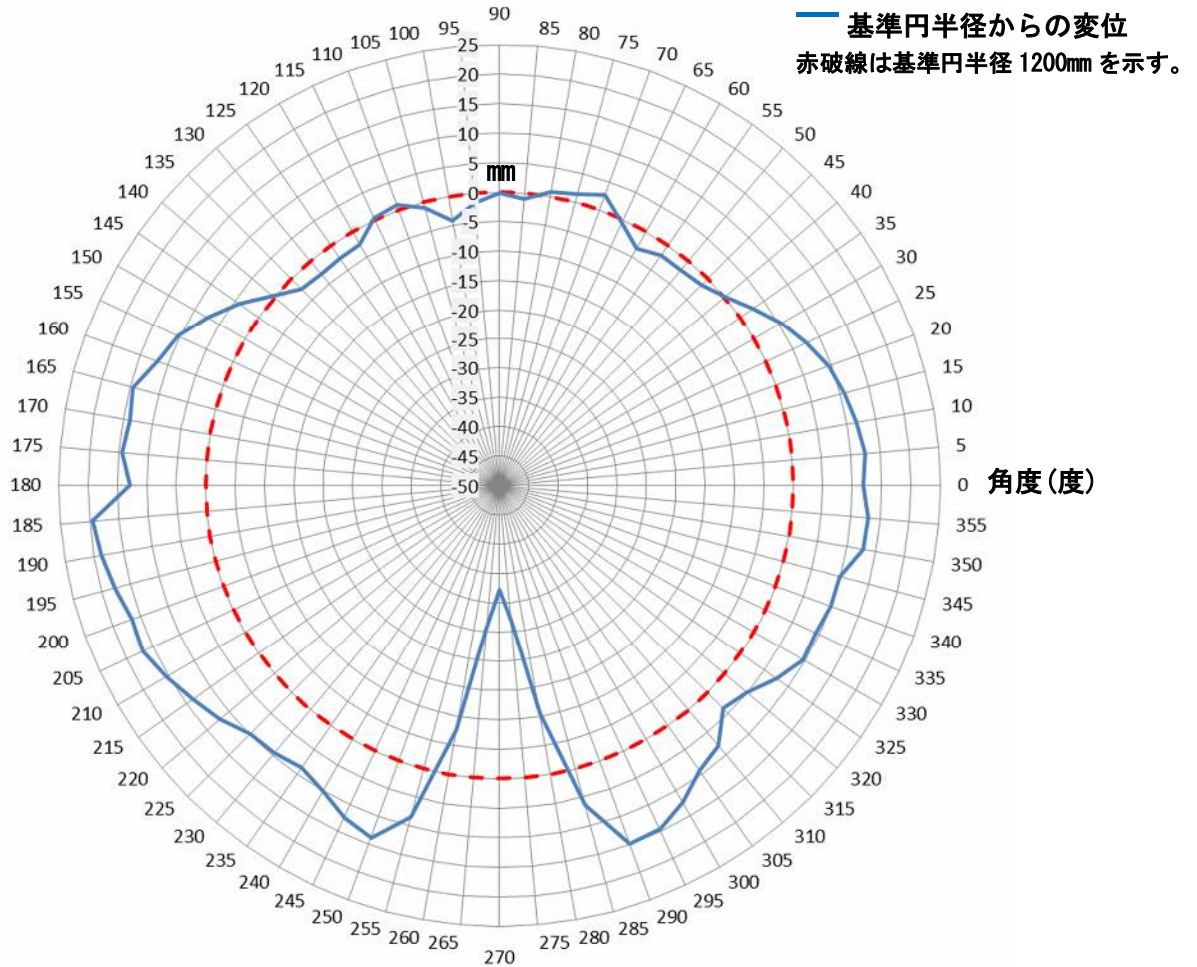
図 3. 4. 3 破損タンク等の変形量に関するグラフ

一部の破損タンク等は浮き上がり防止対策を施してあり、立ち会いタンク等は浮き上がり防止対策を施していないため、同一条件での比較とはならないが、破損タンク等と立ち会いタンク等の変形量に関するグラフを比較すると、支持砕石及び充填砕石の部分（210度～330度）において、立ち会いタンクの変形量は少なく基準円半径（タンク径の設計値）から大きく逸脱することがない。

一方、破損タンク等は270度において著しく半径が減少して、250度付近及び290度付近で半径が増加し、さらに、0度付近及び180度付近で半径が著しく増加する傾向にあり、基準円半径から大きく逸脱していることが確認された。

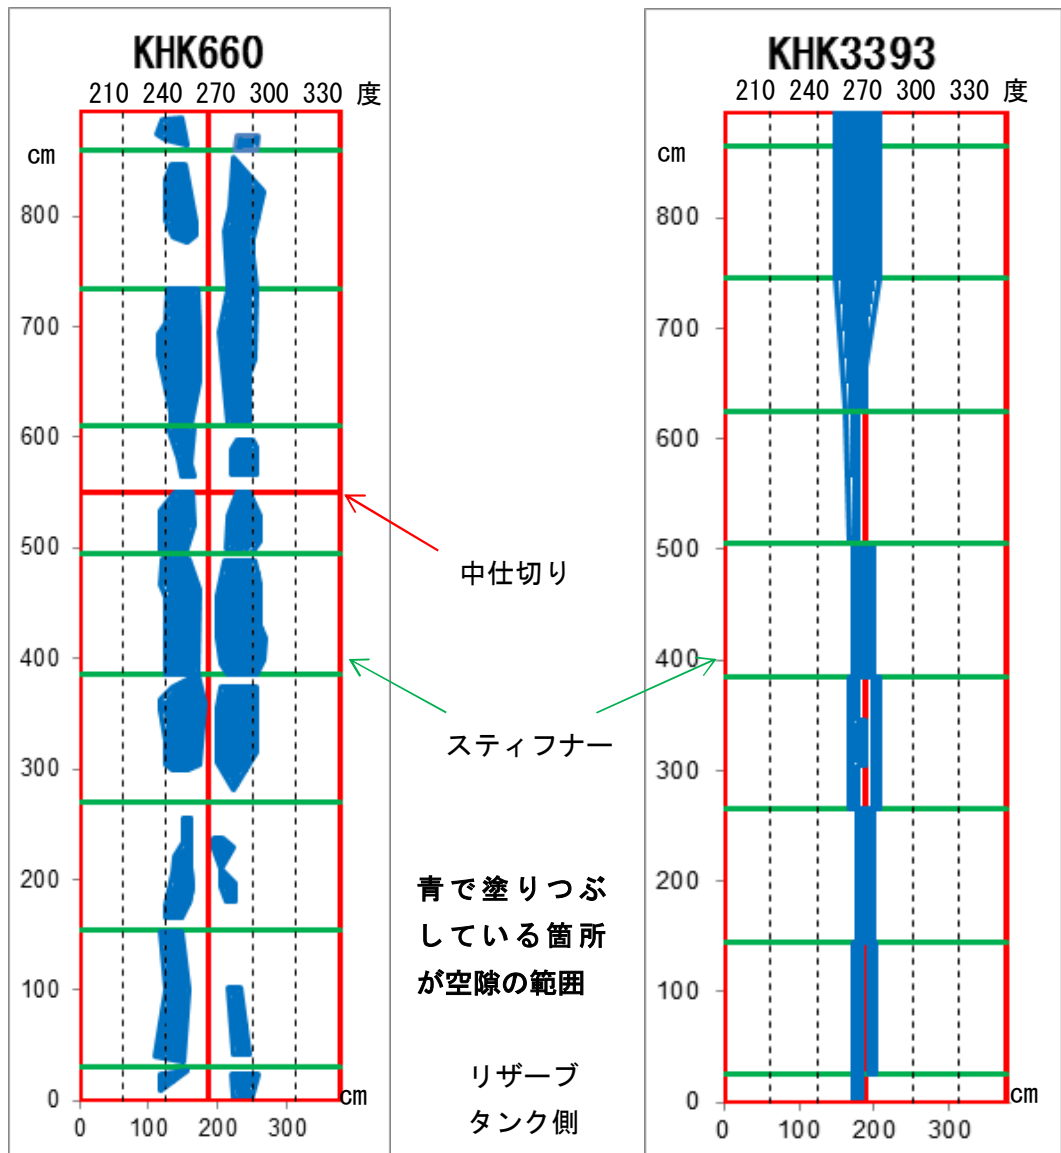
図3. 5. 1 破損タンクの空隙状況

破損タンク等については、支持砕石の部分に断続的に空隙が確認され、一部の充填砕石の部分にも空隙が確認された。

破損タンク等では、270度から±30度の範囲のスティフナー間において、空隙が確認された。また、立ち会いタンク等では、270度近傍においてタンク端部から端部へ一様に空隙が確認された。

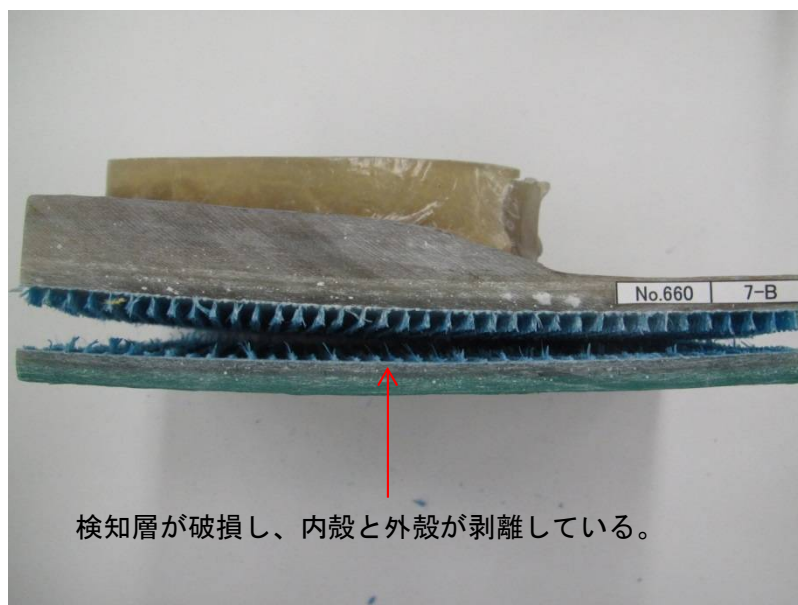
写真3.6.1 検知層の状況 (KHK660 7-B)

検知層の柱状構造が破損して内殻と外殻が剥離しているものが確認された。検知層の状況について写真3.6.1及び写真3.6.2に示す。

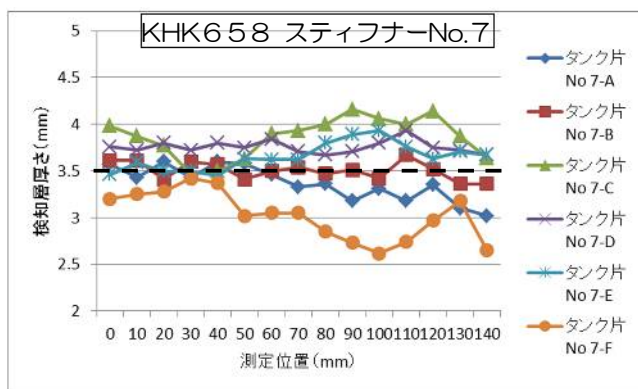
図3.7.2 スティフナーNo.7 検知層厚さ

- ① 漏えい箇所であるスティフナーNo.7についてはA、Bの位置における検知層よりも頂部から45度に位置する部分(7-F)がもっとも検知層の厚さが薄い結果であった。(図3.7.2参照)
- ② スティフナーNo.7以外のスティフナー部分においてはA、Bの位置における検知層の厚さが薄い傾向であった。
- ③ 最も検知層が薄い部分はスティフナーNo.3のAの位置で2.6mmであった。(図3.7.3参照)

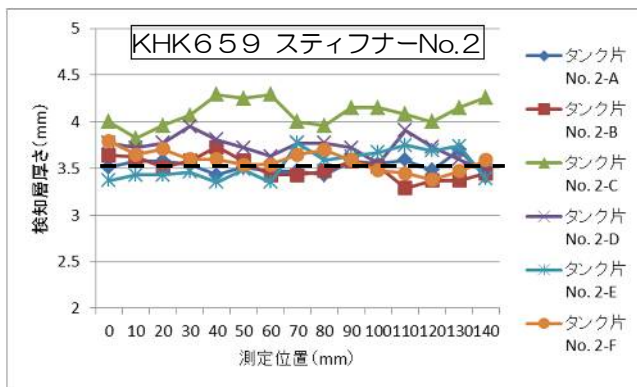
図3.7.4 スティフナーNo.2 検知層厚さ

- ① 漏えい箇所であるスティフナーNo.2及びNo.4については、検知層の厚さが概ねの位置で3.5mm程度であった。(図3.7.4及び図3.7.5参照)
- ② スティフナーNo.3についてはA、Bの位置における検知層厚さが薄い傾向であり、最も薄い部分は1.9mmであった。(図3.7.6参照)

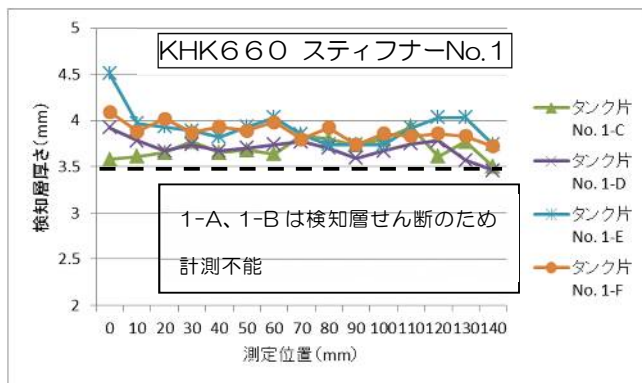
図3. 7. 7 スティフナーNo.1 検知層厚さ

- ① 漏えい箇所であるスティフナーNo.1について、A及びBの位置における検知層の破損が影響して測定はできなかったが、その他の位置については殆どが3.5 mm 以上であった。(図3. 7. 7 参照)
- ② 漏えい箇所であるスティフナーNo.5及びNo.6について、A、Bの位置におけるの検知層は3.5 mm 未満であるが、その他の位置については殆どが3.5 mm 以上の厚さである。(図3. 7. 8 及び図3. 7. 9 参照)
- ③ 漏えい箇所ではないスティフナーNo.8の底部は、検知層厚さを測定した中で最も薄い、1.8 mm であった。(図3. 7. 10 及び図3. 7. 11 参照)

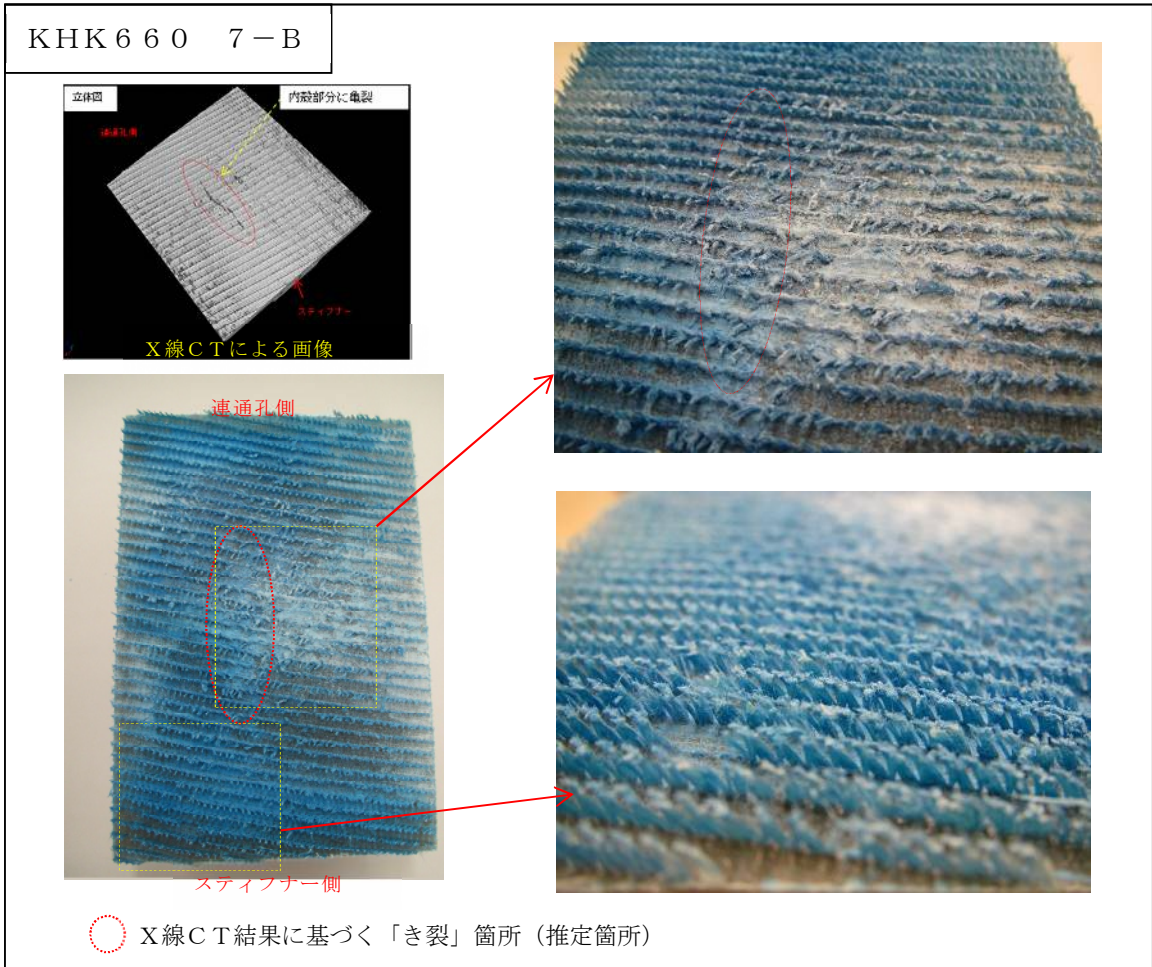
図3. 7. 13 KHK660 7-B試験片 検知層破損状況

KHK 6 6 0 7-Bの「き裂」(後節の非破壊検査において確認される「き裂」) 周辺における検知層の状況を確認すると、圧縮方向に力をかけて壊した試料が最も近い状況と考えられる。

なお、き裂から離れた検知層の破損状況はせん断方向に破壊した試料が最も近い状況と考えられる。(図3. 7. 13から図3. 7. 16 参照)

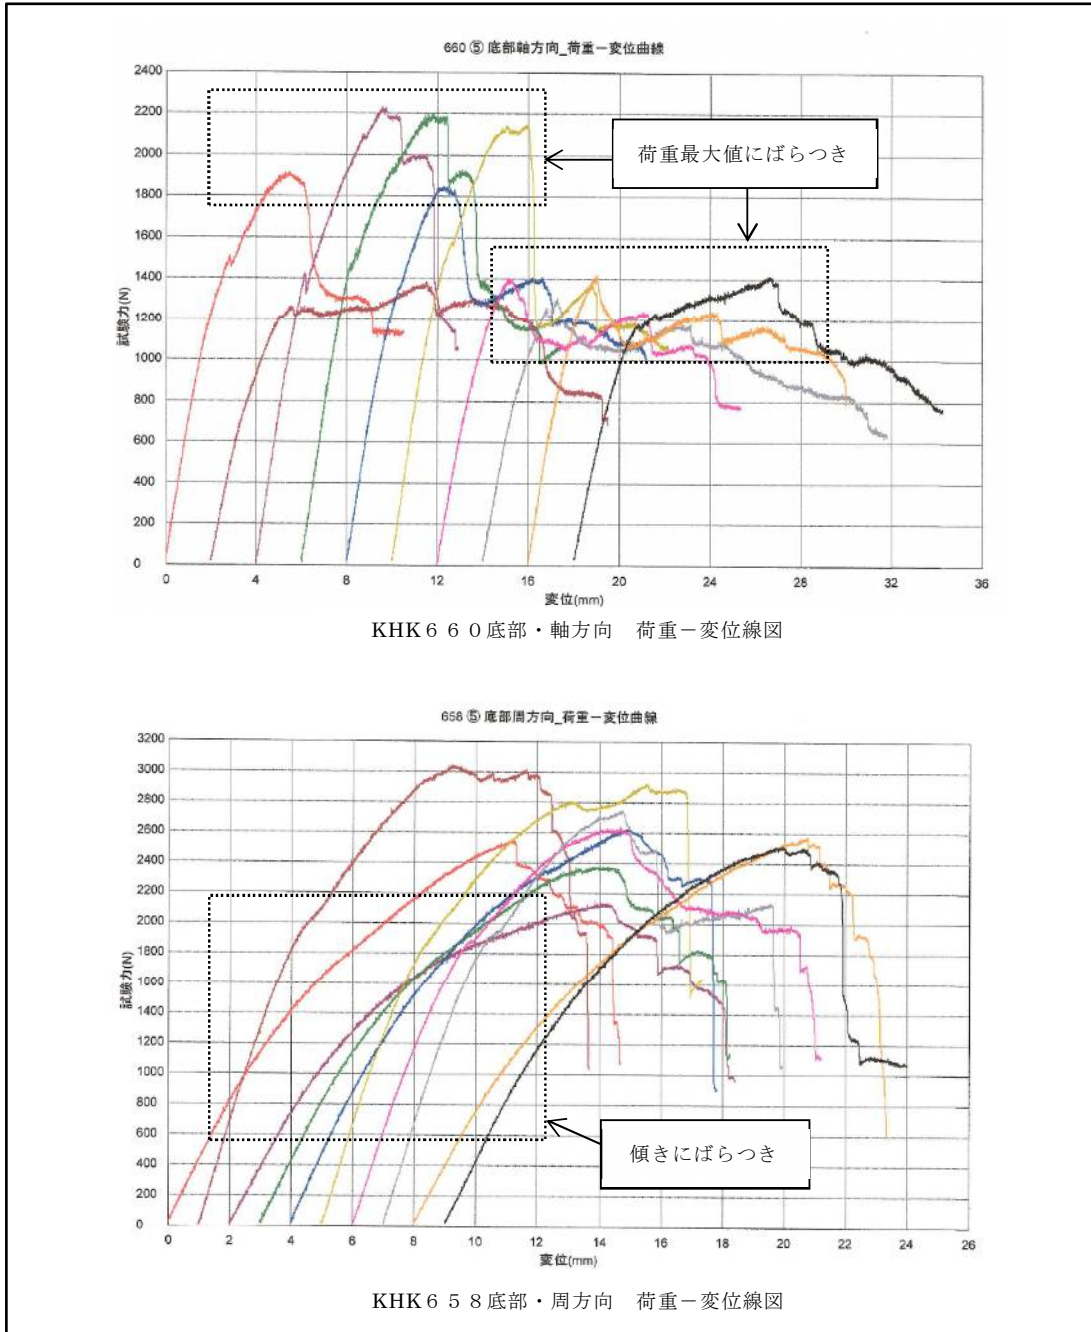
図3. 8. 9 ばらつき状況

各部位において複数回の曲げ試験を実施しているが、荷重最大値や荷重変位曲線の傾きにばらつきがあることが確認された。(図3. 8. 9参照)

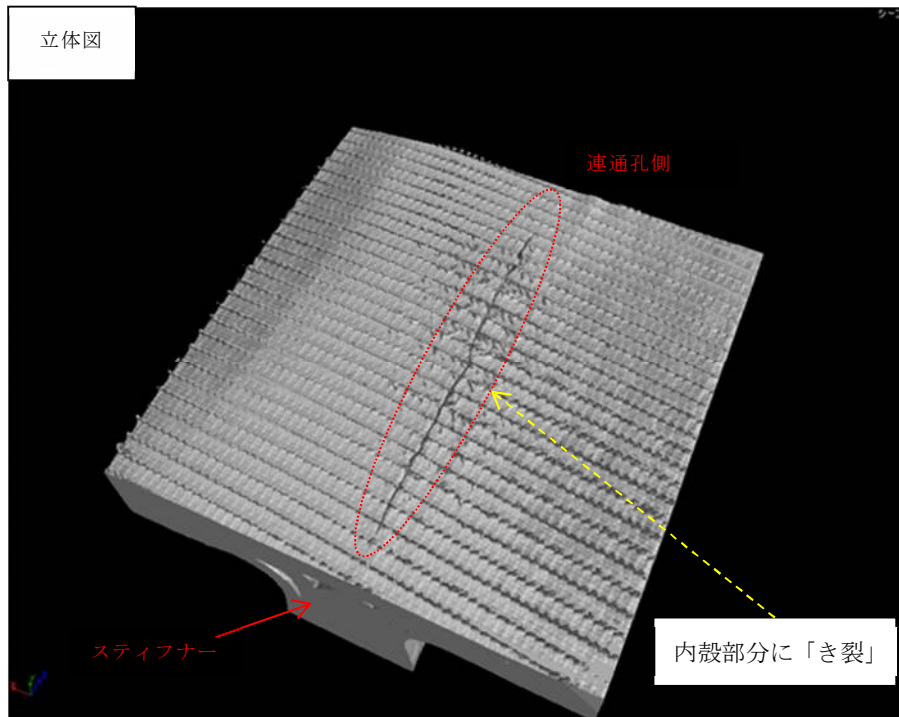
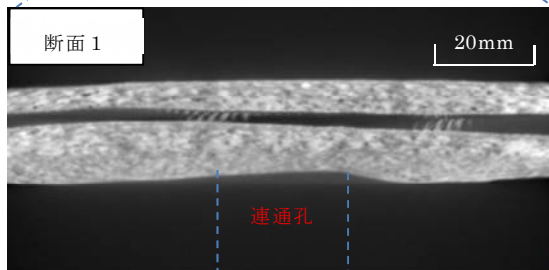
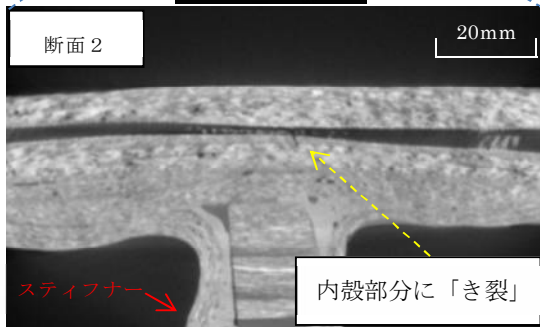
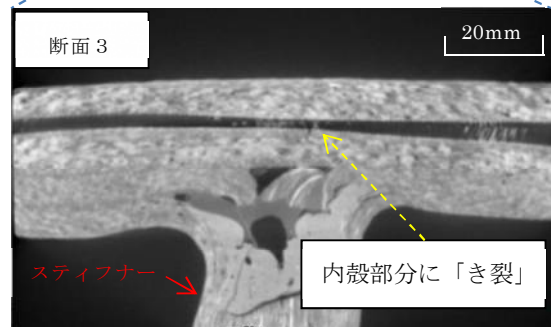
図 3. 9. 4 KHK 6 5 8 5-A 内殻き裂状況

(ア) き裂が確認された試験片は、いずれも連通孔付近 (A または B の位置) から採取したものであった。また、漏えいが確認された連通孔付近以外から採取した試験片においても、き裂が認められた。

(イ) き裂の位置を詳細に確認すると、いずれも連通孔近傍におけるスティフナー下部の位置で内殻検知層側に発生していた。

(ウ) き裂の方向を確認すると周方向に発生していた。

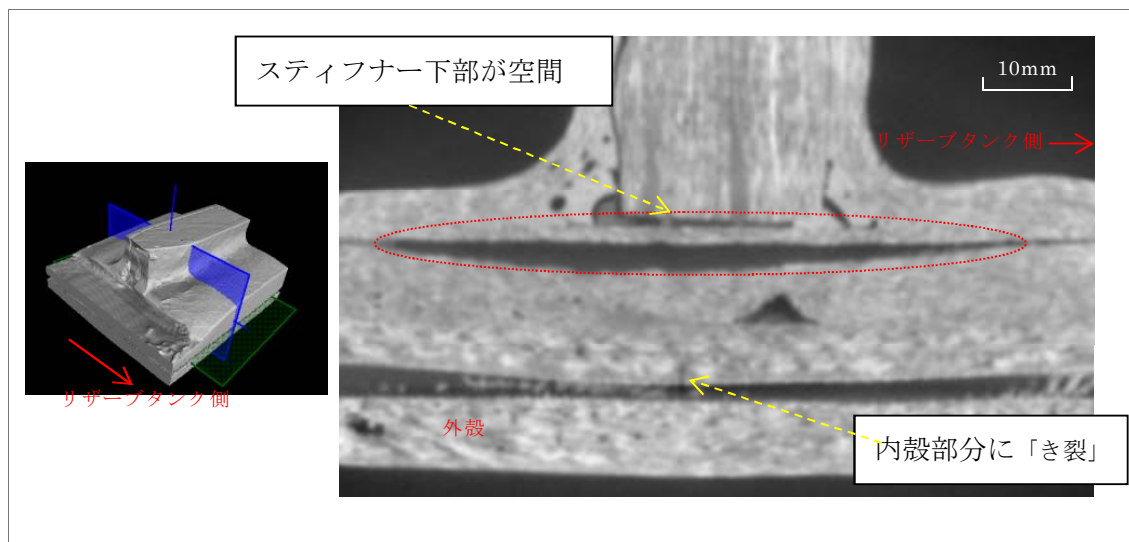
図3.9.7 KHK659 2-B断面図

試験片を周方向断面から確認すると、スティフナー下部に空間が確認された。当該状況は内殻における、き裂の有無に関わらず発生していた。

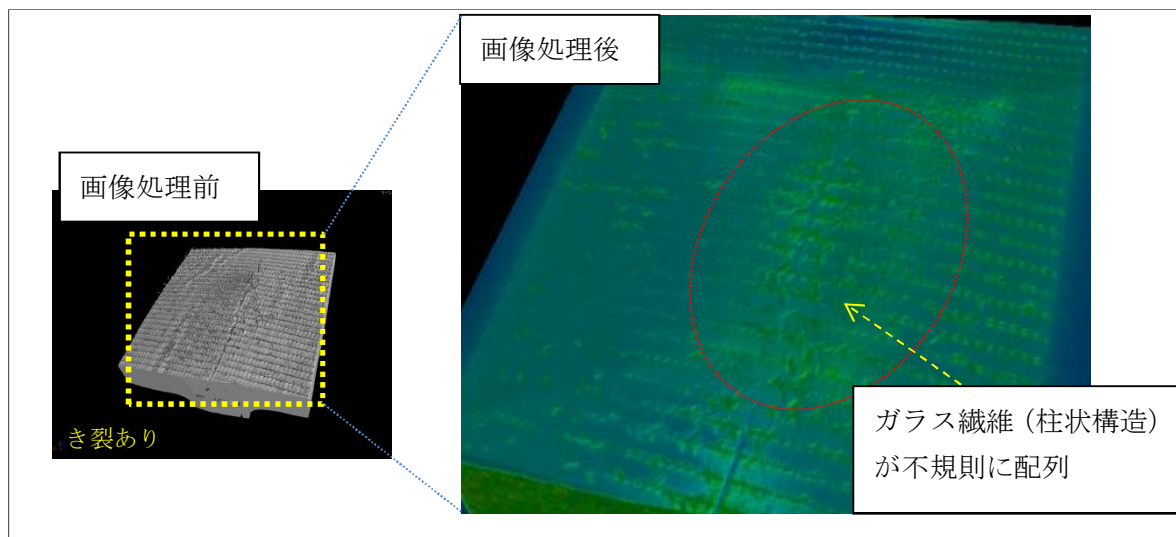
図3.9.11 KHK6601-A (画像処理後)

き裂が確認された試験片において、き裂周辺では3D検知層のガラス繊維が不規則に配列していた。また、き裂がない試験片の一部についても同様の状況が認められた。

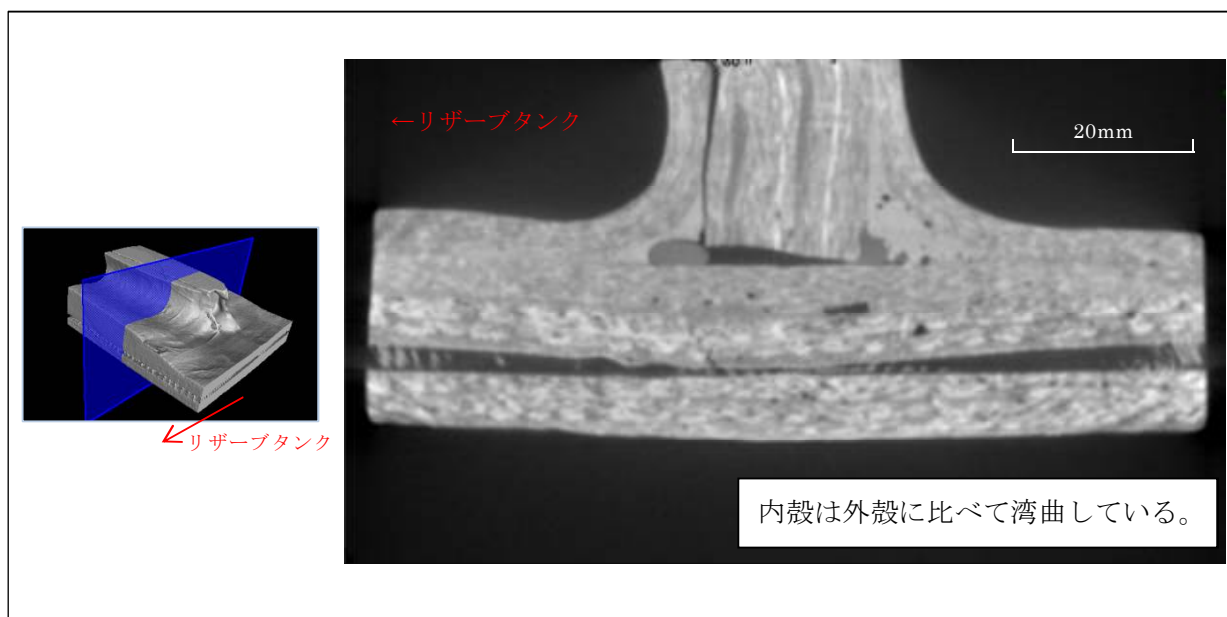
図3.9.13 KHK660 2-A 試験片断面図

き裂が確認された試験片に対して周方向断面を確認したところ、内殻が外殻と比較して湾曲していることが認められた。

また、軸方向断面から内殻と外殻の間隔を確認したところ、スティフナー下部の方が連通路下部よりも狭いことが認められた。(図3.9.13及び図3.9.14参照)
