大型地下貯蔵タンクに係る地震・津波に対する
有効な対策のあり方に関する調査報告書

平成24年12月

危険物保安技術協会

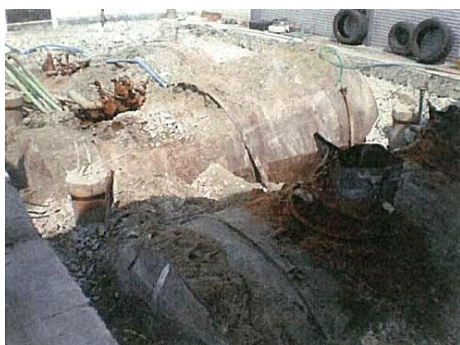
地下貯蔵タンクが受けた被害としては、タンク固定バンド又はアンカーボルトの破断によりタンクが浮上した事例が多くを占めていた。これらの事例では、タンク本体に対し直接的な被害が発生しているものではない。

写真 2.2.1 タンク浮上
(上部スラブを取り除いた状態)

タンク浮上の主な要因としては、液状化が考えられる。地下貯蔵タンクのタンク固定バンド、アンカーボルトは一般的に地下水による浮力により浮上しないように設計されているが、上向き浸透流を伴う液状化が起きた場合、タンクにかかる浮力は排土重量となるため設計上の浮力よりも大きくなる。この浮力のため、アンカーボルトの離脱等により、タンクが浮上したものと考えられる。

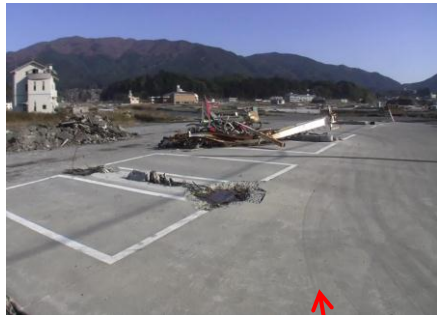
図 2.2.1 洗掘被害を受けなかった給油取扱所の位置関係

タンク流失という大きな被害のあった地下タンク貯蔵所から約 100mしか離れていない位置にある給油取扱所では、地上設備類は全て流されていたものの上部スラブは健全で、地下貯蔵タンク本体には被害がなかった（図 2.2.1）。

給油取扱所の給油空地は自動車等の荷重により損傷するおそれがないよう、鉄筋コンクリート等で舗装されているため、洗掘作用を受けなかったと考えられる。

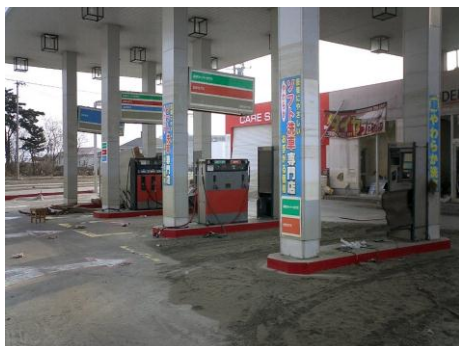
給油取扱所において固定給油設備が流失・損傷する被害が見られた。

また、流失まではしていない固定給油設備についても、外観上破損しているものも少なくなかった。これらは津波や津波によって流されてきた漂流物の衝突により破損したと思われる。

写真 2.2.6
固定給油設備が欠損したアイランド

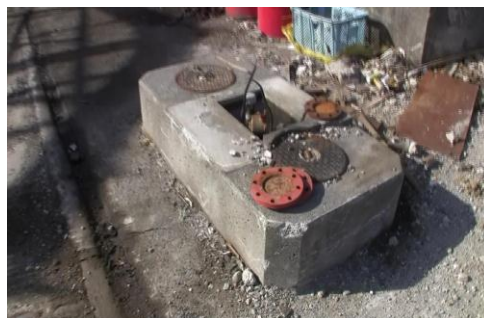
写真 2.2.7
固定給油設備が欠損したアイランド

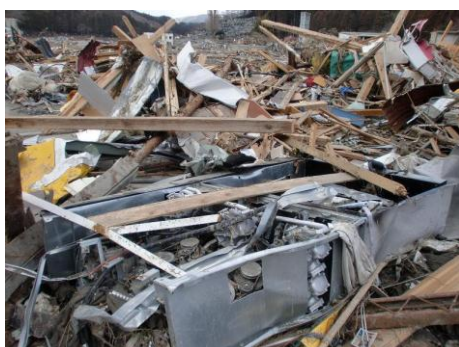
写真 2.2.8
流された固定給油設備
(日本ガソリン計量機工業会提供写真)

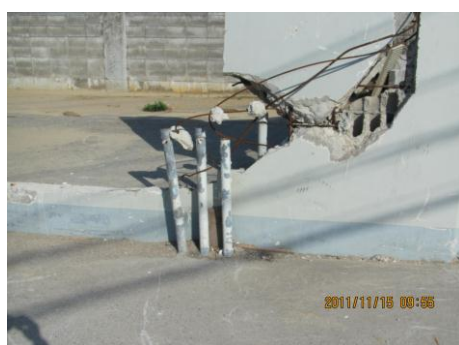
通気管は細長く、4m以上立ち上がっているため、他の地上部の機器類に比べて被害が大きかった。

現地被災状況調査では、上部が欠損している通気管を複数の施設で確認した(写真 2.2.10～写真 2.2.14)。これらは、津波によって流失したのか、すでに撤去されていたのかは分からないが、少なくとも押し倒されるなどの被害があったものと思われる。

写真 2.2.10 上部が欠損した通気管

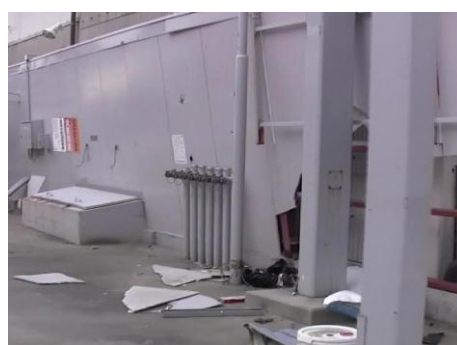
写真 2.2.11 上部が欠損した通気管

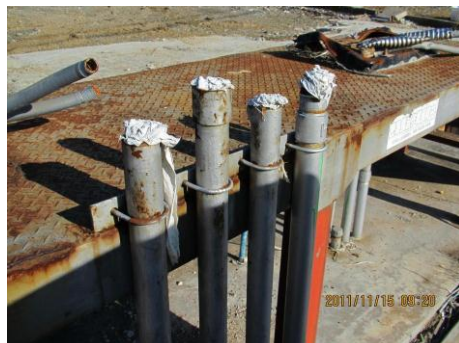
写真 2.2.12 上部が欠損した通気管

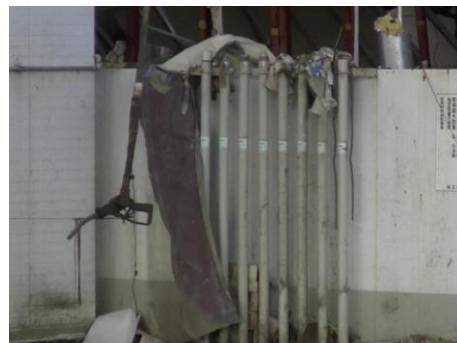
写真 2.2.13 上部が欠損した通気管

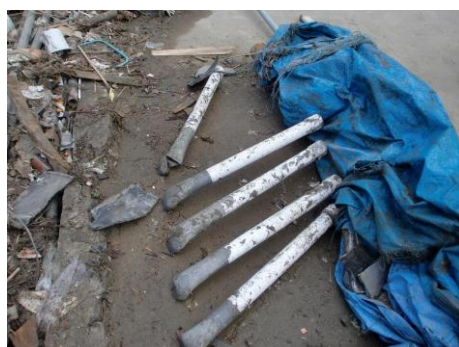
他には、地面から折れ曲がる被害、また防火塀によって押し曲げられる被害等があった。(写真 2.2.14、写真 2.2.15)。

写真 2.2.14
通気管の地面からの折れ曲がり
(日本ガソリン計量機工業会提供写真)

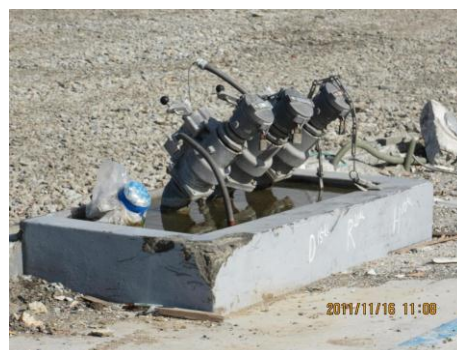
被害があった事例についても、隣接する注入口
は被害を受けていないことから、津波による漂流物等が衝突したことによるものと思われる（写真 2.2.16、写真 2.2.17）。

写真 2.2.17 上部が欠損した注入口

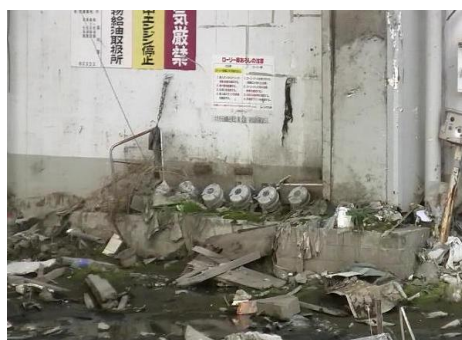
他の地上部の設備類が全壊状態であるのに、注入口は被害を受けていないケースもあった（写真 2.2.18）。

写真 2.2.18 被害のなかった注入口

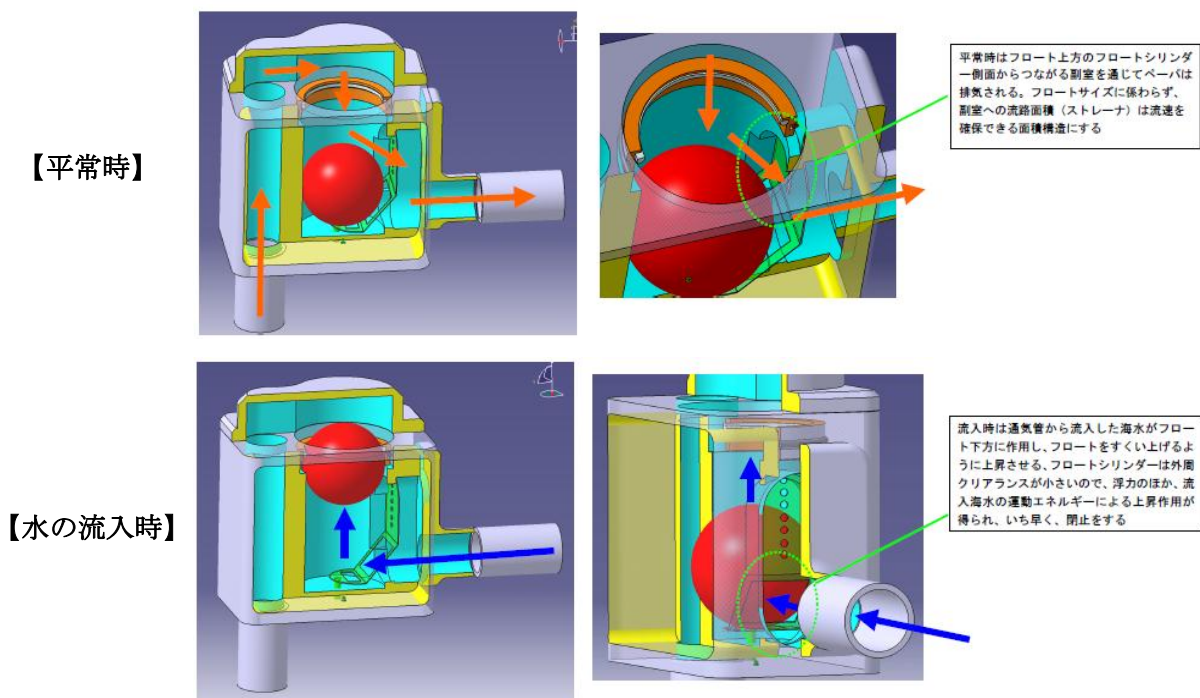
図 4.2.3 通気管流入防止装置イメージ

通気管は地盤面から 4m以上立ち上がっており径も細いため、津波による影響を受けやすい。このため、基本的には鉄筋コンクリート造建物等にしっかりと支持されている必要がある。しかしながら、通気管の高さ以上の津波の襲来、漂流物の衝突により破損した場合にはタンク内への水の流入の可能性がある。

この対策として通気管に弁を設置することが考えられるが、払出し中に弁が誤作動してしまうとタンク内が負圧となり、タンクが破損する可能性が憂慮される。このため、誤作動を起こしにくい構造とする必要がある。

浮力を利用したシンプルな構造で、液体が流入した場合にしか働かない。通気管を通常使用している上で、ボールフロートを浮上させる量の液体の流入は考えにくく、誤作動が起こりにくい構造である。なお、海外では通気管の弁として同原理を利用したボールフロートバルブが実用化されている。

実用化にあたっては、機能の検証、復旧した時にバルブが下がっていることの確認方法、点検方法、横引き配管に設置した場合は配管に溜まった水の排水方法等の課題について今後検討していく必要がある。

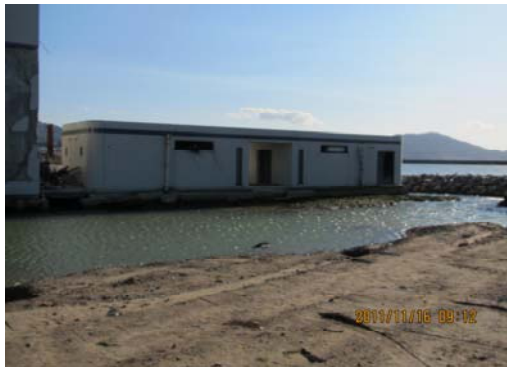
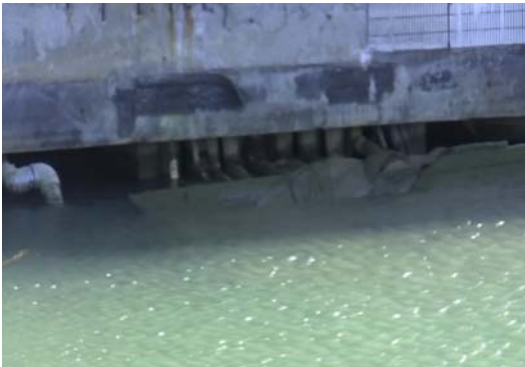
施設種別	地下タンク貯蔵所
No.	No.1
県名	岩手県
津波高さ	15.7m
被害状況	<p>地下貯蔵タンクは流失しており、周囲にスラブ、支柱等は確認できない。 地下貯蔵タンクがあった場所は、隣接する鉄筋コンクリート造建物の海側の隅角部に位置しており、建物の基礎も剥き出しとなっていた。 地下貯蔵タンクがあった場所は、海岸線とつながり、水たまりとなっていた。</p>
写真	<div style="display: flex; flex-direction: column; align-items: center;">   <p>地下貯蔵タンクがあった場所</p> <div style="display: flex; justify-content: space-around; width: 100%;">

</div> <div style="display: flex; justify-content: space-around; width: 100%;"> <p>海岸線とつながり水たまりとなっている</p> <p>建物の地下部分の土砂が洗掘され配管が剥き出しとなっている</p> </div> </div>
備考

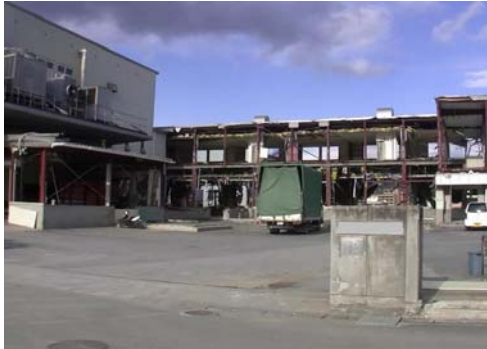
施設種別	地下タンク貯蔵所
No.	No.2
県名	宮城県
津波高さ	6.02m
被害状況	タンク室は健全で、地下貯蔵タンクには直接的な被害はなかったと考えられる。マンホール内に水が溜まっているのが確認できた。
写真	<div style="display: flex; justify-content: space-around;"> <div style="text-align: center;">

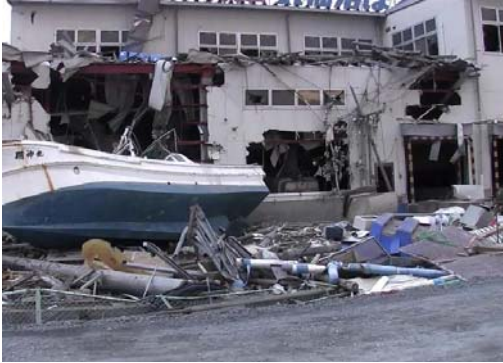
施設種別	地下タンク貯蔵所
No.	No.7
県名	宮城県
津波高さ	9.02m
被害状況	地下貯蔵タンクの露出・流出等の被害はなし。 すでにコンクリートで埋め戻されていたため、詳細は不明。
写真	<div style="display: flex; justify-content: space-around;"> <div style="text-align: center;">

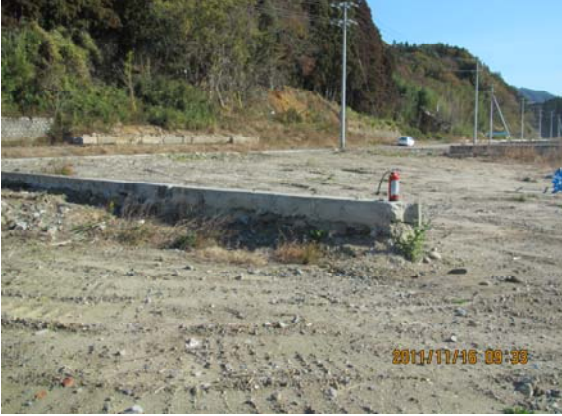
施設種別	給油取扱所
No.	No.5
県名	岩手県
津波高さ	13.3m
被害状況	すでに更地となっていたため、詳細は不明。
写真

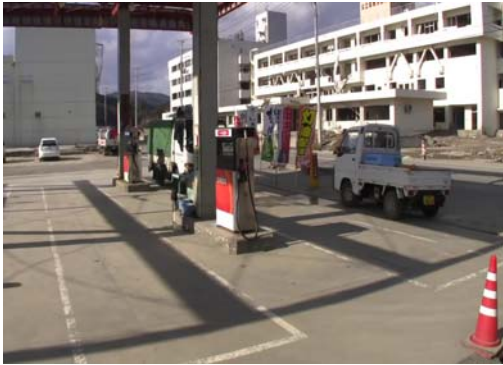
施設種別	給油取扱所
No.	No.8
県名	宮城県
津波高さ	15.8m
被害状況	給油取扱所のスラブは健全であった。店長の話からも地下貯蔵タンクについては被害がなかった。 タンククリーニングし固定給油設備や通気管を取替え営業再開しているが、事務所建物やキャノピーは骨組が露出した状態であった。
写真

<p>給油空地の様子 新規に固定給油設備を設置し営業中</p>

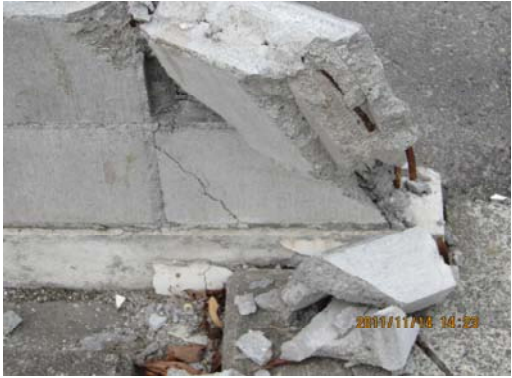
施設種別	給油取扱所
No.	No.17
県名	宮城県
津波高さ	1.95m
被害状況	簡易タンクのための給油取扱所で、地下貯蔵タンクはない。 防火塼の倒壊、隣接道路との間に段差が生じるなどの被害があった。その他の設備類に被害がないことから、これらの被害は津波ではなく地震によるものと考えられる。
写真	<div style="display: flex; justify-content: space-around;"> <div style="text-align: center;">   <p>給油取扱所外観</p> </div> <div style="text-align: center;">

<p>防火塼の破損</p> </div> </div> <div style="text-align: center; margin-top: 20px;">

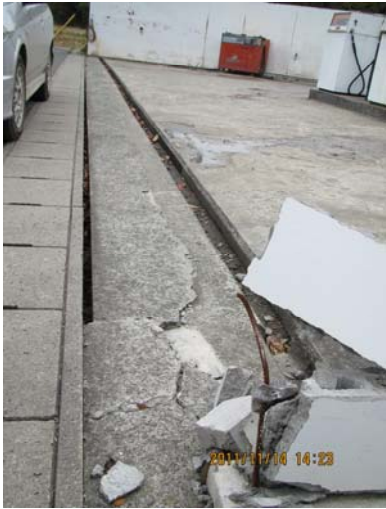
<p>隣接道路との間に段差が生じている</p> </div>
備考

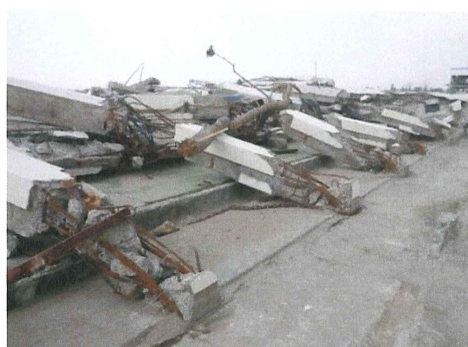
津波荷重によりRC造建築物が倒壊した事例が確認されている。写真6.2.1-1は、桁行き方向6スパン、張り間方向1スパン、2階建てで柱梁フレーム構造の建築物が、張り間方向に津波荷重を受けて完全に倒壊した事例である。1階柱脚が曲げ破壊していることから、津波により1階に作用したせん断力が1階の保有水平耐力を大きく上回ったものと考えられる。なお、本建築物の柱の主筋は丸鋼であり、新耐震基準以前の旧基準により設計されたものと推測される。また、これまでの調査では、3階建て以上の建築物では倒壊の被害は確認されていない。

写真6.2.1-1 2階建て建築物の倒壊

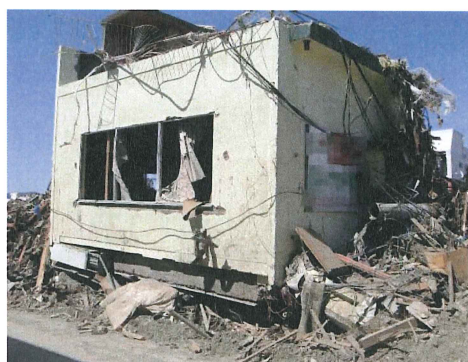
建築物の1階の柱が柱頭・柱脚で曲げ破壊し、層崩壊した事例が2階建ての建築物において複数見られた(写真6.2.1-2)。これらの建築物は柱梁フレーム構造であるが、1階は比較的壁が少なく、2階はコンクリートブロックの壁が多く設けられている。1階が商店、2階が住居として使用されていたものと推測され、構造的には1階の強度や剛性が低いという特徴を有すると思われる。これらの建築物では、2階の開口が大きくないため、2階部分で大きな津波波圧を受け、1階に作用するせん断力が1階の保有水平耐力を上回り倒壊したものと考えられる。

写真6.2.1-2 2階建て建築物の層崩壊

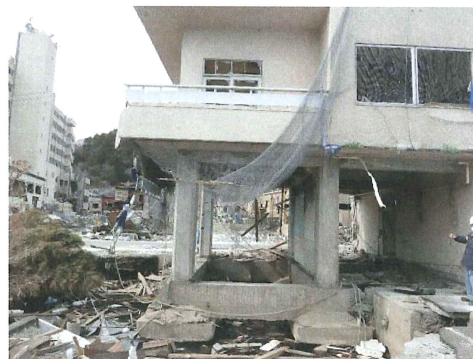
津波が作用した際に、建築物の隅角部に強い水流が作用し、洗掘による大きな穴が開けられた跡が多く見られた(写真6.2.1-9)。直接基礎を有する低層建築物では、洗掘による穴に建築物が倒れ込み傾斜したもの(写真6.2.1-10)や、洗掘に加えて浮力と大きな津波波圧を受け数十メートル流されたものも確認されている(写真6.2.1-11)。なお、杭基礎を有する構造物においては、杭頭が露出しても杭および上部構造は健全であるものが多く見られた。

写真6.2.1-9 洗掘による基礎の露出

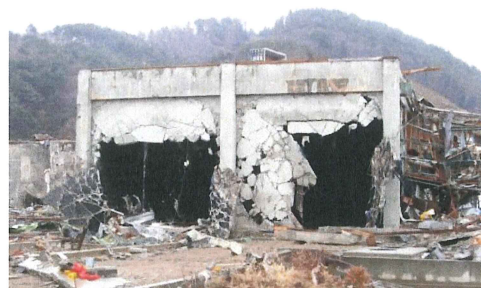
建築物の津波の作用面の開口よりも、反対側の水流が抜ける側の開口が小さい場合、小さい開口に水流が一気に集中し、その周辺のRC造非構造壁に大きな圧力を作用させ、コンクリートにひび割れが生じて壁が外側に大きくはらみ、壁端部のシングル配筋の壁筋が破断する事例が見られた(写真6.2.1-12)。

写真6.2.1-12 非構造壁の面外破壊

建築物に作用する津波波力は、津波の作用面となる建築物の面の開口が大きい程低減されると考えられるが、作用面だけでなく水流の出口となる側の開口の大きさも影響を及ぼすと思われる。出口側の開口が小さい場合には、壁を破壊させるほどの水圧が壁に作用することから、開口から入った水をスムーズに流出させるために必要な開口の大きさにも配慮が必要である。

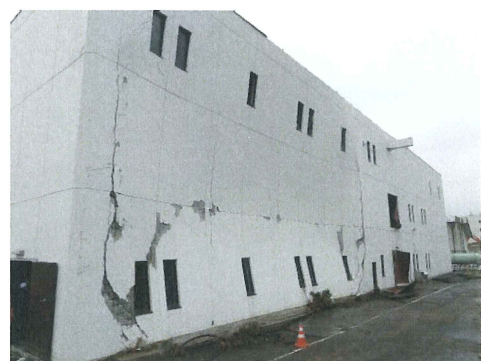
また、2、3階の床が無く支持スパンが10mを超える厚さ300mmの壁(厚さ180mmのダブル配筋の耐力壁の外側に厚さ120mmのふかしを有する壁)が外側からの津波波圧により内側に大きく湾曲している事例があった(写真6.2.1-13左側)。ただし、同一の建築物でも2、3階に床があり支持スパンが大きくない部分では、耐震壁が湾曲する被害は見られなかった(写真6.2.1-13右側)。

写真6.2.1-13 2、3階部分に床を持たない連層壁の面外破壊（建築物の奥の部分には2、3階部分に床がある）
