屋外貯蔵タンク側板の老朽化の現状と  
効果的な点検方法のあり方に関する検討報告書

平成23年6月

危険物保安技術協会

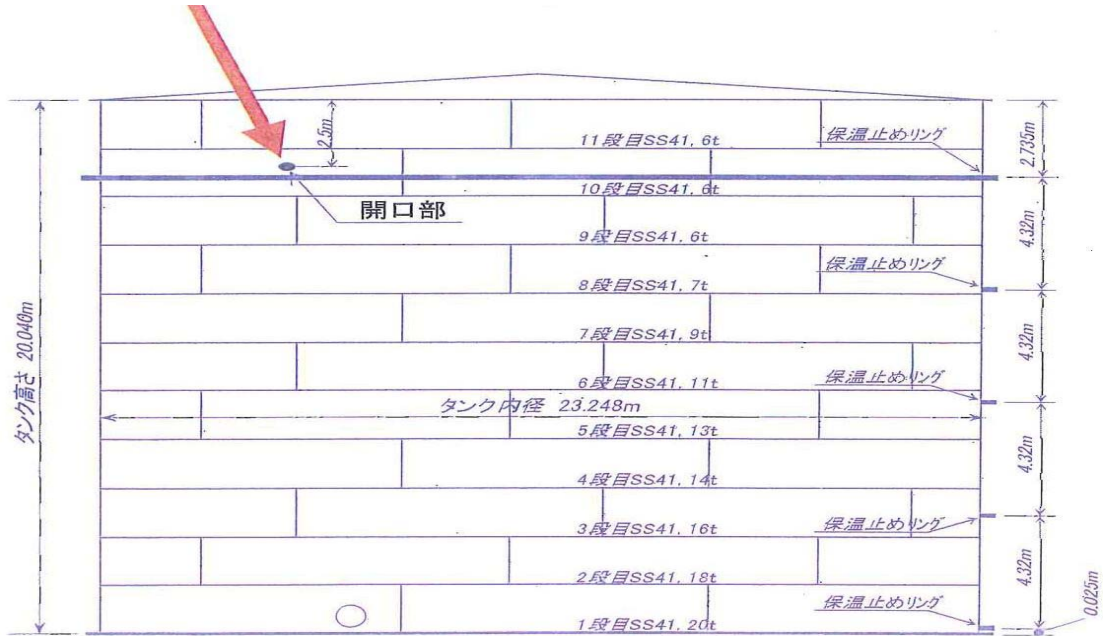
図 3.1-3 開孔箇所 の 状況

- ・ タンク屋根の保温材施工被覆鉄板における沈み込み及びコーキング劣化により雨水が浸入し、側板保温材内部に流下した。
- ・ 保温材止めリングが側板全周に溶接されているため、雨水が滞留し、湿潤環境であった。

タンク南西側、地上から  
17.5m(側板10段目)

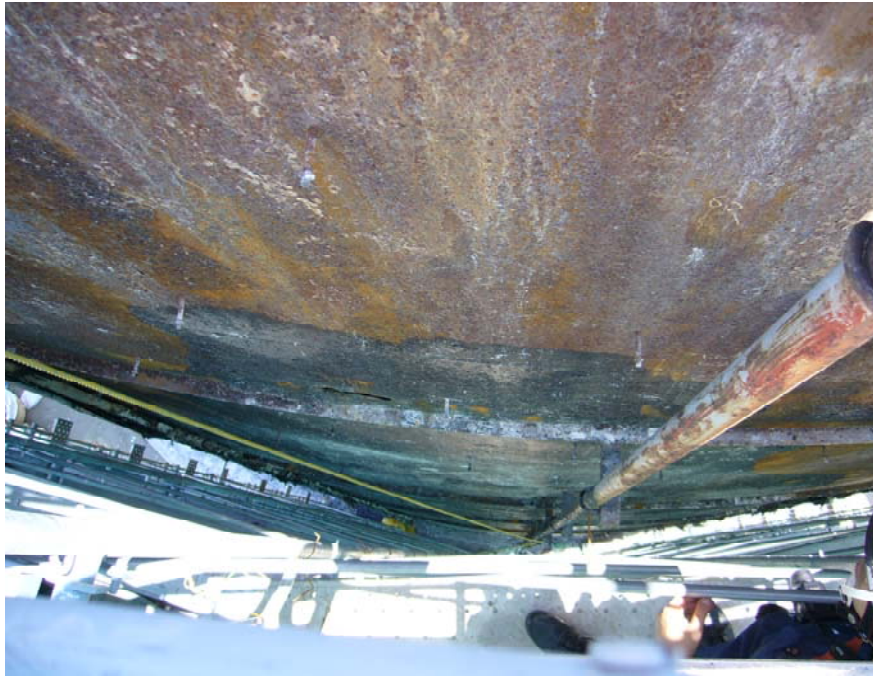
図 3.1-7 側板最上部から下方

側板外表面を、保温施工内に進入した雨水が流下した痕跡。

・さび止め塗装は、残存していない。  
・側板外表面は、全体的に腐食している。

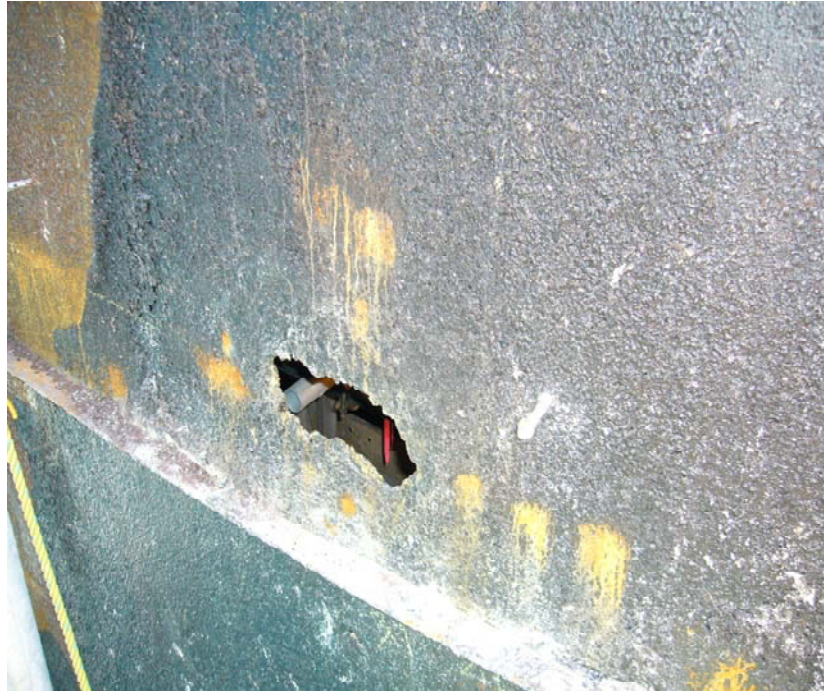
図 3.1-8 腐食開孔部

・さび止め塗装は残存していない。  
・側板全面に腐食の進行。

保温止めリング  
側板に直接溶接。水抜き対策が無い。

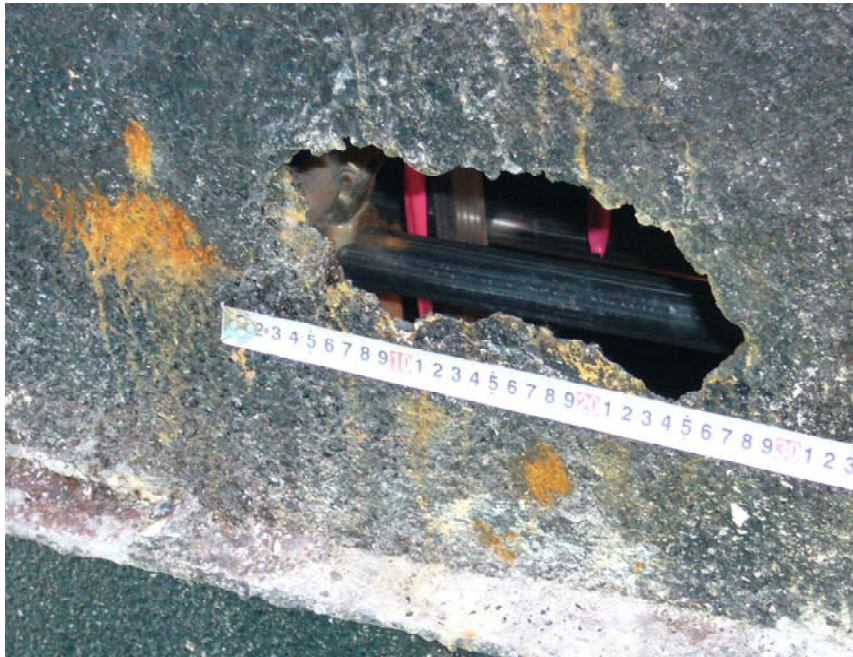
図 3.1-9 腐食開孔部の大きさ

縦:100ミリメートル  
横:250ミリメートル

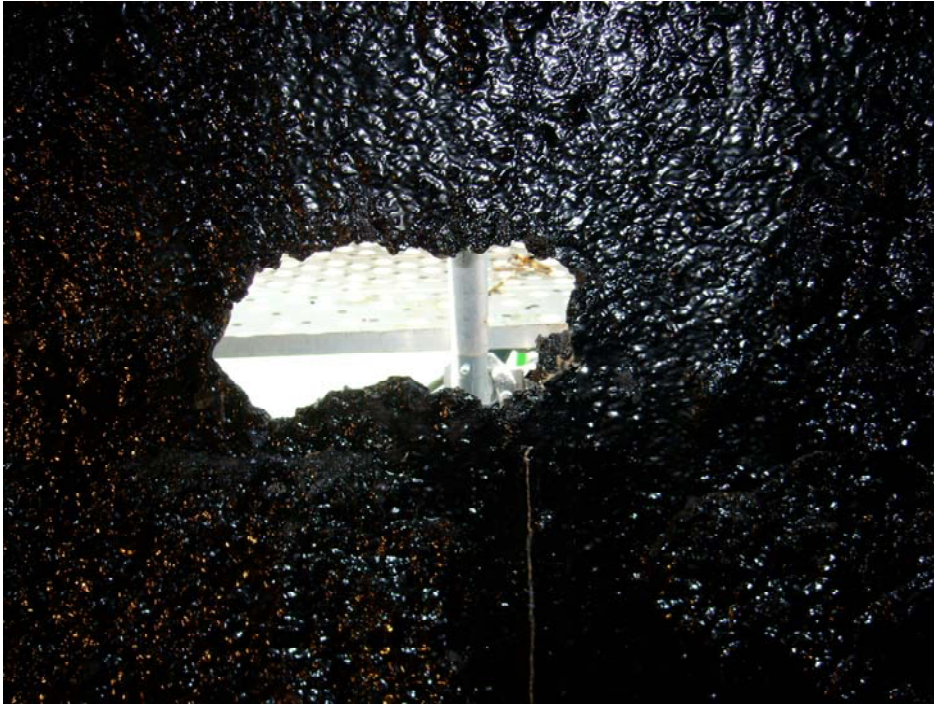
図 3.1-11 タンク内側から見た開孔部

アスファルトが付着しているが、腐食は無い。

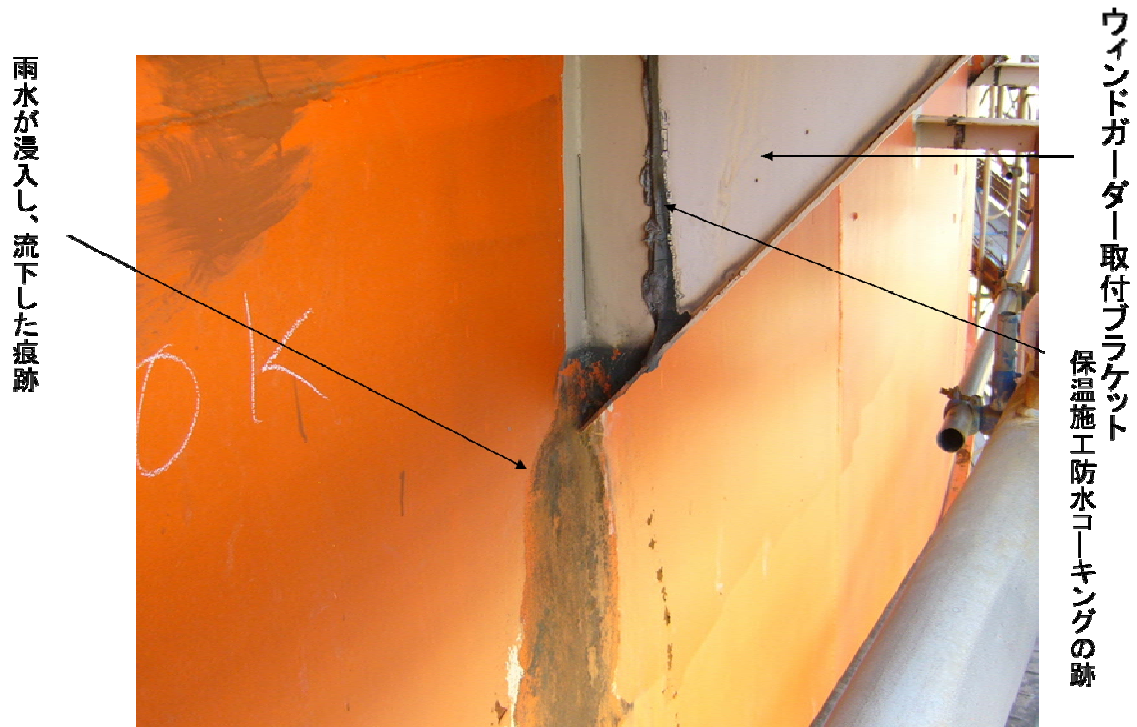
図 3.1-13 ウィンドガーダ取付ブラケット

- ・ ウィンドガーダーのブラケットにおけるコーキング劣化により雨水が浸入し、側板保温材内部に流下した。
- ・ 腐食場所は、保温材止めリングが間隙なく溶接されているため、雨水が滞留し、湿潤環境であった。

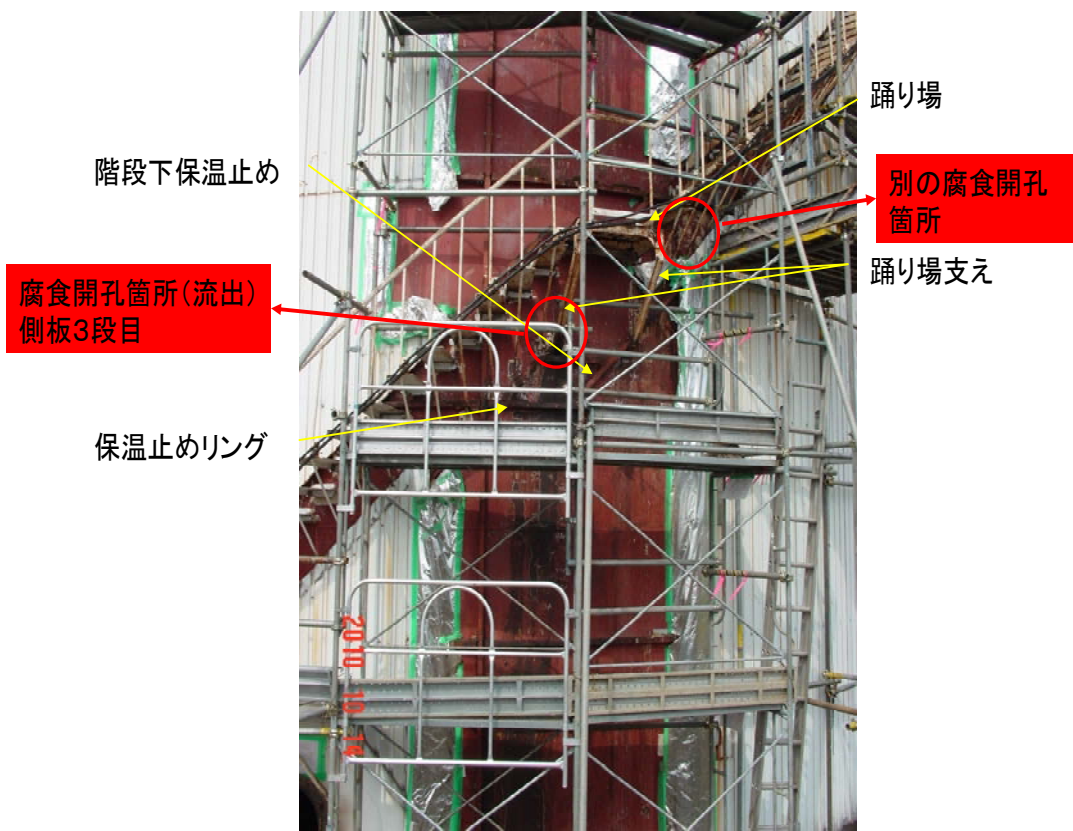
図 3.1-19 階段踊り場付近の詳細

- ・ 階段踊り場のサポートを雨水が伝わり保温材内部へ流下した。
- ・ 保温材止めリングが変形したため、側板との間隙が閉塞しており、雨水が滞留し、湿潤環境であった。

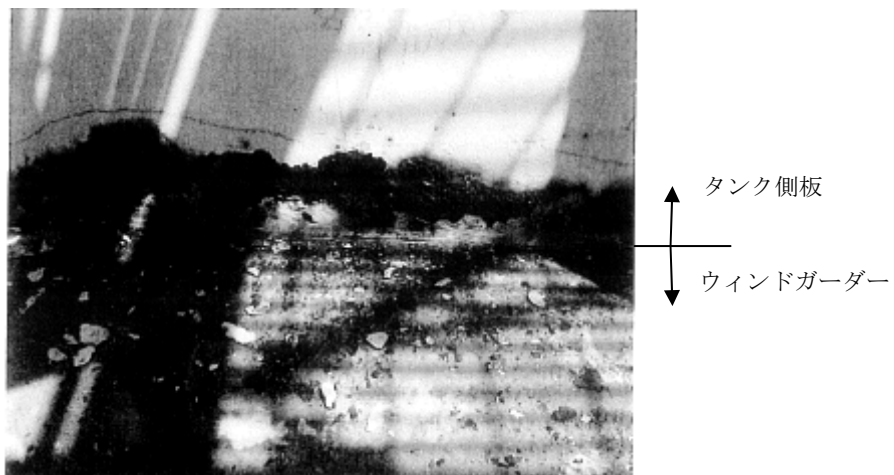
写真①（側板8段目ウインドガード部）

タンク側板（6～8段）の各段の最大腐食深さを表3.1-1に示す。また、タンク側板目視検査結果一覧（一部）を図3.1-28に示す。最大腐食深さ箇所写真（写真③を除く。）を図3.1-29に示す。側板図（6～8段）は、各段の最大腐食があった一定の範囲（タンク半周分）について示す。なお、腐食原因は、雨水が滞留したものと推測される。

段 数	設計板厚 (mm)	最大腐食深さ (mm)
8 (WG部)	10.0	8.0
7 (WG部)	10.0	9.5
6 (スティフナー部)	10.0	7.8

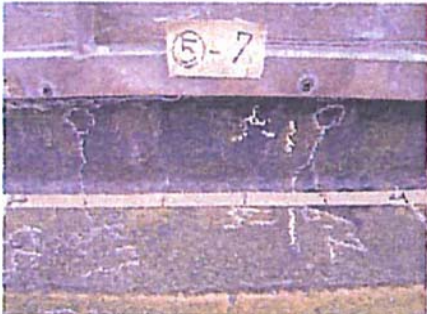
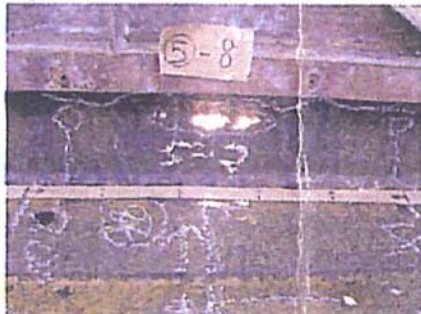
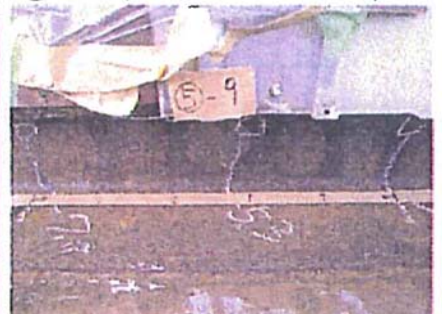
図3.1-31 屋外貯蔵タンク側板目視検査結果及び写真

屋外貯蔵タンク側板のうち、著しい腐食が見られた11段目-⑤について目視検査結果の詳細及び写真を図3.1-30及び図3.1-31に示す。

側板に防食テープが貼られていたことから、特に腐食が進行したものと考えられる。

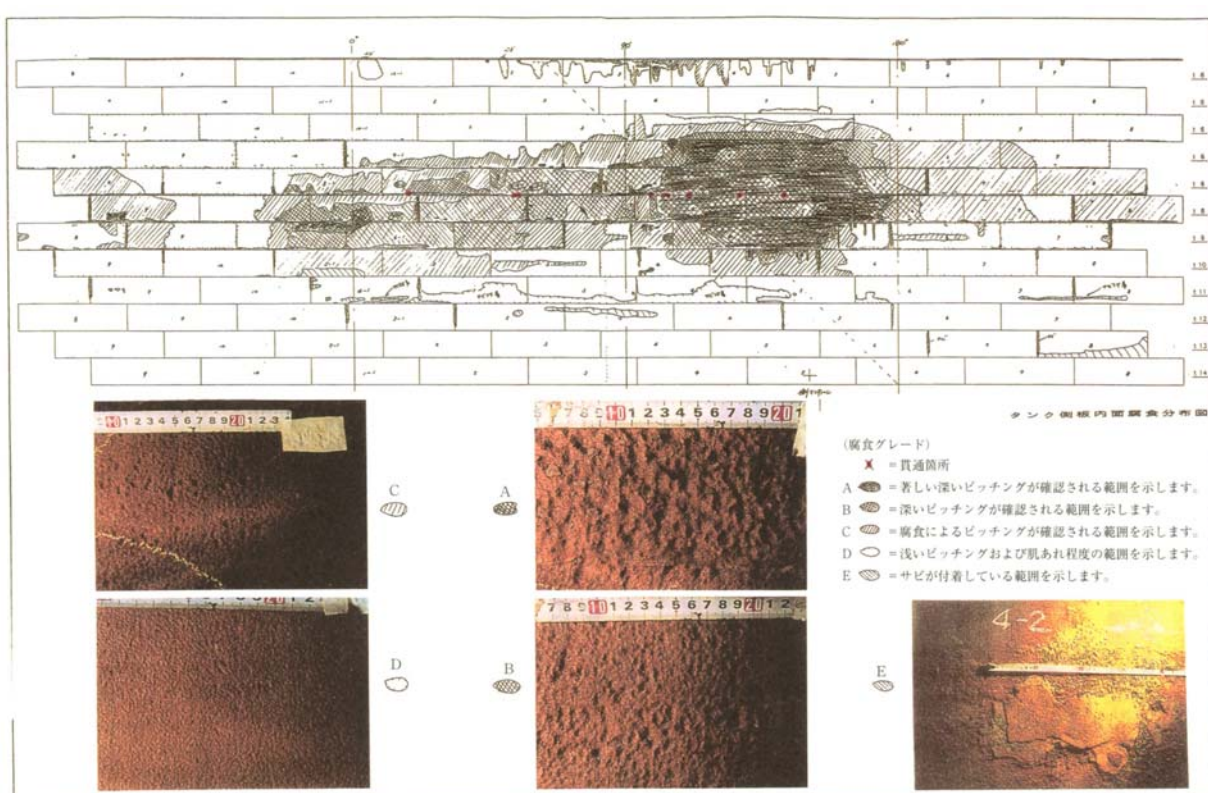
図 3.2-1 側板内面の腐食状況

腐食は、多少の差はあるものの、側板内面全体にわたって見られたが、特に北面を中心に、南西面から北東面にかけて著しかった。この著しい腐食は、底板から6m～15m

南西面から北東面にかけての腐食のうちでは、特に、溶接部近傍及びジグ跡近傍における腐食が著しかった。著しい腐食の範囲には、直径数ミリメートルから数センチメートルに及ぶさびこぶが密集し、腐食面は、激しく凹凸な状態を呈している。

- ① 夜間、気相部において温度差による結露が発生し、南西部から北東部の側板においては、日照による温度上昇が他の部分よりも低い関係で、長時間にわたり結露が滞留したことにより腐食が発生した。
- ② 液面付近では、溶存酸素の濃度差による局部電池が形成され、腐食を促進した。また、インナーフロートの摺動により、これらの箇所に着したさび等の一部が剥離し、新たな酸素が供給されることによって、これらの箇所における腐食を一層促進した。
- ③ さらに、タンク内に存在する腐食性イオンが、これらの全ての過程を通して、腐食の促進剤として作用した。そして、この一連の過程が、時間の経過とともに繰り返され、これらが重なりあって、広範囲にわたる凹凸の著しい腐食に至ったものと推定された。
