Safety & Tomorrow 183

危険物保安技術協会
Hazardous Materials Safety Techniques Association

「屋根工事中の屋外タンク貯蔵所で発生した火災」及び 「製造所ストリッパー塔からのベンゼン及びフッ化水素流出事故」

川崎市消防局 予防部危険物課 渡邊 勉

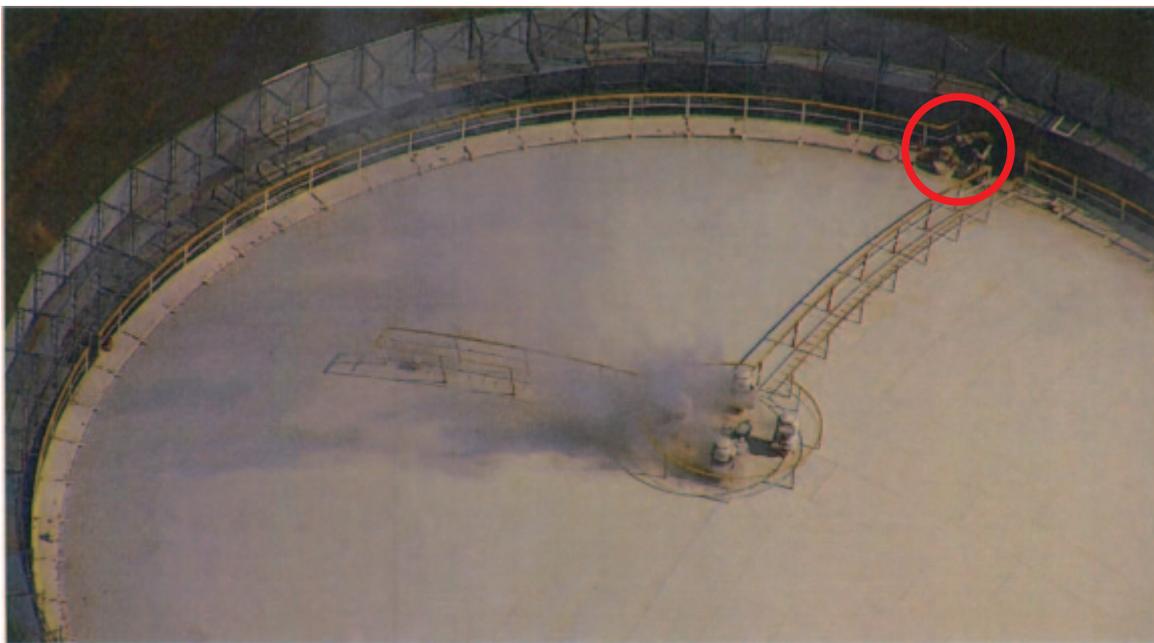
屋外タンク貯蔵所の屋根（ドームルーフ）全面取替工事のため、ゲージポールノズル周りの屋根板のガス溶断作業を行っていたところ、ブリーザーバルブより白煙が出ていたので、開放中であったマンホールからタンク内部を見たところ、火煙を確認した。トップアングル付近の屋根外周部の約3分の2に煤けを生じたものです。

ブリーザーバルブからの白煙（丸印はゲージポール）

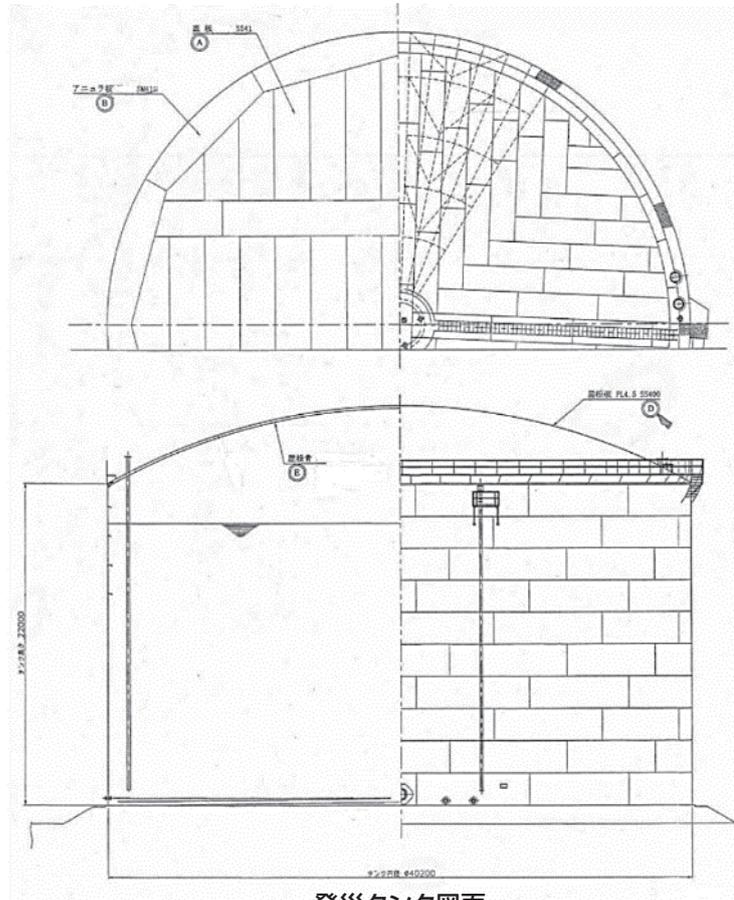
発災タンク図面

タンク形状 固定屋根式（ドームルーフ）

タンク容量 約24,000kl

タンク直径 40.2m、タンク高さ 22.0m

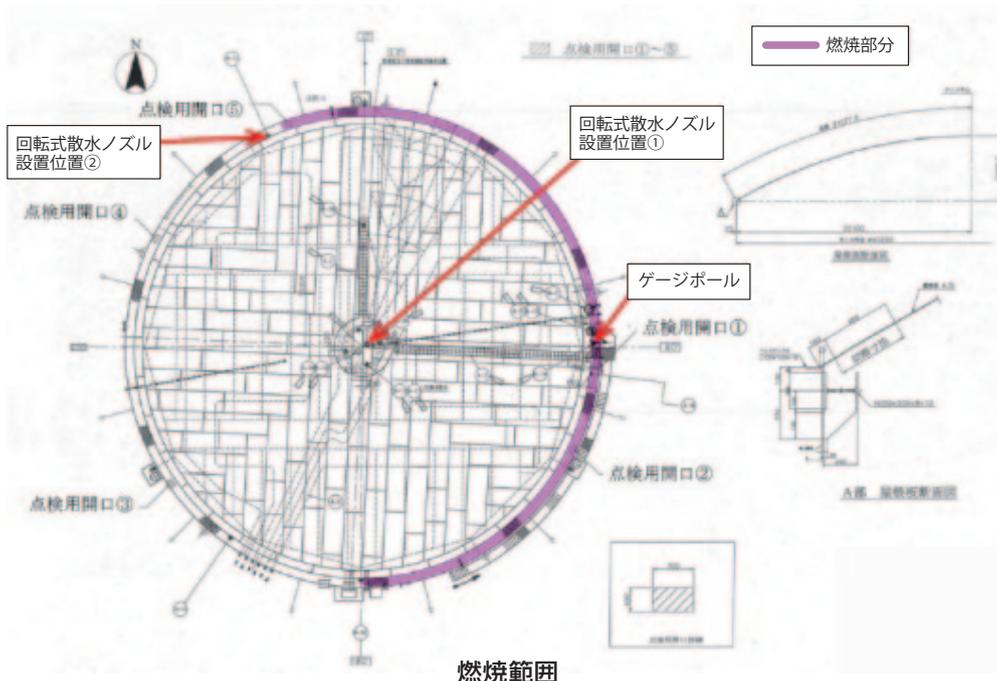
燃焼範囲

当該タンクの北を0°とすると、出火元のゲージポールは約90°の位置、焼損範囲はゲージポールから反時計回りに110°程度進んだ340°と、ゲージポールから時計回り方向に90°程度進んだ180°の位置までです。

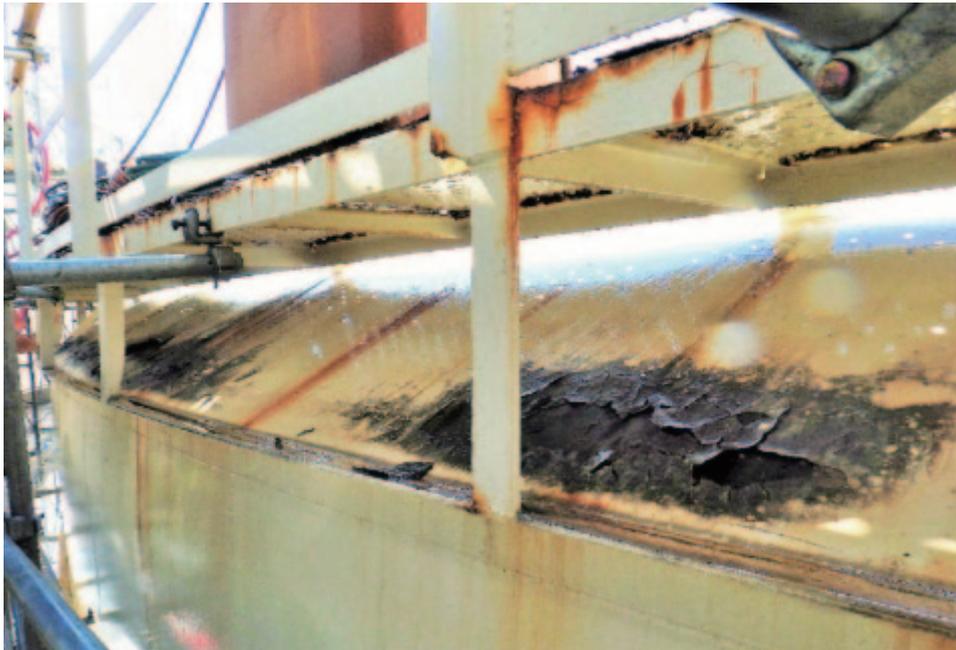
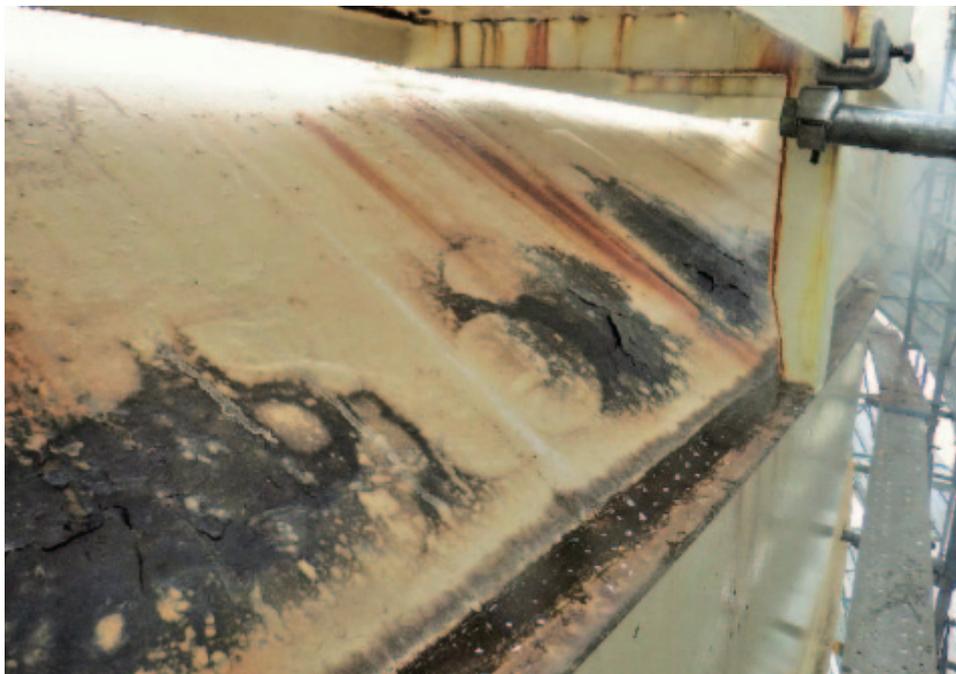
屋根の煤けの状況

このタンクは、今回の工事の前のタンク開放時に、屋根板の肉厚が薄くなっている箇所があることが分かり、今回の変更工事で屋根板の全面更新を計画し、火災の4か月ほど前にタンク内部のクリーニング（底板全面及び側板内面高さ2mの範囲で全周）を実施しています。今回の屋根板全面更新に伴う先行工事として、付属品（ゲージポール）の撤去（屋根板部の溶断）を行っていたところ火災が発生しています。

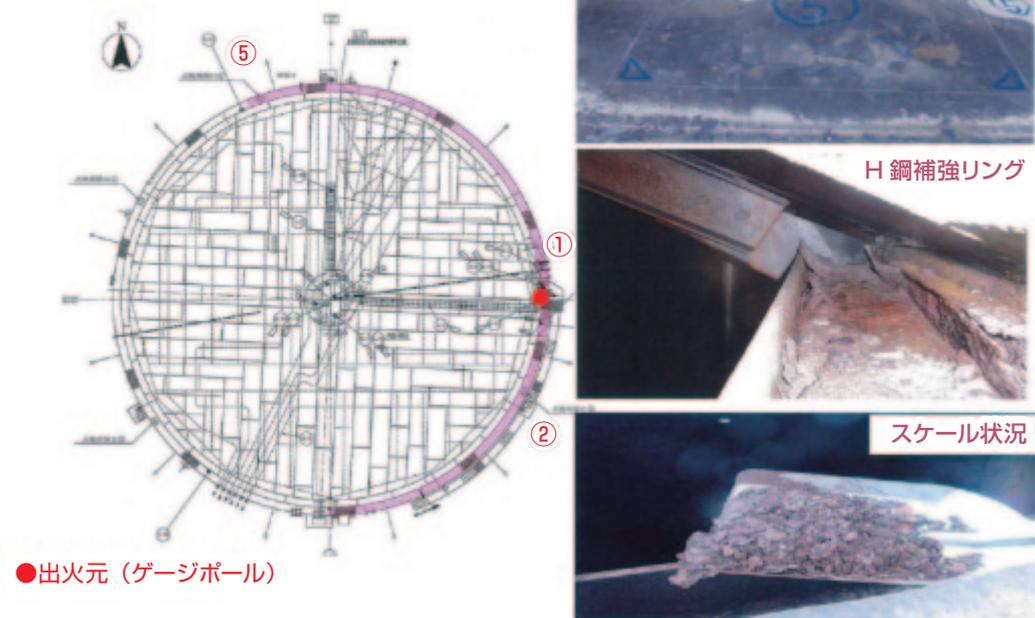
燃焼した屋根骨補強リング内の状況

後日、屋根板の一部を切り取り、焼損範囲を確認したところ、屋根板下に補強リング（H鋼）があるのが確認され、H鋼部にスケールが溜まっていた。スケールに硫化鉄が存在する可能性が考えられたことから、成分分析を実施しましたが、分析結果及びタンクを開放してから約149日経過していることから、火災発生時の火源は硫化鉄によるものではないと推察されました。今回の工事にあたり、事業所もタンク図面等の確認をしていましたが、図面上にはっきりと補強リングが記載されていなかったため、補強リングがあることは分からなかったとのことでした。

また、スケールのガスクロ蒸留分析を行ったところ、スケールには油分が含まれており、スケールの着火テストでは、250℃でくすぶりが発生したことから、火源があれば燃焼すると推察されました。

発災原因は、屋根骨補強リング等の内部構造物の状態を十分に確認しないまま、ガス検知器及び目視可能範囲の確認のみで、火気の使用を判断し、屋根骨補強リング内に重油留分が滞留している状態で、ゲージポールの撤去に伴う、屋根板部の溶断を実施した為、溶断片や火の粉が着火源となり、補強リングに溜まっていた油分含みのスケールに引火し、内部火災に至ったと推察されました。

- ア タンクの内部構造や状態を図面等の資料で十分に確認するとともに、直接目視を行い、事前に確認することとしました。(危険要因の抽出)
- イ 内部構造物や屋根板裏面等に油分がある場合は、クリーニングを実施する。可燃性物質が除去できない場合には、火気を使用しない方法(セイバーソー、ホールソー等)で、屋根板の撤去作業を行うこととしました。

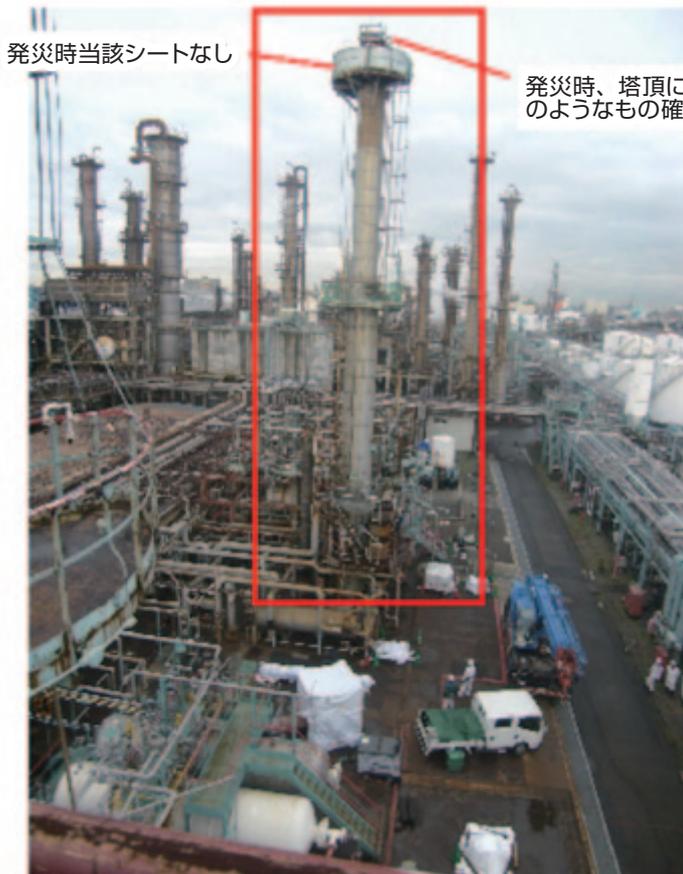
製造所のスタートアップ時に、ストリッパー塔への入熱開始後、塔頂から湯気のようなものが出ているのを発見し、塔周囲の地面上に細かい油滴のようなものを確認したものです。

発災時当該シートなし

発災時、塔頂に湯気のようなもの確認

ストリッパー塔外観
(開孔したノズルは塔頂近くのステージ付近)

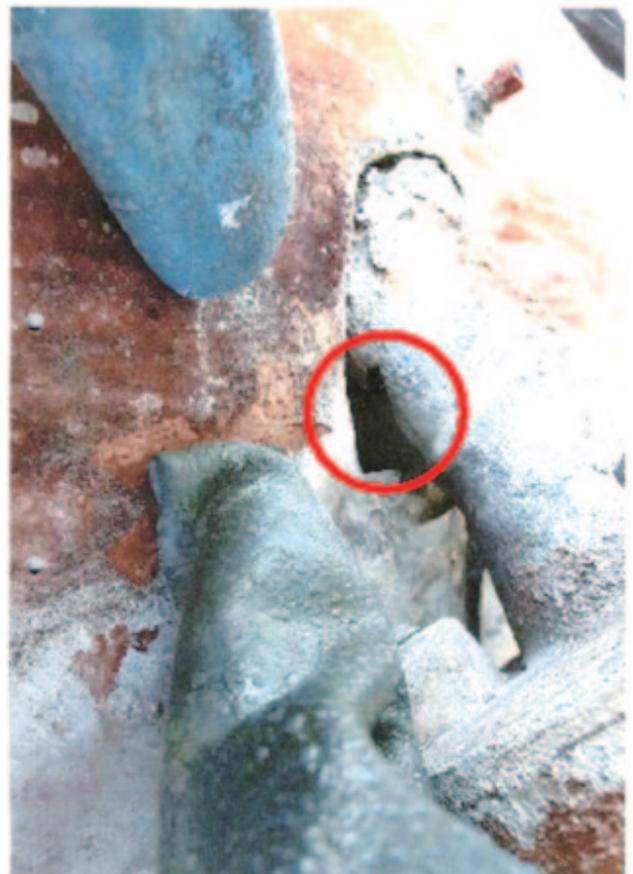
開孔したノズル
(ノズルの上から撮影、丸印は開孔部)

今回、湯気のようなものを確認したストリッパー塔頂部付近を調査したところ、塔頂部に付属しているエンドフランジ止めされているノズルにおいて、目視により 25 mm × 12 mm の開孔が確認されました。開孔が確認されたノズルの仕様は次のとおりです。

これらのことから、プロセス中に含まれる水分（ppm 単位）が保温施工されていないエンドフランジ止めのノズル内で冷却・凝縮されたことにより、内容物のフッ化水素と水分により、フッ化水素酸が生成され、侵食度が高まり、長期使用によってノズル内で内面腐食が進行し、開孔に至り、当該開孔部から内容物の芳香族化合物及びフッ化水素が、ガス状で流出したものと推定されました。

当該ノズルは撤去し、塔本体と同仕様の板材にて外面より当板補修を実施し、保温を復旧しました。当該当板部はストリッパー塔の次回開放時（平成 29 年度）に、はめ板を行いました。開放検査の際は、内面より機器全体（各ノズル含む）の目視検査を実施することとしました。

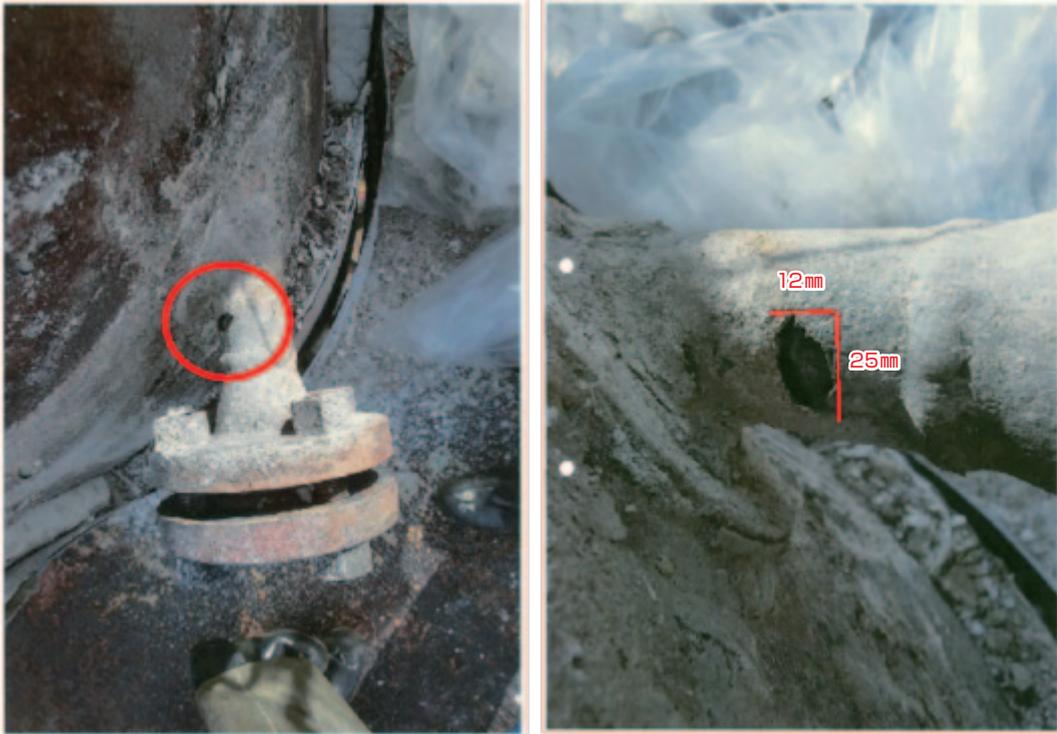
ストリッパー塔の保温材を撤去した後のノズルの写真

縮が少ないと想定される塔本体に近い部分で開口していますが、ノズル内には凝縮水液が全体的に薄く付着していたものと推定され、また、当該ノズル長さは約100mmと短く、端部にも腐食は発生していたことから、塔本体に近い部分も端部とほぼ同様の腐食環境であったと推定されました。さらに、当該開孔箇所は塔本体の保温施工板金の切り欠き部にあり、雨水等が伝い易い箇所であったため、ノズル側面を伝う水により冷却され、凝縮が発生しやすい箇所であったのではないかと推定されました。

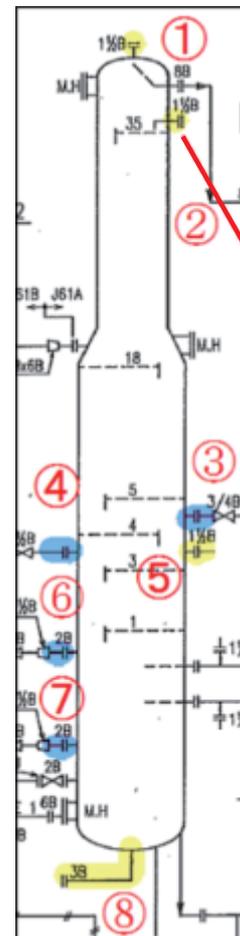
塔ノズル測定箇所

ストリッパー塔に設置された他のエンドフランジ止めされているノズルについても放射線検査を行った結果、トップベントノズル (①) については、元肉厚 7.1 mm であるものが、最も薄い箇所でも 3.9 mm、温度計ノズル (⑤) は元肉厚 7.1 mm であるものが、最も薄い箇所でも 4.4 mm、ボトムノズル (⑧) は元肉厚 7.6 mm であるものが、最も薄い箇所でも 4.5 mm となっていました。

開孔したノズル

フッ化水素酸による腐食が懸念される系統の機器（ストリッパー塔を含む全 27 基）について、滞留部となる部位（ベント、行き止まり配管、PI・TI・LGノズル等）の検査を実施することとしました。検査結果は肉厚管理システムに登録した上で、今後も余寿命に応じて検査を継続し、減肉が認められた場合はその余寿命に応じて補修を実施することとしました。

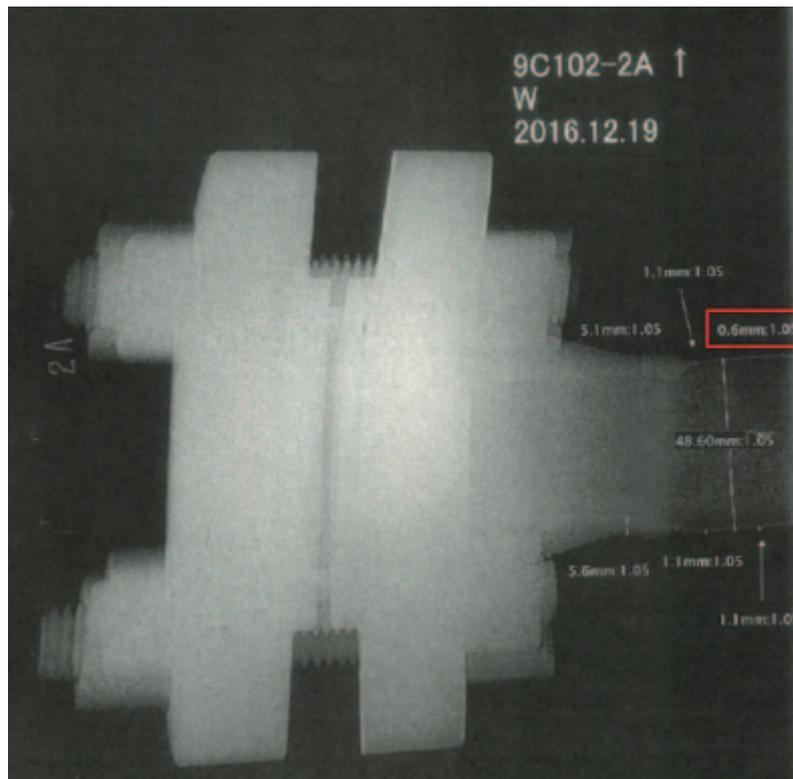
開孔が確認されたノズルに放射線検査をおこなった結果、内面の全面腐食により、元肉厚 7.1 mm の配管が、開孔部近傍の最も薄い箇所でも 0.6 mm となっていることが分かりました。

開孔ノズル（上下）RT写真（赤枠は最も薄い箇所）

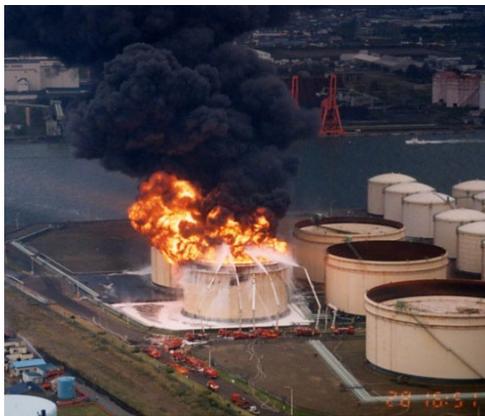
大容量泡放水砲等は、浮き屋根式屋外貯蔵タンク（以下「浮き屋根式タンク」という。）の大規模火災に対応する防災資機材として、直径 34メートル以上の浮き屋根式タンクを有する特定事業所に配備されています。契機となったのは、平成 15 年 9 月に発生した十勝沖地震により、浮き屋根式タンクの浮き屋根が破損し沈み、露わになった液面から全面火災へと発展した事故（写真1及び写真2）で、その消火活動はとて難を極め鎮火までに約 44 時間を要しました。

写真1 浮き屋根式屋外貯蔵タンクの全面火災と消火活動の状況（その1）

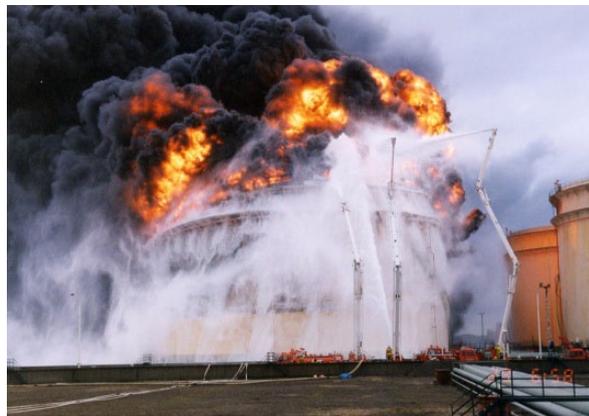
写真2 浮き屋根式屋外貯蔵タンクの全面火災と消火活動の状況（その2）
