Safety & Tomorrow 187

● 廃油再生燃料製造工場で発生した火災 _____ 12
稲敷広域消防本部阿見消防署 予防課長補佐 海老原 達博

● 地震に強い石油備蓄基地の取組み 北海道胆振東部地震の対応について _____ 24
北海道石油共同備蓄(株) 北海道事業所 技術課長 林 広道

● 石油タンク等危険物施設の安全性向上に関する研究紹介 _____ 31
消防庁消防研究センター施設等災害研究室

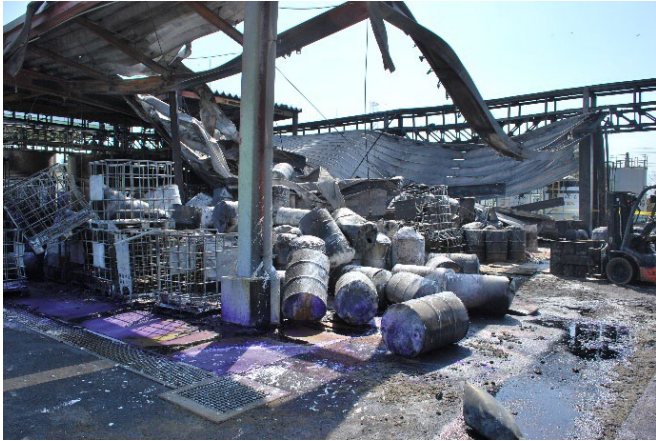
写真4 倒壊建築物と散乱する危険物・容器

事故現場は鎮火後も危険物が残存し、広い範囲で可燃性のガスが充満し、調査に危険が伴う状況であった。まずは調査員の安全確保を最優先とし、ガスを測定しながら危険区域を特定して調査を行う。また、爆発を伴う延焼をした結果、建屋内部は倒壊した建築部材や容器等が散乱した状態で細部の見分に入るまでに2週間が経過した。

事故見分は第4回見分まで行い、再現実験を含む検証を行い、事故報告まで約5か月を要した。(写真4参照)

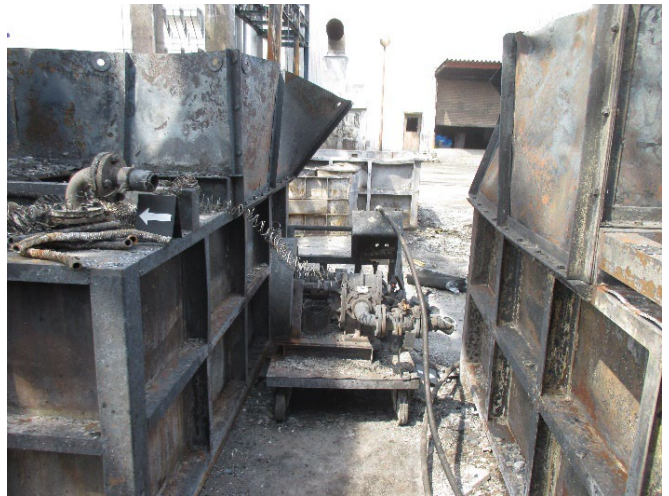
写真10 油槽に挟まれたポンプ

ポンプは、大型油槽2基に挟まれた状態で吐出・吸引両方のバルブは閉じた状態。バルブレンチは片方だけ付いた状態で1つは付いているはずだが、外されている。ポンプには、ポリプロピレン製耐油ホースが緊結された状態であり、ポリプロピレン部分は焼失しておりワイヤーだけが残っている。ホース先端の吸引ノズルはドラム容器の口に刺さった状態であった。(写真10、11参照)

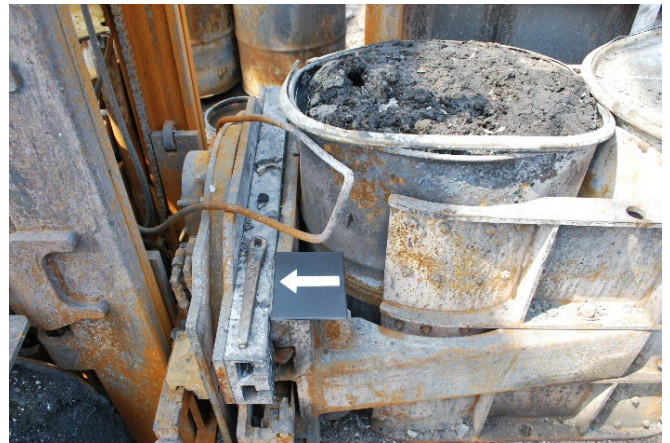
写真14 回転クランプ上部に置かれたレンチ

れた。(写真14参照)このことにより、フォークリフトによる回転作業が行われていなかった可能性が高いと推測される。

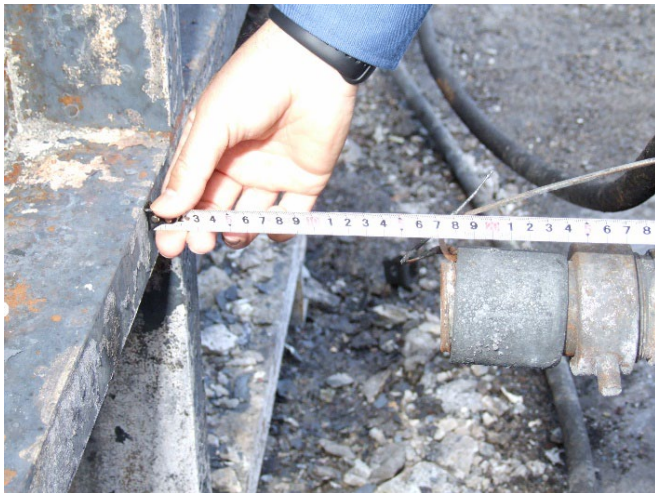
写真15 結合部の間隔の測定

次にポンプの設置を確認すると、第3回見分で述べた通り大型油槽の間に挟まれた場所に設置してありホースは緊結された状態で供述の作業内容が行われていた状態を確認できる。同一品でホースの結合状況を再現すると大型油槽までの幅が狭い状態で結合していることが判明した。この状態は、ホースの仕様書の曲げ限界である17cmと同一であり、ホースの方向により、曲げ限界に近く湾曲させた可能性がある。(写真15、16参照)

危険物を吸引するために使用していたポリプロピレン製のホースは、熱に弱く金属ワイヤーで覆われているものの著しく曲げた状態で長期にわたり使用する性能を有していない。流出させた場所は、17 cmと狭くさらに、その湾曲した状態で金属と接触した同じ部分に摩擦を与えていた。これにより摩擦を与えた接触部に亀裂が生じ危険物を噴出させたと考える。

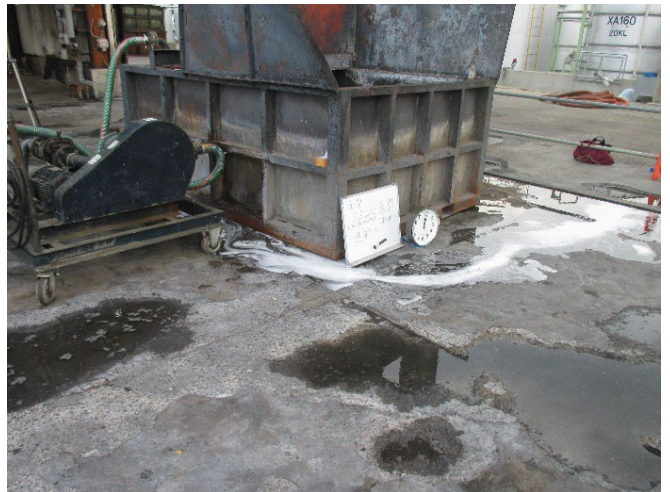
写真17 再現実験

図4で示したとおり想定を変えて再現実験を行った結果、ホースと大型油槽の接触部に亀裂を加えて行った想定が目撃証言であった状況と一致した。結合部を緩めた想定では、大きく緩めても勢いがなく広範囲に流出しなかった。一方、亀裂を入れると勢いよく噴出し目撃された位置まで流出が広がった。この結果から、ホースの亀裂から流出したことが疑える。

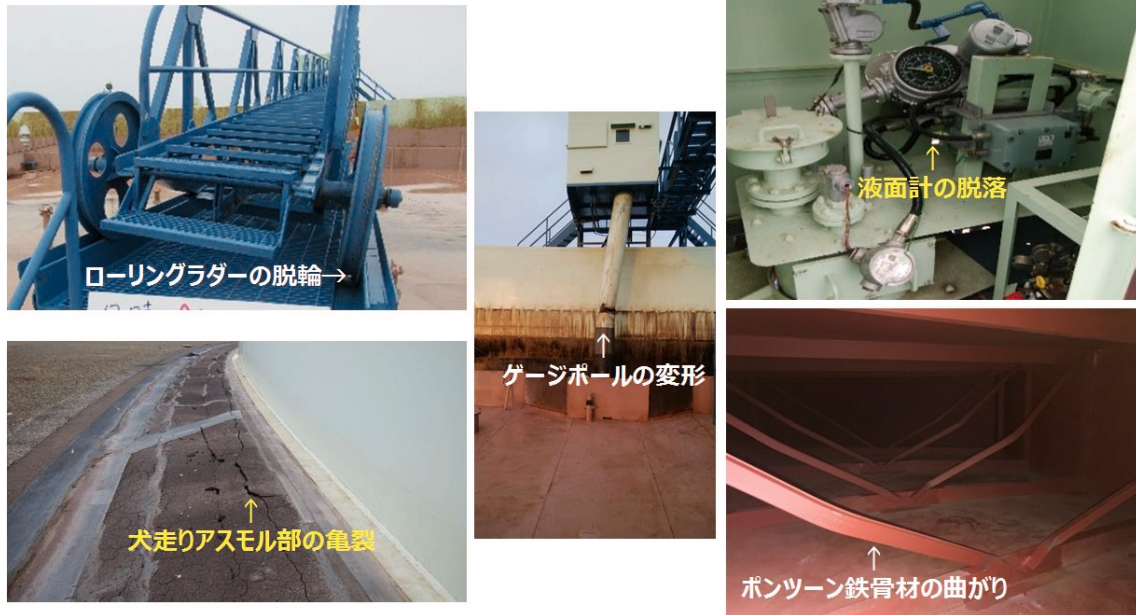
写真2 原油タンクの被害状況

地震を受けて、火災や爆発などの大災害は発生しておりませんが、原油タンクを中心に、いくつかの損傷が生じています。表2は、原油タンクの被害をまとめたものです。タンクを開放しないと補修できない箇所を除き、現在のところ仮対応も含め、処置は終わっている状況です。一方、タンク以外の建屋や他の設備においては、基地操業に影響を与えるような被害は発生しておりません。これまで、20年以上にわたり行ってきた耐震性強化策が功を奏したと考えております。

損傷部位	損傷数	処置状況	備考
ローリングラダー損傷	19基/49基	19基/19基	
ゲージポール、回転止め損傷	32基/49基	30基/32基	残りはタンク開放時に補修
ポンツーン損傷	46基/49基	仮処置完了	全タンク開放時に本補修
液面計監視不可	22基/49基	完了	
タンク基礎犬走り亀裂	27基/49基	完了

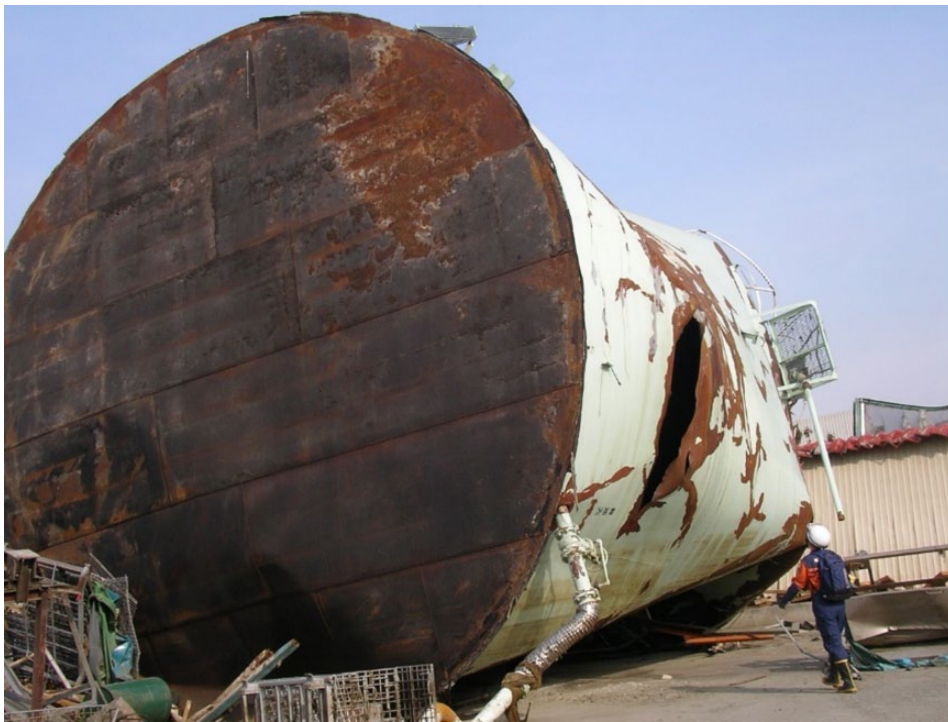
図1 平成23(2011)年東北地方太平洋沖地震の際の石油タンクの津波被害(気仙沼市)

消防庁及び消防研究センターが平成23年6月から7月にかけて、北海道、東北地方、関東地方及び中部地方の一部地域を対象として実施したアンケート被害調査結果を再集計したところ、この津波によりタンク本体、配管、防油堤、基礎・地盤等のいずれかに何らかの被害（浸水による設備等の故障を含む）が生じた危険物屋外タンク貯蔵所は、北海道及び青森県から千葉県にかけての太平洋沿岸の道県で418基あった。このうちタンク本体が流失、移動、転倒するなどの被害、すなわちタンク本体の移動被害は、青森県から福島県にかけての太平洋沿岸の各県にある合計157基で発生したことが分かった（図1）。このような大規模な石油タンクの津波被害は、我が国ではこれが初めてのことであり、世界的にも初めてのことと思われる。

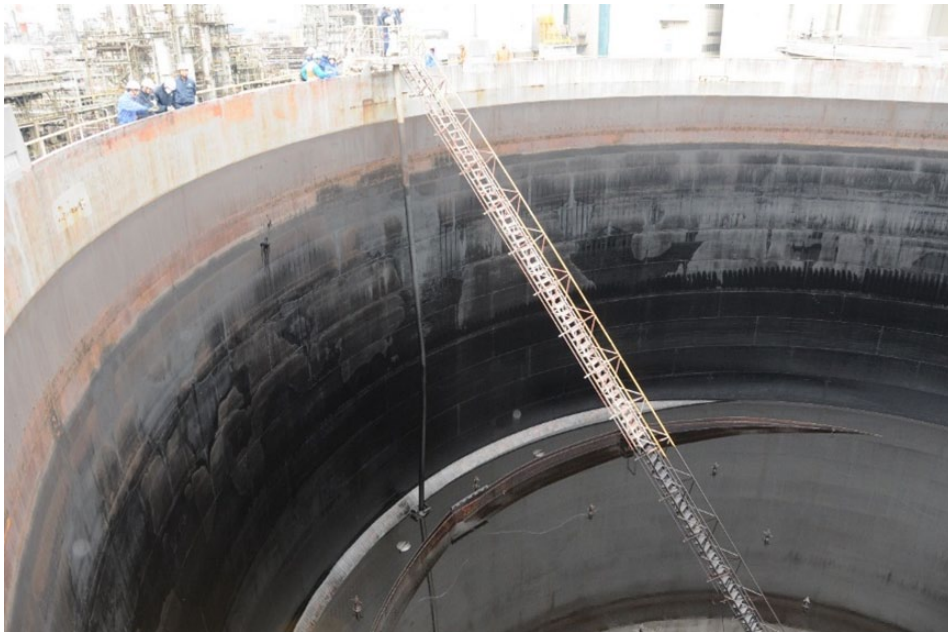
図2 平成23(2011)年東北地方太平洋沖地震の際の重油タンク浮き屋根沈没事故(川崎市)

期4.17秒付近では約200cm/sと大きな値となっていること等から、フロートチューブに対して許容を超える歪みとなり、破断に至ったものと推定された。新潟・新発田地区では、最大2mのスロッシングが発生し、ポンツーン内の滞油、アルミニウム製内部浮き蓋の破損、ゲージポールの変形、浮き屋根上への油の流出などが認められた。川崎地区では、ポンツーンの破損に起因する浮き屋根の沈没(図2)、ガイドポール固定ボルトの破損、内部浮き蓋上への滞油、ポンツーンでの滞油等が認められた。浮き屋根が沈没したタンクサイト近傍にある消防研究センター強震観測点での地震記録を入力とするスロッシング応答を解析すると、最大波高は1.3mで側板の油痕から測定された値(1.0~1.5m)と整合することから、この強震動データを用いた浮き屋根損傷評価を行ったところ、発生応力は許容応力の約1/3程度であり、ポンツーンは破損しない結果となった。これに対し、その後の調査で、破損ポンツーンは補強リングが下部デッキから外れていたこと、および初期浮力の影響を考慮すると被害を説明できることを指摘した。
