地震に強い石油備蓄基地の取組み 北海道胆振東部地震の対応について

北海道石油共同備蓄(株) 北海道事業所
技術課長 林 広道

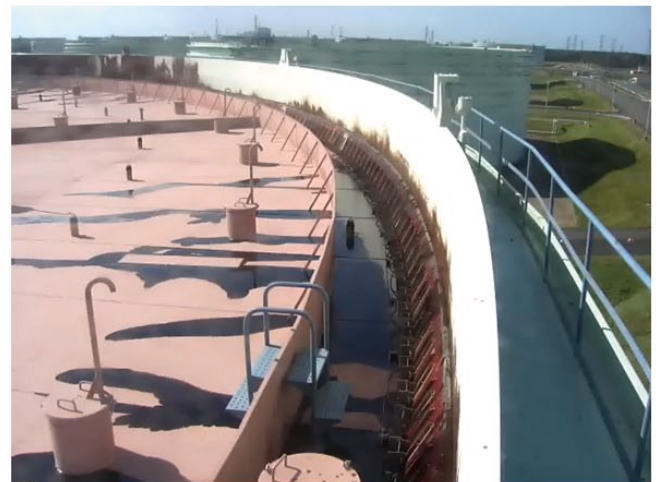
写真3 システムの状況

03:07地震発生後、ただちに監視カメラによる一括表示で設備の初期点検を開始。浮屋根の状況をざっくりと把握し、火災などの大きな災害はないと確認したのち、地震被害予測システムの解析結果から優先タンクを選定し、大きな余震が頻繁に起こる中、優先タンクからカメラによる個別の状況把握を行いました。その結果、浮屋根上に油の溢流が多く確認されたため、すぐに浮屋根雨水排水弁の閉止を指示しました。

地震発生日時：2018/09/06 03:07:50 計測時間(秒)：409.0
最大加速度値(gal)：【NS】=-468.2, 【EW】=-502.8, 【UD】= 413.0
タンク被害予測一覧表示

タンク被害予測システムの解析結果

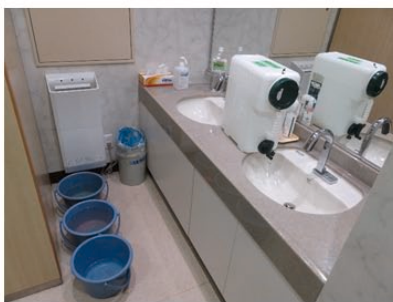
バケツによるトイレの対応

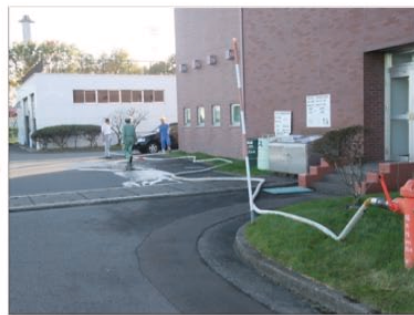
これまで、20年以上にわたり、こだわりをもって地震に備えてきたことが実を結びました。しかしながら、断水や、全道規模での食料の不足等、想定外の生活インフラの途絶により、BCPの見直しと強化が新たな課題となりました。例えば、断水が1か月にも渡り続く中、消火配管の圧力を利用して、浄水器を仮設し、5日目には独自で復旧させました。

消火栓より工業用水を供給

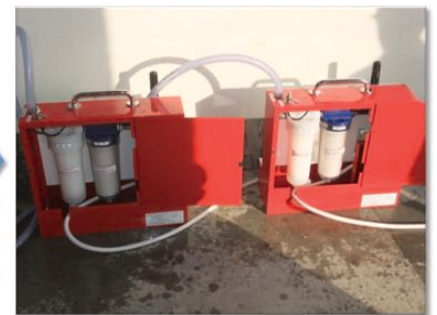
写真4 仮設浄水器の設置

浄水器を飲料水配管へ接続
