製造所加熱炉内の爆発事故及び循環冷却水施設における 潤滑油漏えい事故

堺市消防局予防部危険物保安課 課長補佐 岡本 真也

第1 製造所加熱炉内の爆発事故

第2 循環冷却水設備における潤滑油漏えい事故

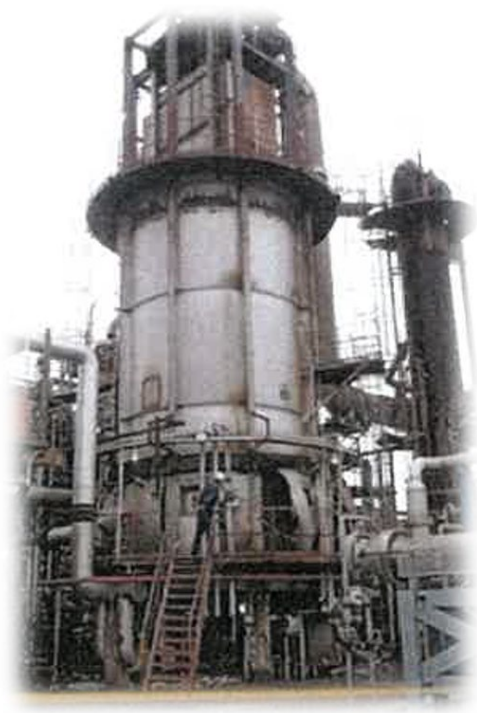
写真1 加熱炉

- (1) 発 生 日 時 平成30年9月26日 16時32分頃
- (2) 発 生 施 設 重質軽油水素化脱硫装置の加熱炉 (写真1)
- (3) 設 置 許 可 昭和45年
- (4) 人 的 被 害 なし
- (5) 物 的 被 害 加熱炉の一部破損
- (6) 事 故 状 況 重質軽油水素化脱硫装置の加熱炉におけるインターロックの運転中検査を実施するにあたり、事前準備として加熱炉燃料ガスのバイパスラインに閉塞がないことを確認するための作業を実施していた時に、加熱炉内で爆発が発生したもの。

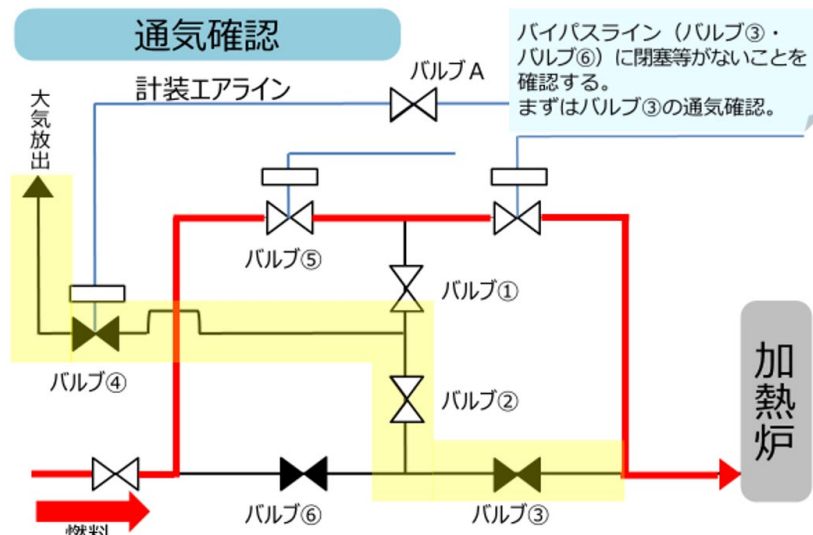
図2 予定していた通気確認作業

リスク低減策として、インターロックの運転中検査を行う前にバイパスラインの閉塞がないことを確認するための通気確認作業が検査当日に追加された。バイパスラインのうち、まずはバルブ③が設置されている部分に閉塞がないことを確認する作業を行うこととなった。（図2）

図2において、バルブ③が設置されているバイパスライン部分の通気確認を実施するにあたり、黄色で示した大気放出ラインに燃料ガスを送るため、以下の手順でバルブ開閉操作を行う予定であった。

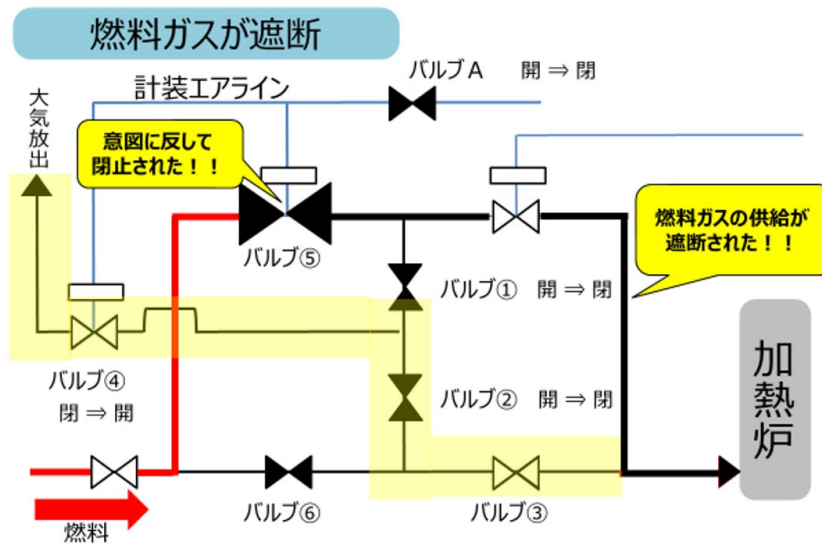
- (1) バルブ①・②をそれぞれ閉止
- (2) バルブ③を開放
- (3) 計装エアラインのバルブAを閉止することによりバルブ④を開放すると同時に、意図に反して燃料ガスラインのバルブ⑤が閉止された。これに伴い、加熱炉への燃料ガス供給が遮断されてしまった。(図3)

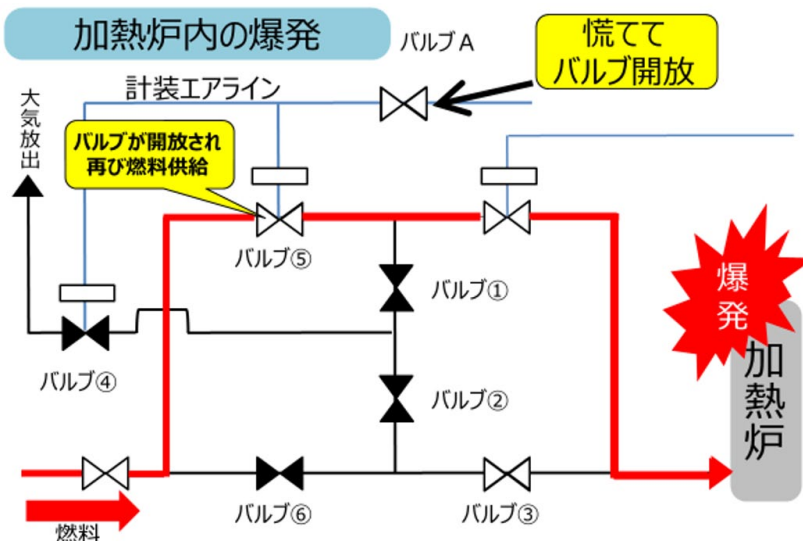
燃料ガスラインのバルブ⑤が閉止し燃料ガスの供給が遮断されてしまったため、バルブ⑤を開放し直ちに燃料ガスの供給を再開させたところ、加熱炉内の爆発が発生した。(図4) (写真2)

バイパスラインの通気確認作業において、意図に反して燃料ガスラインのバルブを閉止してしまったことにより燃料ガスの供給が停止し、加熱炉内のバーナーが消炎した。

バーナーが消炎した状態で、高温の加熱炉内に燃料ガスの供給を再開してしまったため、燃料ガスの発火点を超え、発火・爆発に至ったものである。

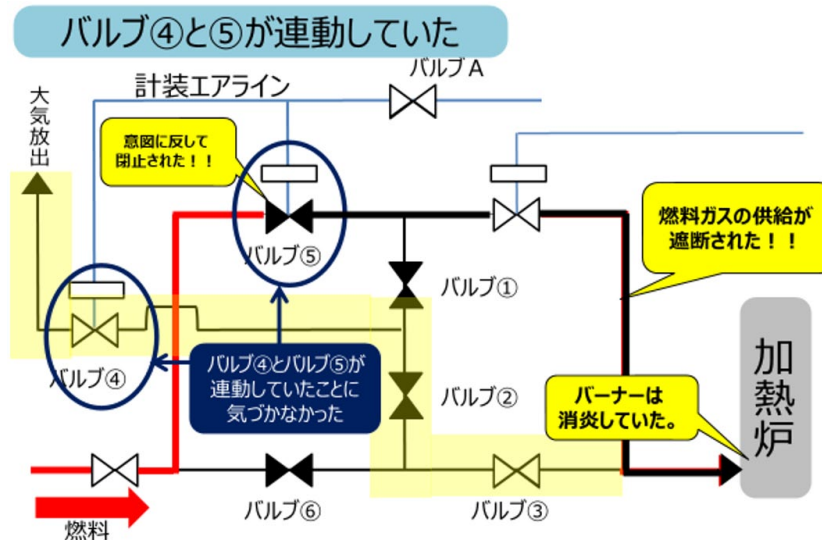
図5 計装エアラインのバルブ運動

しかし、確認・見直しが不十分であり、バルブ④とバルブ⑤が連動しているという計装エアラインの設計に気づくことができず、意図に反して燃料ガスラインのバルブを閉止してしまい、加熱炉内のバーナーを消炎させてしまったものである。(図5)

今回の通気確認作業を行った施設では計装エアラインのバルブが連動していたが、別の類似施設では連動していない設計の施設も存在し、連動タイプと個別操作タイプが混在していた。当該事故発生施設は連動していないものと思えばいい可能性もあることから、計装エアラインのバルブは全て個別操作タイプに統一することとなった。

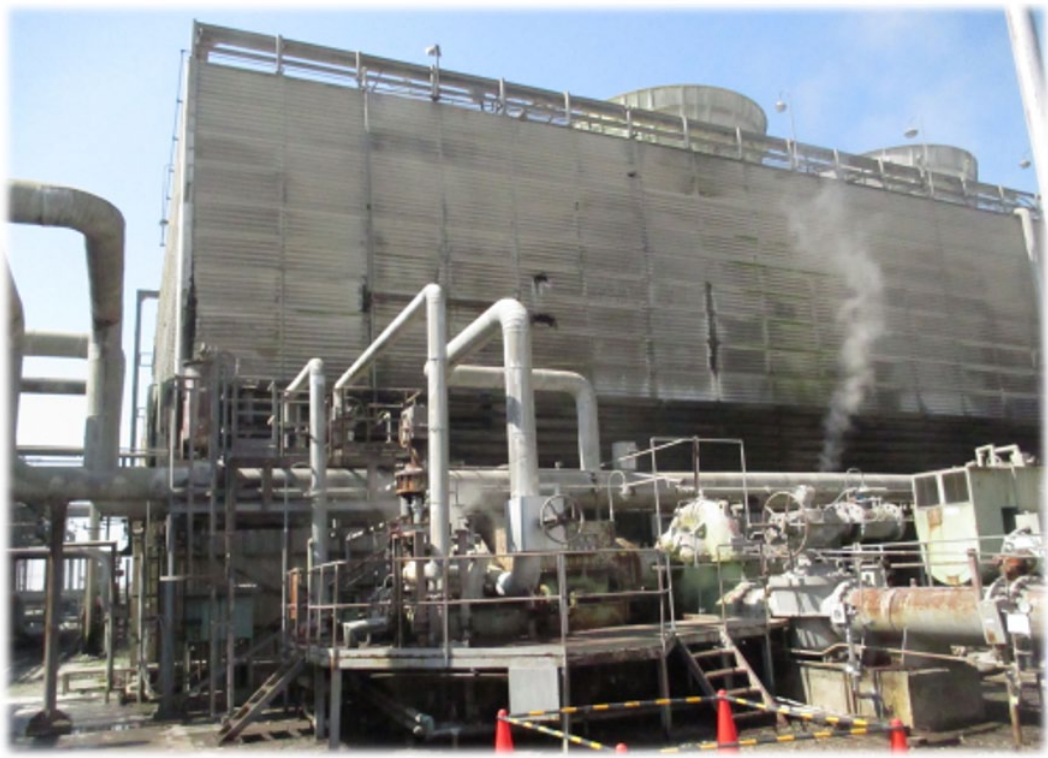
写真3 循環冷却水設備

- (1) 発 生 日 時 平成31年4月6日 18時52分頃
- (2) 発 生 施 設 循環冷却水設備（非危険物施設）（写真3）
- (3) 設 置 時 期 昭和45年
- (4) 人 的 被 害 なし
- (5) 物 的 被 害 潤滑油約500L漏えい、配管保温材若干焼損、潤滑油配管の折損
- (6) 事 故 状 況 定期整備が終了し、スタートアップ作業の開始にあたり、各装置へ冷却水を供給するため、蒸気タービン駆動のポンプを起動したところ、潤滑油配管の折損により潤滑油が漏洩。タービン下部の蒸気配管（約460℃）に接触し発火、保温材が若干焼損したものの。

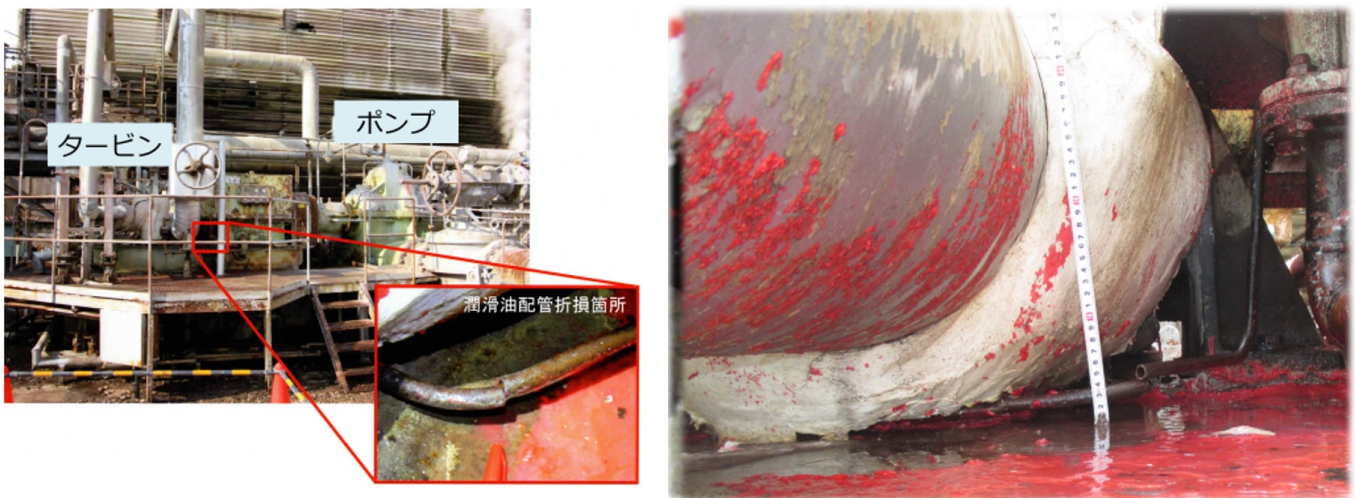
写真4 潤滑油配管折損状況

今回の事故は、蒸気タービン駆動のポンプにおける潤滑油配管が折損したものである。配管の仕様を表1、配管の折損状況を写真4に示す。

- ① 配管に何らかの衝撃荷重が作用し、変形（打ち傷・へこみ）を伴う割れが発生。
↓
- ② ポンプの運転により振動が発生し、振動により割れが進展。
↓
- ③ 割れの進展によって配管強度が低下し、破断。

今後は、重量物が飛散し、振動が発生する小径配管などに影響を及ぼした恐れがある場合は、簡易的な目視検査だけでなく、非破壊検査等の詳細検査の要否を検討するとともに、本事例を規定類に反映することとされた。

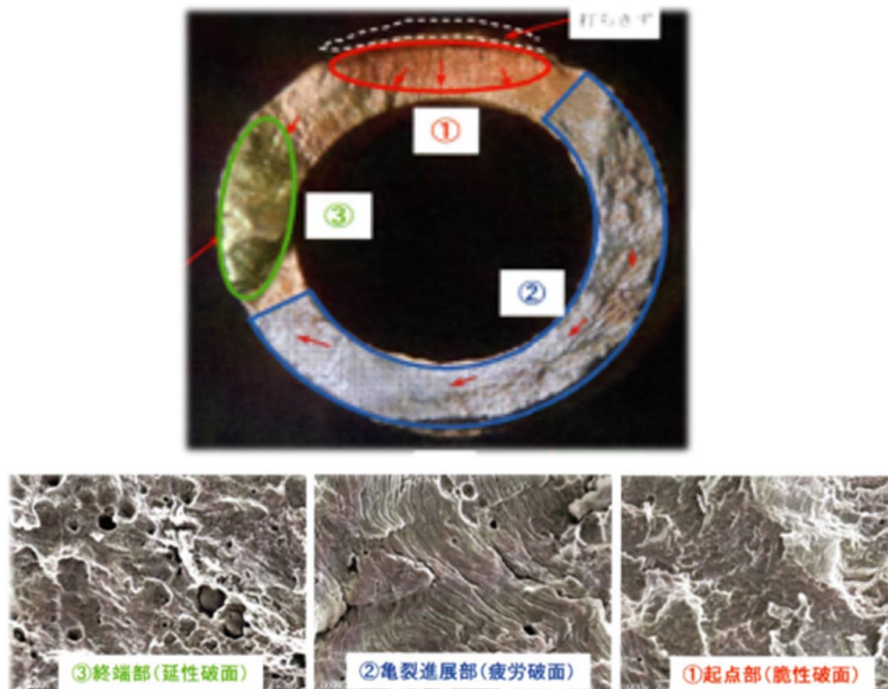
写真5 破面解析時の画像

折損した配管の上には凹みを伴う打ち傷があった。さらに配管の破面解析を行ったところ、脆性破面、疲労破面、延性破面が見受けられた。(写真5)

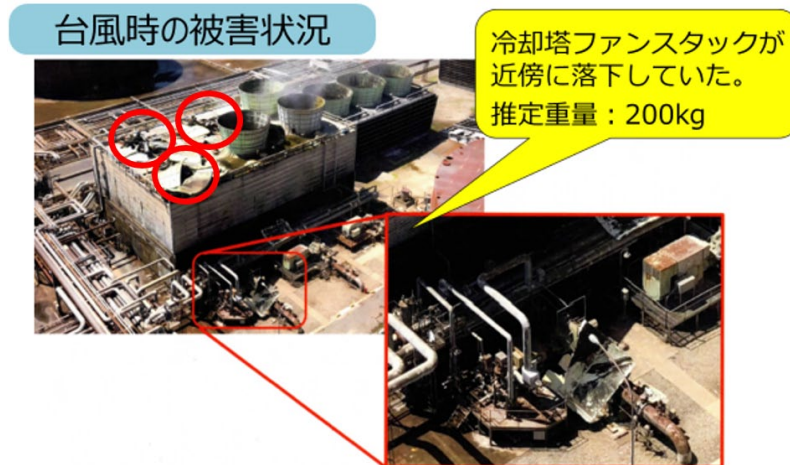
写真6 平成30年台風21号による被害状況

当該事業所においても、台風21号によって被害が生じており、循環冷却水設備の冷却塔ファンスタック（推定重量200kg）が落下しており、これが配管を直撃していた可能性が考えられた。（写真6）

台風21号の被害調査時は、当該機器に大きな損傷が無く異常なしと評価されていたため、詳細な調査及び健全性の確認は行われていなかった。
