製造所の配管からの硫黄の流出事故について

川崎市消防局予防部危険物課
田淵 一人

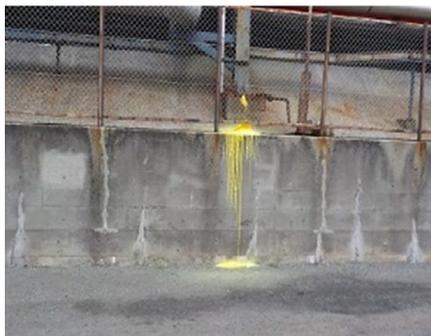
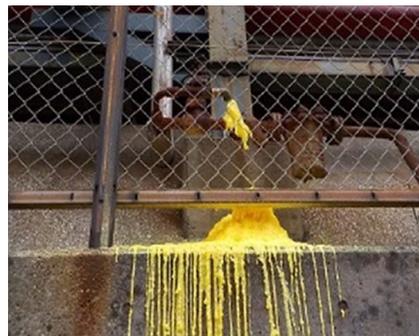
4月5日に危険物製造所の溶融硫黄配管(二重管：外管(スチーム)、内管(硫黄))の内管から外管へ硫黄が2.6m³流出し、一部がスチームトラップ部から流出した。

スチームトラップからの流出(発見時)

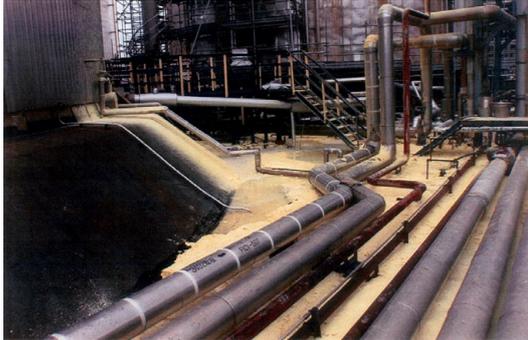
発災事業所は、複数のトラップで硫黄の流出を確認したため、保温スチームが閉そくしないよう保温の強化を図るとともに、4月12～13日にかけて外管と内管のノズルを仮設配管で繋ぎ、外管内の硫黄を回収していたところ、4月16日に仮設配管部から屋外タンク貯蔵所の防液堤内に硫黄が3.2m³流出した。

4月16日流出状況

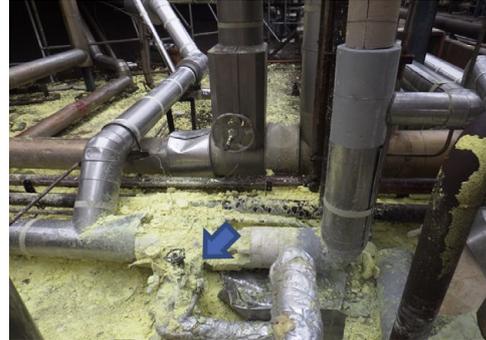
ノズル開孔箇所

長期間流れのないノズルの配管部の保温内部に、配管部に水平に付けられた補強リブの保温材切り欠き部を通して雨水が浸入して外面腐食が発生し、薄くなっていた部分が、仮設配管の接続で流れ込んだ外管のスチーム（約135℃）により開孔したものと考えられる。

開孔したノズルと類似形状のノズル40箇所の検査を行ったところ、2箇所について補修を要することが分かったが、今後使用する見込みがないことから撤去した。また、補修を要しないが使用見込みがない1箇所についても撤去した。その他のノズルについては、外面腐食防止のため再塗装を行った。本事例を周知し、検査プログラムに補強リブ等が設けられ、雨水の浸入を許す構造の箇所を検査対象として追加した。

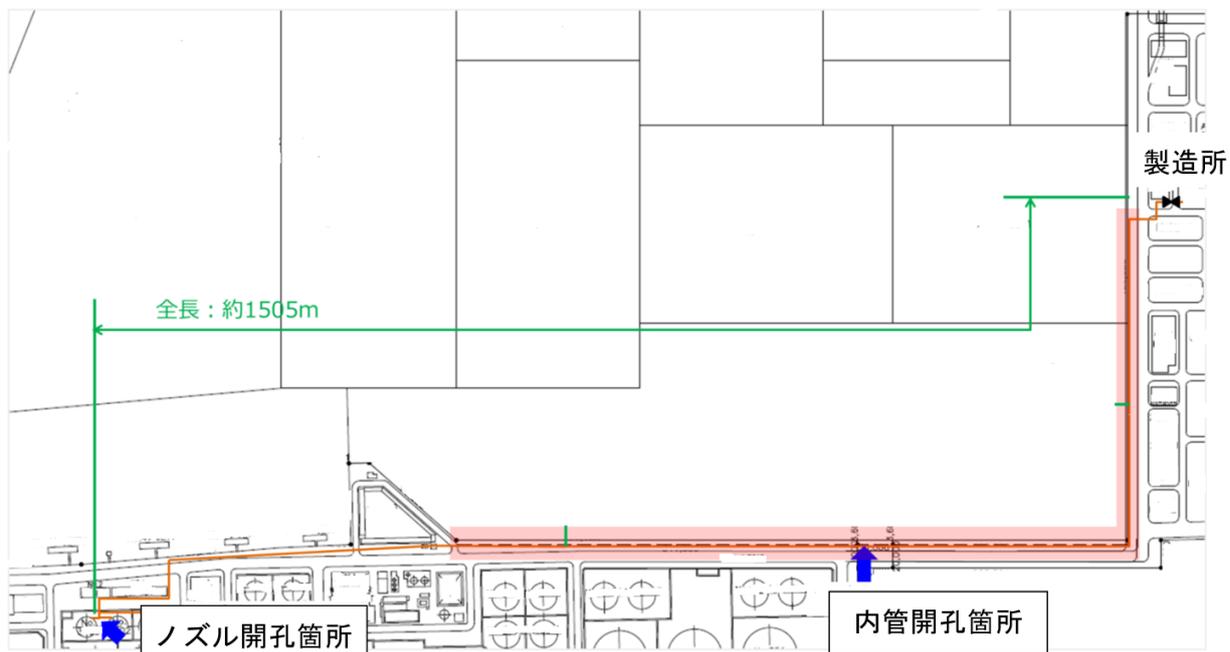
配管敷設図及び開孔箇所

屋外タンク貯蔵所

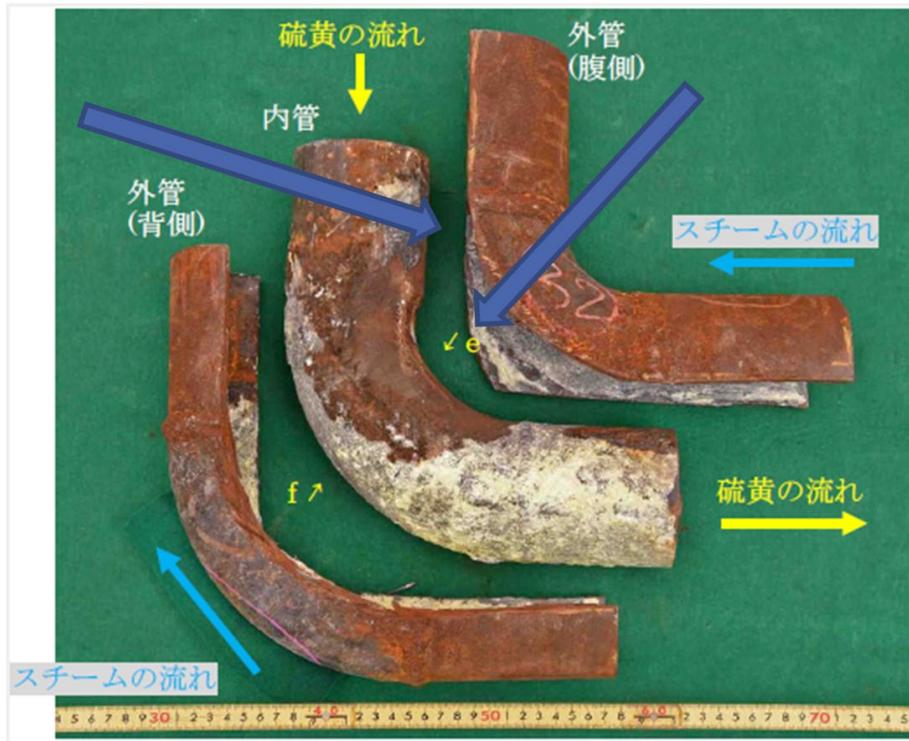
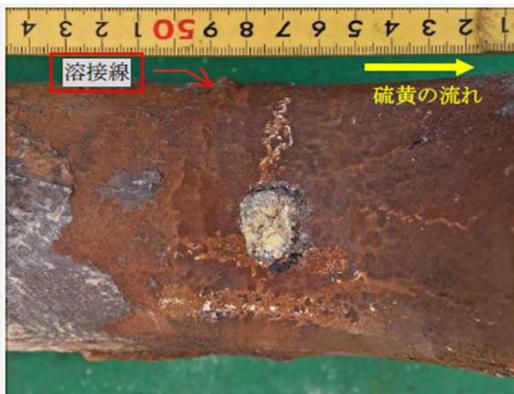
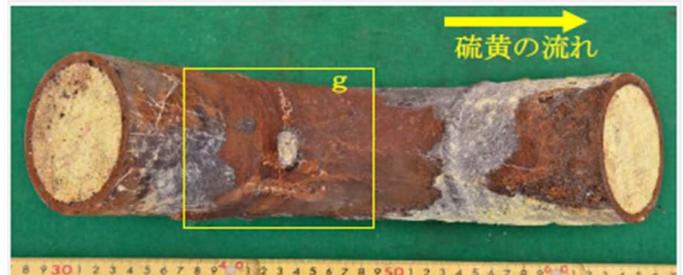
外管を切断して内管の外表面を目視した結果、内管のエルボの腹側に20mmφ程度の開孔が確認できた。

内管エルボ腹側外面

外管のスチームは、内管の熔融硫黄に熱を与えるととも一部外気へも熱放散する過程で凝縮して液滴となり、この外管に発生した液滴がスチームの流れに乗って、進行する方向が立ち上がるエルボ部へ衝突したことによるエロージョンにより開孔したものと考えられる。

外管に硫黄による閉そくが生じていた5.23mの配管部分については、取り換えを実施した。

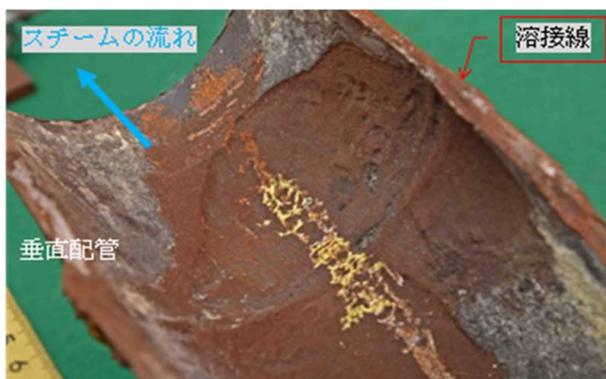
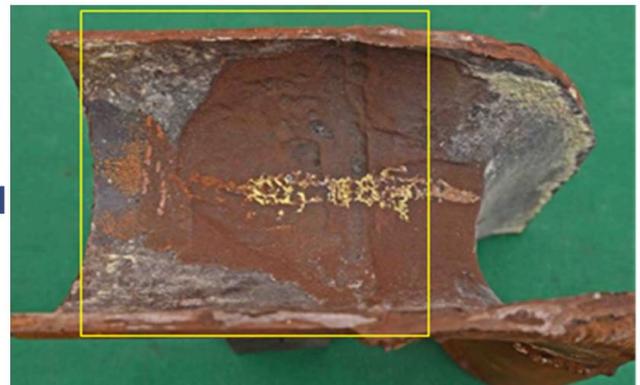
外管エルボ腹側内面

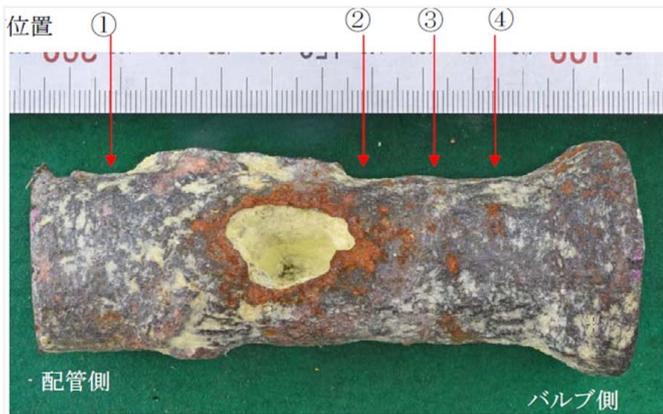
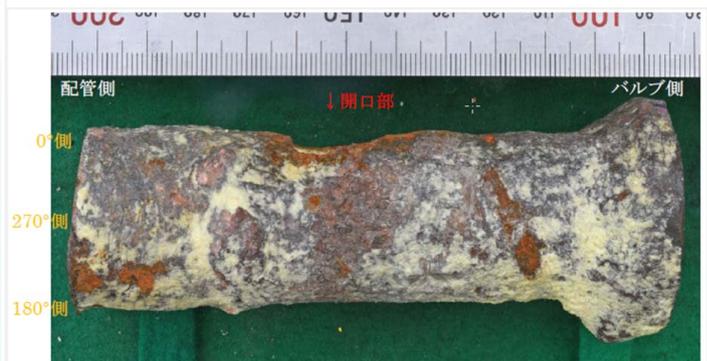
外径測定結果 (単位: mm)

ノズル部分を取り外し、検査を行った結果、金属組織等に問題は確認されなかった。ノズルの外径を測定した結果、開孔部のみが外面から局部的に減肉しているのが確認された。

※当該配管の公称外径は、34.0mm

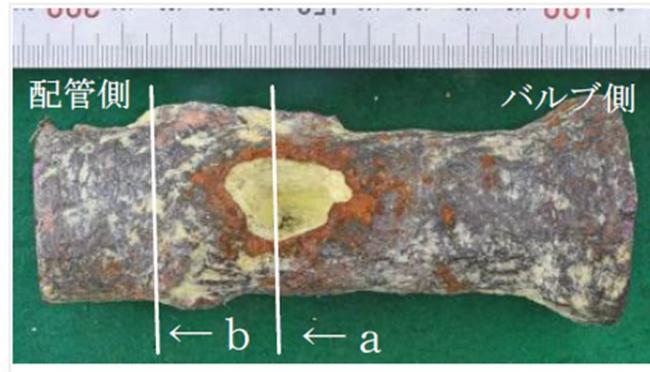
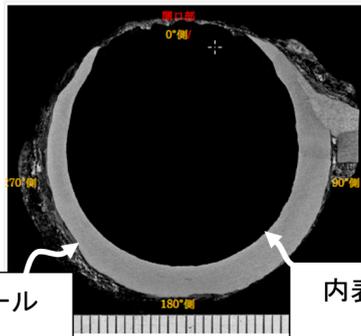
a 断面

ノズルを切断し、断面を確認したところ、ノズル外面に腐食スケールの付着があったが、内面には腐食スケールの付着はなかった。腐食スケールは、ノズルの外面のみに付着していることから、ノズルの外面で腐食が発生したものと考えられる。

外表面スケール
付着有り

内表面スケール
付着無し

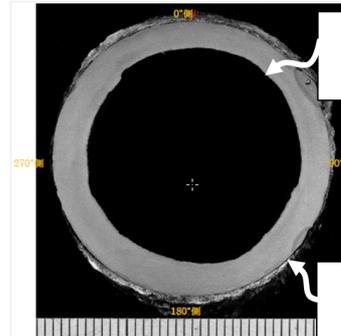
b 断面

内表面スケール
付着無し

外表面スケール
付着有り

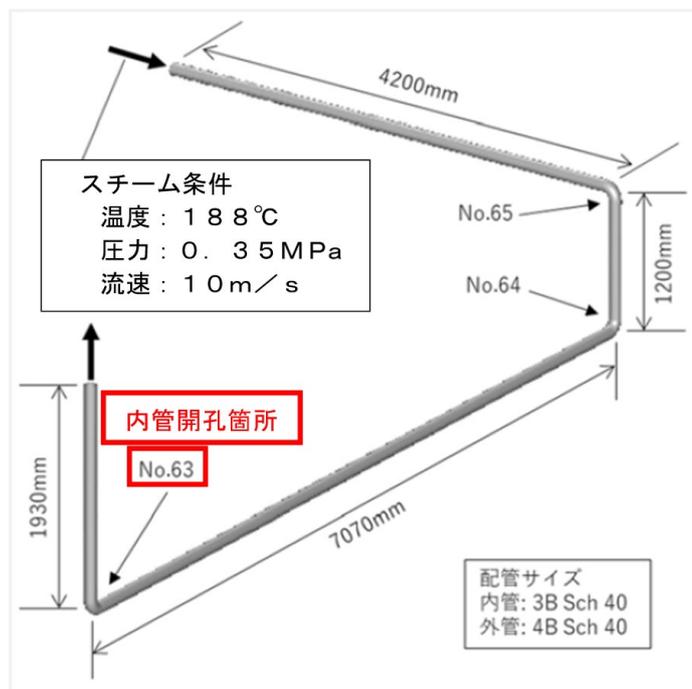
内管の開孔部近辺の流動解析を行った。実際の敷設状況と同様な配管モデル（二重管）を作成し、スチーム流速を10m/s、20m/s、30m/sの3段階で行った。実際のスチームの流速は2~15m/sと推定されるため、中間の10m/sの結果を用いて解析した。

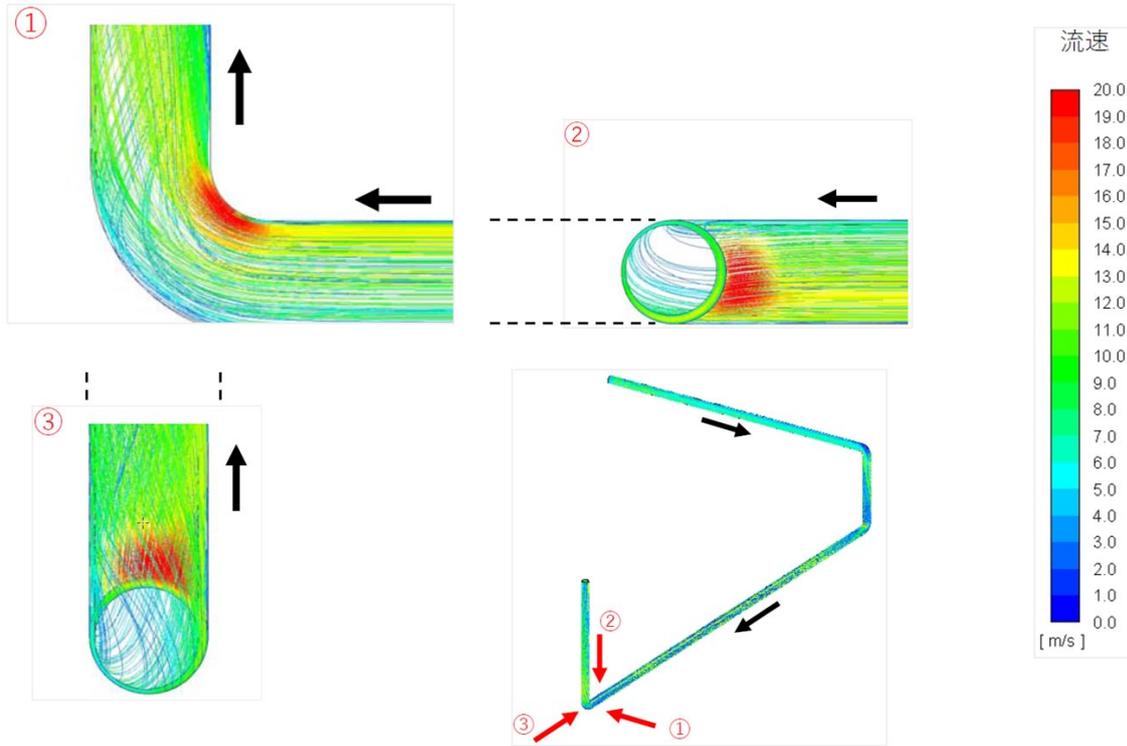
解析の結果、内管開孔部付近では流速が早くなることが分かった。これは、各エルボ作成時に外管に対して内管が中心からずれた位置で設けられたことにより、スチームが回転して流れていたためと考えられる。

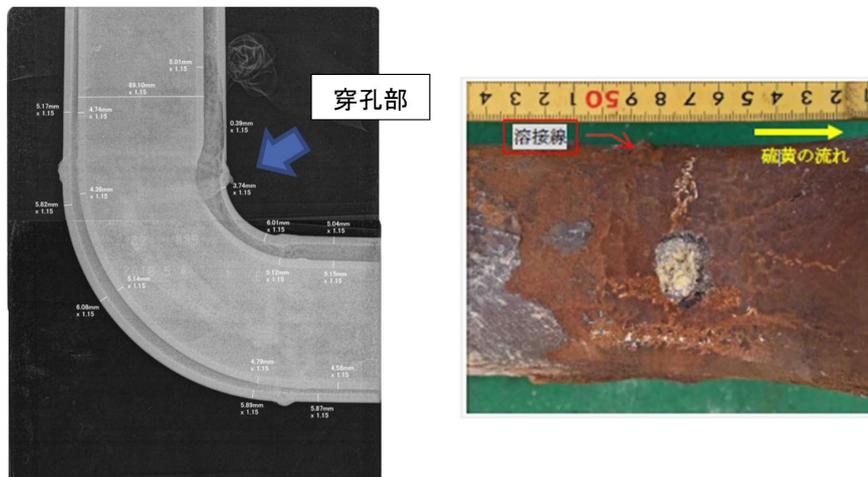
流速分布と開孔部付近を比較したところ、流速の早い位置に開孔部が位置することが分かった。これらの結果から、開孔部は流れの影響を受け、減肉したものと考えられる。

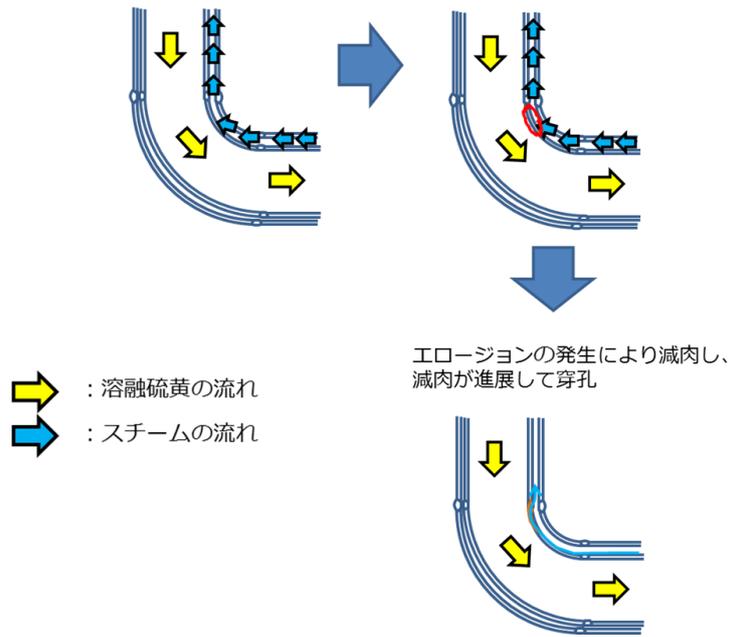
内管は溶融硫黄が流れ、外管と内管の間をスチームが流れる 経年的にエルボ腹側に凝縮したスチームが衝突しエロージョンが発生
