# 油槽所内の危険物屋外タンク貯蔵所（灯油）で 発生した爆発火災事故

徳島市消防局予防課 危険物係主任  
横山 雅彦

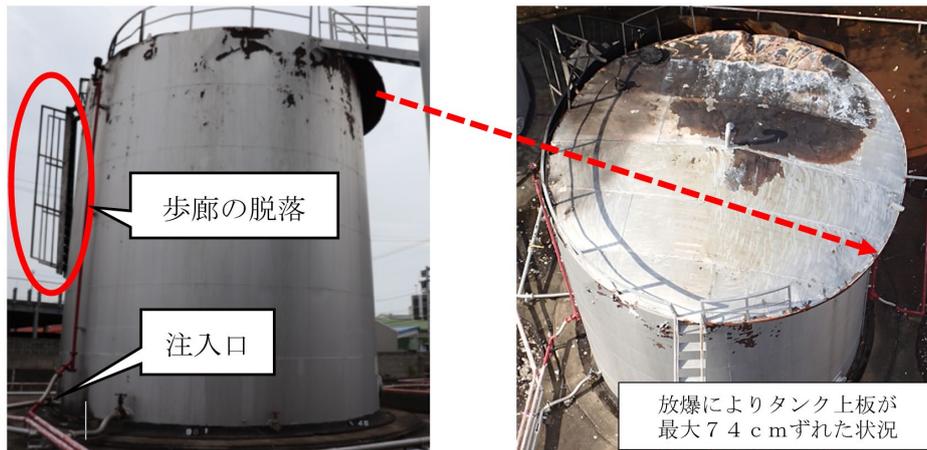
写真1 焼き損害の状況

ア 焼き損傷 爆発により、屋外タンク貯蔵所（灯油：498kL）の上板が放爆し、タンクが破損、上板は最大で74cmのずれが発生。また、隣接するタンクとの間に設置されている歩廊が脱落。

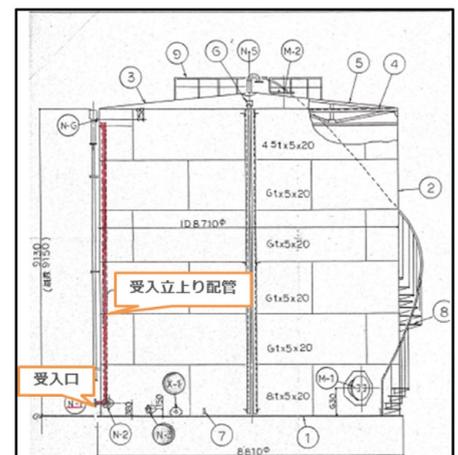
図2 事故タンク図面

受入口からタンク内部上方へ配管が立上り、タンク頂部付近で内壁へ向けて放出される特殊構造である。

ア 事故タンクは、受入口からタンク内部上方へ配管が立上り、タンク頂部付近で内壁へ向けて放出される特殊な構造で、灯油を送油する際、タンク内でミスト状となり、静電気が発生しやすい環境下であると考えられる。(図2参照)

No. 6タンク（灯油）の受入配管が事故タンクと同じ立上り管構造で上部から受け入れる方式であったため、立上り管を下部で切断・撤去し、タンク下部から注入するボトムローディング型へと改修。切断の角度については、「静電気安全指針2007」に基づき、タンク底板に対して45°とし、立上り管のサポートとタンク側板との溶接接合部の突起物は、ブラシ放電発生の原因となるため、サンダー研磨により除去。

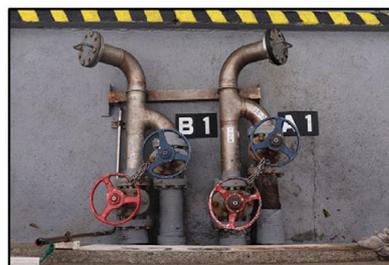
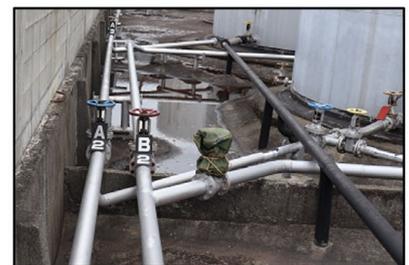
写真6 配管系統確認状況

イ 注入口部分の一部（約1m）が共有配管となっており、コンタミの可能性が考えられる。(図7参照)

タンカーからの注入口部分が一部共有配管となっているため、品名ごとに、完全独立配管とする。

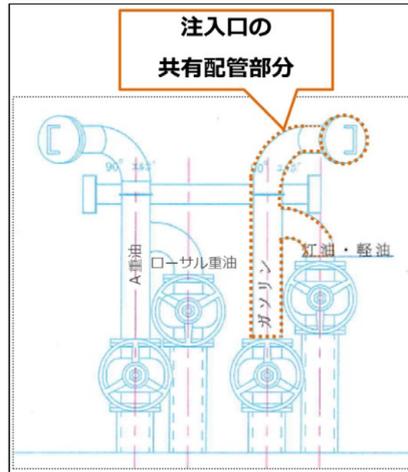
図7 注入口図面

受入配管の一部が共有していることと、逆止弁が設置されていないため、ガソリンが灯油配管内に混ざる可能性がある。

タンカーから油槽所への荷揚げ時、タンクから配管への逆流を防止するため、逆止弁を設置。

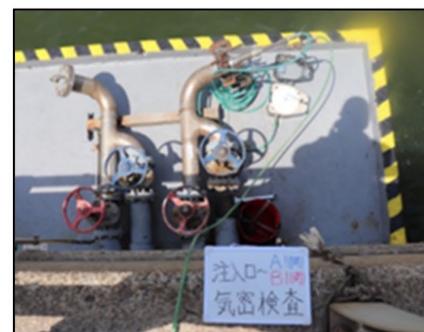
写真10 気密検査状況

→ バルブ等の分解が困難であったため、不活性ガスによる気密検査で確認実施。

→ 確認の結果、異常なし。

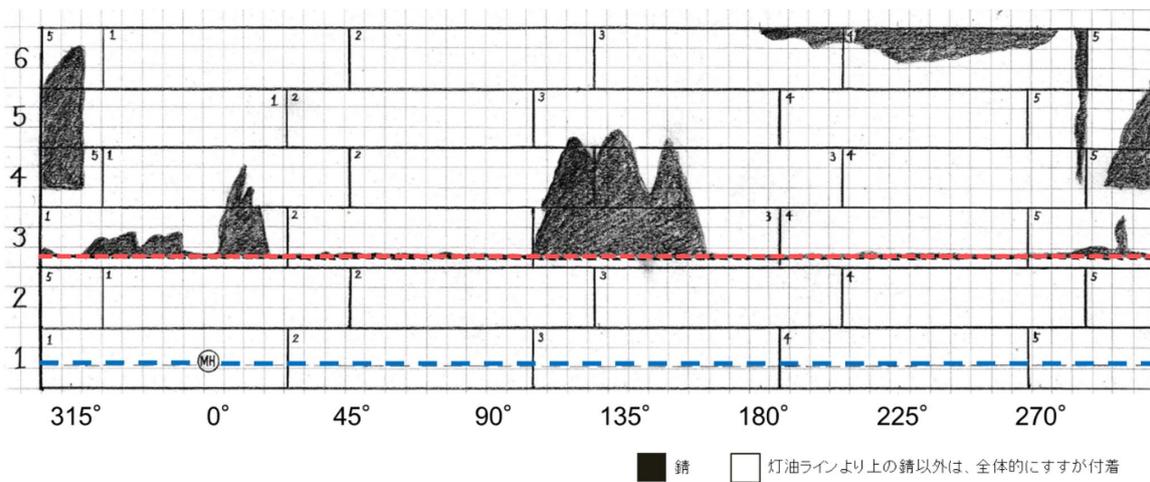
図9 タンク内面の焼損状況

----- 灯油ライン(底板から322.5cm)      - - - 水ライン(底板から53.0cm)

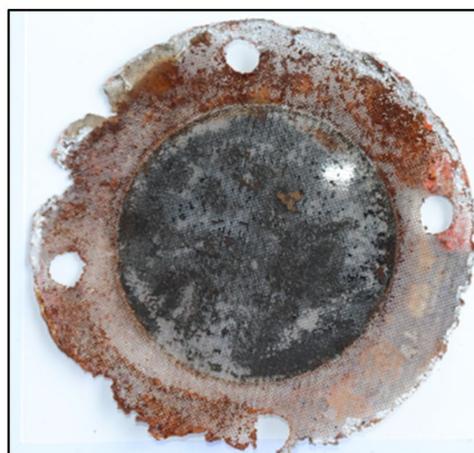
写真16 通気管のメッシュの状況

エ 通気管のメッシュ部分に目詰まりの疑いがあるが、詳細については、足場設定後、第2回合同調査時に確認する。

※ 明らかな目詰まりは確認できない。

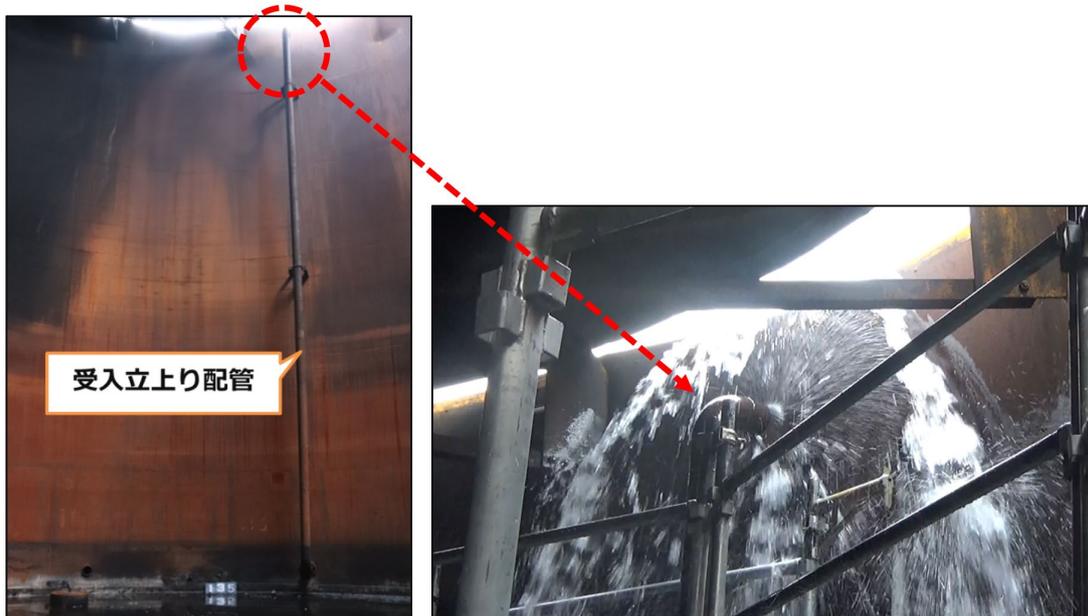
写真17 放水実験①の状況

実施条件は、ポンプ車の流量を200、400、600、800、1,000、1,200、1,400、1,500L/minに設定して送水実験を行い、ミストの発生状況を確認。

流量の増加に伴い、ミスト量の増加が認められる。

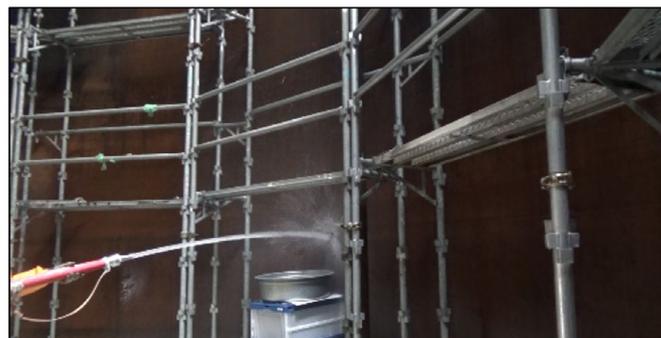
写真18 放水実験②の状況

実施条件は、ノズル口径：21mm、流量：170L/minでタンク側板に向けて放水実験を行い、跳ね返った水をタンクに見立てたタライに受け、電荷がどのくらいたまるか実験を行う。タライに、水が14.3Lたまった時点で、静電電荷量は-0.1kVとなる。

これにより、流動帯電に加え、噴霧・破碎帯電によりタンク下部から注油するボトムローディング方式よりも帯電しやすいことが確認される。

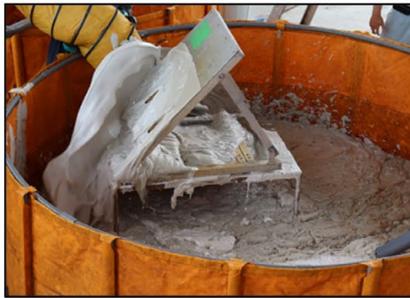
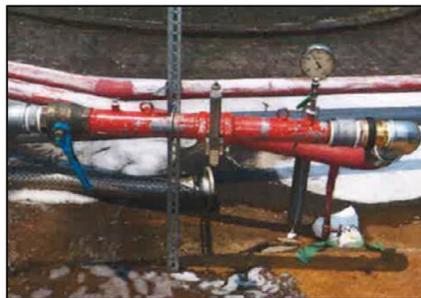
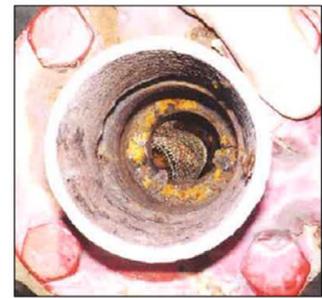
写真19 消火設備の作動状況確認

泡原液タンクのパルプが全開放されていれば正常に発泡する。一方で、パルプが半開状態であれば適正に泡原液が供給されず、発泡はするものの正常な状態にならない。

東側・西側とも、流量及び圧力に異常は認められない。

しかし、西側消火配管に取り付けられているストレーナーについては内部が破損しており、多量の異物が認められることから、事故時においても、正常な流量及び圧力となっていなかった可能性が考えられる。
