危険物事故 関連情報

製造所・常圧蒸留装置の火災について

大分市消防局予防課危険物規制担当班
消防司令補 熊本 健志

本事案は、定期開放時に製造所・常圧蒸留装置にて火災が発生し、座屈倒壊したものであります。

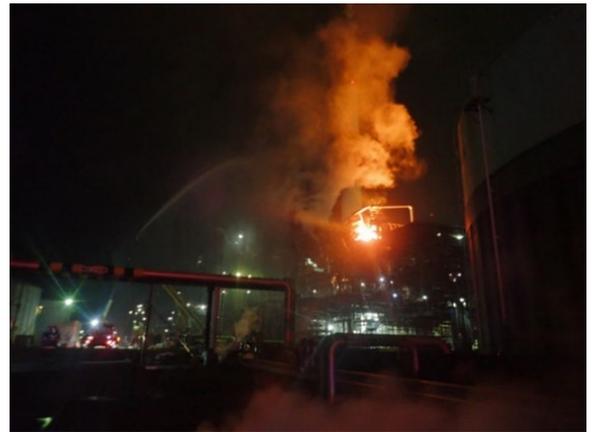
制御室にて常圧蒸留装置塔頂温度の上昇を確認。

その後、現場にて常圧蒸留装置中間部マンホールより白い蒸気状のものの噴出を確認。すぐに塔内散水を実施したが効果なし。

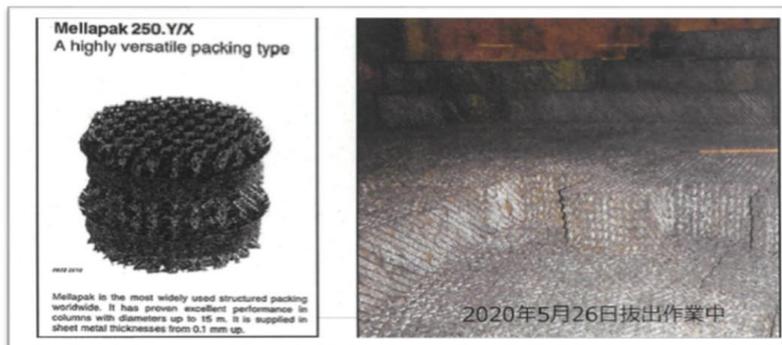
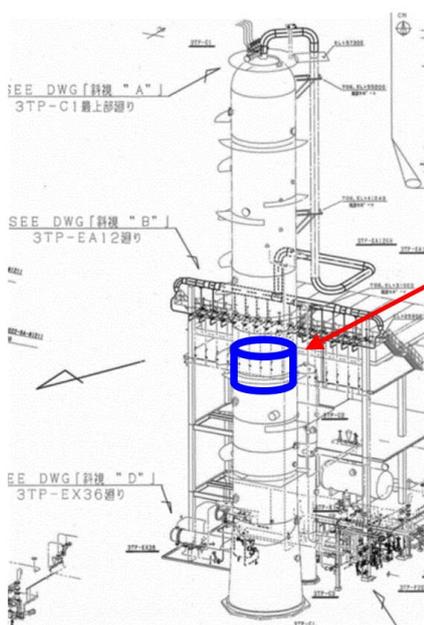
HGOパッキングは、2000年に設置され2008年に更新されているがその後は交換されていない。
耐熱温度は1500℃程度とされている。
HGOパッキングを10段中4段撤去、6時間後火災発生。

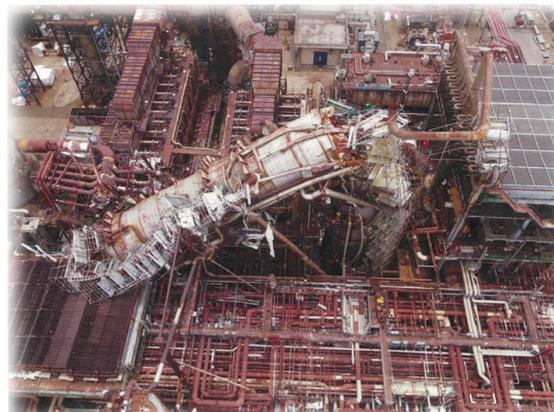
10段（高さ2.2m）積み重ねられているHGOパッキングのうち上部4段を撤去しその日の作業を終了。

作業終了から6時間後、常圧蒸留装置内部・HGOパッキングより出火。

火災の熱に装置母材が耐え切れず、地上高25m付近で座屈し北東側へ倒壊しました。

HGOパッキング内に堆積したスケールに含まれる自然発火性物質である硫化鉄が空気に触れることにより発火し、同じく堆積したスケール中の重質な炭化水素に延焼し燃焼が拡大したものと推定しています。

発災時、マンホールは全て開放されており、煙突効果によりHGOパッキングの下部マンホールから新鮮な空気の供給がなされました。パッキングには多くの空隙があるため、塔内の煙突効果によって新鮮な空気が継続的に供給されたことにより短時間で火災が進行し、塔内が局所的に温度上昇しました。局所的な温度上昇で熱膨張した加熱部を非加熱部が拘束し、大きな圧縮応力が発生。最終的に非加熱範囲部が狭いため剛性を保つことができず座屈・倒壊したものと推定されています。

9 再発防止策

- (1) ガイドラインの策定と多角的な情報収集による網羅的なハザードの抽出

本事故の教訓を反映としたメタルパッキングの火災防止に関するハザードの特定方法・リスク評価方法・リスク緩和策の指針をガイドラインとして新たに作成し、ハザードを確実に抽出する体制を構築する。ハザードの理由・リスク緩和策・防災対策などを手順書・施工要領書へ反映する。

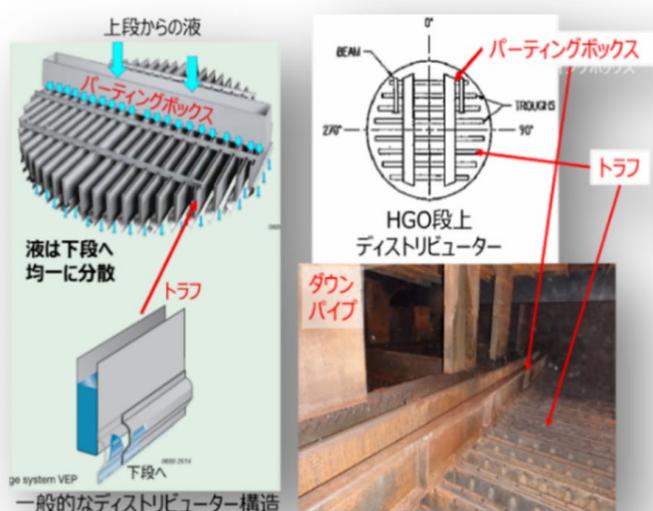
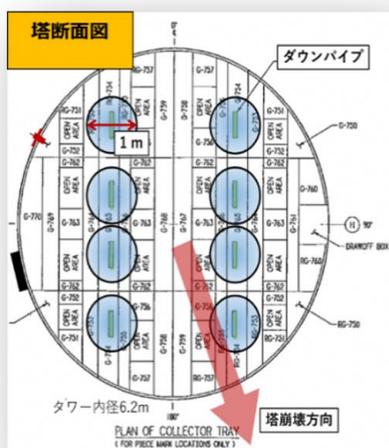
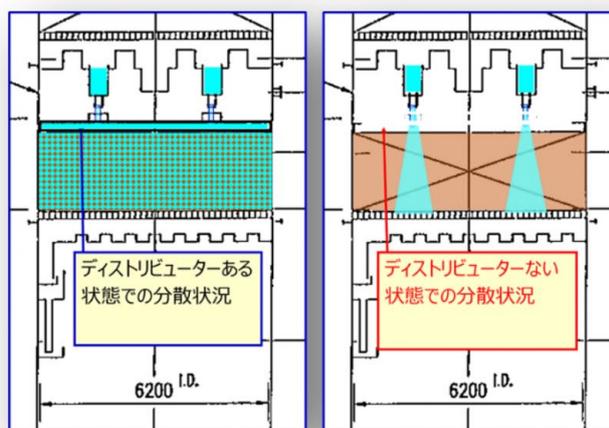
※ ディストリビューターがない状態ではHGOパッキングへの散水が不均一となり、HGOパッキングの硫化鉄を含むスラッジの乾燥が局所的に進んだと推定されます。

火災後、ディストリビューターがない状態で実際に通水テストを実施しました。

ダウンパイプからパッキングを通過する散水は広がりを見せず、そのまま真下に流れ落ちていく結果となりました。その後も検証を重ね、ディストリビューターがない状態ではダウンパイプ付近にしか散水が広がらず、HGOパッキング全体の25%程度しか湿潤状態を保てず、それにより硫化鉄の乾燥が進み自然発火に至ったと推定されています。
