令和2年度KHK審査タンクの補修概要

タンク審査部

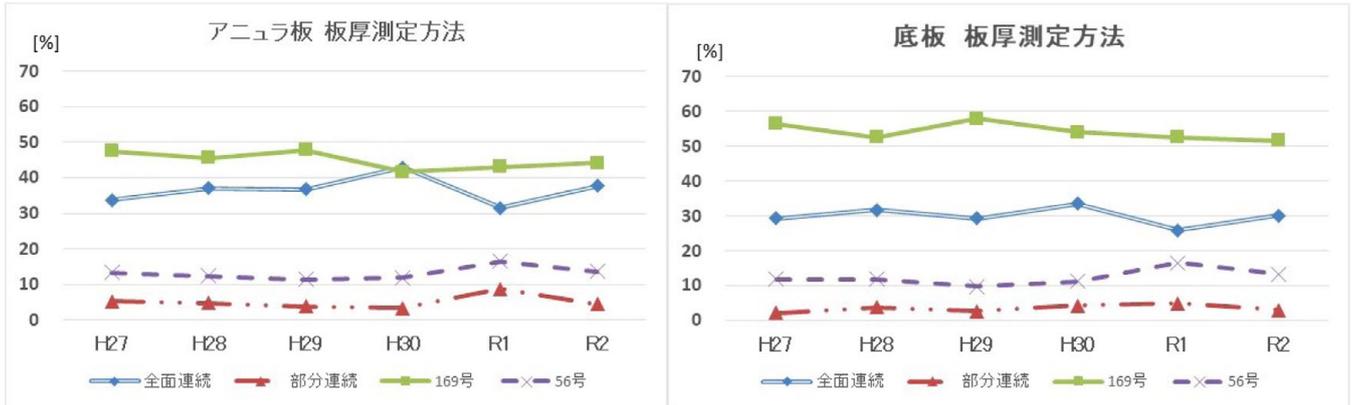
図 1-1 アニュラ板 板厚測定方法

平成26年に総務省消防庁から「特定屋外タンク貯蔵所のうち新基準タンクの保安検査等における定点測定法による測定結果の取扱いについて」（平成26年5月27日付け 消防危第146号）（以下「146号」という。）が通知され、板厚測定方法に応じた底部の補修基準が示されています。特定屋外タンク（1万キロリットル未満含む）の開放検査における平成27年度から令和2年度の6年間のアニュラ板及び底板の板厚測定方法の推移は、図1-1、図1-2のとおりです。

全面連続板厚測定を実施したタンクの割合は、過去5年間の平均として、アニュラ板で約4割、底板で約3割となっています。

56号に基づく定点測定を実施しているタンクは、平成25年度までは2割程度でしたが、146号の発出後である平成26年度からは1割程度に減少して推移しています。

高齢年化を考慮すると、全面連続板厚測定など、よりきめ細かな板厚管理の方法を採ることが重要と考えられます。

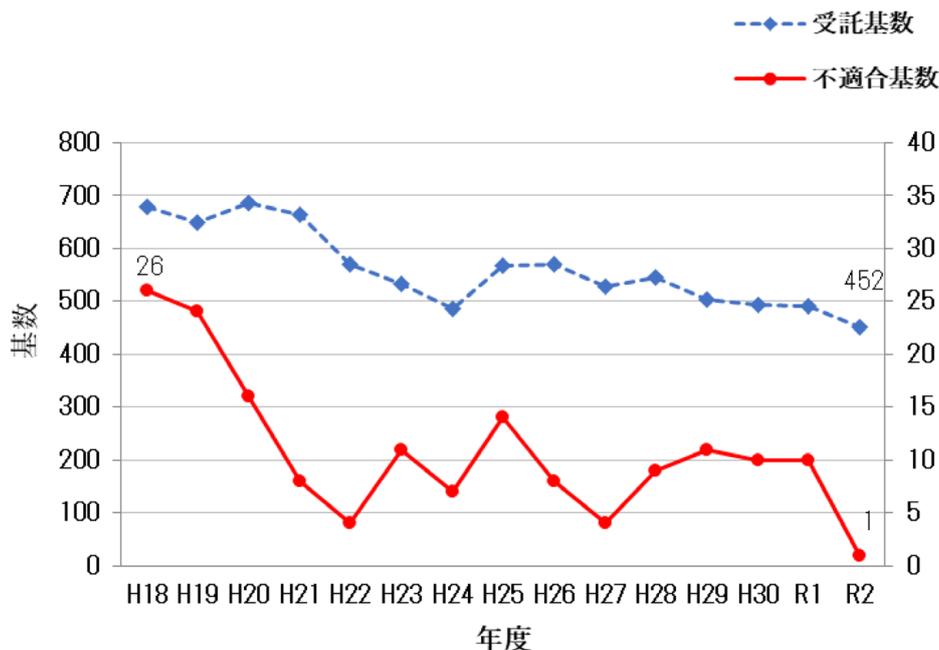
図2 受託基数と不適合基数

令和2年度に実施した現地審査の状況ですが、完成検査前検査及び定期保安検査の受託基数と不適合基数の推移を図2、不適合事例を表9に示します。不適合基数が最も多かったのは平成18年度の26基で、そこから平成22年度まで減少傾向で推移しましたが、その後増減を繰り返しています。

令和2年度の不適合1基の内容は、側板×アニュラ板の内側溶接部で確認された「線状指示模様(指示模様長さ8.0mm)」となっています。これは、当協会の検査員が現地で確認したところ、指示模様の長さが4.0mmを超えており、危険物の規制に関する規則第20条の8に適合しないことから、不適合となりました。

また、現地審査の結果、消防法令上不適合には至らなかったものの4基のタンクについてキズ等の確認がなされています。主なキズ等の種類として、「ブローホール」が2基、「線状指示模様」が2基となっています。

タンクの維持管理にあたり、適切な検査を実施することが重要なのは言うまでもなく、当協会でも屋外タンク実務担当者講習会(平成21年～)にて、現地審査時の適切な検査方法等について解説してきたところです。令和2年度の不適合や不適合に至らないもののキズが確認された事案については、事前に事業所が実施した自主検査で見落とされていた可能性が高いことから、今後も当協会の講習等を活用していただき、適切な検査が実施されることを望みます。
