屋外タンク貯蔵所におけるオーバーフローによる 灯油流出事故

堺市消防局 予防部 危険物保安課

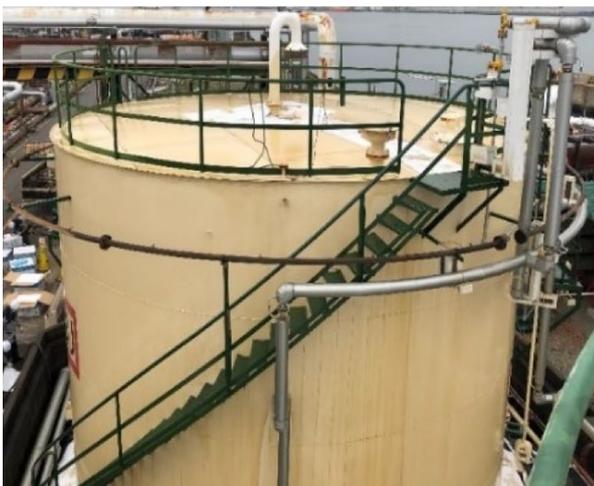
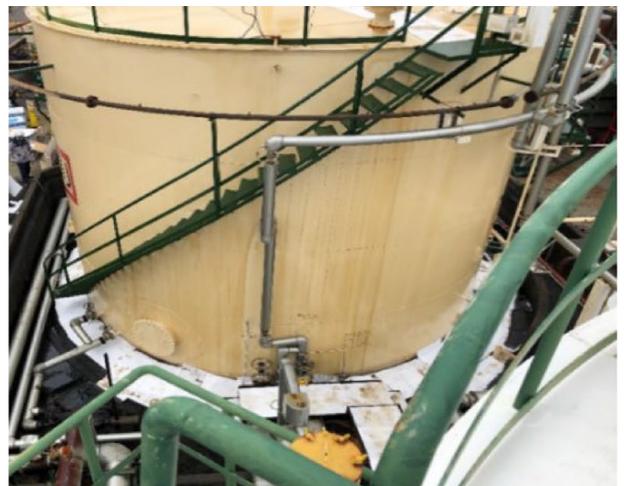
- (1) 発生日時 令和2年2月25日11時10分頃
- (2) 堺市北臨海特別防災区域 第1種事業所（レイアウト規制対象）
- (3) 発生施設 屋外タンク貯蔵所（コーンルーフ式）許可容量200kL
- (4) 内容物 原油（スロップ）（危険物第4類第1石油類）
- (5) 設置許可 昭和56年
- (6) 被害状況（図1参照）
 - 人的被害 なし
 - 物的被害 約2kL原油混じりの灯油が防油堤内に漏えい
- (7) 事故状況 JET燃料用の灯油（以降、灯油）の出荷準備のため、ライン置換作業でのバルブの操作ミスにより、想定していないタンクに送油が行われ、オーバーフローが発生した。
- (8) 事故発生時の時系列
 - 9時10分 灯油出荷ラインの洗浄及び置換作業のため、灯油タンクから原油タンク間のバルブ操作を開始
 - 11時10分 巡回中の作業員が原油水切りタンク頂部のオープンメント及びゲージハッチからの漏えいを発見
 - 11時20分 漏えい停止を確認
 - 11時27分 消防へ通報
 - 11時52分 公設消防現場到着
 - 11時57分 防油堤内の油回収準備開始
 - 13時18分 エアポンプで油回収完了

図1 被害状況

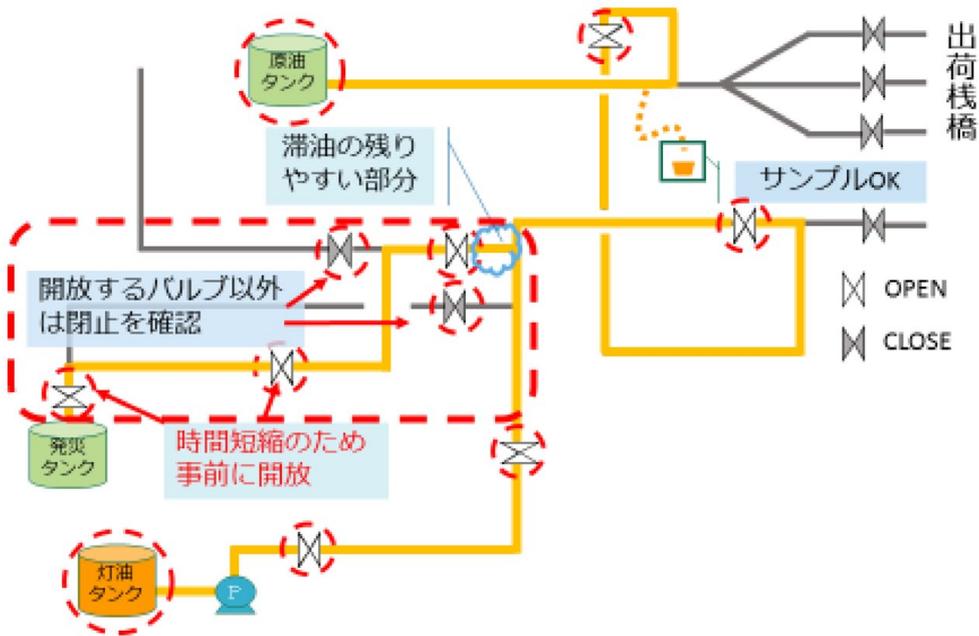
実際はバルブ操作のための移動時間や作業時間短縮のために本来手順3の前に開放するバルブと、手順4で開放するタンク元バルブが開放されており、手順書通りの作業がなされていなかった。

図4 実際行われていた作業フロー

滞油の残りやすい部分のバルブ操作は、送油作業終了前に行う手順であったが、図4で示したとおり、作業開始前に発災タンクの元バルブが開放されていた。直前に作成した図面から漏れていた配管のバルブを閉め忘れたことで、発災タンクに送油が行われた。

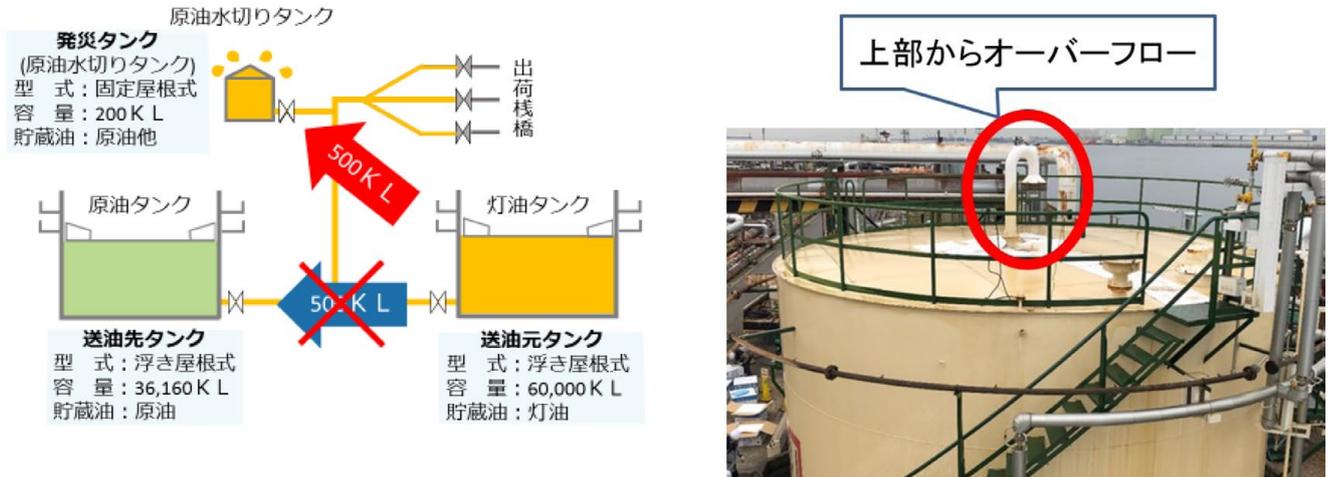
11時10分に付近を巡回中であったこの送油作業とは別の作業員が本来、送油される予定とは違う原油水切りタンク通気管からのオーバーフローを発見し、停止の措置と消防への通報が行われた。

図5 (左) 送油フロー (右) 通気管からのオーバーフローの状況

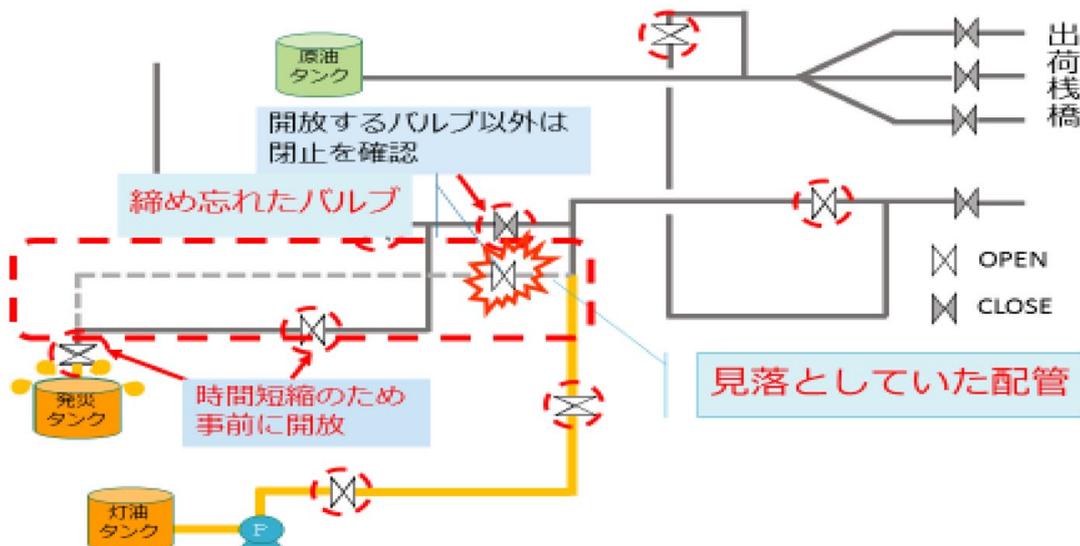
作業員は作業図面を確認しながら、バルブの閉止を確認するも、事故当日の図面には、下図6の点線で示した配管及びバルブが図面から抜け落ちていた。そして手順書通りの作業が行われず、発災した原油水切りタンク元のバルブも事前に開放していたため、原油水切りタンクへ意図せず送油ルートができてしまい、容量200KLの屋外タンクに500KLの送油が行われたことで、オーバーフローが発生した。

図6 事故当日の作業について

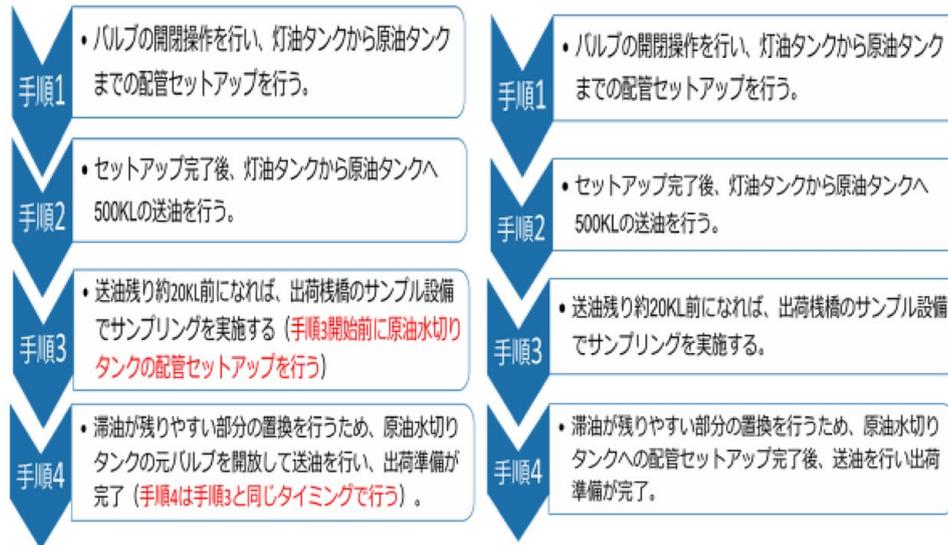
図7 (左) 改正前作業手順 (右) 改正後の作業手順

従前の作業手順では一つの作業中に他の作業を行う必要があったため、一つずつの作業を確実にを行うように、手順の改正を行った。手順3の前に行っていた滞油の残りやすい箇所のバルブ操作は行わず、出荷棧橋でのサンプリングのうち、滞油の残りやすい部分のバルブ操作を行うことで、流れ作業が発生しない手順に改められたことで、漏洩リスクが軽減された。
