## 屋外タンク貯蔵所底板からの危険物流出事故について

横浜市消防局 予防部 保安課

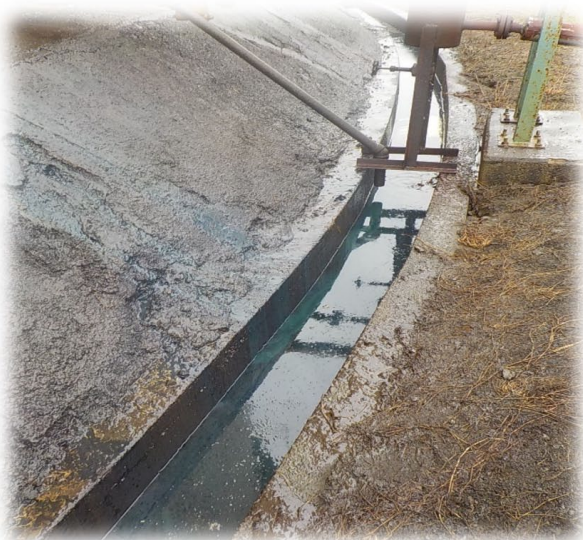
タンクヤード内を詳細に点検した結果、屋外タンク貯蔵所のうち1基のリング側溝に油の流出を確認した。

油が確認されたリング側溝

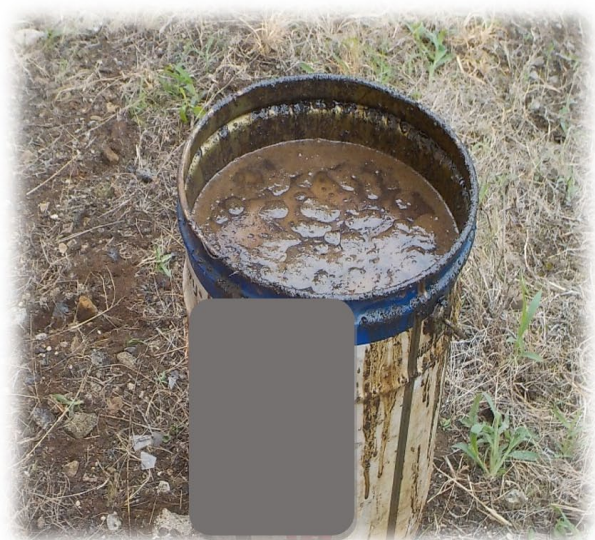
回収されたリング側溝の油

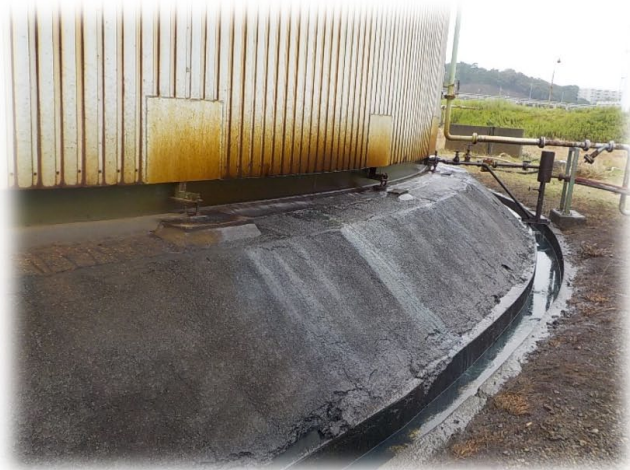
発災した屋外タンク貯蔵所本体に沿って外周を見分すると、リング側溝に油が認められるが配管に破損等は認められない。次に、タンク本体を見分すると、西・南・北側に流出は認められないが、東側の基礎法面に油が認められた。東側のほかには流出が認められないこと、リング側溝には油が認められるものの、その外側には流出が認められないこと等から、タンク本体の東側を中心に見分した。

流出が認められたタンク東側

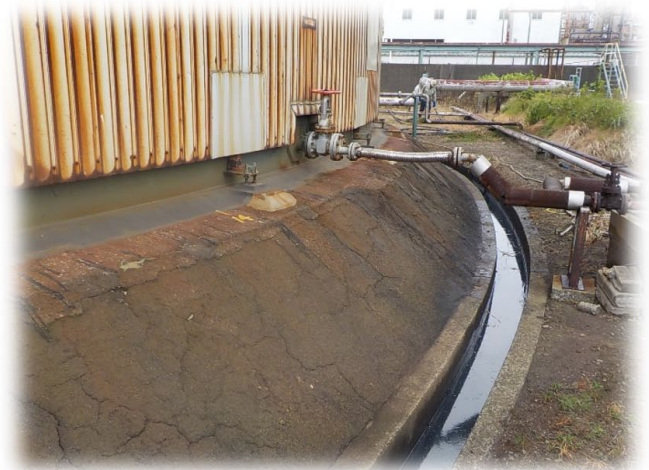
タンク北側 (流出なし)

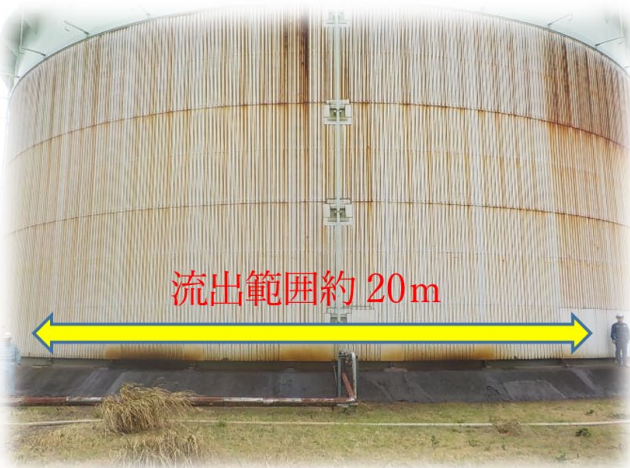
タンク本体東側

発災タンク東側について、側板からの流出は認められなかった。周囲約20mの範囲で、底板張り出し部と基礎に施工されている雨水浸入防止シールの複数箇所から流出が認められた。また、雨水浸入防止シール付近を見分すると約6cmの亀裂が認められた。

側板からの流出はなく、雨水浸入防止シールの亀裂等を中心に流出している状況を認めたことから、タンク底部から流出したものと推測した。

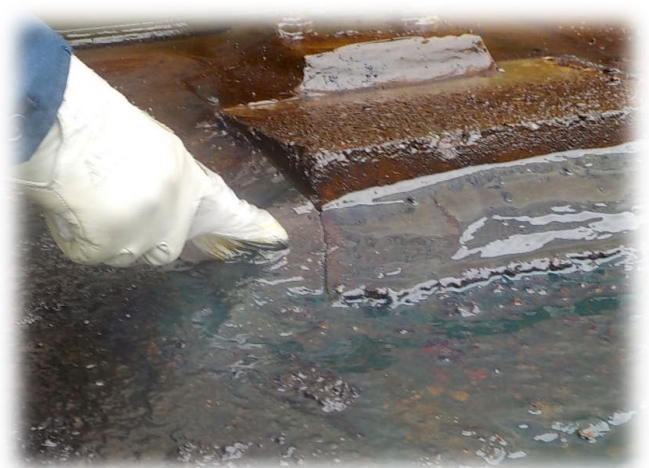
雨水浸入防止シール亀裂

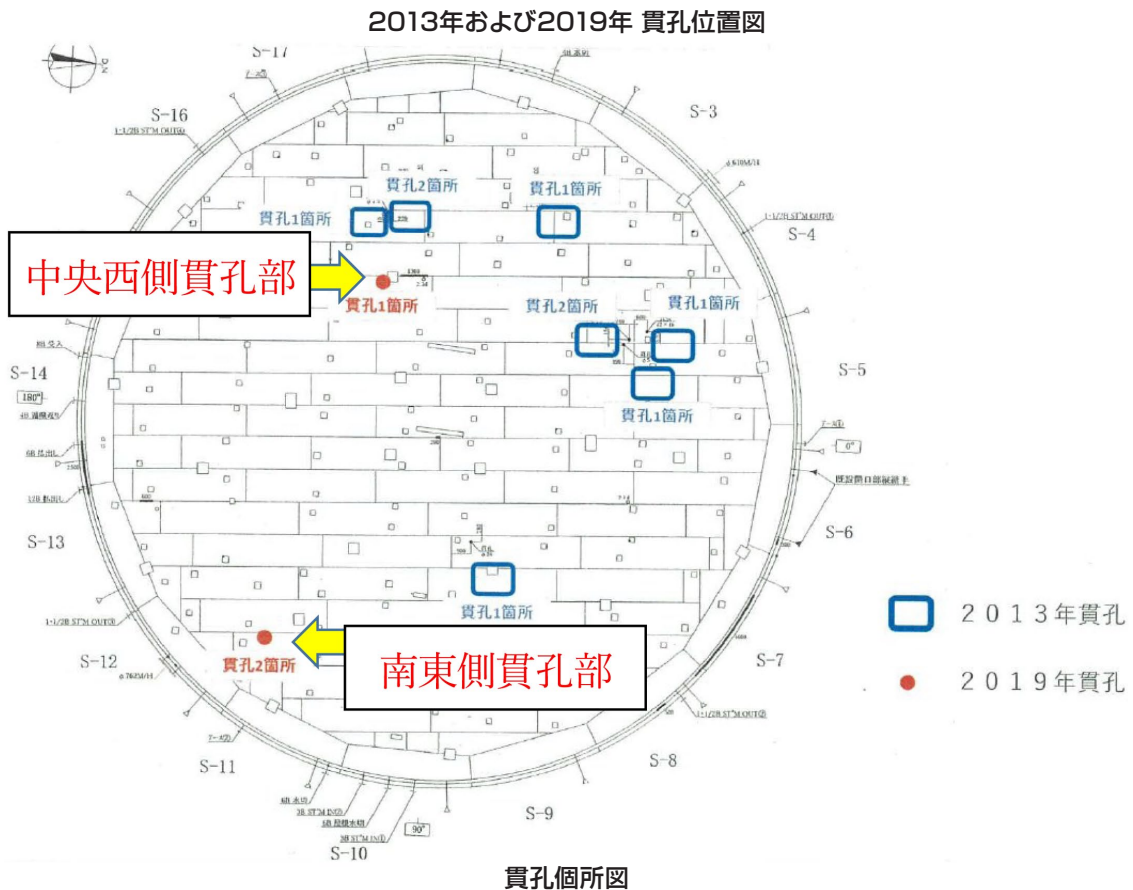
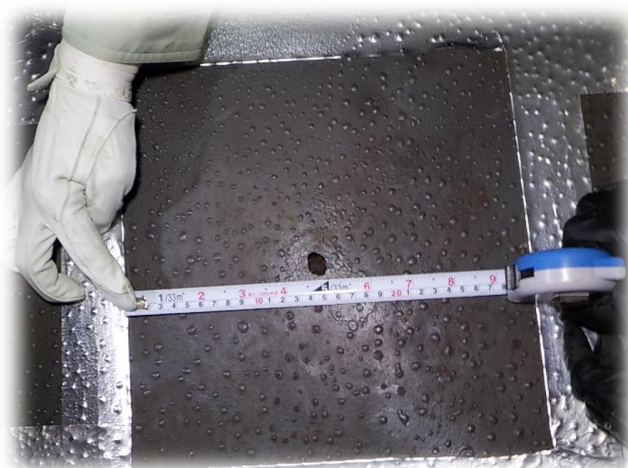
中央西側の貫孔は直径20mm程度で最も大きく、内面側の腐食は軽微であったが、貫孔部に指を入れて裏面側の形状を確認すると、内面側の開口面積より広い範囲で減肉していることがわかった。

中央西側の貫孔

中央西側の貫孔は、内面に比べて裏面からの腐食が大きいことから、裏面からの腐食により開口したものと推測される。南東側の貫孔についても、内面からの腐食による減肉は認められるものの、内面からの減肉のみが原因で開口するほどの腐食ではないことから、裏面からの腐食が主な原因と推測される。

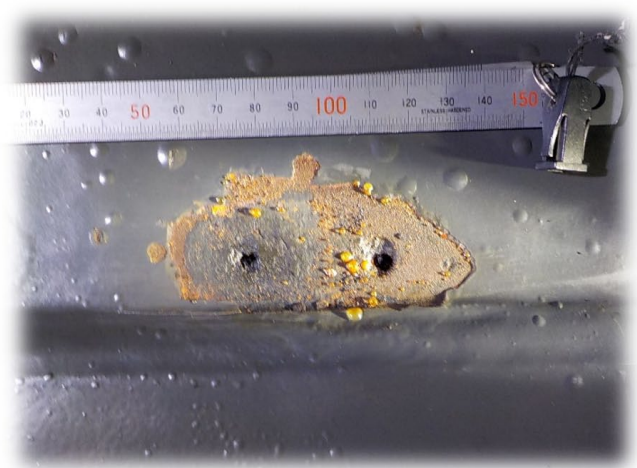
南東側の貫孔2箇所はどちらも直径5mm程度で、内面側に軽微な腐食が認められたが、開口部が小さく裏面側の形状を確認することはできなかった。

南東側の貫孔

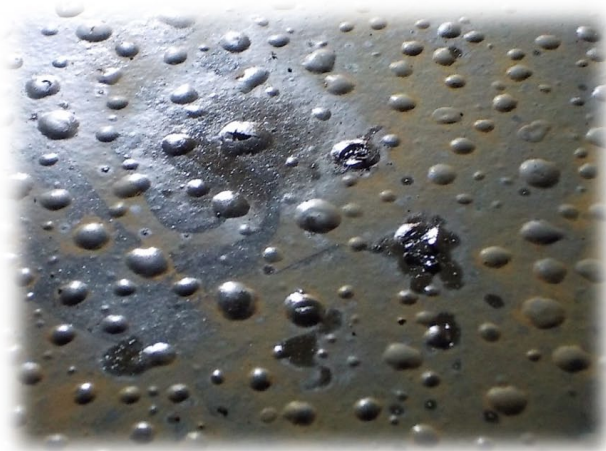
コーティング部には、底部全面及び側板の立ち上り70mm程度の高さ全周の範囲に、3mm～5mm程度の膨れが発生していた。数箇所について剥離したところ、中に無色透明の液体が入っており、pH試験紙により確認するとpH6～7でほぼ中性を示した。また、剥離した内面に腐食等による減肉は認められなかった。

底部の全面に発生した膨れ

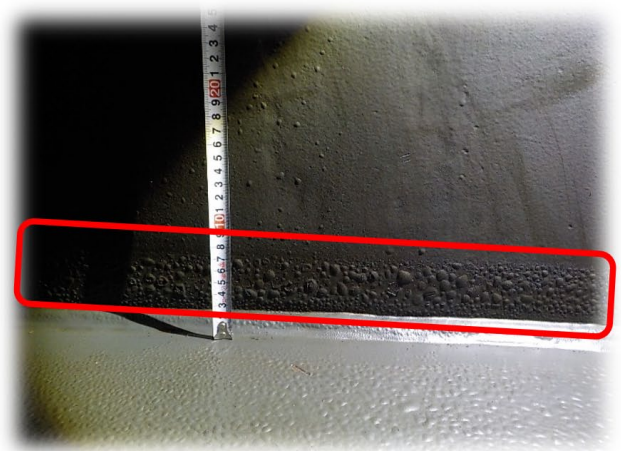
側板に発生した膨れ

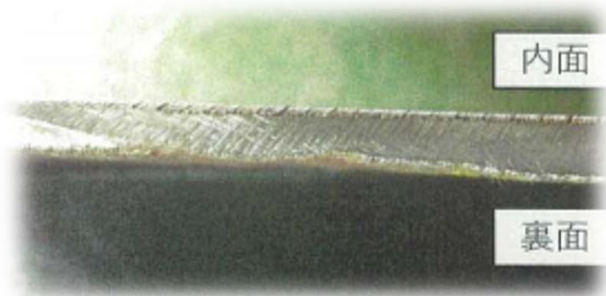
南東側サンプル (健全部断面)

南東側の貫孔部を中心に底板を切り出し、目視検査を行ったところ、コーティングの膨れが認められたものの、貫孔部を含めて内面の腐食は軽微であった。裏面については内面と比較し著しい減肉を認めた。

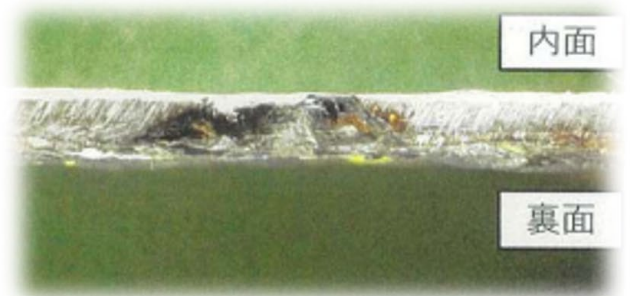
南東側サンプル (貫孔部断面)

貫孔箇所の組織観察の結果、裏面の腐食が内面と比べて支配的であり、基礎土壌が酸性を示していることから、基礎土壌が酸性環境となり底板の裏面腐食が進行し開口したものと推定される。

タンク開放時の点検等において貫孔が認められた場合は、貫孔部だけではなく、基礎土壌の調査により補修範囲を決定する必要があり、確実に酸性環境を取り除くことの重要性が示唆された。

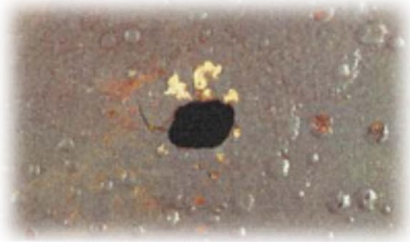
中央西側サンプル（内面）

中央西側の貫孔部を中心に底板を切り出し、詳細分析を行った。顕微鏡観察の結果、内面と比較し裏面の腐食による著しい減肉が認められた。また、エッチング処理後の顕微鏡観察の結果、減肉し開口に至るような材質上の異常は確認されなかった。

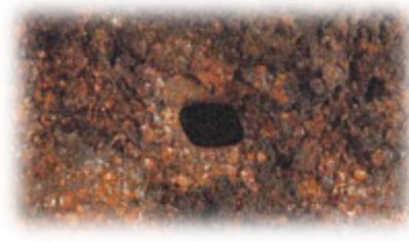
次に、貫孔部に堆積していた腐食スケールの組成を確認するため、蛍光X線分析、X線回析、EPMAによる元素マッピング等を実施した。分析の結果、貫孔部周辺の減肉が大きい部位では、腐食スケールの広い範囲で塩素 (CL) 及び硫黄 (S) の分布が確認された。

中央西側サンプル（裏面）

2013年の開放時にも底板に9箇所の貫孔が認められていることから、当時、この貫孔部からタンク底水が基礎地盤に浸透したものと推測される。タンク底水にはCL<sup>-</sup>及びSO<sub>4</sub><sup>2-</sup>が溶け込んでおり、基礎土壌から検出されたCL<sup>-</sup>及びSO<sub>4</sub><sup>2-</sup>はタンク底水から供給され、これらの酸性物質がタンク底部裏面に酸性環境を形成したと考えられる。9箇所の貫孔部については板の取替補修が行われていたが、基礎修正是板の取替箇所のみで実施されたため、未補修部では酸性環境が残存していたものと推定される。
