## 特定屋外貯蔵タンクの浮き屋根の点検について

タンク審査部

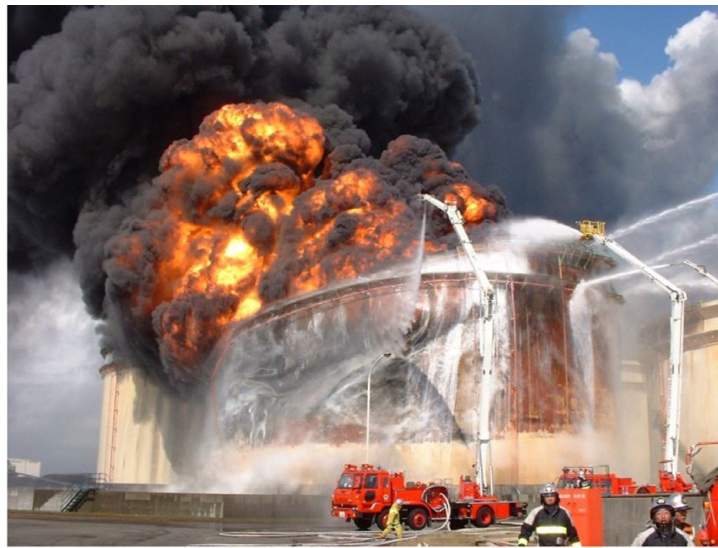
平成 15 年 9 月 26 日に発生した十勝沖地震において、震央から約 250km 離れた苫小牧市の石油コンビナート地区の浮き屋根式タンクで 2 件の火災が発生しました。1 件目は地震発生直後に発生した浮き屋根式原油タンクのリング火災であり、消火まで 7 時間を要しました。2 件目は地震発生の翌日に浮き屋根式ナフサタンクで発生した火災であり、浮き屋根の沈没に伴い全面火災となり、消火まで 44 時間を要する大変深刻な事態となりました(写真-1)。原因は、長周期地震動にタンクの液面が共振してスロッシングが生じたことに伴い、浮き屋根が損傷したことによるものです。なお、このときスロッシングの最大波高は 3m 近くに達したものと推定されています。

写真-1 浮き屋根式タンクの全面火災

この被害事例を受け、平成 17 年 4 月から浮き屋根式タンクの耐震基準が新たに施行されることとなりました。

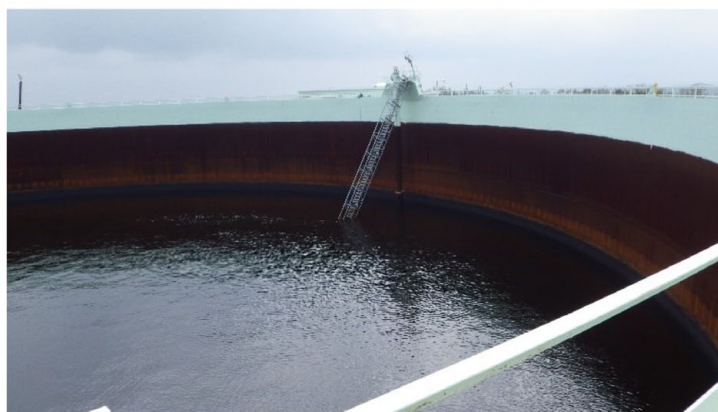
平成 24 年 11 月 7 日、沖縄県うるま市の石油コンビナート地区の浮き屋根式タンクで、浮き屋根上への危険物漏えいが確認されました。その後、浮き屋根が座屈、傾斜して沈没し、貯蔵危険物が完全に暴露される状態となりました(写真-2)。

事故の原因として、当該地区は強力な台風に見舞われることが多く、台風によりポンツーンに亀裂が発生、進展しポンツーン内へ危険物が徐々に滞留して浮力が低下したことに加え、大雨の影響により浮き屋根の沈下傾斜が進行したことが挙げられています。さらに、当該浮き屋根のポンツーンの仕切り板は上部が断続溶接となっており、隣接するポンツーンと液密構造になっていなかったため、ポンツーンへの危険物滞留が隣接するポンツーンへと連鎖していき、最終的に沈没したものと推定されています。

写真-2 浮き屋根沈没により液面が露出したタンク

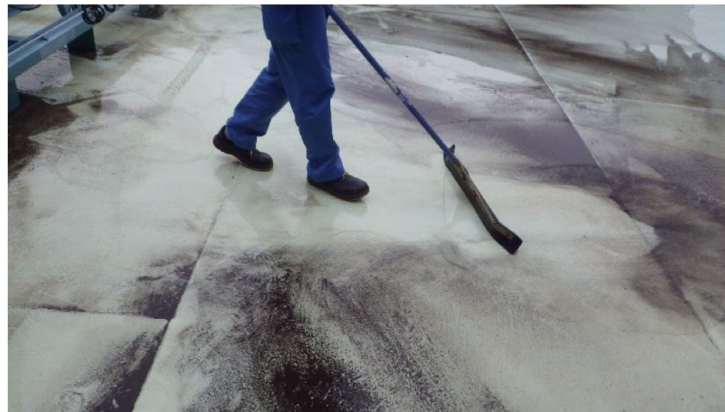
デッキ板の目視検査では、デッキ板上の汚れをできるだけ取り除いた状態で実施することが望ましいです（写真－3）。特に塵が常に滞留する箇所は、当該箇所が低くなっている場合が多く、雨水等も溜まりやすいため腐食が発生・進行しやすい場所でもあるため、目視による丁寧な確認が必要です。また、塗装の破損が認められる箇所についても、当該箇所の溶接線や板に腐食が発生していないか確認する必要があります。塗装破損部から雨水が浸入しているケースがこれまでも多く認められていることに留意する必要があります。

写真－3 デッキ板の目視検査の様子

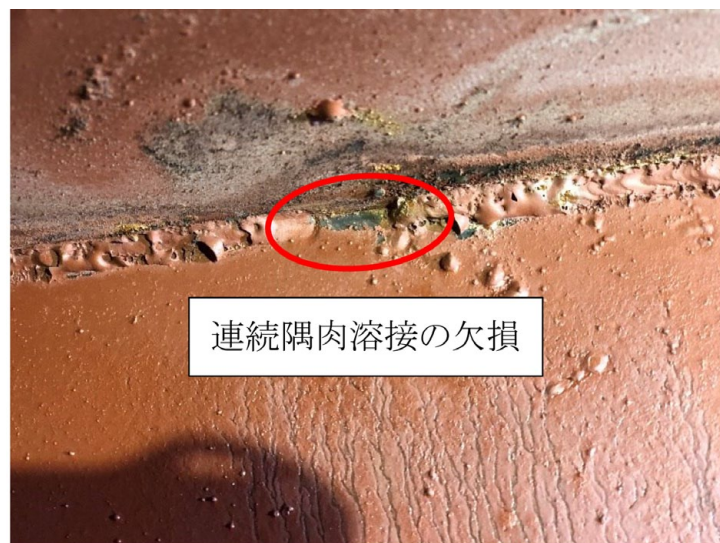
ポンツーン内の目視検査では、溶接線や板の腐食状況の確認に加え、溶接施工の健全性を確認します。ポンツーン内部は狭隘部であり、かつ、上向き溶接が多用されることから、溶接施工の難易度が比較的高く、重大な溶接欠陥が存在する蓋然性が高いためです（写真－4）。また、ポンツーンの大きさによっては内部にラフターやトラス等の骨材を配置されているものも多く存在します（写真－5）。こうした板と骨材との取り合い部は応力が集中する箇所でもあり、過去に発生したポンツーン内への危険物漏えい事故においても破損の起点となっているケースが存在することに留意する必要があります。

写真－4 ポンツーン内部の溶接施工不良の例

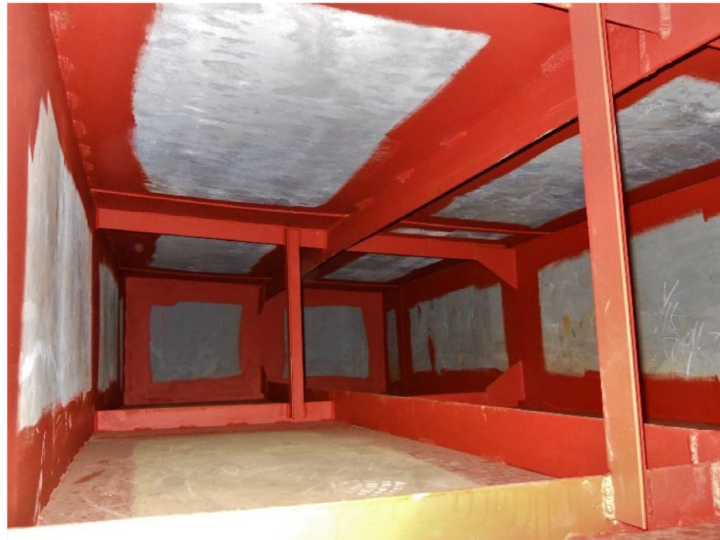
写真-5 ポンツーン内部に配置された骨材の例

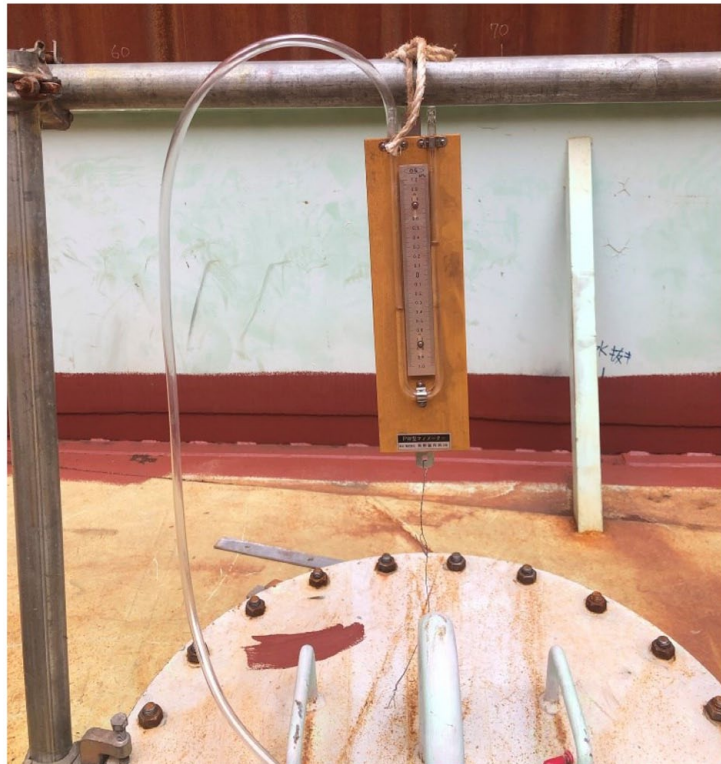
当協会が実施する浮き屋根の点検に係る技術援助では、原則として圧力変化による漏れ試験による確認を実施しています（写真-6）。その実施要領は、日本産業規格 JIS Z2332「圧力変化による漏れ試験方法」や石油学会が制定した規格 JPI-8R-14-2018「耐圧・気密試験」を参考として次の手順としています。

写真-6 マノメーターを用いた加圧漏れ試験の様子
