危険物事故 関連情報

浮き屋根式屋外タンク貯蔵所 ローリングラダー（可動式梯子）破損事故について

倉敷市消防局 危険物保安課 田中 崇敬

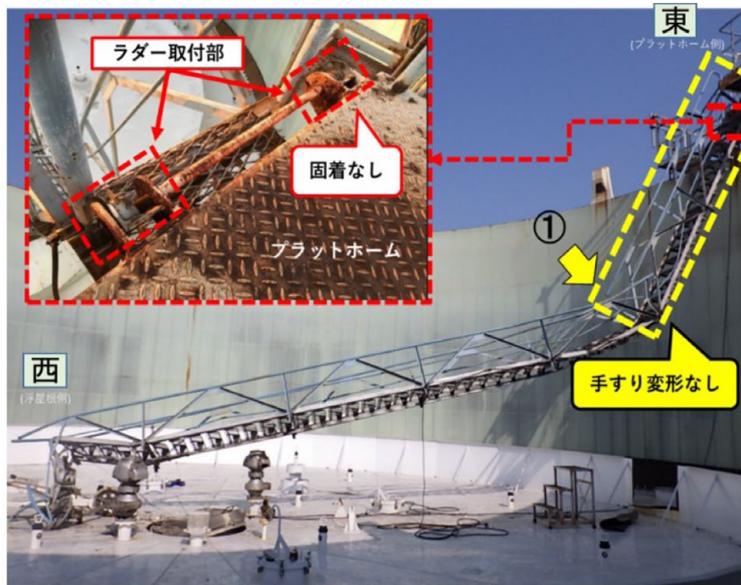
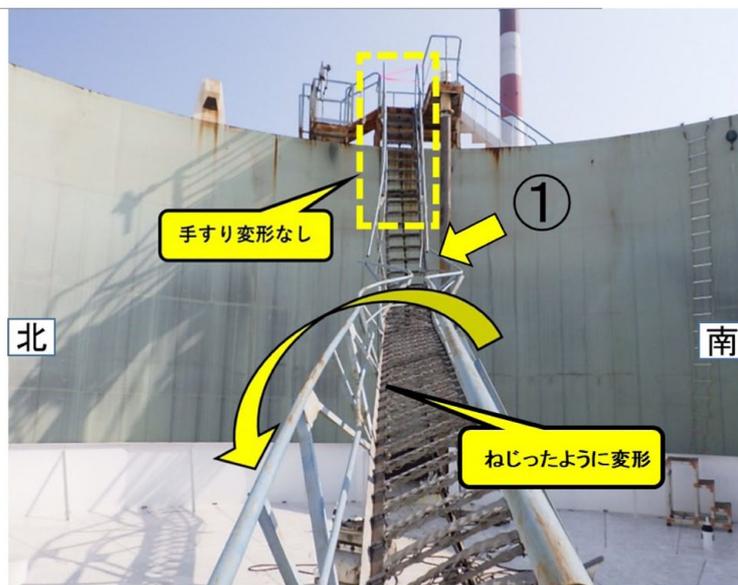
(1) ローリングラダー中央部の変形（写真1、2参照）

- 状況 ア ローリングラダーの中央部が「くの字」状に変形していた。
イ 手すり①部が両側とも破断していた。
ウ 手すり破断箇所より上部に変形はなかった。
エ ローリングラダーとプラットフォームとの間の接続部のピンに固着・変形はなかった。
オ 手すり①部破断箇所より下部は北東方向にねじったように変形していた。

写真1 ローリングラダー変形状況

写真2 ローリングラダー変形状況

状況 破断した手すりの位置が今回の場所の場合、ローリングラダーに許容応力をを超える部分が発生し、「くの字」状に変形する可能性があることが計算により、わかった。

考察 ローリングラダーの手すり破断後、「くの字」状に変形したといえる。

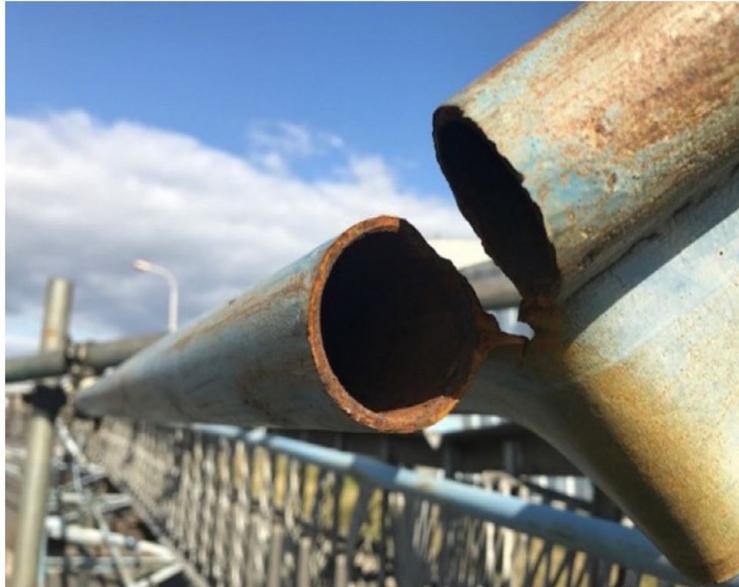
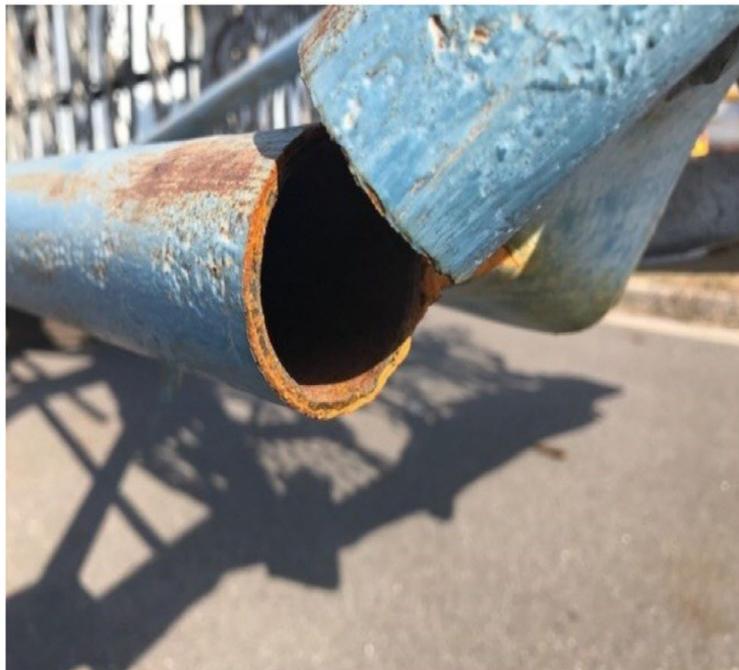
(2) ローリングラダー中央部手すりの破断（写真3、4参照）

- 状況 ア 手すりは南側、北側ともに破断しており、両方とも手すりの溶接部であった。
イ 強度部材にもかかわらず、手すり破断箇所には、開先加工の跡がなかった。
ウ 破断部分に溶接の溶け込みがほとんど見られなかった。
- 考察 手すり溶接部に大きな欠陥があったといえる。

写真3 南側手すり破断部

写真4 北側手すり破断部

- (1) 建設当時（昭和40年）のローリングラダー手すりの溶接欠陥（製作時の図面に溶接に関する仕様の記載がなかった）
- (2) ローリングラダー手すり溶接部の高経年化（タンク開放点検時に手すり溶接線は未確認）

- (1) 新規に製作するローリングラダーの手すり部は、図面に溶接記号を図示するとともに、非破壊検査を行い、溶接品質を確認する。
- (2) 他のタンクの既設ローリングラダー手すり溶接部を目視確認し、溶接欠陥が認められたもの、疑われるものはクランプ材で補強した。（応急処置）
- (3) クランプ材で応急処置した補強部は、次回タンク開放点検時に溶接にて補修する。
- (4) タンク開放点検時の点検項目に「ローリングラダー手すり溶接部の目視点検」を追加した。
- (5) 手すり以外のローリングラダー強度部材について、健全性を確認した。

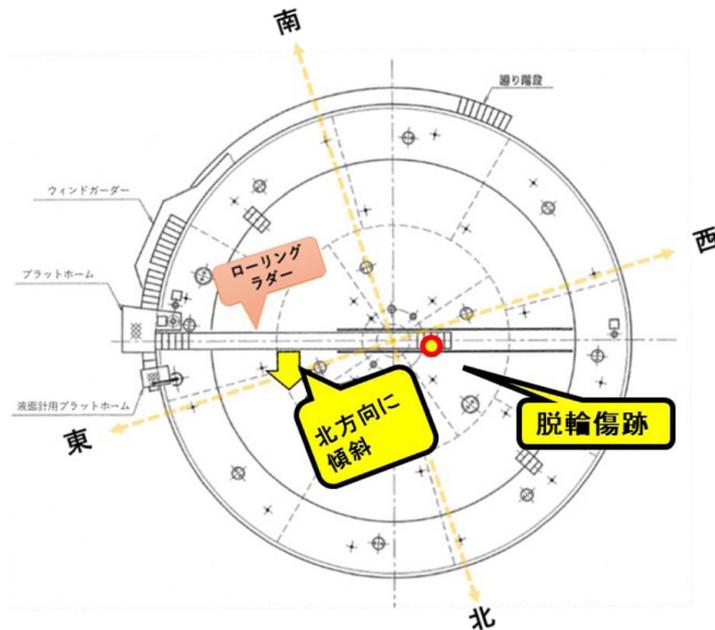
図1 ローリングラダー脱輪跡の位置図

(3) ローリングラダーの脱輪（図1参照）

- 状況 ア ランウェイの内側にローリングラダーの脱輪跡があった。
イ 脱輪跡の位置を検証した結果、ローリングラダーが「くの字」状に変形した状態でなければ、脱輪跡のあった位置に傷跡が付かないことがわかった。
- 考察 ローリングラダーが「くの字」状に変形後、脱輪したといえる。

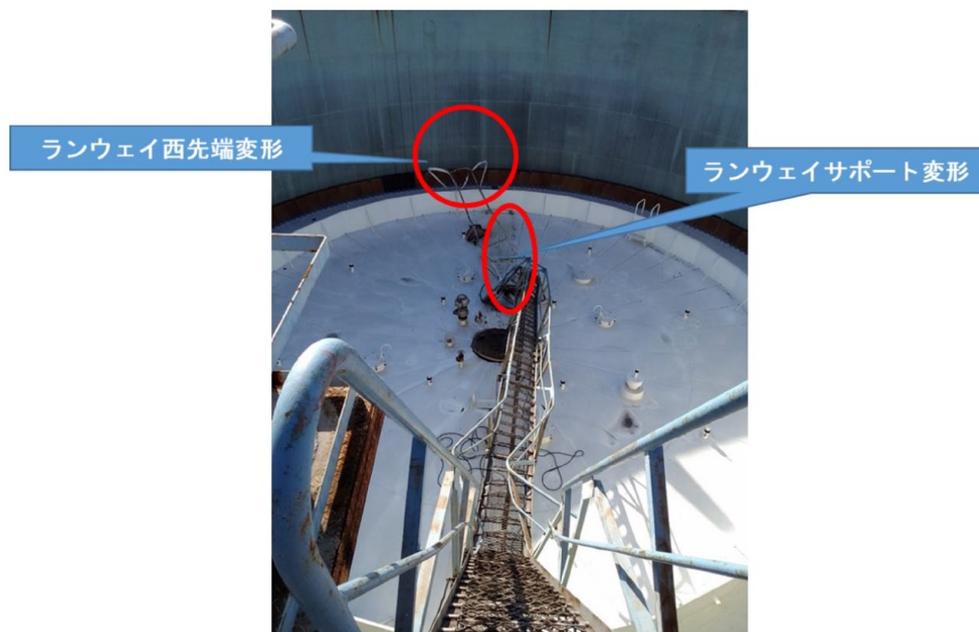
(5) ランウェイサポートの変形、ランウェイ西端先端の変形 (写真5、図2、図3参照)

状況 ア ランウェイサポートが東から西方向へ変形していた。

イ ランウェイ西先端が押しつぶされたように変形していた。

考察 ア ローリングラダーが脱輪したことにより、ローリングラダーが直接ランウェイを西方向へ押す形になり、ランウェイサポートが変形したと推定できる。

イ ランウェイ西先端の変形は、西側末端位置にあるランウェイサポート (SP-4) が作用する力に対して軸となり、ランウェイサポートSP-3とSP-4の間で、ランウェイ西先端が押しつぶされたように変形したと推定できる。

写真5 ランウェイサポート、ランウェイ西先端の変形状況

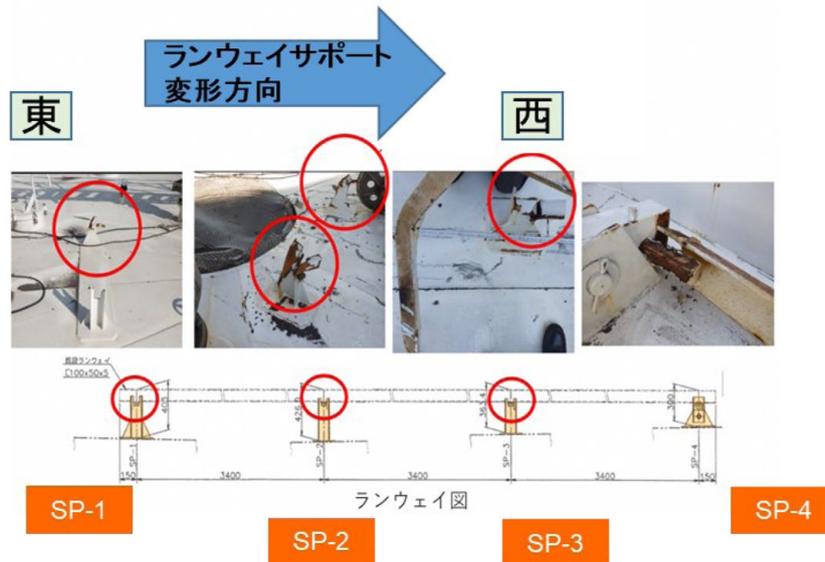
図2 ランウェイサポート変形状況

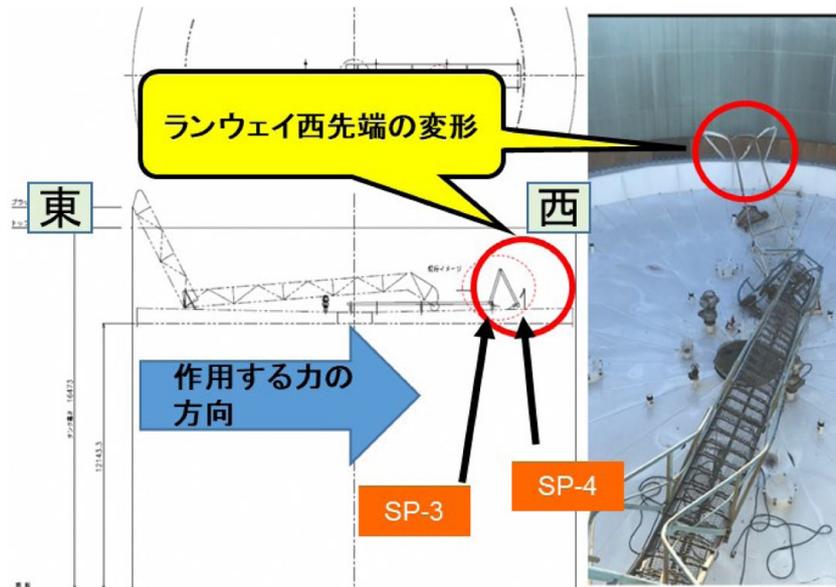
図3 ランウェイ西先端の変形状況

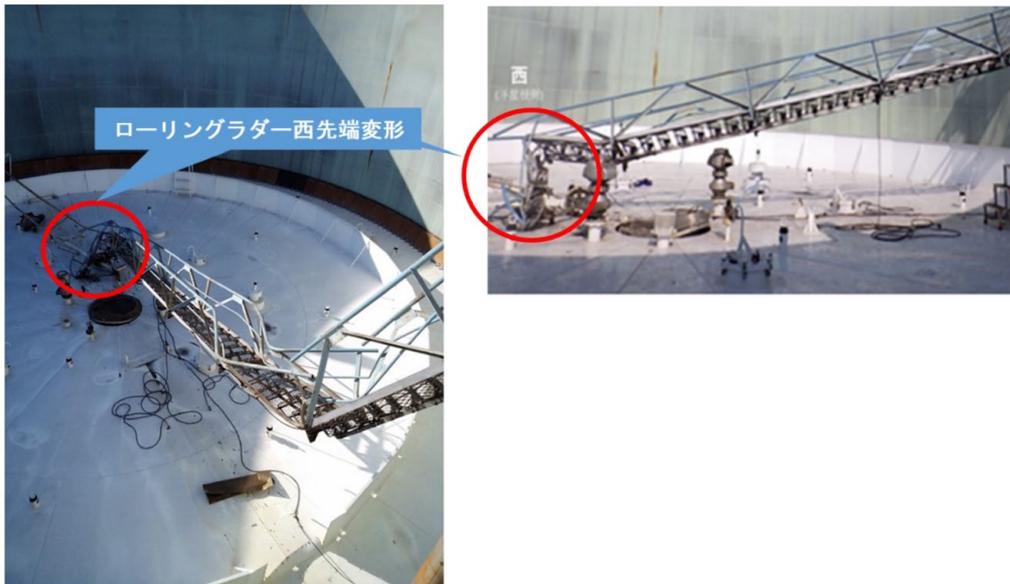
(6) ローリングラダー西先端の変形（写真6、図4参照）

状況 ローリングラダー西先端が前転するように変形していた。

考察 ローリングラダーが脱輪したことにより、ローリングラダーが直接ランウェイを西方向へ押す形になり、ランウェイを押す反力を受け、前転するように変形したものと推定できる。

写真6 ローリングラダー西先端の変形状況

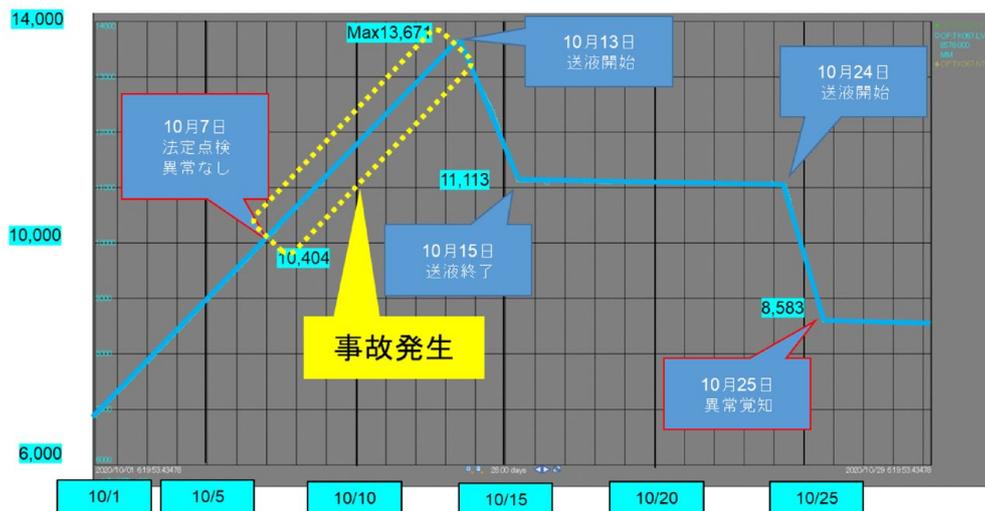
図5 タンクトレンドグラフ

当該タンクのトレンドグラフから、事故発生は、10月7日の法定点検実施時には異常がなかったことから、10月7日の法定点検実施後から、10月13日のタンク内のナフサ移送開始までの間の浮き屋根上昇時に発生したと推定できる。(図5参照)

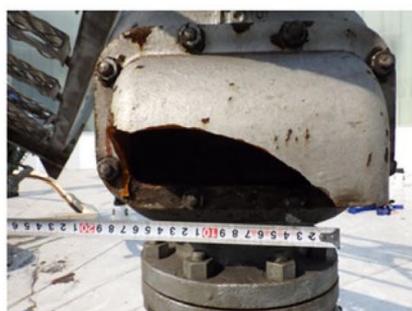
ローリングラダーの手すり破断後、ローリングラダーが北東に傾斜した際に接触したことによるものと推定できる。

アトモス弁破損状況

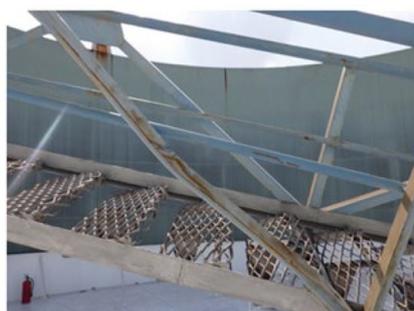
ローリングラダートラスアングル変形/擦り跡
ラダーの上にアトモス弁の破片残存

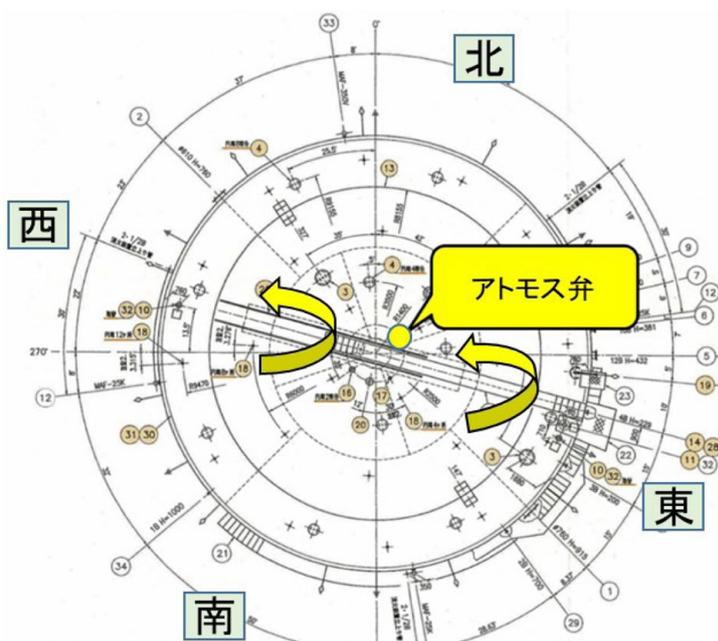
図6 アトモス弁破損状況図

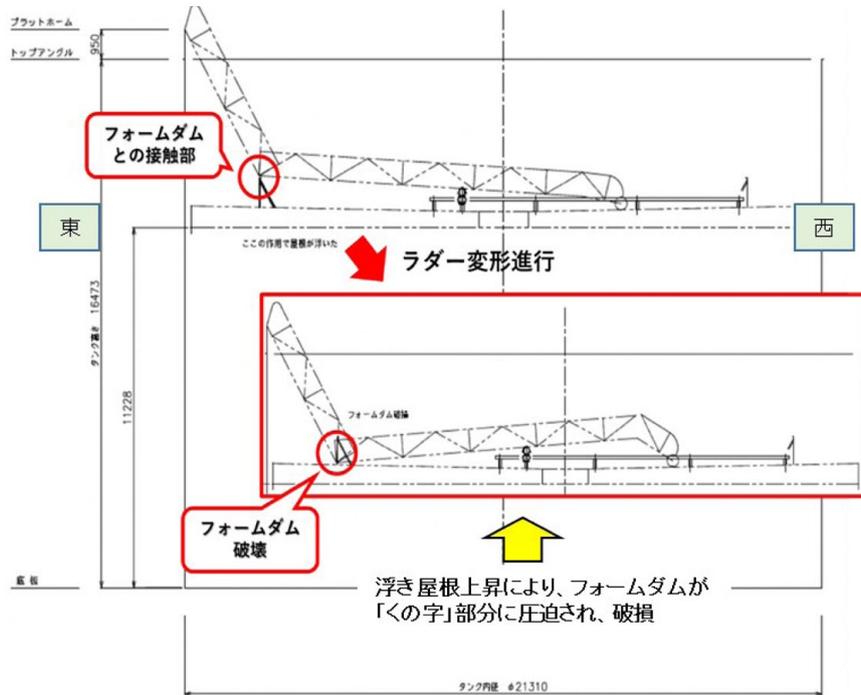
ローリングラダーが「くの字」状に変形し、変形箇所が浮き屋根上昇に伴いフォームダムと接触、さらにその状態で浮き屋根が上昇し続けたため、東側フォームダムが圧迫され、破損したと推定できる。

図7 東側フォームダムの破損状況図

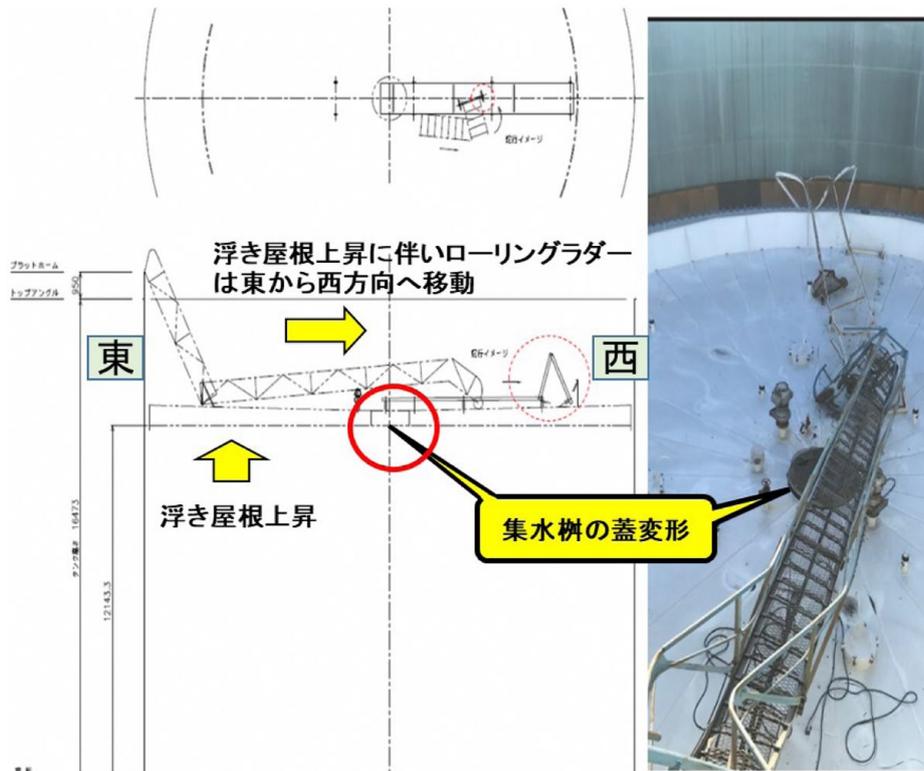
ローリングラダーがランウェイから脱輪し、浮き屋根に接触しながら移動したことから、ローリングラダーが集水桝の蓋に接触し、変形したと推定できる。

図8 集水桝の蓋変形状況図

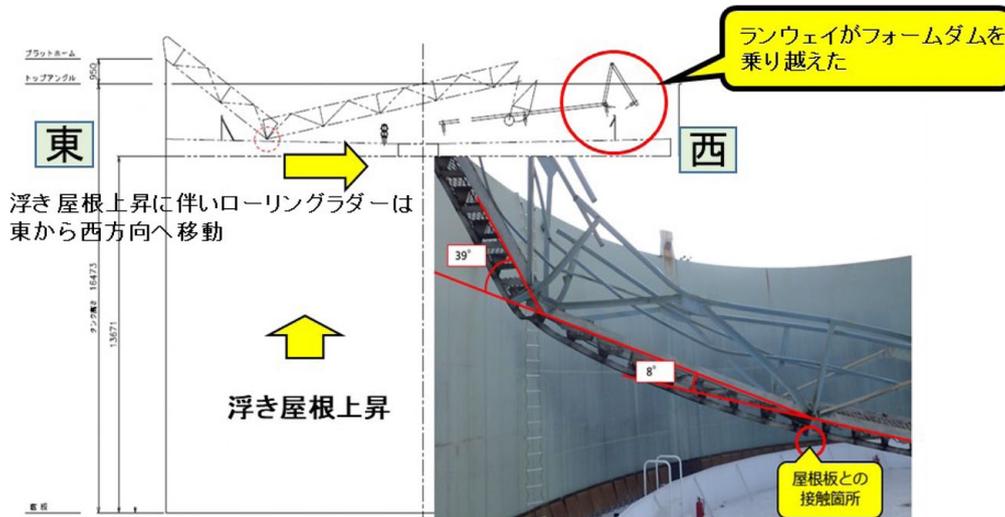
図9 ランウェイ西先端と西側フォームダムの位置関係図

ローリングラダーの脱輪によって、直接ローリングラダーがランウェイを西方向へ押す形となり、ローリングラダーの西先端がランウェイの反力を受けて前転するように変形したことにより、ローリングラダーとランウェイが固着した状態となった。その状態で浮き屋根が上昇し続けたため、当該タンクの構造上、ローリングラダーが東から西方向へ移動、ローリングラダー西先端が上昇する動きになったことにより、固着したランウェイを抱き上げるように西側フォームダムを破壊することなく、乗り越えたと推定できる。
