屋外タンク貯蔵所の浮き蓋で発生した破損事故

四日市市消防本部 予防保安課 安全指導係
清水 康明

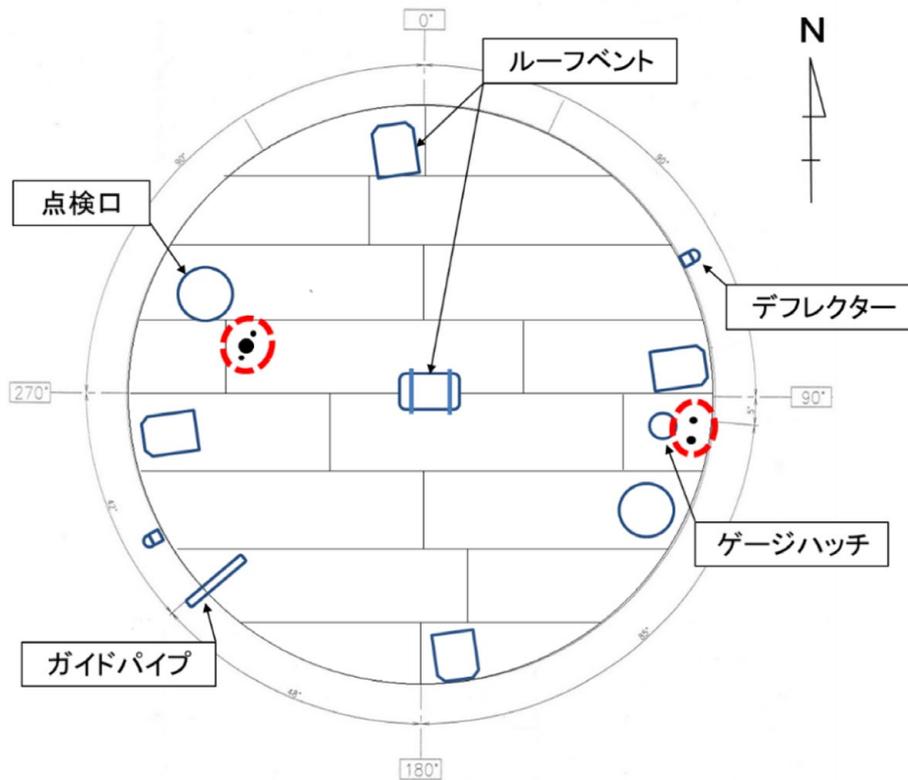
図4. タンクの平面図及び屋根板変形箇所（点線赤丸）

アトモス弁の上部には変形があり、ゲージウェルの東側にも変形があった。アトモス弁とゲージウェルの位置、破損状況及び屋根板の変形箇所から、アトモス弁とゲージウェルが屋根板に接触したと推測できた。【写真1、2 図3、4参照】

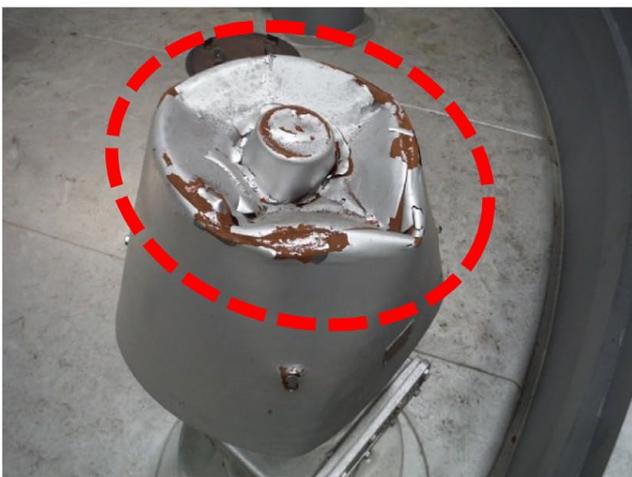
写真1. アトモス弁の破損状況（点線赤丸）

当事故の発生時、液面計の不具合によりタンクへナフサを過剰に送液したことで、アトモス弁及びゲージ jewels の位置関係、破損状況、屋根板の変形箇所から、タンク内でアトモス弁が屋根板に接触し、その後浮き蓋が段々傾きゲージ jewels が屋根板に接触し、さらにナフサの送液が継続したためアトモス弁から漏えいしたと結論付けた。

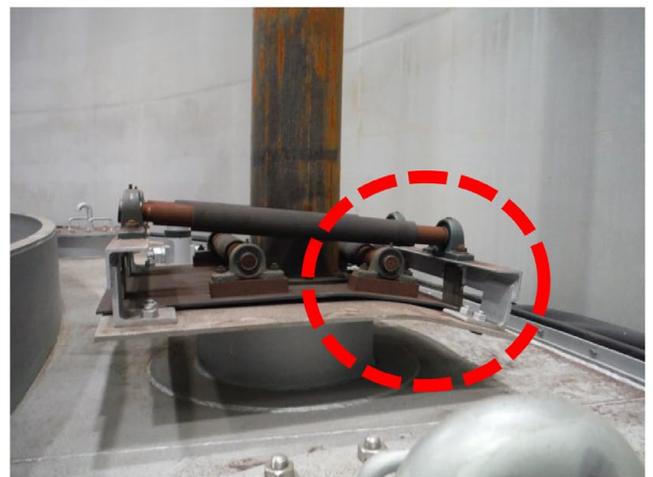
写真2. ゲージウェルの破損状況（点線赤丸）

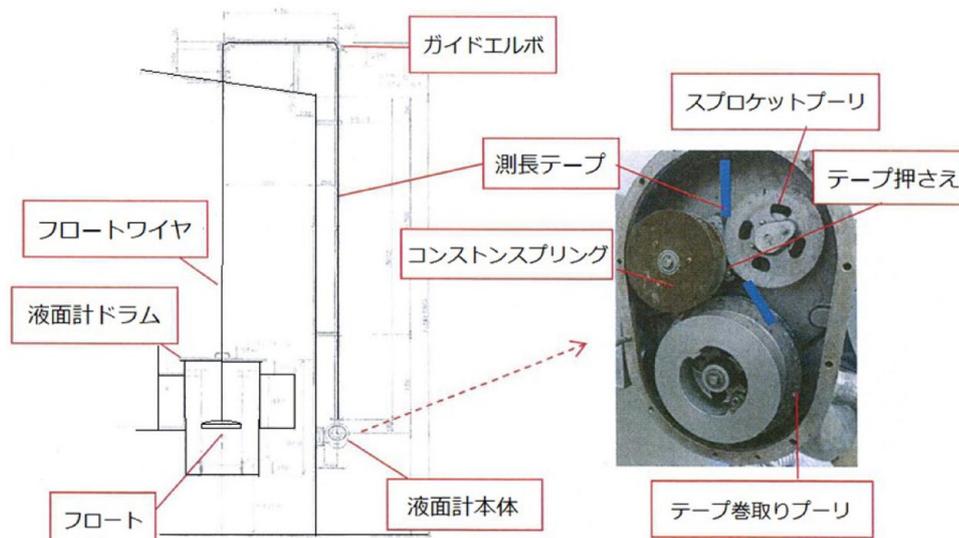
図7. 液面計の概略図

液面計の不具合の可能性があることから液面計の検査を実施したところ、液面計の機能に不具合は確認できなかったが、液面計内部に硬質スケール（※14）が確認できた。テープ押さえ（※15）の硬質スケール堆積状況からテープ押さえは正常な位置になく、また、硬質スケールによってテープ巻取りプーリ（※16）が固着していた可能性があった。そのため、硬質スケールの影響について液面計の動作を確認した。

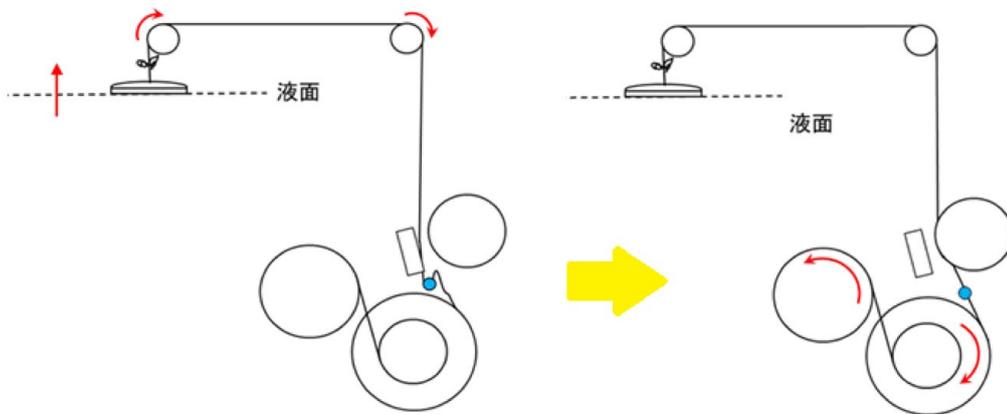
面計のテープ押さえが正常な位置になく、かつ硬質スケールの影響によってテープ巻取りプーリが固着していた場合、液面計数値が液面実測値よりも小さく表示される事象が発生する条件があることが分かった。タンクの液面上昇時、テープ巻取りプーリの固着によって測長テープが巻き取られず、またテープ押さえが正常な位置にないことによってたるみが発生し、その後テープ巻取りプーリの固着が改善し動き出すと、スプロケットプーリが回転せずに測長テープのたるみがなくなり、液面計数値が変化せず液面実測値だけが上昇してしまう。このメカニズムによって液面計数値が液面実測値よりも小さく表示される事象が発生する。ただし、タンクの液面下降時は、測長テープのたるみが理論上発生することがないため、液面計数値と液面実測値との差異が発生することはない。【図7から9参照】

タンク液面上昇と下降を繰り返す過程において、液面下降時に少しずつ液面計数値が液面実測値よりも小さく表示され、結果的に943ミリメートルもの差異が発生したと結論付けた。

図9. 不具合のある液面計の動作図

液面計の定期的な分解整備を実施することで硬質スケールによる液面計の不具合を発生させないようにし、硬質スケールがガイドパイプ（※23）を介して液面計の内部に侵入しないよう液面計を硬質スケール対策品へ変更した。また、当事故はテープ押さえが正常な位置になかったことが硬質スケールの堆積状況からわかったため、テープ押さえを固定式のものへ変更した。【写真3 参照】

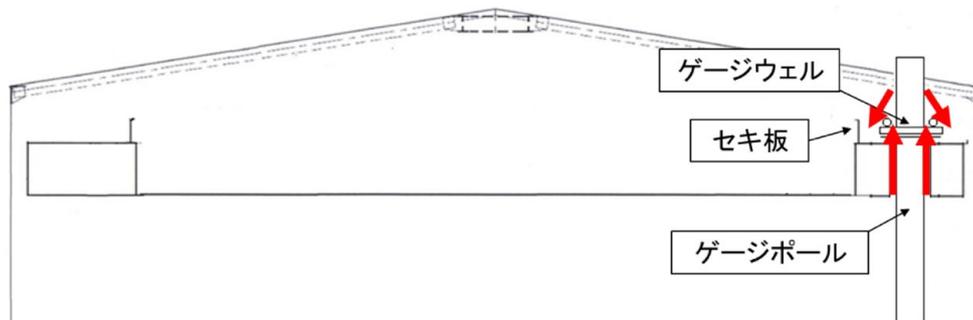
ゲージ jewels とゲージポールとの間には物理的に隙間があるためこの間から漏えいする可能性はあるが、この間からナフサが漏えいしたとしても、浮き蓋にはセキ板（※22）があるため浮き蓋デッキ上にナフサが漏えいすることは不可能である。【図 10 参照】

図. 10 ゲージウェルとゲージポールの間からの漏えい図

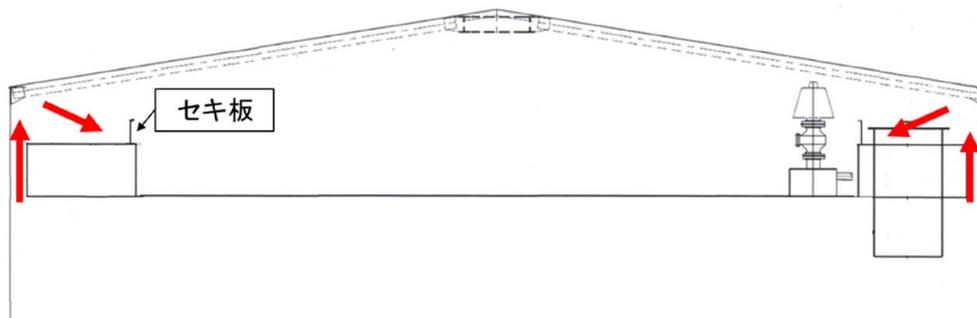
タンク側板と浮き蓋との間にはシール材があり物理的に隙間がないためこの間からナフサが漏えいする可能性は低いが、この間からナフサが漏えいしたとしても、セキ板があるため浮き蓋デッキ上にナフサが漏えいすることは不可能である。【図 11 参照】

図. 11 タンク側板と浮き蓋との間からの漏えい図

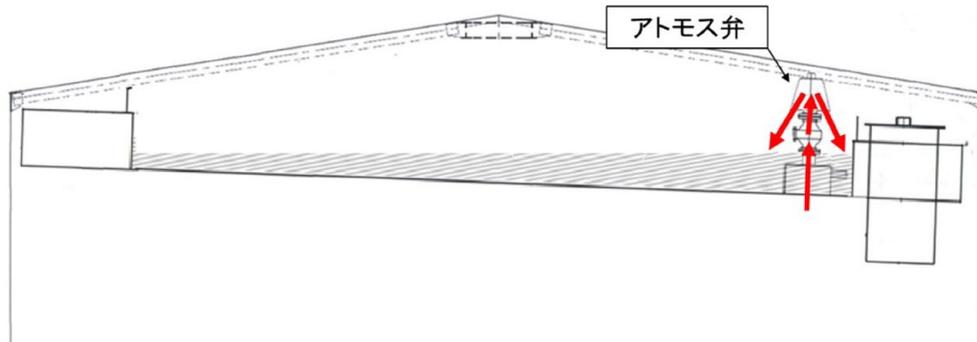
図. 12 タンク側板と浮き蓋との間からの漏えい図

アトモス弁は浮き蓋上と浮き蓋下との圧力差が一定以上となった場合に通気させる装置であることから、一定圧力が加われば気体の移動が可能である。加えてアトモス弁が破損していることを勘案すると、アトモス弁を介して浮き蓋下のナフサが浮き蓋デッキ上に漏えいする可能性はある。【図 12 参照】

これらのことから、浮き蓋下にあるナフサが浮き蓋デッキ上に漏えいする経路は、アトモス弁の可能性があった。

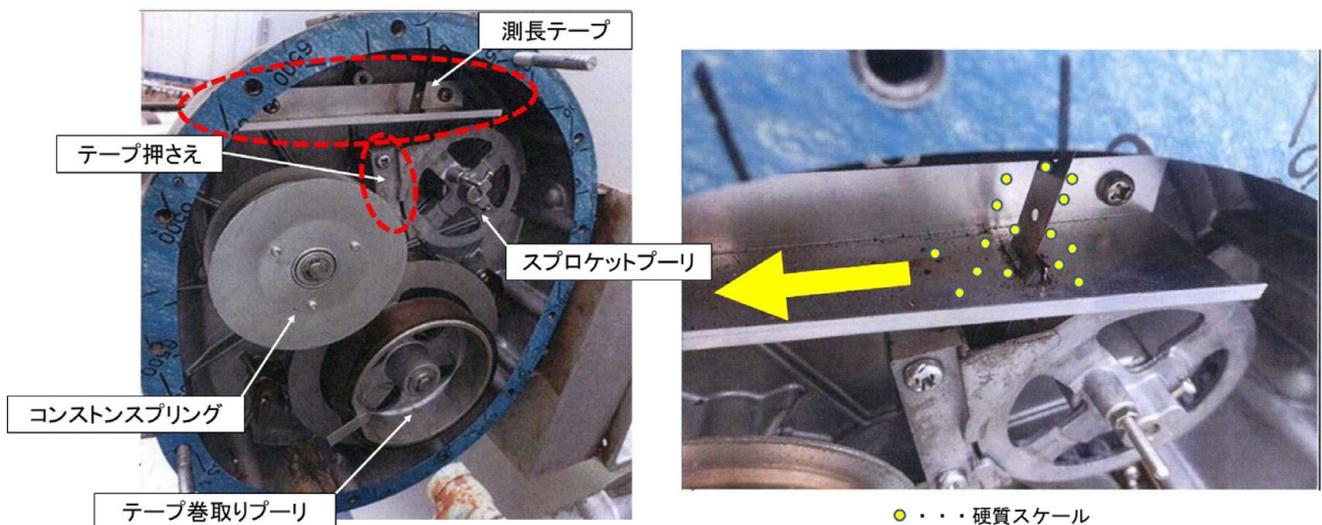
写真3. 硬質スケール対策液面計 (点線赤丸部分が変更部分)
