危険物事故 関連情報

屋外タンク貯蔵所における付属配管からの 硫黄の漏えい事故について

横浜市消防局予防部保安課

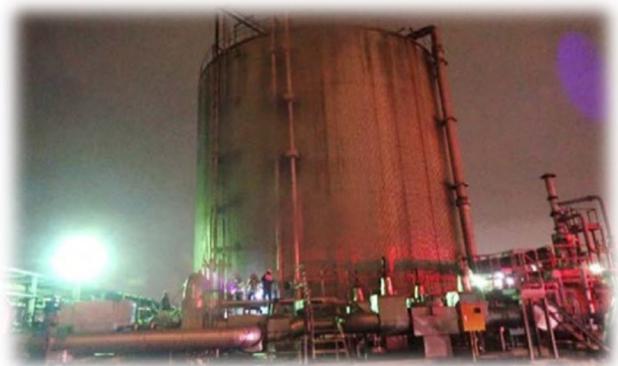
発災タンク

- (1) 設置許可年：1994（平成6）年
- (2) 貯蔵物：硫黄（危険物第2類）
- (3) 申請容量：7,668.51kℓ
- (4) 屋根形式：コーンルーフ
- (5) 内径：18.00m
- (6) 高さ：17.97m

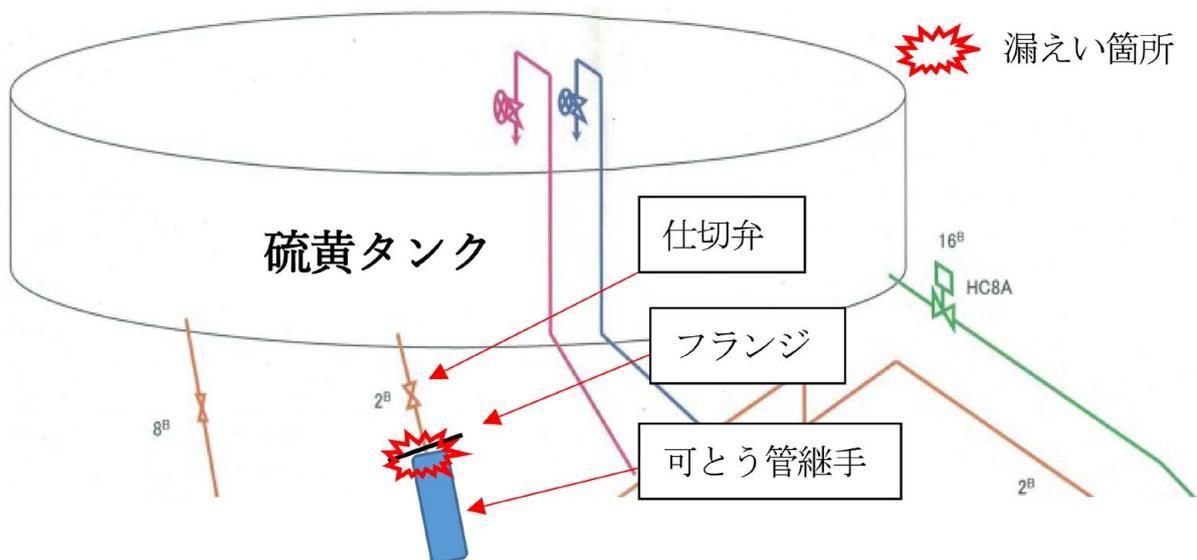
漏えい箇所図

2021（令和3）年4月14日19時頃、事業所社員が巡回中に、硫黄タンクの付属配管で仕切弁（バルブ）近くの可とう管継手のフランジ付近から硫黄が漏えいしているのを発見した。直ちに漏えいしている配管に近い3箇所の仕切弁を閉止し、119番通報を行った。その後、硫黄を回収し、現場パトロールの強化を実施した。

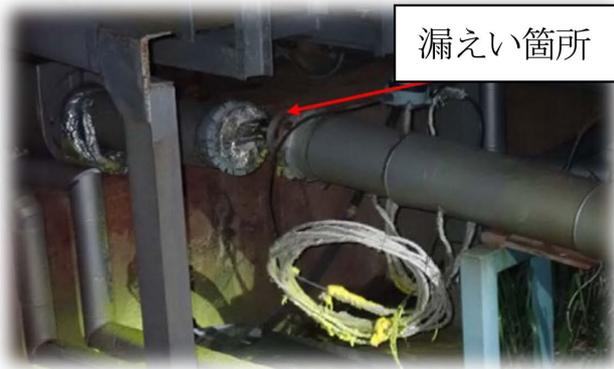
4月14日の漏えいの様子

物的被害 硫黄約200リットル (4月14日)

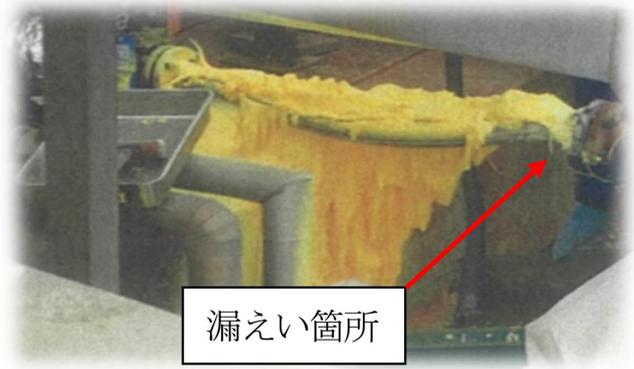
同年4月16日5時15分頃、事業所社員が巡回中に、14日と同じ箇所から硫黄が漏えいしているのを発見した。既に閉止してある3箇所の仕切弁とは別の4箇所の仕切弁を直ちに閉止し、119番通報を実施した。

4月16日の漏えいの様子

硫黄約110リットル (4月16日)

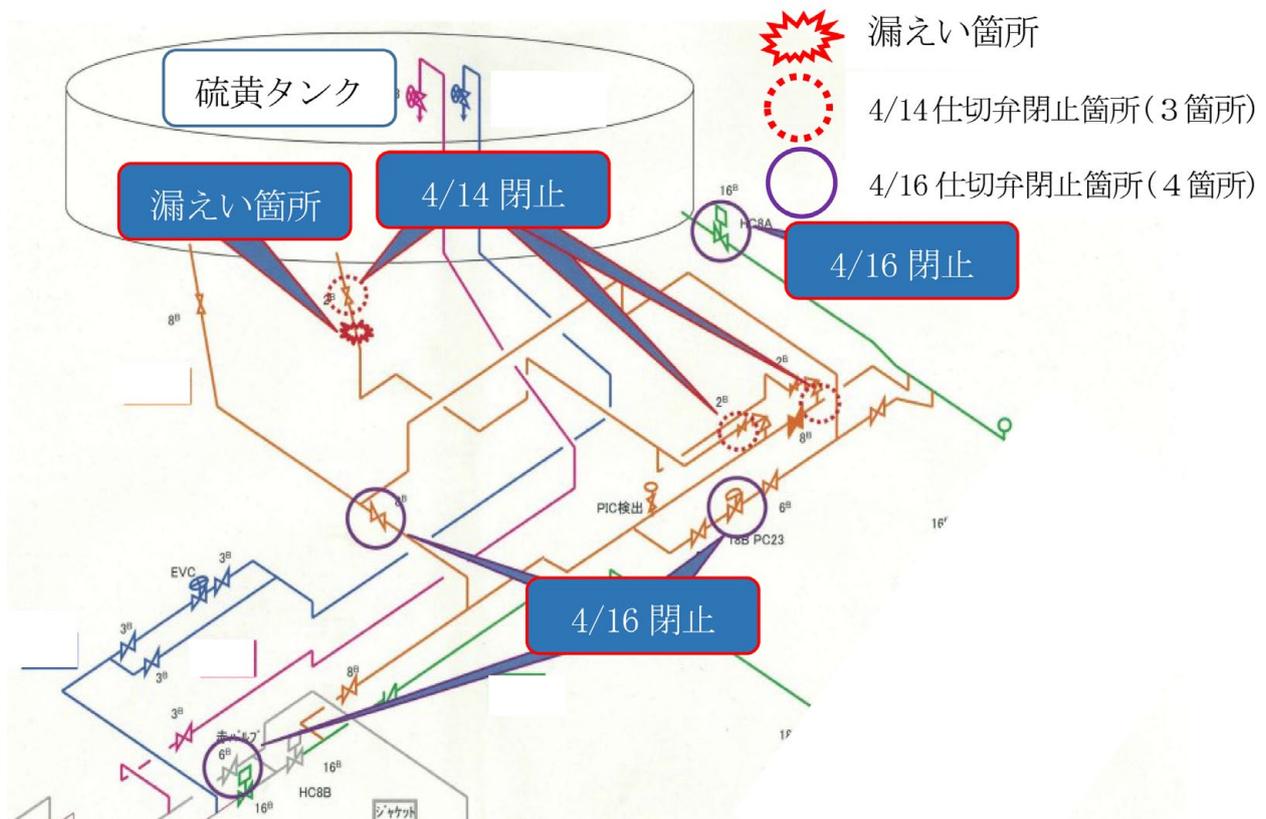
閉鎖した仕切弁の箇所

4月14日、16日にそれぞれ閉止した仕切弁は以下の図のとおりである。

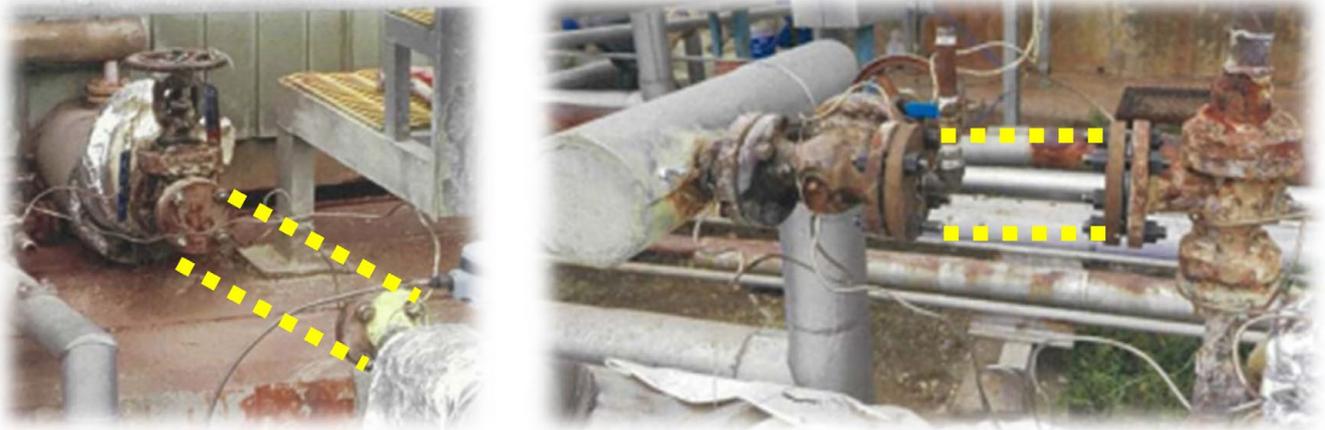
配管縁切りの様子

漏えい箇所に新たに硫黄が流れないように、関連配管の仕切弁、フランジにブラインドプレートを挿入し配管同士の縁切りを実施した。また、縁切りにより独立した配管内に残存する硫黄を一部取り除き、配管に空間を作ることによって、独立した配管に余計な圧力がかからないよう対応し、配管内に残存する硫黄の流出防止措置を実施した。その後、硫黄の漏えい停止を確認した公設消防が4月16日14時28分に消防法第16条の3に基づく応急措置命令を解除した。

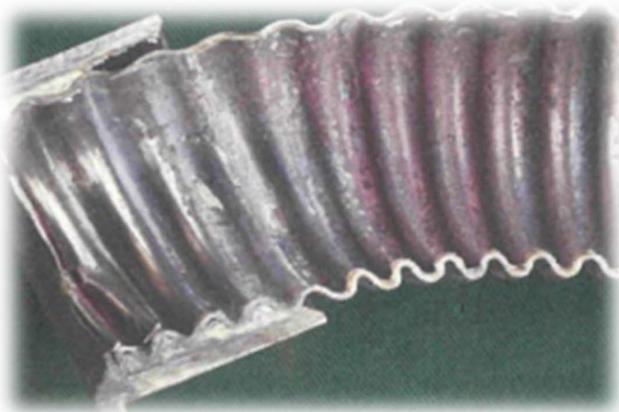
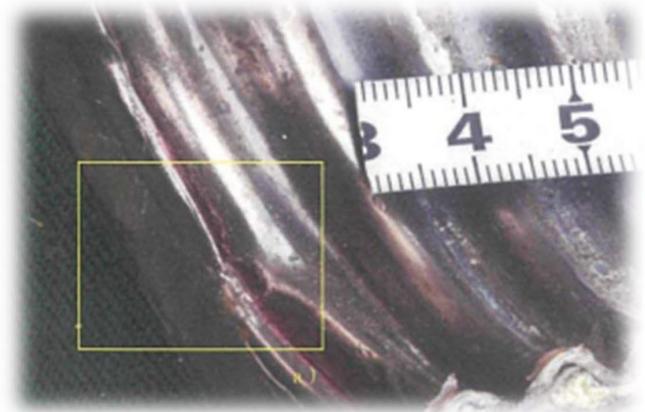
漏えい部分の可とう管継手を取り外したところ、溶接部に割れが見られた。

取り外した可とう管継手

溶接部拡大図

原因調査の結果から、可とう管継手が伸張した状態で接続されていた施工不良及びスライドする配管サポートの設置で可とう管継手に過大に応力がかかる構造となっていた設計不良により、可とう管継手の溶接部に割れが生じ、漏えいが発生したものと推定される。

今回漏えいが発生した可とう管継手を更新し、フランジ間の距離を適正化した。

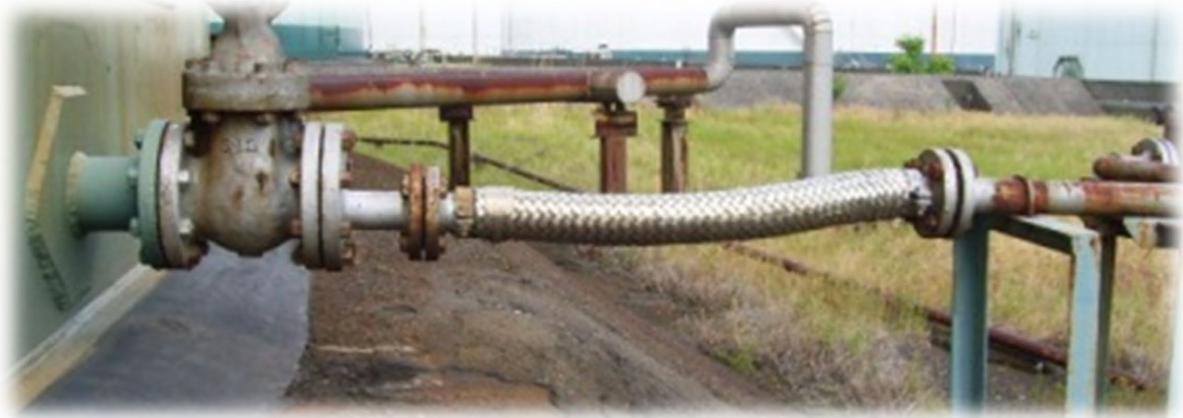
可とう管継手 (イメージ)

可とう管継手の長さは元々900mmだが、実際に計測すると1,200mmにまで伸びて変形していた。

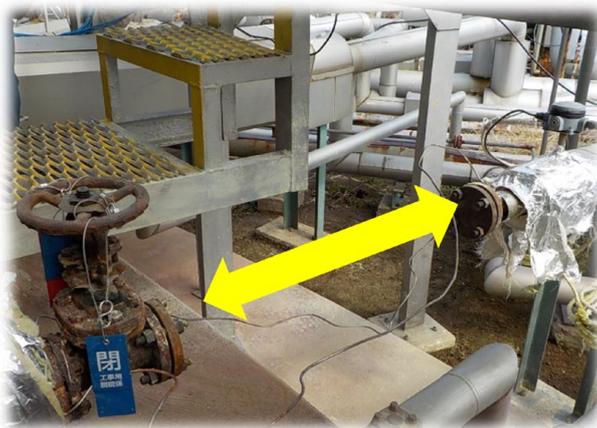
可とう管継手設置場所

可とう管継手を取り外してフランジ間の距離を計測したところ、1,040mmであった。配管変形等の要素を考慮しても敷設時の距離は元々1,000mm前後で、1,000mmのフランジ間に900mmの可とう管継手が伸張した状態で接続されていたものと推測される。

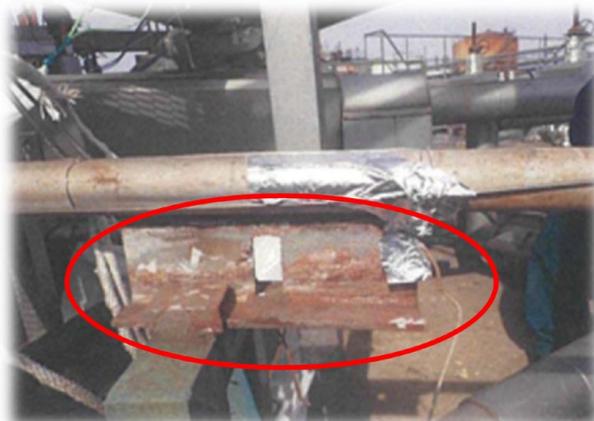
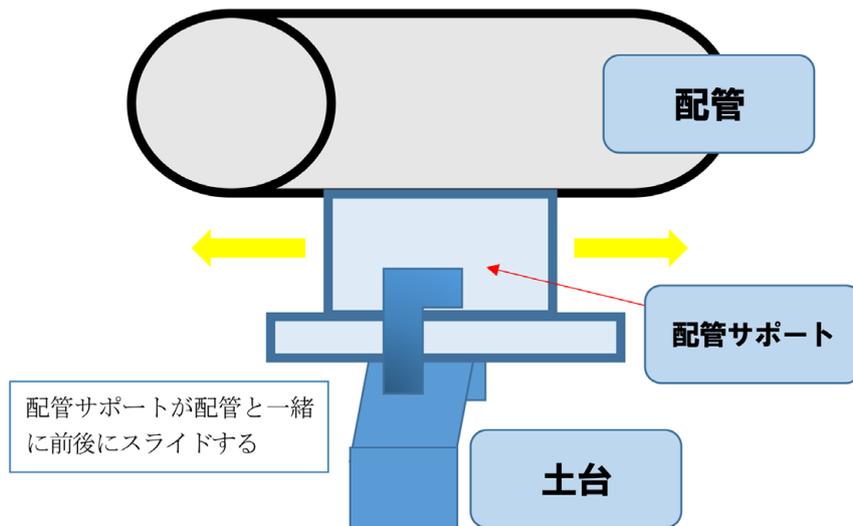
流出場所の至近にある配管サポートは配管の正方向に前後するスライド式のものに取り付けられていた。

配管サポート写真

配管サポート図

硫黄の流れによる応力が、配管サポートが動くために吸収されず、可とう管継手に負荷がかかってしまい、可とう管継手の割れに繋がったものと推測される。

スライドする配管サポートを固定サポートに変更し、可とう管継手に応力がかかりにくい設計に変更した。

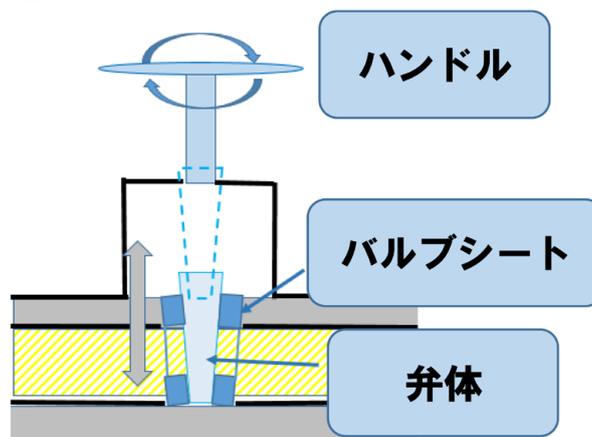
仕切弁の構造

漏えい箇所至近の仕切弁は、上部のハンドルを回すことで中の弁体が上下し、バルブシートとの密着により流体を制御する構造になっている。

仕切弁を閉止した状態で漏えいの確認を行ったところ、10分間で約300グラムの硫黄の漏えいを確認した。1994（平成6）年の設置以来、使用してきたバルブシートが金属摩耗、硫黄中の不純物により腐食を発生させ、密着性能が低下したものと推測される。

一度目の漏えいの後に仕切弁を閉止したにもかかわらず同箇所から漏えいしたことから、一度目の漏えい原因に加え、腐食疲労により仕切弁のバルブシートの密着性能が喪失したことによって発生したものと推定される。

漏えいした仕切弁は、2022（令和4）年に予定しているタンク開放点検時に更新し、更新するまでの間に仕切弁を閉止する際は合わせてブラインドプレートを挿入することとした。また、開放点検の際には類似している周辺の仕切弁に関しても併せて点検を実施することとした。
