## 岩盤タンク (串木野基地) の第3回定期保安検査を実施しました!

土木審査部

資源エネルギー庁より(独)エネルギー・金属鉱物資源機構が管理を受託し、同機構より日本地下石油備蓄株式会社(以下「JUOS」という。)が操業及び保守管理等を受託している国家石油備蓄基地(水封式地下岩盤タンク方式)において、令和4年8月に、串木野基地の岩盤タンク定期保安検査が、JUOSよりいちき串木野市長に申請されました。当協会(以下「KHK」という。)は、定期保安検査の実施を、所轄のいちき串木野市消防本部様から受託し、今回、岩盤タンクの第3回定期保安検査を実施しましたので、その内容や結果等について紹介します。

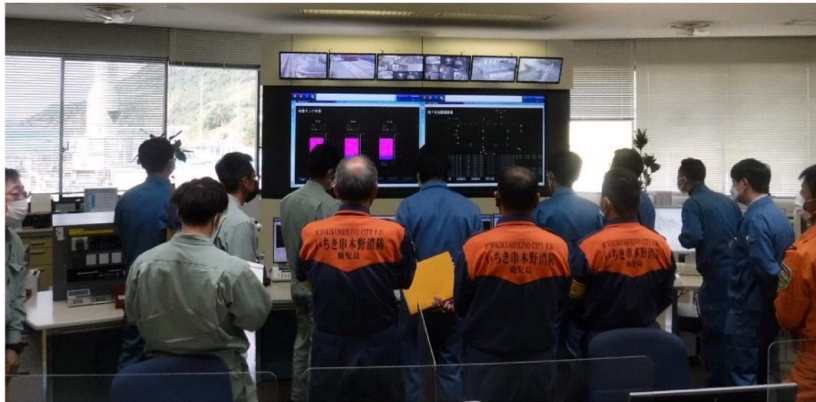
図5 中央計器室における運転状態の確認(※紺の作業服がKHK 検査員)

確認の際は、JUOS 担当者より、管理システムの概要や表示図・表示値の見方等に関して丁寧な説明があり、理解を深めることができました。また、運転状態を確認した結果、地下水位観測孔の孔内水位は、限界地下水位に対して十分に高く、また各場所で、漏油・漏気のアラーム等が表示されていないことを確認しました。このように、通常の運転状態が維持されていることを確認した後、構造と設備のそれぞれのグループに分かれ、実務的な定期保安検査を開始しました。

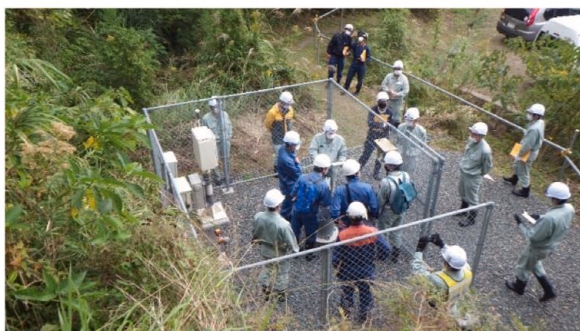
図8 地下水位観測孔設備の全景

「地下水位が限界地下水位以上ある」こと、「漏油・漏気が無い」ことは、岩盤タンクの運転監視において極めて重要な事項であることから、定期保安検査では、書類審査での長期蓄積データの分析の他、現場でも孔内水位の計測や漏油・漏気の有無を確認しました(図8)。

全17孔のうち、最低水位はEL+13.91mでしたが、その他の孔はEL+60m以上を維持し、いずれの観測孔も限界地下水位(EL±0m)以上であること、また、漏油・漏気も無いことを確認しました。

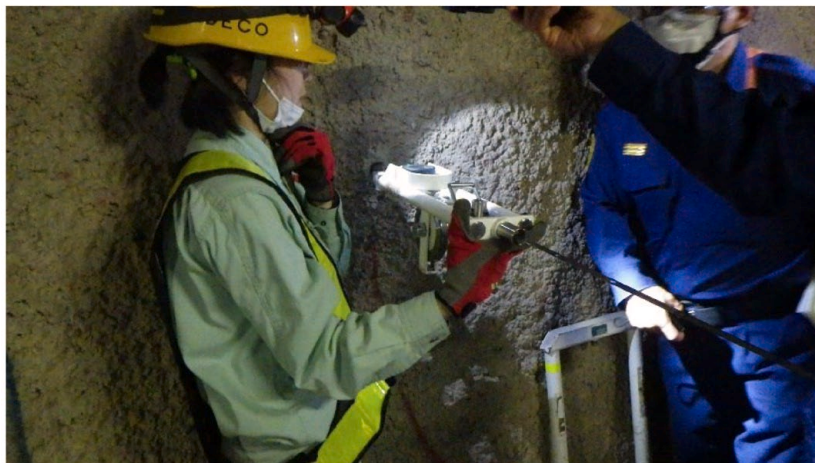
図14 内空相対変位測定状況

図14に示すように、定期保安検査でも内空相対変位を測定し、これまでの蓄積データの傾向と比較しましたが、定期点検での測定結果と同程度であり、蓄積データの妥当性と変動傾向に問題が無いことを確認しました。

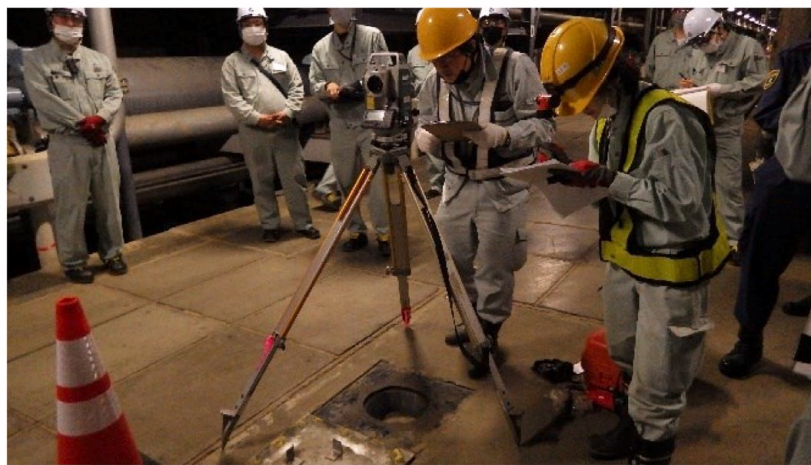
図 16 光波測距儀による竖坑上部室間距離測定状況

図16に示すように、定期保安検査でも、3タンク間の堅坑上部室間距離測定を実施しましたが、定期点検での測定結果と同程度であり、蓄積データの妥当性と変動傾向に問題が無いことを確認しました。

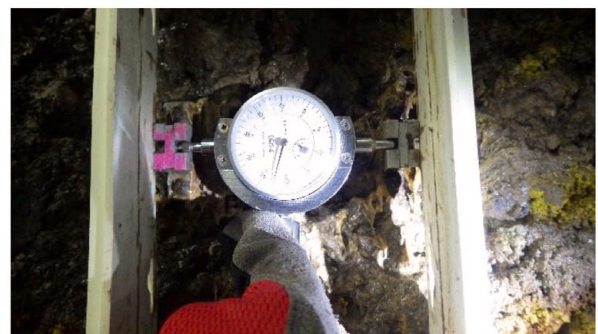
図 18 クラック計による測定

確認の結果、クラック幅は蓄積データと同等で安定しており、また壁面の異常な変状は認められませんでした。

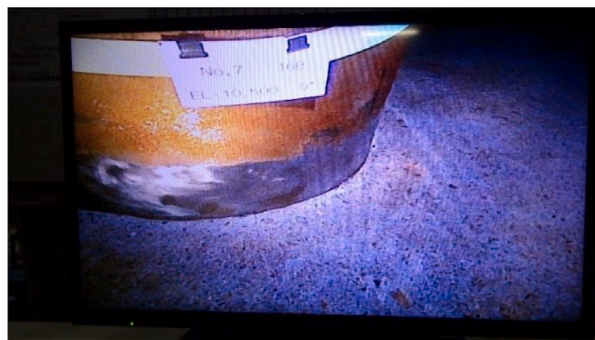
図29 配管等の豎坑プラグコンクリート貫通部

豎坑水封部の水深は、約13mありますが、ダイバーは、その中を水中カメラ片手に、上下方向に移動しながら配管等表面を撮影し、配管等に水平継手溶接線がある箇所は、360度撮影し、モニターを通してその映像を確認しました。また、配管が貫通する豎坑プラグコンクリート表面も重要となることから、当該箇所も360度確認しました(図29)。

検査の結果、豎坑水封部の配管等に、耐力・気密に支障を及ぼすような腐食や変形が無いことを確認しました。

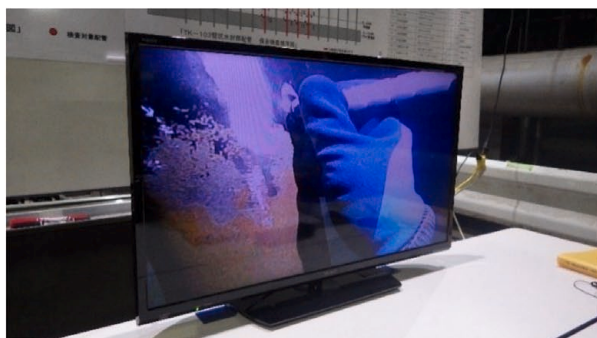
図30 ダイバーによる配管の板厚測定状況

また今回、保安検査前の自主点検時に、配管板厚が、他の箇所より薄い箇所が1箇所確認されていたため、保安検査の目視検査でも、当該箇所の板厚測定を行いました(図30、31)。板厚測定結果は、自主点検時と同値であり、配管表面には腐食はみられず、また板厚はJIS公差内に収まっていたことから、腐食による減肉では無いものと判断しました。

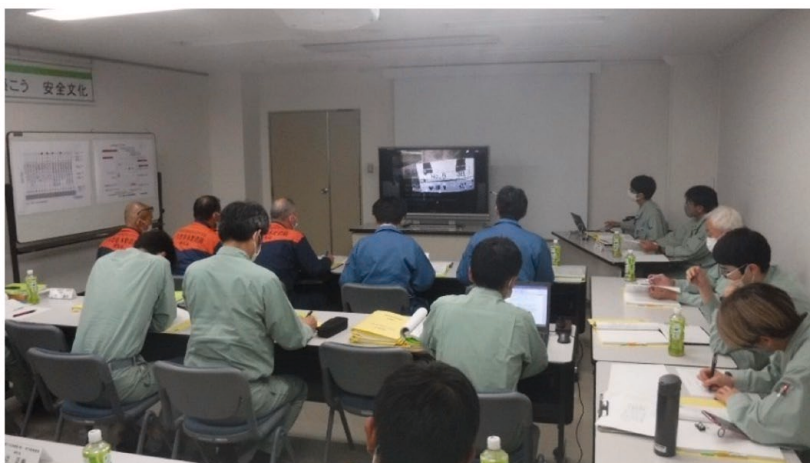
図32 後半検査の状況

今回も、過去の保安検査同様、前半検査の結果を取りまとめた配管検査報告書の確認と記録動画の確認を行いました。配管目視検査の記録動画は、第1回定期保安検査のものから保存されているため、必要に応じ、今回の記録動画と過去の映像と比較して、今回の付着物は過去からあったものか、プラグコンクリート部に変化は無いかなどを確認も行いました。

結果、今回保安検査対象期間の10年間で、新たに生じたような変状等は特段みられなかったことを再確認しました。
