危険物屋外タンク貯蔵所廃油漏えい事故

倉敷市消防局 危険物保安課 小林 賢博

本事例は、屋外タンク貯蔵所が、建替え（材質変更）から1年6か月しか経っていないにもかかわらず、特異な腐食により開口し、廃油が漏えいした事故である。（写真1参照）

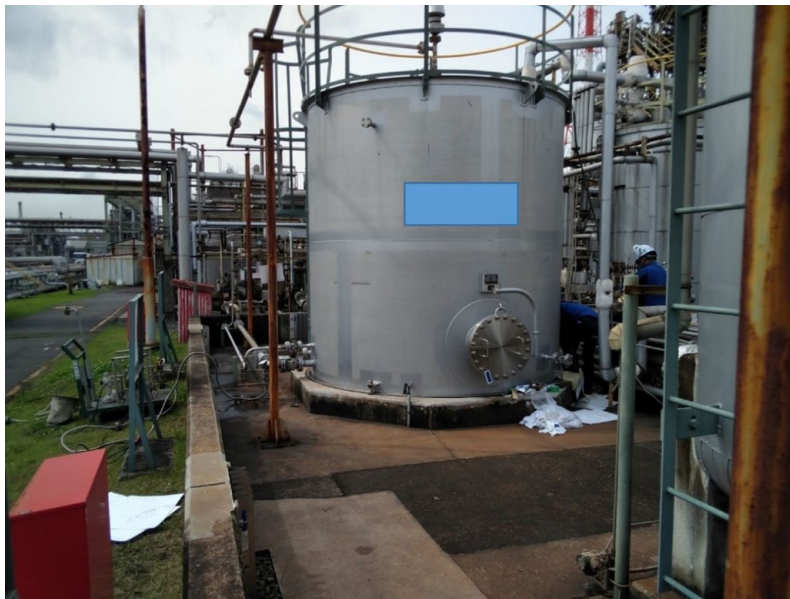
【写真1 危険物が漏えいした屋外タンク貯蔵所】

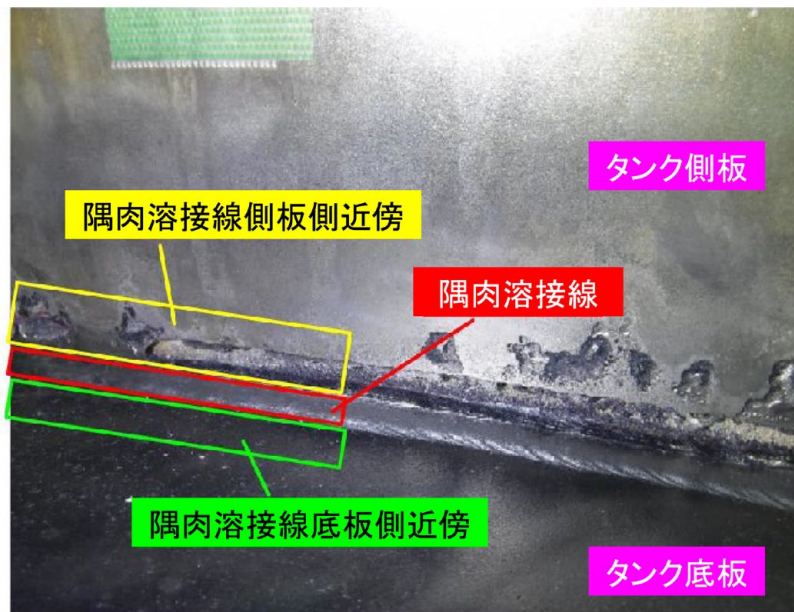
- (1) 事故概要 危険物屋外タンク貯蔵所の底板と側板を繋ぐ溶接線付近が腐食により開口し、内容液（廃油）が約18L漏えいしたものの。
- (2) 被害状況
 - ア 人的被害 なし
 - イ 物的被害 屋外タンク貯蔵所除却損
- (3) 腐食の状況
隅肉溶接線側板側近傍のほぼ全周に腐食が確認できる。（写真2、3、6、図1参照）

【写真2 隅肉溶接線付近の用語説明】

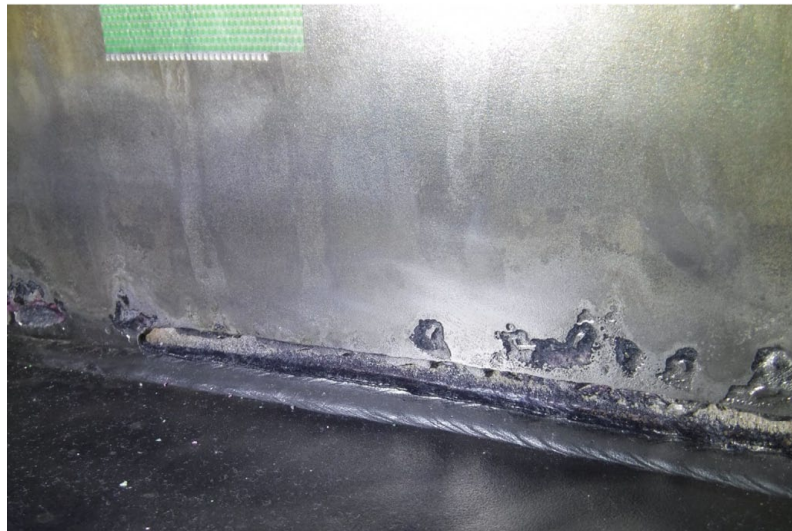
【写真3 隅肉溶接線側板側近傍の腐食の状況】

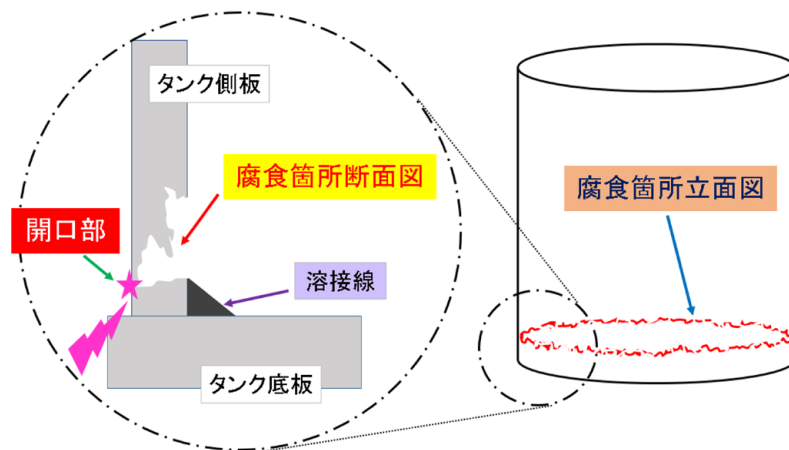
【図1 当該タンク、腐食箇所断面図等】

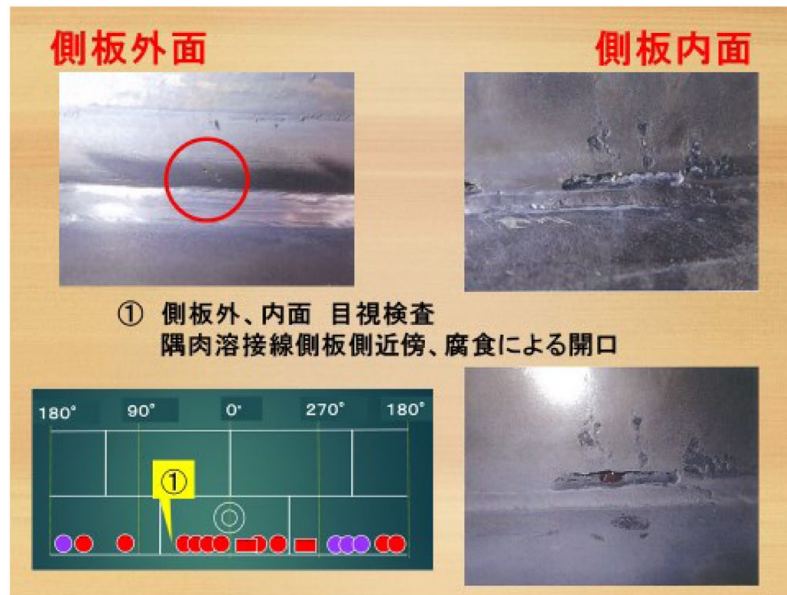
- (1) 当該タンク（内面、外面）の目視検査（写真4参照）
 - ア 側板内面
 - 隅肉溶接線側板側近傍、ほぼ全周に2～3mmの腐食
 - イ 側板外面
 - 隅肉溶接線側板側に腐食による開口箇所の点在を確認
 - ウ 底板
 - 全面に0.2mm以内の面状腐食を確認
- (2) 当該タンク（内面、外面）の浸透探傷検査
 - ア 側板内面
 - 隅肉溶接線側板側近傍、ほぼ全周に腐食による浸透指示模様（写真4参照）
 - イ 側板外面
 - 隅肉溶接線側板側の一部に浸透指示模様
 - ウ 底板
 - 隅肉溶接線等に腐食による浸透指示模様の点在

【写真4 側板内面及び側面の目視検査結果（上段）
及び側板内面の浸透探傷検査結果（下段右側）】

- (3) 当該タンク超音波厚さ測定
 - ア 底板 (6.0mm)
残り厚さ5.7~6.0mmと、顕著な減肉なし
 - イ 側板 (4.0mm)
開口部近傍の面探傷箇所において、残り厚さ1.1~3.9mmと、顕著な減肉箇所を確認
- (4) タンク付属配管の目視検査及び超音波厚さ測定
目視検査において異常はなく、超音波厚さ測定においても顕著な減肉なし
- (5) SUMP検査
いずれの箇所も健全なオーステナイト組織を示し、粒界腐食やマイクロ割れ等は確認されない。(写真5参照)

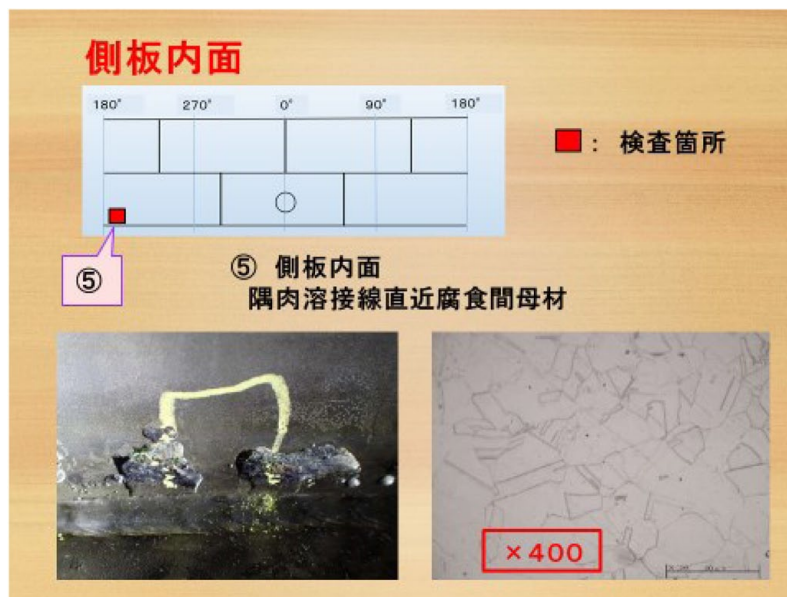
【写真5 側板内面、隅肉溶接線直近腐食間母材の
SUMP画像（オーステナイト組織）等】

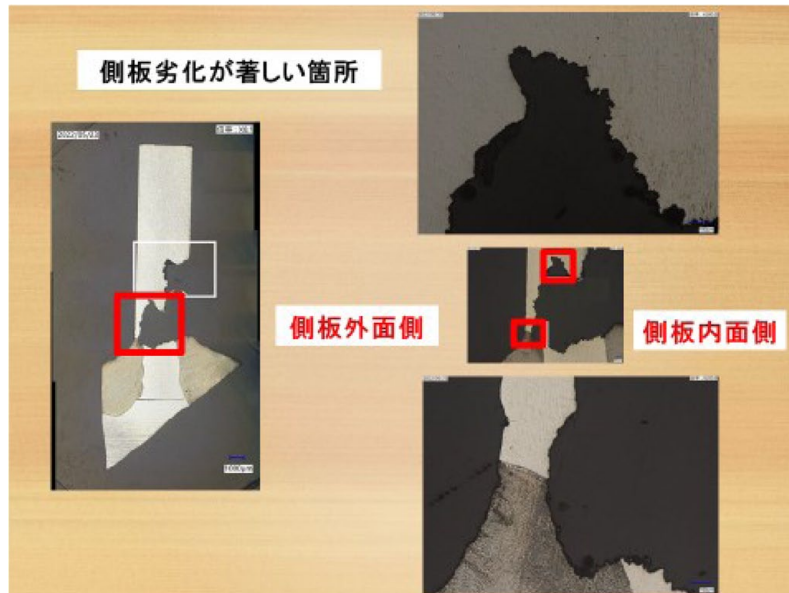
- (6) 蛍光X線分析
SUS316L相当品であることを確認
- (7) デジタルマイクロスコープ(金属顕微鏡モード)による金属組織の観察及びEDS分析による組織確認
デジタルマイクロスコープによる観察で、鋭敏化などの金属組織の異常はなく、同じサンプルを利用したEDS分析を行った結果も、金属組成の異常は確認されていない。(写真6参照)

【写真6 側板の劣化が著しい箇所のデジタルマイクロスコープによる金属組織の観察結果】

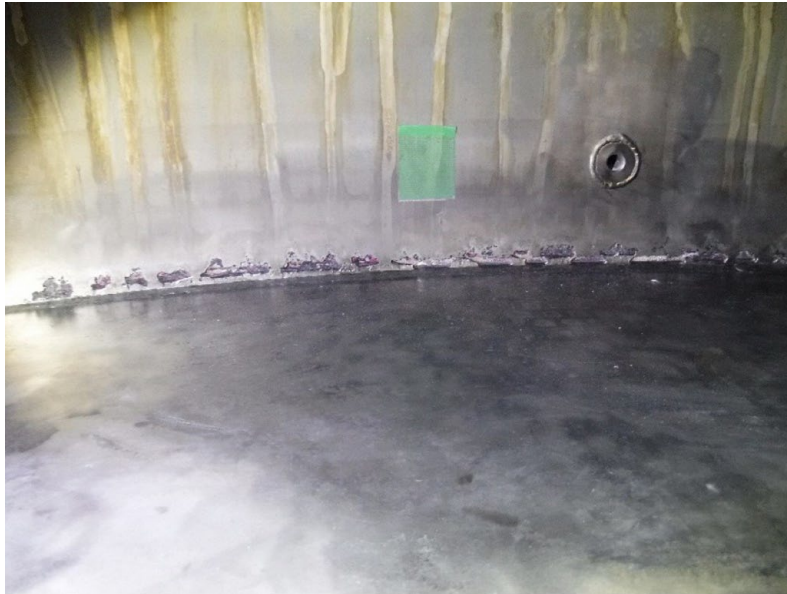
フッ化水素水溶液環境においては、非常に激しい腐食環境と成りえること、また、各種設備検査の結果から、底板部の腐食は軽微で、隅肉溶接線側板側近傍で顕著に腐食していることが確認されていることから、底板を腐食させずに、隅肉溶接線側板側近傍のみを腐食させるメカニズムを検討する。(写真6参照)

【写真7 隅肉溶接線近傍の腐食の状況】

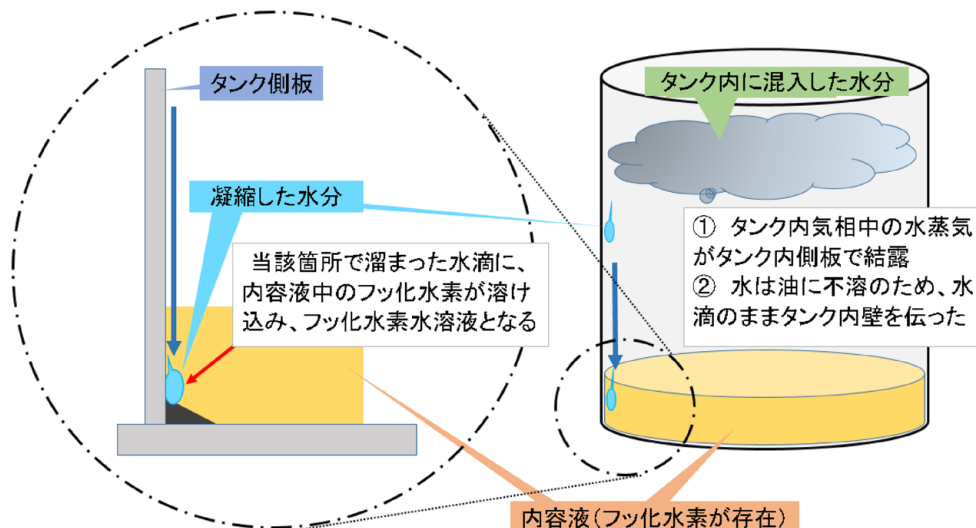
ア タンク気相中の水蒸気が、タンク壁面で凝縮し水分となり、側板を伝って、側板と底板の溶接線付近に溜まり、内容液中に存在するフッ化水素が、より溶解度の高い水中に溶け込み、フッ化水素水溶液となる。(図2参照)

【図2 隅肉溶接線側板側近傍のみを腐食させるメカニズム】

イ フッ化水素水溶液では、フッ化水素は水素イオンとフッ素イオンに解離し、鉄などの金属はイオン化するとともに、このイオン化反応が金属表面で起こり、電子を失うことで腐食が加速する。
上記ア、イが底板を腐食させずに、隅肉溶接線側板側近傍のみを腐食させるメカニズムと考える。

溶出した鉄イオンは、フッ素イオンと結びつき、フッ化鉄として析出し、これが、残渣として観察された金属フッ化物と考
える。

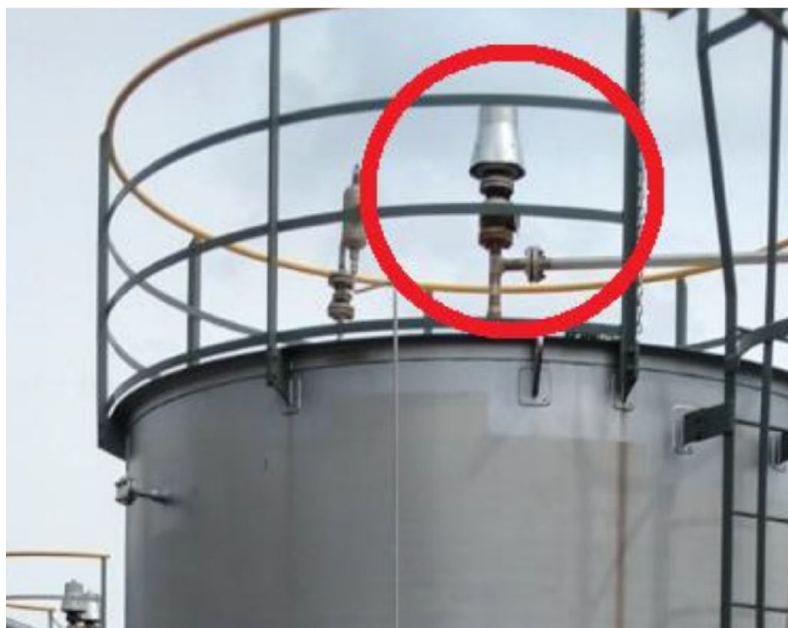
【写真8 ベントフランジ】

イ 当該タンク付属ブリザーバルブ点検清掃時の大気開放時に、排ガス系の湿ったガスが、ベント経由でタンク内に流入

イ ブリザーバルブの取り外し清掃時には、ベント圧力を大気圧まで下げた後に、当該タンクベントフランジに閉止板を
挿入することで、排ガス系からのガスを流入させない処置とする。(写真8参照)

ウ ブリザーバルブ取り出し口には、シール窒素を通気できるよう配管を増設し、シール窒素を入れられるようにする。
また、取り外し作業中は窒素を流す運用とする。
