危険物事故 関連情報

亜鉛末製造工場爆発火災について

いわき市消防本部 吉田 宏一

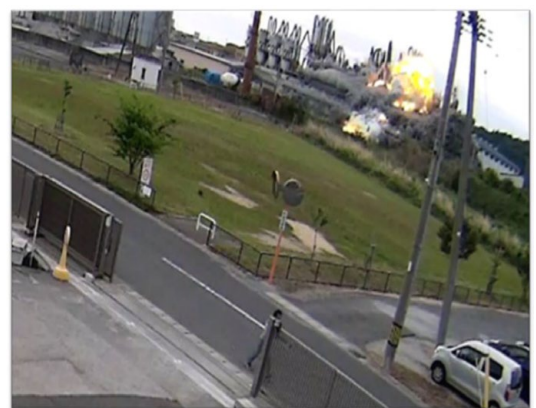
機械起動作業に当たっていた作業員が、亜鉛末工場中央にある配電盤のセパレーター及び分級ファンの起動スイッチを入れ稼働させたところ、分級ファンからの異音を確認した。その後、すぐに分級ファンの上部が光り爆発音とともに一瞬にして黒い煙が場内に広がった。

事故発生の瞬間

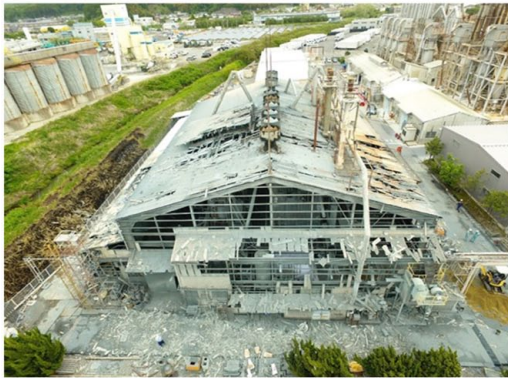
- ・ 人的被害
従業員4名負傷（重症1名、中等症2名、軽症1名）
- ・ 物的被害
亜鉛末工場1棟全焼
隣接事業所倉庫1棟破損（外壁、屋根及び窓ガラス）
河川の法面焼損（下草7a）

亜鉛末工場の焼損状況

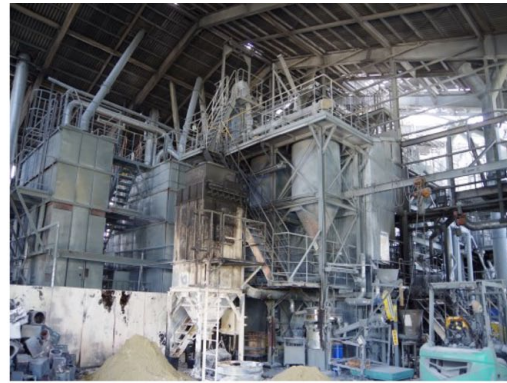
分級工程機器損傷状況(全体)

分級工程設備の損壊が著しく、関係者の供述からも設備内部で何らかの爆発現象が発生したことは、当初から妥当な見方とされていた。一方「何らか」の部分については、分級工程に圧力を加える工程は存在しないため、圧力上昇による物理的爆発が発生した可能性は低いものとされ、内部に存在する可燃性の亜鉛末が粉じんとなり、粉じん爆発した蓋然性が高いとの推察に至る。

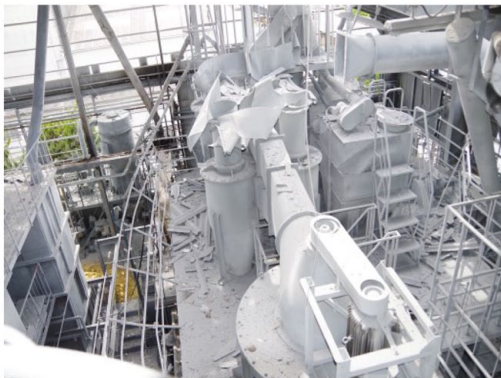
マルチサイクロン上部の損傷状況

分級工程設備のマルチサイクロン4本中1本に閉塞が確認されている。これにより、そこを通過できずに堆積した亜鉛末約710kg（マルチサイクロン容量で試算）が、分級ファンの異常振動などにより設備内を浮遊していた可能性があり、その場合、粉じん濃度は22,300g/m³に及ぶ。元々の分級工程で生じる分を加えれば、設備内の亜鉛末は、爆発下限濃度を十分に超える濃度であったことが推察される。

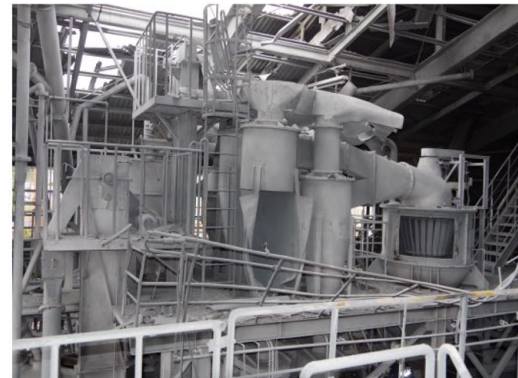
マルチサイクロン、セパレーターの損傷状況

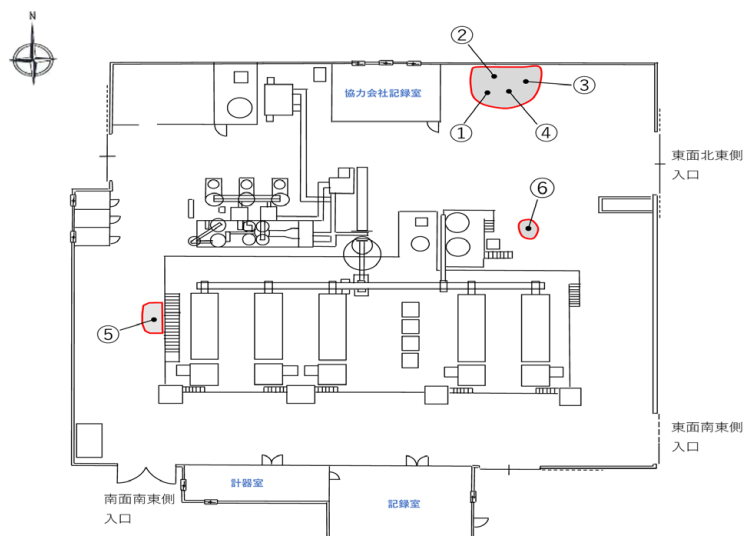
図2 堆積亜鉛末の状況

5月11日11時46分に火災鎮圧となったが、依然として亜鉛末工場内にある亜鉛末の堆積物が燃焼している状況であった。

当初、燃焼を続ける亜鉛末の対応として、屋外へ搬出し、酸素と触れさせて酸化亜鉛として消火する方法を選択していたが、亜鉛末の山は慎重に掘削しないと火柱が上がるうえ、時間経過により亜鉛末の固形化が進んだことで搬出が困難となった。

その後、消防庁消防大学校消防研究センターからの技術支援により、乾燥砂を用いた窒息消火による温度低下を待つ方法に変更した。

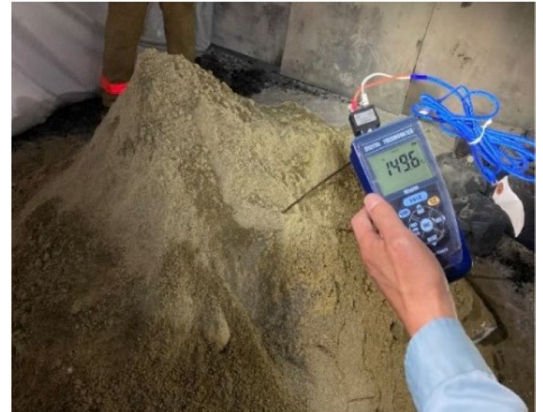
堆積亜鉛末の温度測定

5月14日に堆積箇所ごと1地点の亜鉛末深部温度計測を開始した。以降、最も高温かつ堆積量が多い北側の堆積箇所を重点的に計測するため観測地点を増やし、最終的には6地点で計測している。最高温度で推移した④地点は北側の堆積亜鉛末で、測定箇所は堆積の山のほぼ中央に位置する部分である。

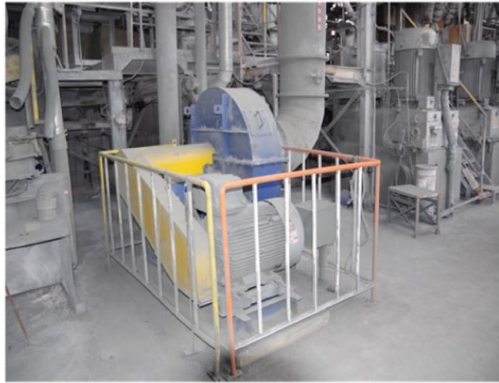
発火源については、「亜鉛末の自然発火」、「亜鉛末の静電気放電」、「羽根と亜鉛スケール（機器等に付着することで生成される亜鉛末の塊）の衝突火花」、そして「分級ファンシャフトとケーシングの接触による火花」が原因の候補として挙げられ、調査を進めていく中で、分級ファンのシャフトとケーシングの接触による火花が粉じん爆発の発火源とされる証拠が積み上がっていった。

分級ファン (全体)

- ・ 分級ファンに異常振動センサーを設置する。
- ・ 亜鉛スケールの定期除去を年2回→年4回に変更する。
- ・ 設備に詰まり等の不具合が発生した場合には、除去するまで運転を停止する。

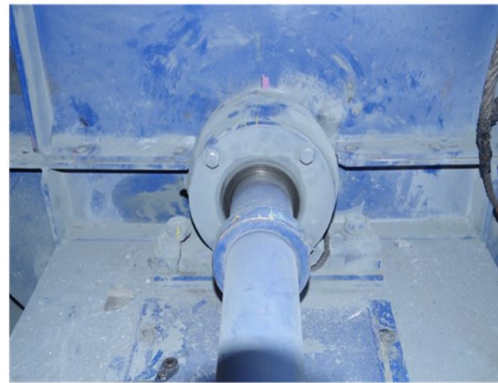
分級ファンシャフト

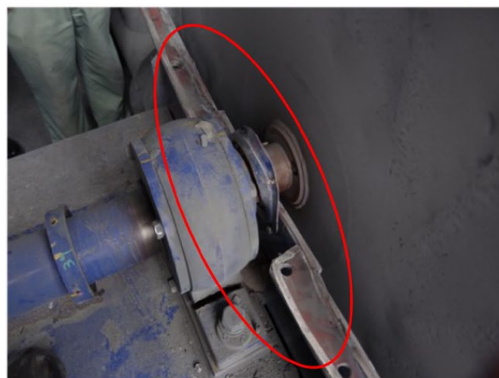
分級ファンシャフト貫通部

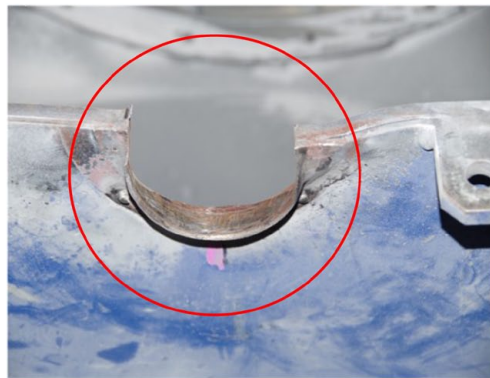
シャフトとケーシングの接触痕

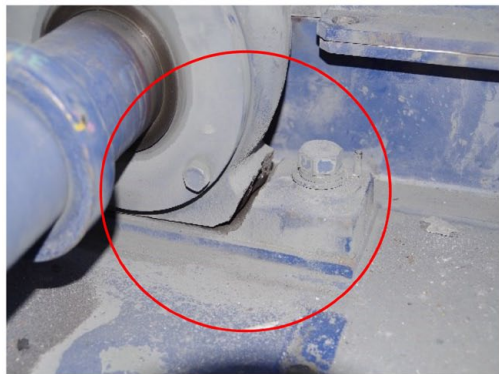
分級ファンのシャフトがケーシングと接触するに至った原因は、分級ファンの羽根に比較的均等に付着していた亜鉛スケールの一部が剥離することで回転が乱れて異常振動が生じ、これにより分級ファンのシャフトを固定するベアリングボックスが破断して、シャフトが偏芯したものと考えられた。

ベアリングボックス破断状況

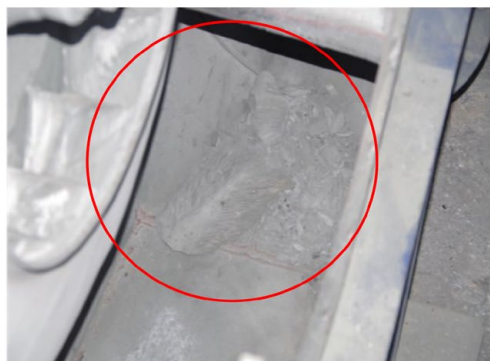
分級ファンから剥離した亜鉛スケール
