石油樹脂粉体による粉塵爆発火災

川崎市消防局
予防部保安課担当係長〔検査〕 喜多村 亮太

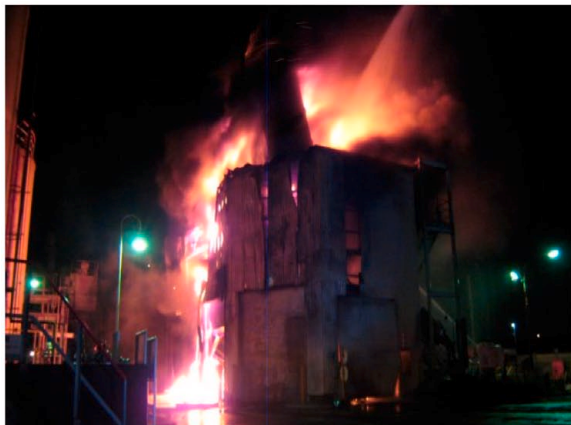
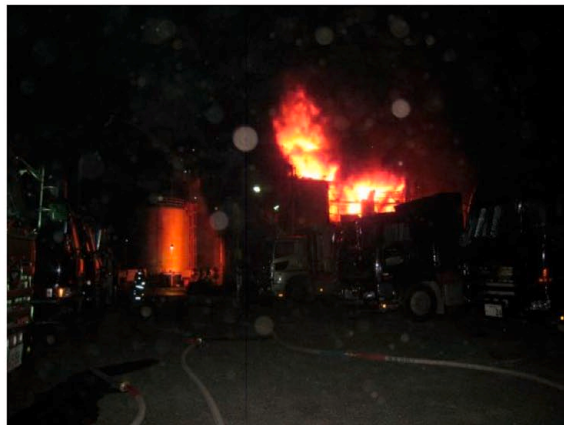
写真1、2. 火災発生時の状況

可燃物貯蔵取扱所（フレーカー室・荷造り室棟）において、夜間、通常運転中、バケットコンベア内に堆積・浮遊していた粉塵に、バケット落下に伴う衝撃火花又は不導体物質によるストリーマコロナ放電が火源となり爆発が発生し、火災に至ったもの。

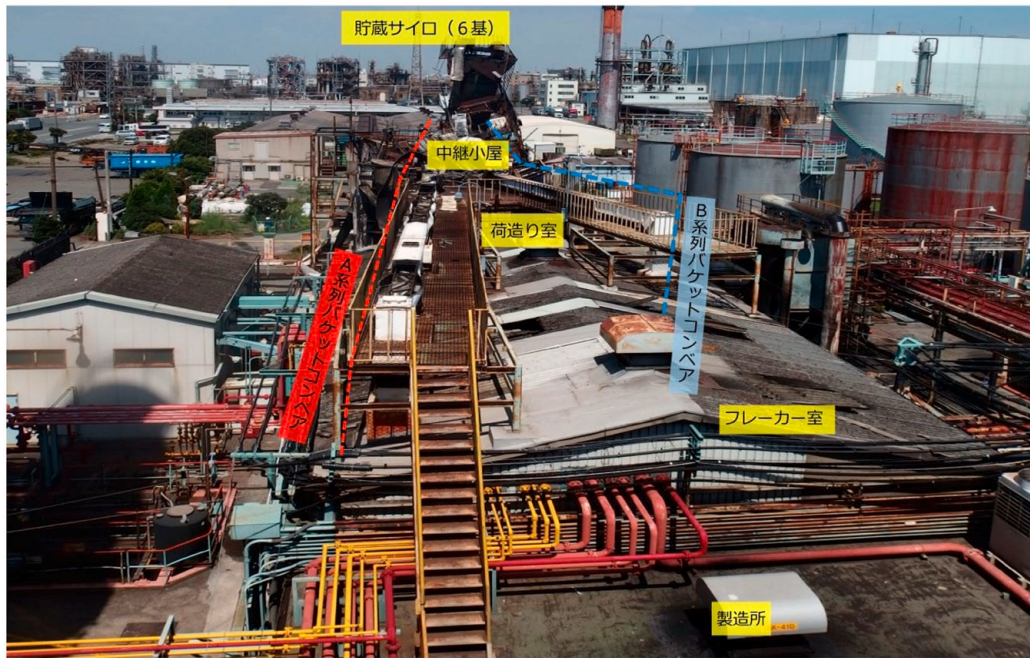
写真4. 関連製造所から製品サイロ方向を撮影

- ア 製品サイロは、6号サイロを残し、座屈していた。
 イ 中間サイロは、A系列は焼損・破損していたが、B系列は健全であった。

- ウ 中継小屋内はA系列、B系列ともに焼損していた。
- エ B系列バケットコンベアのケーシングに開口はないが、内部に焼損や煤けが認められた。
- オ A系列バケットコンベアの垂直部のケーシングに大きく開口が認められ、内部のバケットが脱落していた。屋根上に設置されている水平部も大きく開口が認められた。

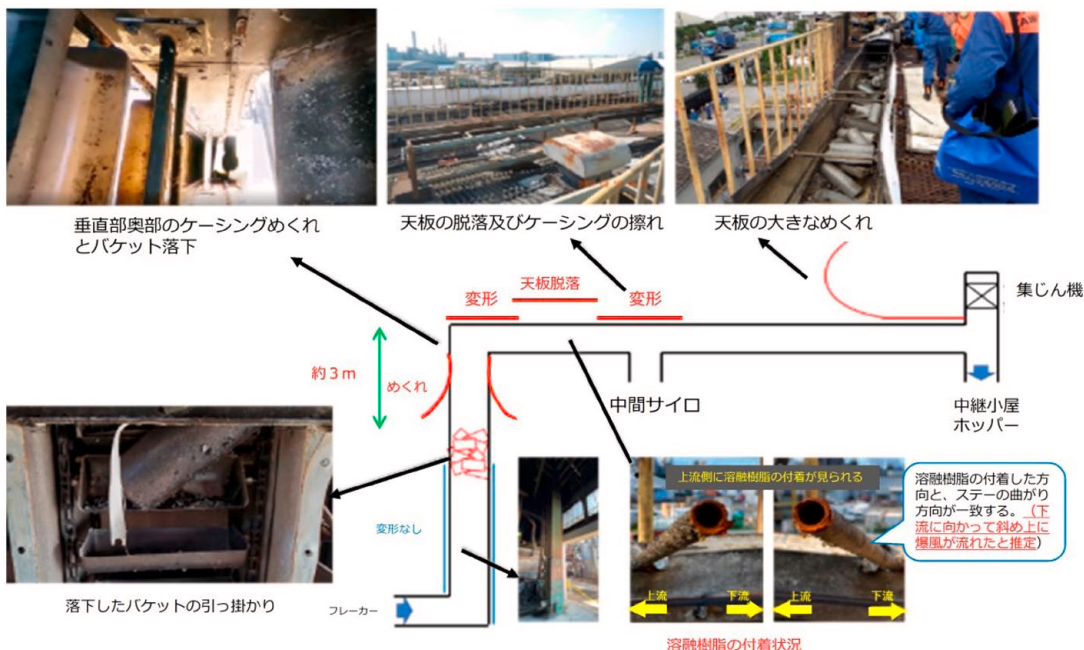
図4. A系列バケットコンベアの焼損状況

バケットコンベアのケーシング (垂直部及び水平部) に大きな開口が認められたA系列バケットコンベアの状況は次の通りであった。

- ア 垂直部では、バケットの落下が認められ、落下したバケットの上部に大きな開口が認められた。
- イ 水平部では、天板の変形、脱落及び大きな開口が認められた。
- ウ ケーシングステーに付着した溶融樹脂の状況を見ると工程の下流方向へ向かって爆発した形跡が認められた。

フレーカー室の屋根に設置されているA系列のバケットコンベアケーシングの損傷状況は、大きく開口又は中継小屋方向へ、捲れ上がっている状況であること。

また、ケーシングステーの状況を見ると、装置上流から下流へ変形していること及び熔融樹脂の付着状況が上流側のみであることから、バケットコンベアの垂直部分で、最初の爆発が発生した可能性が高い。

対策大項目	対策中項目	対策小項目	粉塵爆発の5要素に対する対策
粉塵爆発対策	バケット落下及び機械的摩擦に対する対策	<ul style="list-style-type: none"> ・バケット固定用割ピン数の増加 ・日常的な点検の強化 ・機器保守点検間隔の短縮 	可燃物 粉塵の分散 着火源
	バケットコンベア内での粉塵堆積に対する対策	<ul style="list-style-type: none"> ・定期的な確認、清掃の実施 ・バケットコンベアに集塵機の追加設置 	可燃物 粉塵の分散
	サイロを含む、バケットコンベア系の過剰な圧力上昇に対する防止策	<ul style="list-style-type: none"> ・爆発放散設備の設置 ・消炎型爆発圧力放散設備の設置 	場の閉塞性
火災の拡大防止対策	集塵ダクト内の粉塵堆積抑制対策	<ul style="list-style-type: none"> ・集塵性能の測定、維持管理 ・集塵ダクトの定期的な清掃 	
	集塵ダクト内の火炎の伝播防止対策	<ul style="list-style-type: none"> ・集塵範囲及びダクト共有範囲の縮小 ・瞬間遮断弁の設置 	
	可燃物への延焼防止対策	<ul style="list-style-type: none"> ・可燃物の持ち込み量の制限 ・可燃物保管場所の延焼防止対策 	
	製品サイロ内の石油樹脂製品の流出防止対策	<ul style="list-style-type: none"> ・製品サイロ下への可燃物持ち込み禁止 ・製品サイロの設計見直し 	
	初期消火設備の設置	<ul style="list-style-type: none"> ・散水設備の設置 	
人に対する教育	粉塵爆発及び新たな手順書に関する教養
