少量危険物貯蔵施設の漏洩事故事例 にみる原因と問題点

松田 静 幸
(安芸市消防本部)

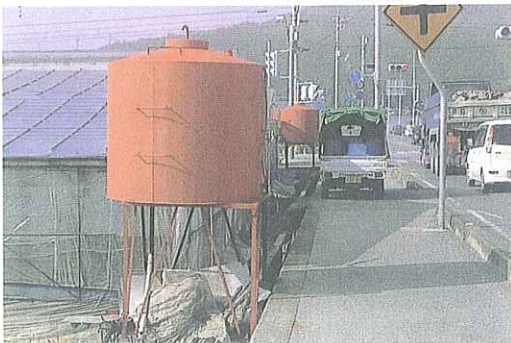
写真1 タンク設置例

給油の容易さ、施設の形状等により、大半の施設で、このように道路に接した位置に設置される。

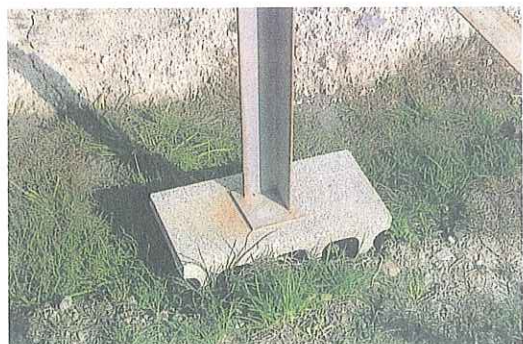
写真2 脚部設置例

基礎部分にコンクリートブロックを使用している。ボルトによる固定等の転倒防止策がとられていない。

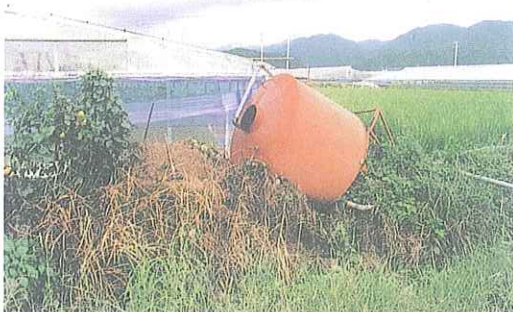
ア) 事故事例②④⑦（事故写真1）

タンクは脚部と本体からなっており、（資料2 タンク概要）金属製で重量は約300キログラム程度あり、これに重油の重量を加えたものを脚部4点で支えている。

タンク設置部は田の中であるため、地盤が軟らかく、雨水等の水分を含むと更に軟弱化し、タンク及び重油の重量による地盤面の不等沈下、崩落が発生、これによりタンクの傾斜・転倒が起きる。通常、脚設置部の地盤をコンクリート、碎石等で硬化・補強しボルト等で固定するが、事故の起きた3基のタンクはこれを怠っていた。

事故写真1 タンク重量により転倒した事例（設置面の地盤が整備されておらず、転倒防止策もとられていなかった。）

- ・ 脚設置面にコンクリート基礎を敷設。
- ・ 転倒防止のため、基礎部分に脚部をボルトで固定。
- ・ 脚設置部周辺に雨水の排水路を設置し、雨水の浸透による地盤面の軟弱化を防ぐ。
- ・ 異常を早期発見するため、日夕点検の励行。

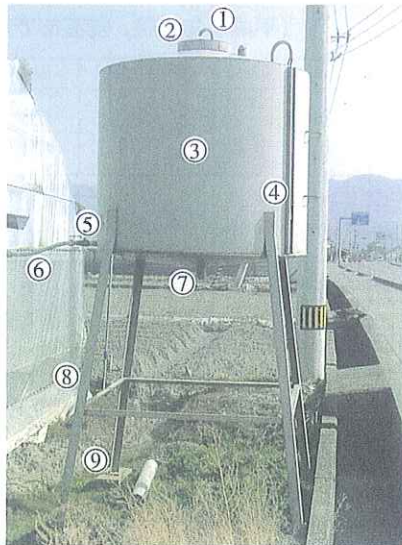
資料2 タンク概要

①通気管 ②給油口 ③タンク本体 ④油量計 ⑤送油口 ⑥送油管（架空、地上、埋設の3工法がある。）⑦排出口（異常開放がでないよう改良。）⑧脚部 高さ1.2m（施設の形状により高さ1.0～1.5mとなる。）⑨脚設置部（転倒防止措置がされていない。）

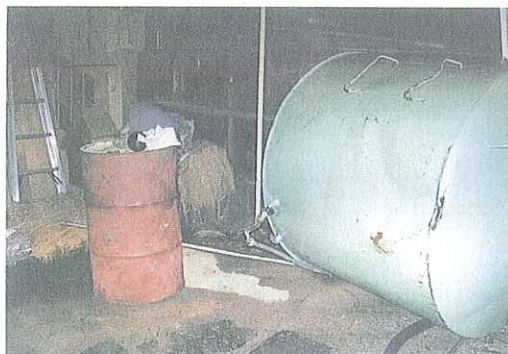
車輛の接触・衝突によるタンクの破損・転倒事故は、車輛の運転者だけでなく設置位置にも問題があったと思われる。通常、タンクは給油配送車が容易に接近、給油できるよう道路に接した位置に設置するが、

事故写真2 車輛の接触によりタンクが転倒した事例（道路にはみ出して設置し、転倒防止策もとられていなかった。）

事故の起きたタンクは、道路にはみ出して設置し転倒防止策もとられていなかった。

- ・設置部を道路より離れた位置に変更。
- ・転倒防止のため、基礎部分に脚部をボルトで固定。

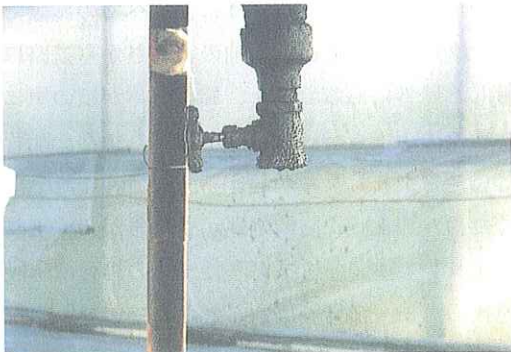
この事例は、第三者が意図的に流出させた事故であるが、前記事例にもみるように設置位置が道路に接しているため、部外者がタンクに容易に触れることが可能であり、また、排出口のバルブ開放が工具等を用いることなく簡単に行なえることにも問題があったと思われる。

事故写真3-1 第三者が意図的に流出させた事例
(タンク底面の排出口のバルブが全開状態になっている。)

- ・部外者の侵入を防ぐための柵を設置。
- ・排出口の取替えが不可能なため、開放ができないようバルブを固定。
- ・異常を早期発見できるように、日夕点検の励行。

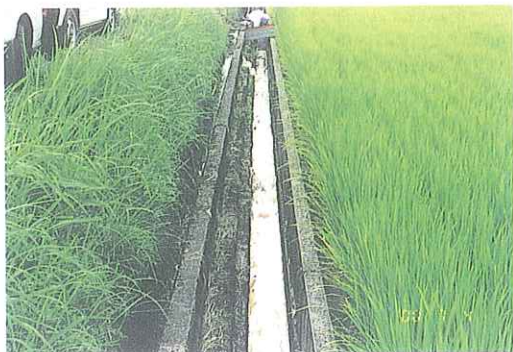
事故写真3-2
(排水路に流れた重油を、油処理剤にて処理中。)

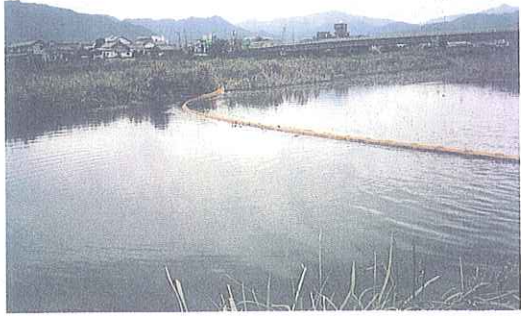
事故写真3-3

(重油は排水溝を通じ近くを流れる安芸川に到る。オイルフェンスで下流への流出を防止。)

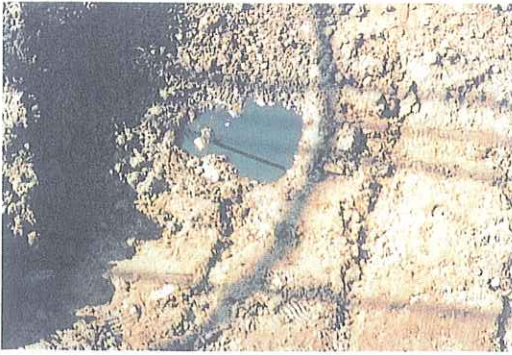
これらの事故は、金属製配管が腐食したために漏洩が起きたもので、雨水の排水路が泥や雑草のため流れにくくなり、溜まった雨水が配管を腐食させたと推定される。これらの配管は、加工時に防錆塗装はされていたものの設置後の点検・補修等は行なわれていなかった。また、事例③は、金属製配管を埋設していたもので、湿った土壌部に埋設されたことが腐食の進行を早め、かつ、異常の発見を遅らせたと思われる。

事故写真4 腐食した埋設配管からの漏れ
(深さ約30cmのところ、重油約1.5ℓを回収。)

- ・腐食しやすい埋設配管をやめ、地上及び架空配管に変更。
- ・排水路を設け配管の周辺に水が溜まらないようにする。
- ・点検と防錆塗装をこまめに行なう。
- ・事故事例⑩については、配管の取替え

に伴い、強化プラスチック製配管の設置を検討したが、所有者は、金属製配管による設置を希望。

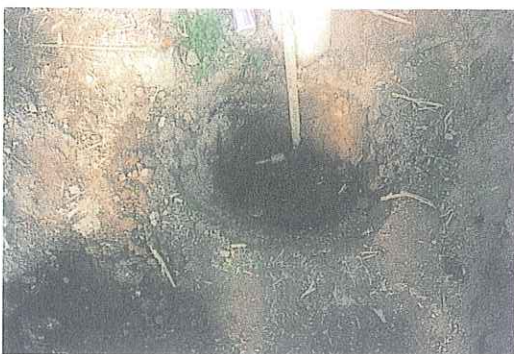
通常、水道水等に使用される塩化ビニール製パイプを用い、事故の5年前より埋設配管で使用していた。(深さ約20センチメートル)

その上部を車輛、トラクター等が頻繁に走行したために起きたとみられる、ひび割れ、変形が2～3箇所あり、この部分から漏れが確認された。また、継ぎ目部分からも若干の漏れがみられた。

事故写真5
(塩化ビニール製パイプを埋設使用。
埋設部の継ぎ目部分から漏れがみられる。)

- ・配管を金属製に取替え。
- ・点検と防錆塗装をこまめに行なうよう指導。
- ・所有者は、埋設配管を希望したが、湿った土壌では腐食が起りやすいため架空配管で設置するよう指導。(施設側面高さ約1.5メートルの位置に固定)
- ・この事例は、平成8年の発生であったため、配管の取替えは金属製による。平成10年の法改正により、今後は、腐食による漏洩事故防止のため、強化プラスチック製配管も考慮に入れていきたい。
