実際に当市で発生した重油流出事故事例を紹介する。

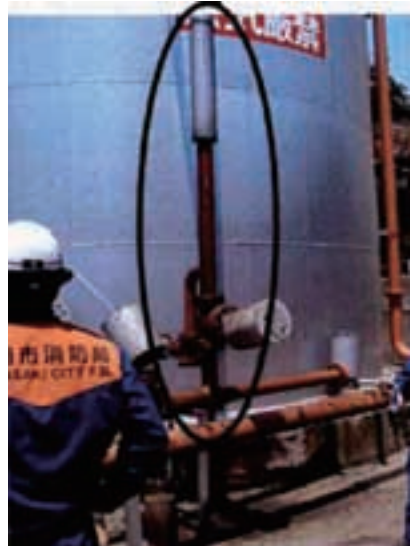
すると、再生油タンクの立ち上がり配管の保温材被覆下端部につながる露出配管が、太陽光を反射しているのか、少し輝いているように見えた。また、遠くからではあるが、配管直下の地盤面にも若干水溜りのようなものが確認できた。不審に思い、当該配管に近づくと保温材端部から下の配管は濡れており、配管の分岐エルボ一部から地盤面に褐色の液体が垂れ漏れているのを発見した（写真-1）。

写真-1 2010.07.22査察時 流出状況

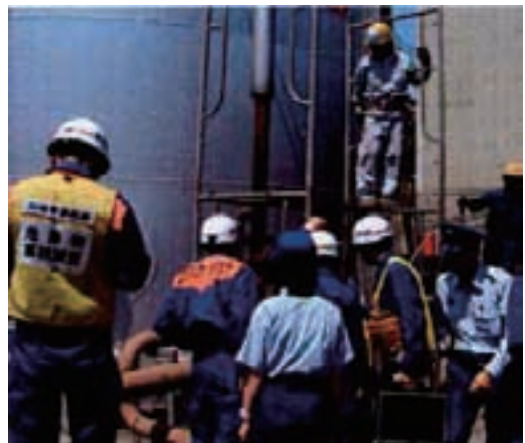
写真-2 流出確認状況

危険物流出事故調査を行った(写真-2)。

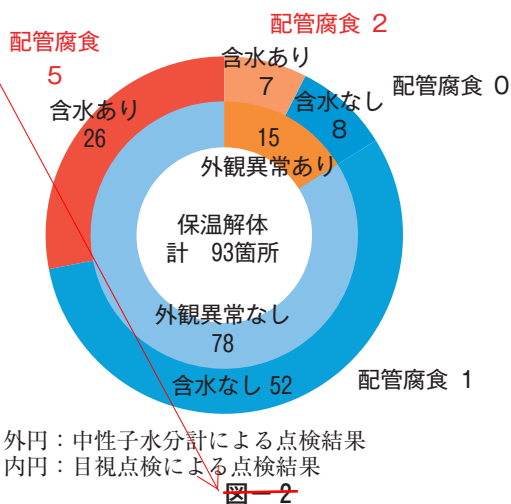
訂正(2011/10/31):  
図-2 配管腐食の調査結果  
(出典：中部電力 技術開発ニュース 140)

中性子水分計の検査効果であるが、「中部電力の技術開発ニュース No.140」によると、保温材被覆配管（合計長さ約2 km）を対象に、目視点検と同時に約3,000箇所の水分測定を行い、その内93箇所の保温材を解体して保温材の含水と腐食状況を調査した（図-2）。その結果、含水有り（含水率20%以上）の的中率は97%で高い信頼性がうかがえた。また、外装板の目視点検で異常があった15箇所のうち、配管腐食箇所は2箇所（13%）であったのに対し、中性子水分計で含水有りと判定された33箇所では、配管
