外面応力腐食割れ(ESCC)の感受性抽出のスクリーニング方法論と対策

鈴木 茂雄

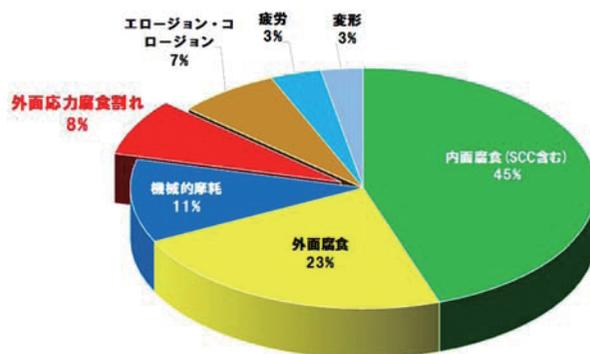
図1.1は、調査対象の石油化学プラントにおける30年間以上に亘る運転中での漏洩発生と損傷メカニズムの累積損傷率を示している。この

円グラフから90%近くが常温領域の損傷メカニズムであり、特に外面応力腐食割れ(ESCC)に関しては、損傷の起こり易さの感受性スクリーニングでの部位、部品を抽出することが困難である。したがって、本稿ではプラントの外面応力腐食割れに関する調査結果から得られた知見および方法論を詳述する。

図1.1 Relationship of damage mechanisms that became the leakage over 30 years in the petrochemical plant

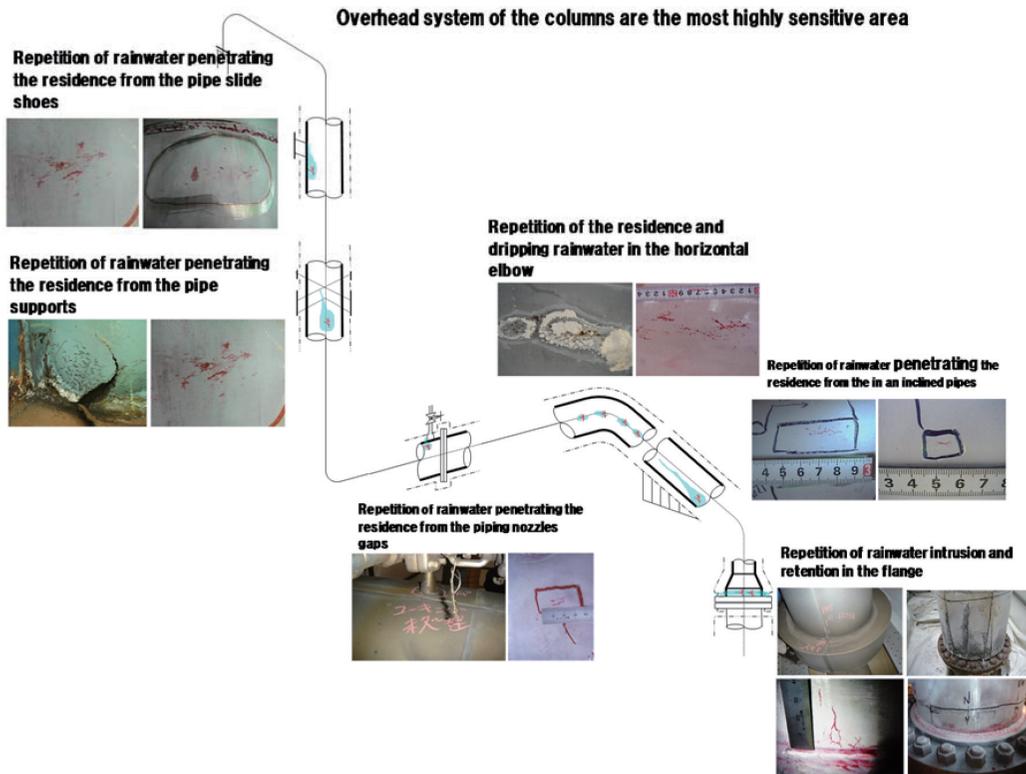
図1.2は、構造的に不連続領域であるために、運転中での配管軸方向変位の影響による保温材鉄板カラー目地部のシール機能が失われ、長期間に亘る湿潤・乾燥の繰返し、断熱材の一部溶解付着による機器母材間における隙間腐食での孔食に起因した ESCC が発生しやすい部位を示している。

図1.2 The relationship between the stress corrosion cracking and rain waer retention area under the insulation materials

高感受性 $0.75\sigma_y$ 、中感受性 $0.5\sigma_y$ および低感受性のスクリーニングと感受性抽出について考察した。高感受性については運転温度が非常に重要であり、断熱材内部に滞留した雨水+海塩粒子が蒸発と凝縮を繰り返す環境下では保護被膜が破壊され、さらに海塩粒子が濃縮されて割れに至る。この温度が $118 \pm 13.5^\circ\text{C}$ となると高感受性となる。一方で、図1.2に示すように配管の構造的な不連続形状部位において、経年とともに鉄板カラーつなぎ目(目地)気密シールの剥がれ、部分開口および変形が生じて容易に雨水が浸入しやすい構造となる。

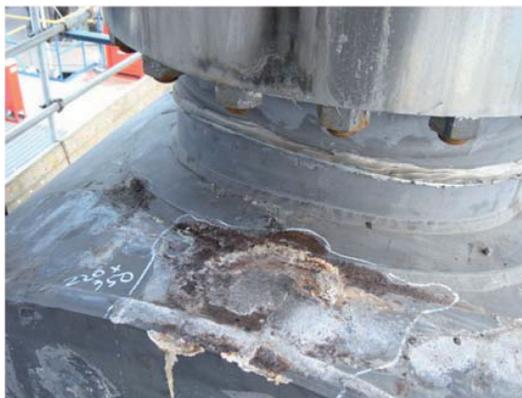
図1.3は、横置型機器の場合には上部にノズル・M/H 取付、保全用架台の設置などによって、鉄板カラー加工による切欠き、雨仕舞の困難な部位・部品に雨水浸入と滞留、溶解断熱材による酸素濃淡電池の形成、隙間腐食に起因し ESCC が高感受性となる。

Rainwater penetration with pitting regions from the clearance of equipment M / H

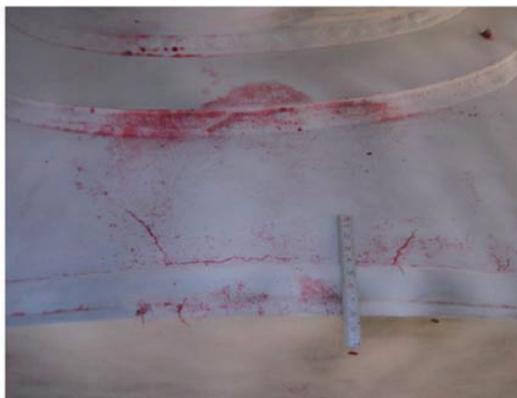
ESCC in the corrosion regions

図1.3 The relationship between the rainwater retention and corrosion with ESCC of equipment

高感受性 $0.75\sigma_y$ では、建設後の運転開始または、配管外表面に防食処理してから7年以上から20年経過後検出された ESCC の感受性領域を示している。発生領域は、雨水浸入と滞留の繰り返しが継続的などところで発生している。ESCCには塩化物イオン濃縮型と鋭敏化型があるが、機器・配管の冷間加工域、補強板の溶接熱影響部および母材部など数多くの部位・部品で割れが検出されている。さらに、雨水および海塩粒子が浸入した箇所では図1.2および図1.3に示すように、断熱材が溶解付着した範囲に局部孔食が生じていることから、塩化物イオン濃縮型の損傷メカニズムが示唆される。

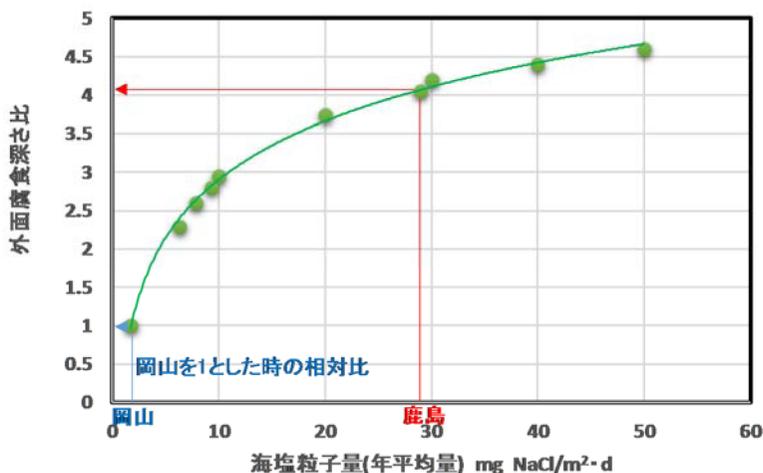
図1.4は、調査プラントの外面腐食に対する海塩粒子の影響を示したもので、瀬戸内海に設置されたプラントの海塩粒子の付着量を1.0と

図1.4 海塩粒子と外面腐食比の関係

した場合に、約4.0倍の腐食減肉深さが生じていることがわかる。さらに、プラント内において、海岸方位から常時風が吹いており一部配管に海塩粒子の影響と考えられる特定箇所に著しい外面腐食減肉、漏洩が数件認められた。

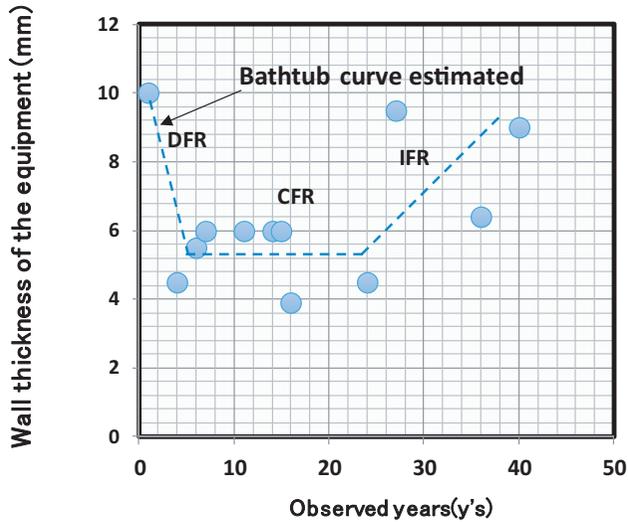
図1.5は、運転中漏洩または、非破壊検査で検出された機器の肉厚と検出された時期との関係を示し、データプロットからラインを描写するとバスタブ曲線に近似した形状となる。このことは、環境が特異な DFR (Decreasing Failure Rate) 期間を除けば、建設時の加工硬化、残留応力の相違によって進展速度に差がでてくる。したがって、一般的なオーステナイ系ステンレス鋼 SCC での下限界応力値100MPa 程度なので、CFR (Constant Failure Rate) および IFR (Increasing Failure Rate) 領域において

図1.5 Relationship of Detected years and equipment wall thickness of the ESCC

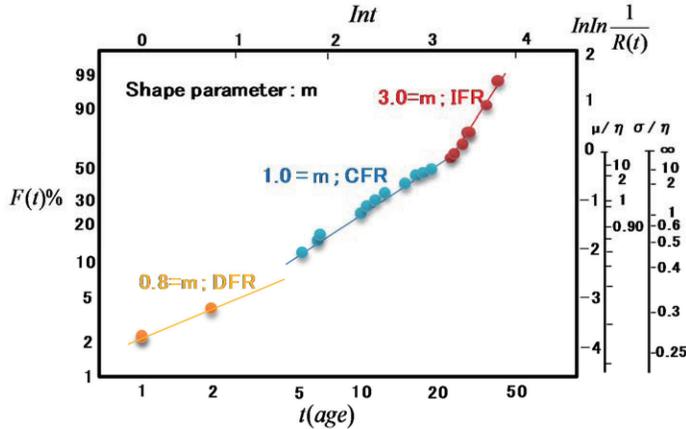
機器、配管で損傷事例として得られた ESCC を、図1.6のワイブル分布^[1]に打点すると3つの折れ線が得られる。それぞれ、建設から5年以内の短期間に発生する DFR $m = 0.8 < 1$ 、6年~20年の期間に発生する CFR $m = 1.0$ のランダム破損故障期間、21年以上で発現する IFR $3.0(m) > 1.0$ の摩耗故障期間に相当している。

図1.6 Weibull analysis of ESCC that have been detected during the service period

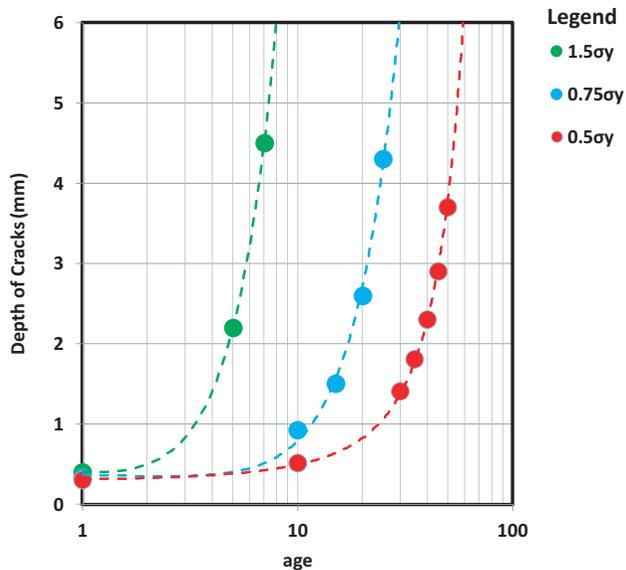
ESCC の進展速度にはワイブル分析から3つの進展速度があり、対象機器・配管の設置時期、塗装の有効期限と負荷応力により割れの進展速度には相違がある。図1.7は、DFR 領域、CFR 領域および IFR 領域の異なった進展速度の計算結果を示したものである。

図1.7 Crack propagation rate of ESCC(calculated values)

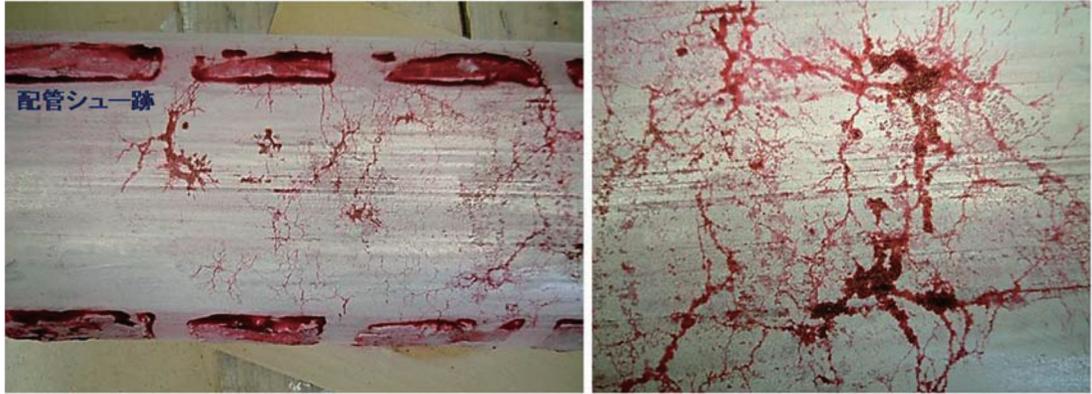
図1.8の配管シュー部に観察された ESCC の場合、DFR 期間での負荷応力は $1.5\sigma_y$ の条件と一致することから、経年劣化よりは強制的な劣化によって ESCC が発生していると考えられる。この事例は、冬季の運転中に内部流体の結晶化による閉塞を防ぐために、配管断熱材上から直接スチームブローによる暖気を行っており、保温トレースが直接配管と接触していたために局部的に熱応力が発生し、その範囲に ESCC が発生していた。したがって、経年劣化に伴う損傷とは乖離しているので本稿では適用外とし、以下では $0.75\sigma_y$ および $0.5\sigma_y$ の条件で発生した ESCC のスクリーニングおよび感受性

図1.8 Damage cases of ESCC under high stress environment in between the support shoe and the longitudinal welding of pipes

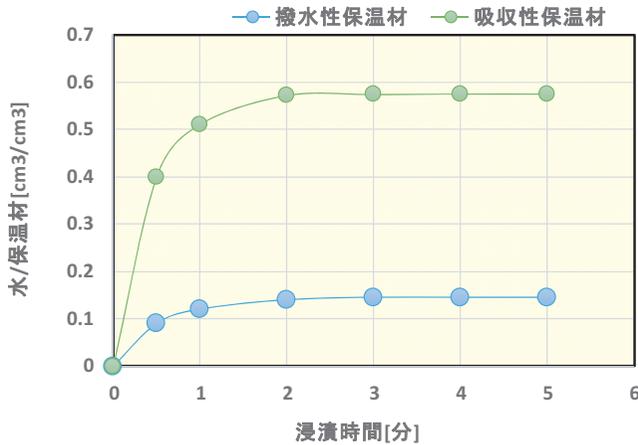
図1.10 保温材の改善 撥水性保温材の使用

する方策として、図1.10に示す撥水性保温断熱材および孔食指数(PREN)値が34以上の材料使用も有効である。さらに、ランダム故障型CFRおよび摩耗故障型IFRを示す溶接熱影響部に対しては、フッ素イオン、硼素イオンを含有する電解液にて不動態化被膜処理を行うことでもESCCき裂発生および進展に対して抑制効果が有効となる。^[8]
