懸垂式の固定給油設備給油ホース破損に起因した危険物流出事故について

末吉 修二（東京消防庁）

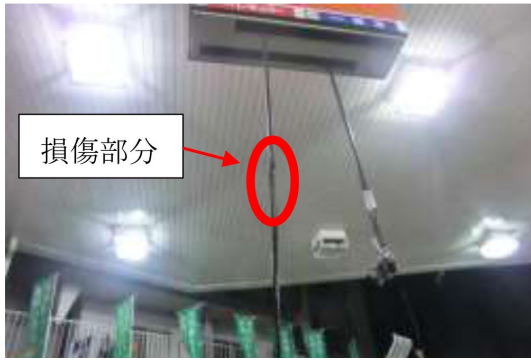
敷地中央南側に設置されているノズルNo.5とNo.6が収容された懸垂式固定給油設備について、デリベリユニット及びノズルNo.6の給油ホース等に異常は認められていない。しかし、ノズルNo.5の給油ホースには損傷が見分され、当該部分からの液体の流出が確認されている。

損傷部分には、約1.5cm程度の孔が開いており、ホース内部の配線類が視認される状況である。(写真1、2参照)

写真1 ノズルNo.5とNo.6を収容するデリベリユニットと損傷した給油ホース
写真2 ノズルNo.5の給油ホース損傷部分

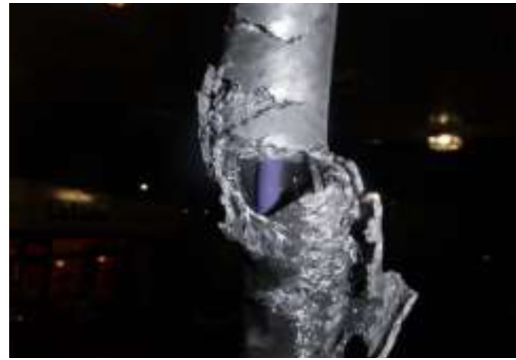
上記状況を踏まえ、総合的に検討すると、本流出事故の発生原因は、流出を発生させた懸垂式固定給油設備でのガソリン給油作業が過度に多く、給油ホースの使用と収納を繰り返すことで、デリベリユニット内のローラー等の摩擦や、ホース動作時の屈折によりホースゴム部が劣化して孔が生じ、ガソリンが流出したものと考察される。

日常点検の徹底と給油ホースに異常を発見した際の早期使用停止を指導。

ホース耐用年数等を交換目安とせず、使用頻度や積算使用量を考慮した点検交換を実施するよう指導。

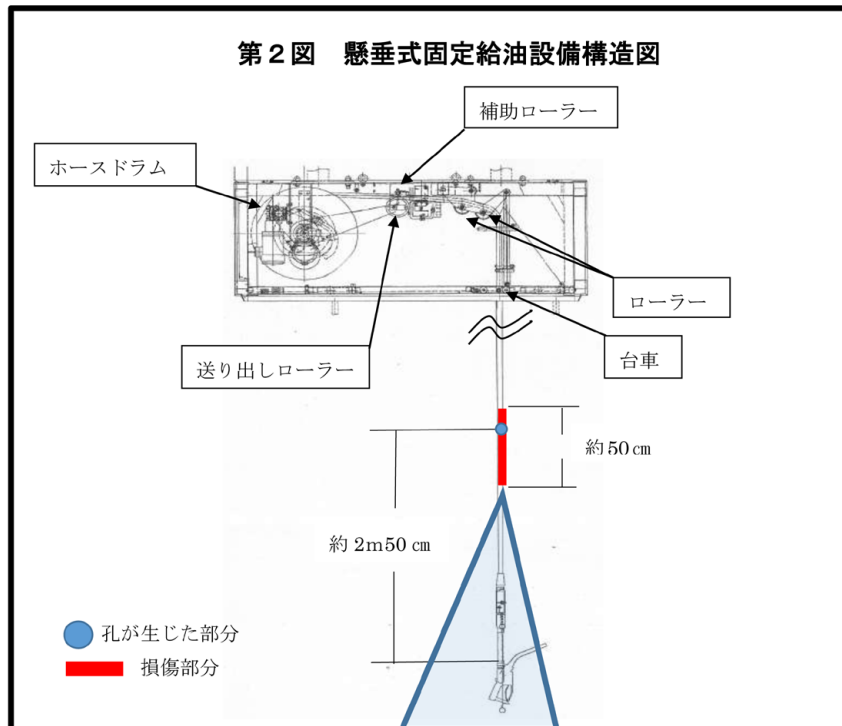
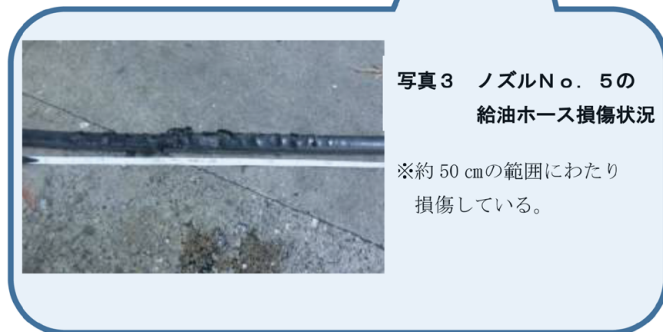
流出が発生した給油ホースを子細に見分すると、先端ノズルと給油ホースの結合部分から約2m50cmのホース部分に孔が生じており、ゴムホースの外装には約50cmの範囲で亀裂及び損傷が認められている。(第2図、写真3参照)

写真3 ノズルNo.5の給油ホース損傷状況

※約50cmの範囲にわたり損傷している。

給油ホースは消耗品であることから、交換目安を3年毎または1,500,000L運転毎としている。本件のホースは、交換から約30か月で3年未満であるが、運転量が約2,700,000Lであり、交換推奨運転量を超過している。懸垂式固定給油設備の給油ホースは、各ローラーを支点として、上下動作、左右スライド動作による負荷がかかる。本ホースの運転量からすると、給油回数も多く、ホース屈曲動作を繰り返すことにより破損したと考察されている。

現場見分状況における考察から、給油ホースの損傷箇所は、送り出しローラー付近であり、ホース動作における負荷が生じやすい位置であることがわかる。

この点を踏まえ、毎月の流量管理を確実に実施することとし、現時点で給油ホース交換日を把握していないホースはすべて取り換え、交換日と交換時の流量を明確に把握することとした。

また、積算流量が交換目安に達した給油ホースは、目視点検での異常の有無に関わらず早めの交換を実施することとした。

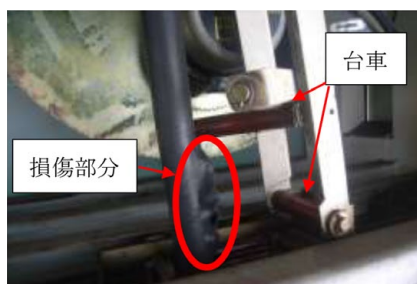
敷地中央北側に設置されているノズルNo.3とNo.4を収容する懸垂式固定給油設備のデリベリユニット内の見分において、ノズルNo.3の給油ホースが台車付近で損傷している状況が見分されている。損傷は、当該ホースの外装ゴム及びホース内部に至っている。(第1図、写真4、5参照)

写真4 流出発生位置におけるノズルNo.3の給油ホース損傷状況

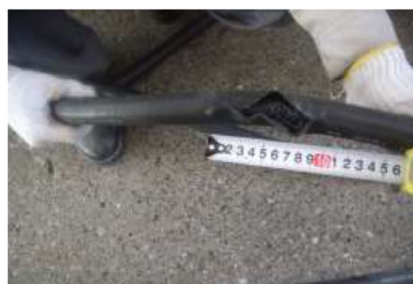
写真5 ノズルNo.3の給油ホース損傷状況

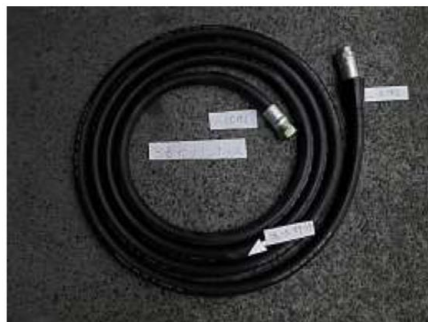
流出が発生したノズルNo.3給油ホースを子細に見分すると、先端ノズルと給油ホースの結合部分から約2m17cmの位置に約2cmの孔が開いている。また、当該孔を基点として、その周囲のゴムホース外装が約7cm損傷している。(写真6、7参照)

写真6 取り外したノズルNo.3の
給油ホース

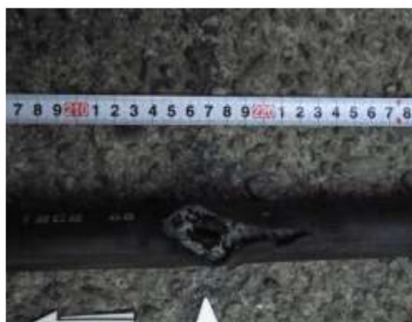
写真7 ノズルNo.3の給油ホース
損傷部分

給油ホースの交換目安は、3年毎または1,500,000L運転毎とのことである。本件のホースは、交換から約26か月の使用で3年未満であるが、運転量が約2,000,000L超であり、交換推奨運転量を超過している。懸垂式固定給油設備の給油ホースは、形状的に給油時にホースをスライドさせる際、ローラーと給油ホースが接触する部分に負荷がかかる。本施設は、他の同種施設よりも年間運転量が多いため、劣化が早まり破損したと考察されている。

現場見分状況における考察から、給油ホース損傷箇所は、ローラー台車付近であり、ホース動作における負荷が生じやすい位置であったと考えられる。

上記状況から検討すると、本流出事故の直接的発生原因は、1回目の流出事故同様、特定の懸垂式固定給油設備での給油作業が多く、当該設備の給油ホースの使用と収納が繰り返されたことにより、デリバリーユニット内のローラー等の摩擦や、ホース動作時の屈折によりホースゴム部が劣化、メーカー推奨使用期間前においても孔が発生し流出に至ったものと考察される。しかし、1回目の流出事故発生後、給油ホースの積算使用量を明確に把握せず、同種事故の防止が図られていなかった点もひとつの大きな要因と言えよう。

さらに、定期点検方法を改善(メーカー等と連携した詳細な点検を実施)し、本件と同機種を使用している系列施設の管理点検方法改善も図ることとした。
