—屋外タンク貯蔵所の開放における 火災の原因解析— 「Safety&Tomorrow」を読んで

森 新一
(川崎市消防局)

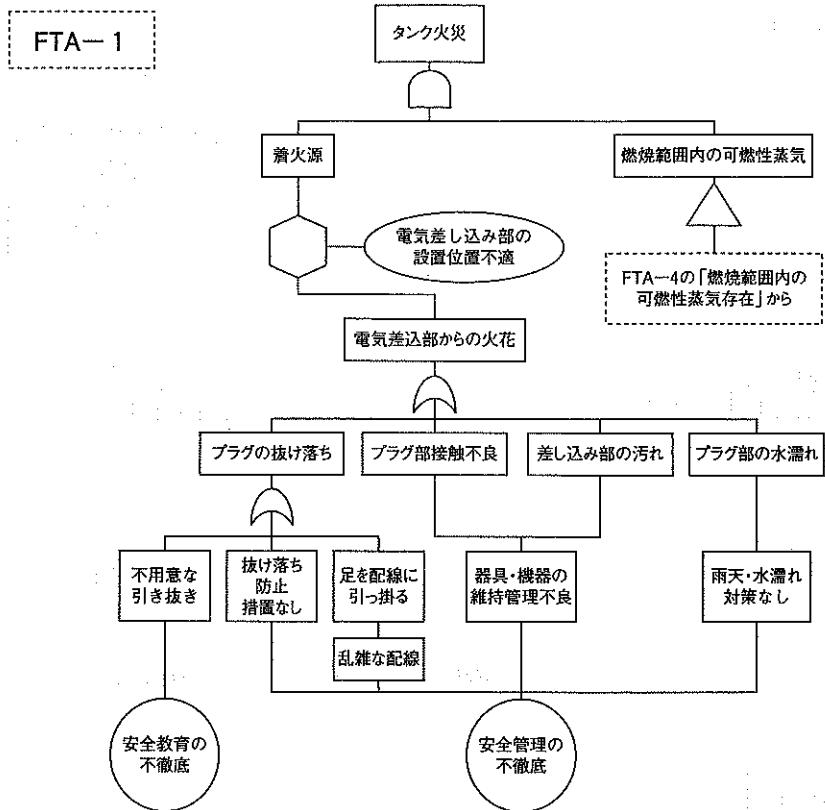
<FTA-1>

(3) 「FTA-1」について

頂上事象は勿論「タンク火災」である。電気差し込み部から何故火花が生じ、頂上事象に至ってしまったかについて解析したものである。結果的にタンク火災に至ったのであるから、そこには燃焼範囲内の可燃性蒸気が存在したことは明白である。このことについては「FTA-4」で別途解析している。

作業者は電気プラグから火花が生じようなどとは思いもせず、また可燃性蒸気がそこに出現するなど想像すらもせずにいた。従って電気プラグの設置位置等には注意を払っていない。もし電気プラグの位置が地上から高い位置であったり、防油堤外にあったなら事故は発生しなかった可能性もあるが、結果的に可燃性蒸気の滞留しやすい、つまり風通しの良くない、低い位置に設けてしまった。このような場所的な制約を満たして、結果的にプラグからの火花は着火源となってしまった。

この火源は移動しないという特徴を持つ。

欠陥事象	
レベル1	安全教育不徹底、安全管理の不徹底
レベル2	不用意なプラグの引き抜き、プラグの抜け落ち防止措置なし、乱雑な配線、器具・機器の維持管理不良、雨天・水濡れ対策なし

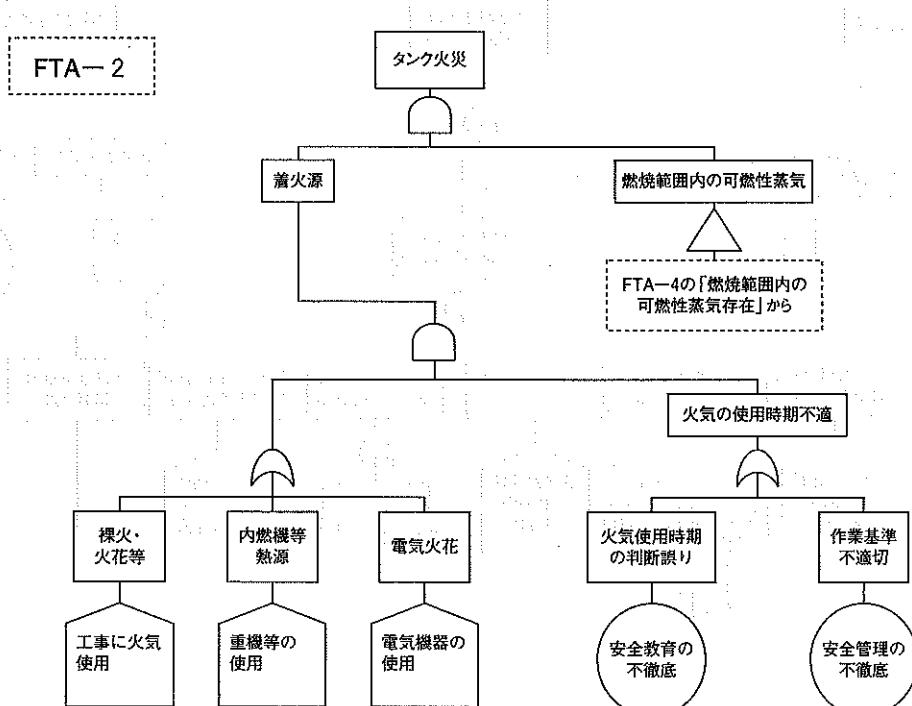
<FTA-2>

(4) 「FTA-2」について

ここでは工事等の火気、塗装機スイッチの電気火花、ユニック車等内燃機の火花を火源として解析している。御覧のとおり比較的シンプルなFT図となっている。FT図の最下段に家型の事象が三つ並んでいる。これらは通常事象といい、通常の状態でシステム上に発生しえる事象を表している。つまり行為者は火気工事に火気を用いることは、それらが火源になり得ると承知しているが、可燃性蒸気のない環境においては、普通の行為であり必要とされる事象だからである。問題とすべきは、安全管理者が火気の使用時期を誤って、火気を使用できる状況ではないにもかかわらず火気を着火源として存在させてしまうことである。

欠陥事象	
レベル1	安全教育不徹底、安全管理の不徹底
レベル2	火気使用時期の判断誤り、作業基準不適切

先にも述べたが、火気が必要な工事において火気を使用すること、ユニック車等の重機を使

用することは、事故原因の一つには当たるが、ではその行為が問題なのかと言えば、そのようなことはなく欠陥事象とは言えない。従って、この場合においてタンク火災を防止するには、そこに可燃性蒸気を存在させないことは勿論であるが、火気等を用いる工事の際、その工事が実施できる状況なのか否かの適切な判断が要求されている。

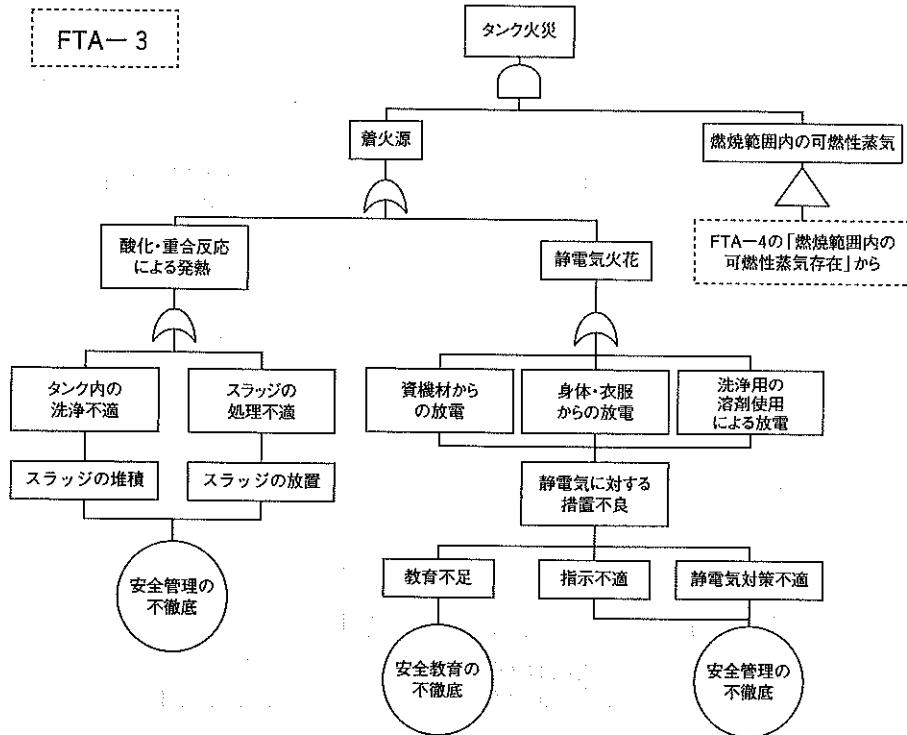
<FTA-3>

(5) 「FTA-3」について

火源は酸化・重合反応による発熱と静電気

火花である。酸化・重合反応についてはタンク内の清掃不良、或いは清掃はしたがスラッジの入った袋を放置した事が原因に挙げられる。一方、静電気火花については根本原因としては静電気対策の不徹底が考えられる。

欠陥事象	
レベル1	安全教育不徹底、安全管理の不徹底
レベル2	スラッジの堆積、スラッジの放置 教育不足、指示不適、静電気対策不適
レベル3	タンク内の洗浄不良、スラッジの処理不適 静電気に対する措置不良

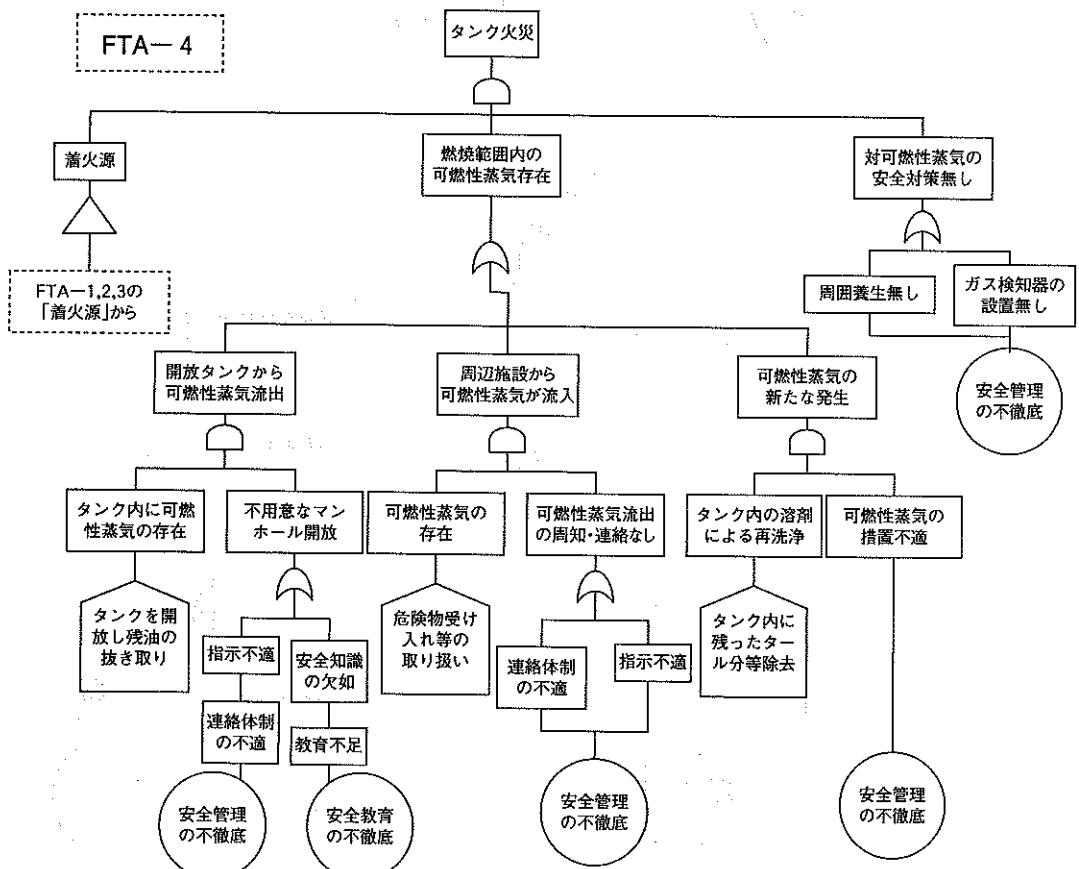
<FTA-4>

(6) 「FTA-4」について

ここでは可燃性蒸気の存在について解析している。FT図を御覧いただくとお分かりだろうが、可燃性蒸気に対する安全対策についても検討をしている。つまり可燃性蒸気が発生したとしても事前にガス検知器を設置していたら、タンク火災に至る前に対処できたのではないか、周囲に養生をしていたら可燃性蒸気の流入は防げたのではなかったかということである。可燃性蒸気そのものについては当該開放タンクからの可燃性蒸気流出、周辺タンクからの可燃性蒸気流入、そして可燃性蒸気が新たに発生した場合に分けて解析してみた。

欠陥事象	
レベル1	安全教育不徹底、安全管理の不徹底
レベル2	指示不適、教育不足、連絡体制の不適、安全知識の欠如 周囲養生なし、ガス検知器の設置なし
レベル3	タンク内に可燃性蒸気の存在、不用意なマンホール開放 可燃性蒸気流出の周知・連絡なし タンク内の溶剤による再洗浄、対可燃性蒸気の安全対策なし

FTA図の最下段に家型の事象が三つある。「タンクを開放し残油抜き取り」、「危険物受け入れ等の取り扱い」、「タンク内に残ったタール分等除去」は通常事象であり、これらも欠陥事象とは言えない。問題になるのは、これらに対する措置、対応に欠陥が有ったか否かである。
