印刷インキ用樹脂製造設備において発生した火災

富士市消防本部 富士市中央消防署 予防担当第二
参事補兼主幹 諸星 友康

発災した建物 荒川化学工業株式会社
富士工場 PR工場

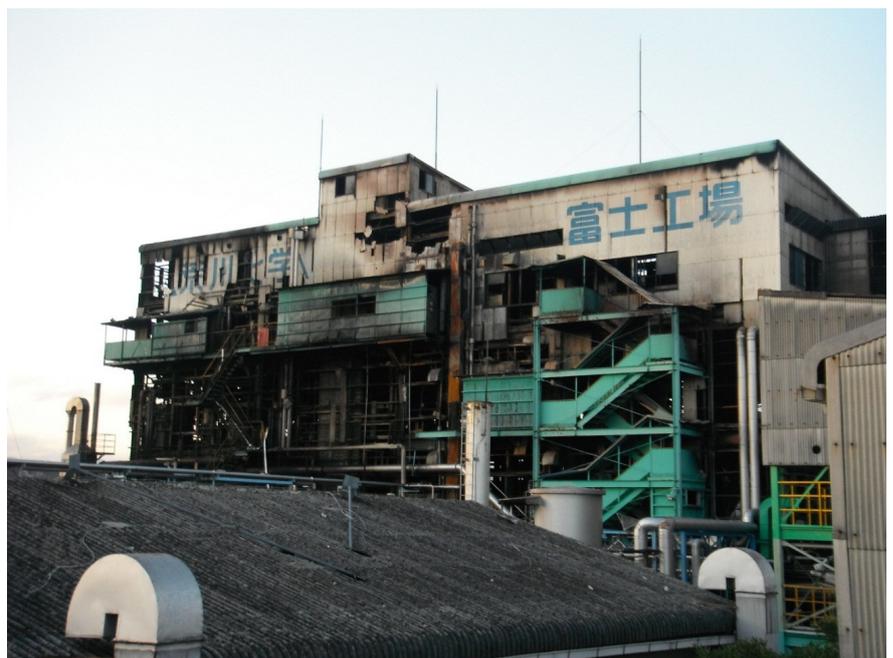
発災した荒川化学工業(株)富士工場 PR工場

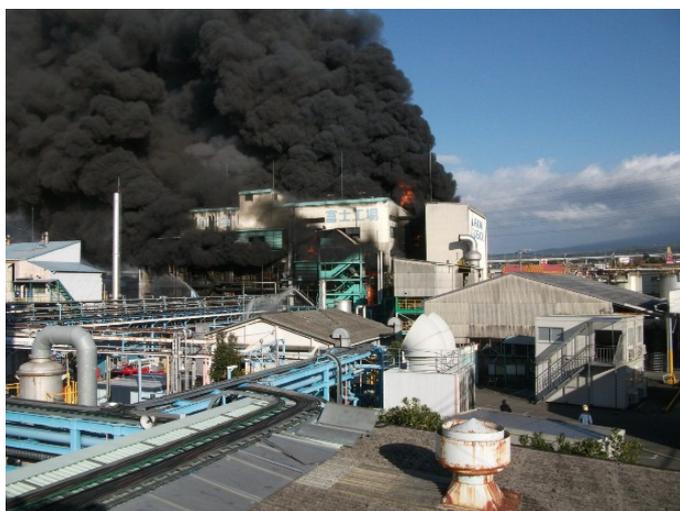
発災時

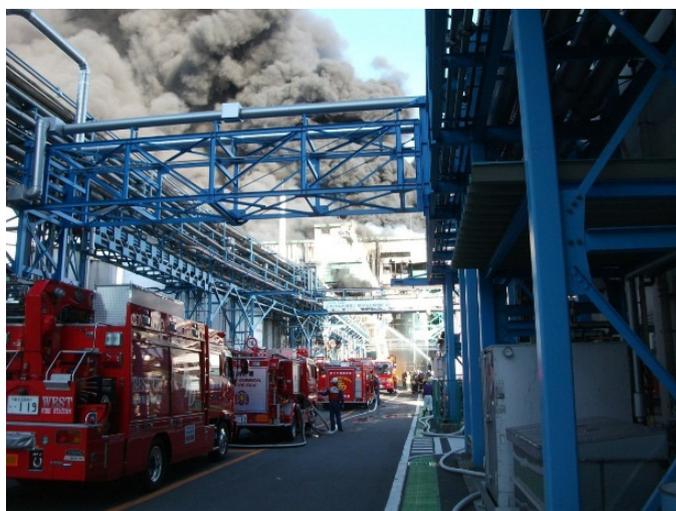
消火活動状況

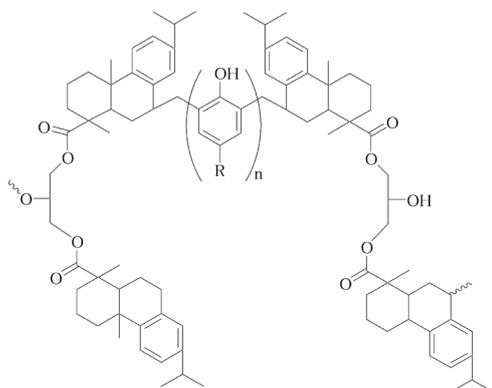
ロジン変性フェノール樹脂の代表的な化学式

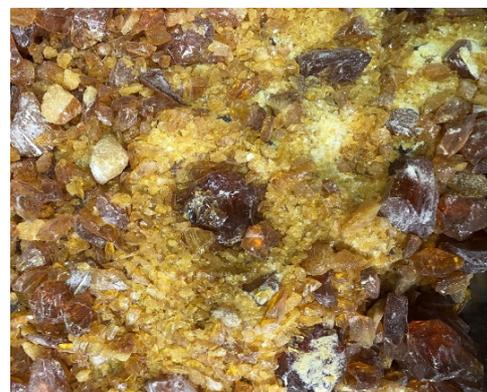
ロジン変性フェノール樹脂の外観

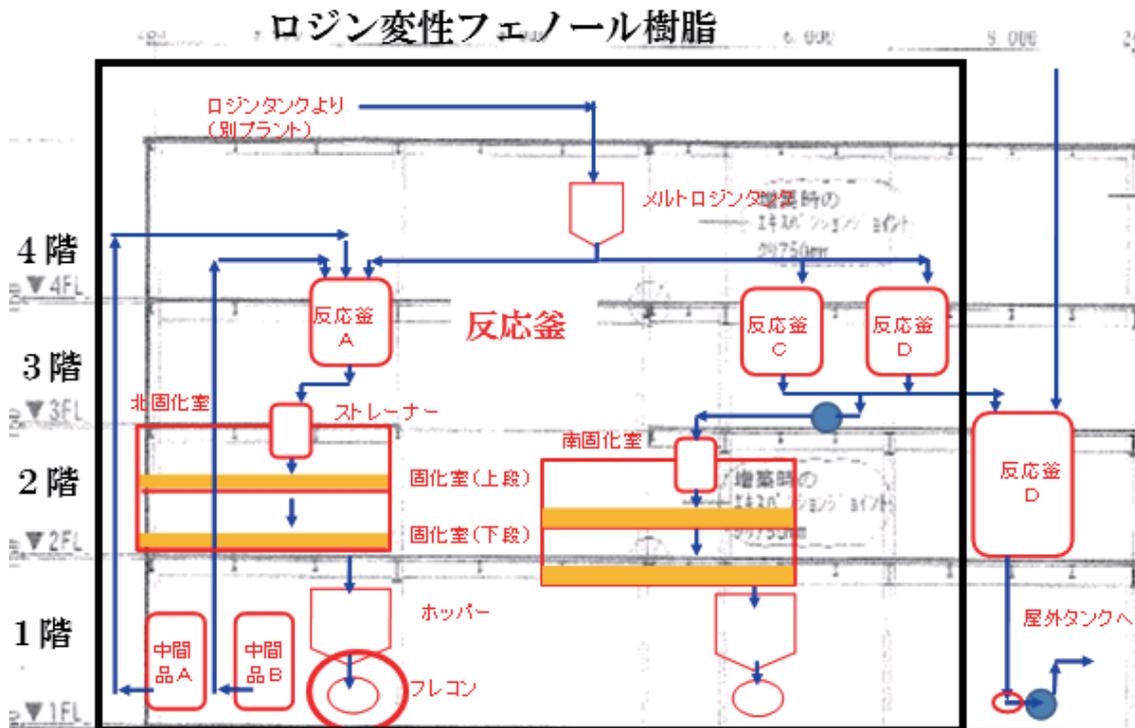
ア 反応工程（4階）

4階の製造釜に溶融ロジンを投入し、220℃から250℃へ昇温させる。
さらに、ポリオールを投入し、240℃から270℃でエステル化反応を行う。

イ ろ過工程（3階）

3階の製造釜の下のろ過設備に金網を取り付け後、製造釜の取り出し量を調整しながら、溶融状態の「ロジン変性フェノール樹脂」の取り出しを開始し、2階固化室の上段へ流し入れる。上段が一杯になったら、オーバーフローして下段に流れる。

ウ 固化工程・粗砕、解砕工程（2階）

固化室送風ブローアと換気扇の運転を開始し、一晩空冷する。

固化室内の「ロジン変性フェノール樹脂」の温度が50℃以下になったことを確認し、スコップを使用して「ロジン変性フェノール樹脂」をスクリーコンベア内に投入する。スクリーコンベア内で解砕されながら、1階のホッパーへ移送される。

エ 包装工程（1階）

包装作業に必要な準備を行い、作業員2名でホッパー排出口にフレキシブルコンテナバックを取付ける。

取付け後、台秤の表示を確認しながら製品「ロジン変性フェノール樹脂」をフレキシブルコンテナバックに充填する。

PR工場内で製造している製品「ロジン変性フェノール樹脂」の工程

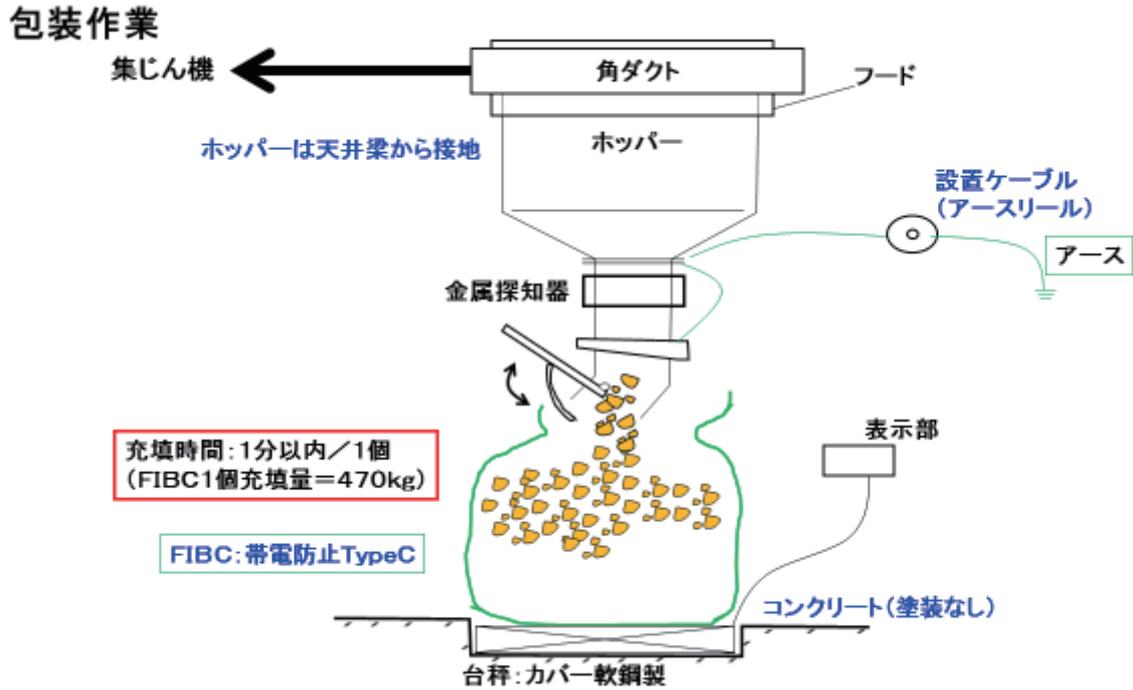
フレキシブルコンテナバック充填作業の状況

製品であるロジン変性フェノール樹脂をフレキシブルコンテナバック（静電気災害防止タイプC）内に充填作業している際にフレキシブルコンテナバック内でコーン放電が発生した可能性がある。

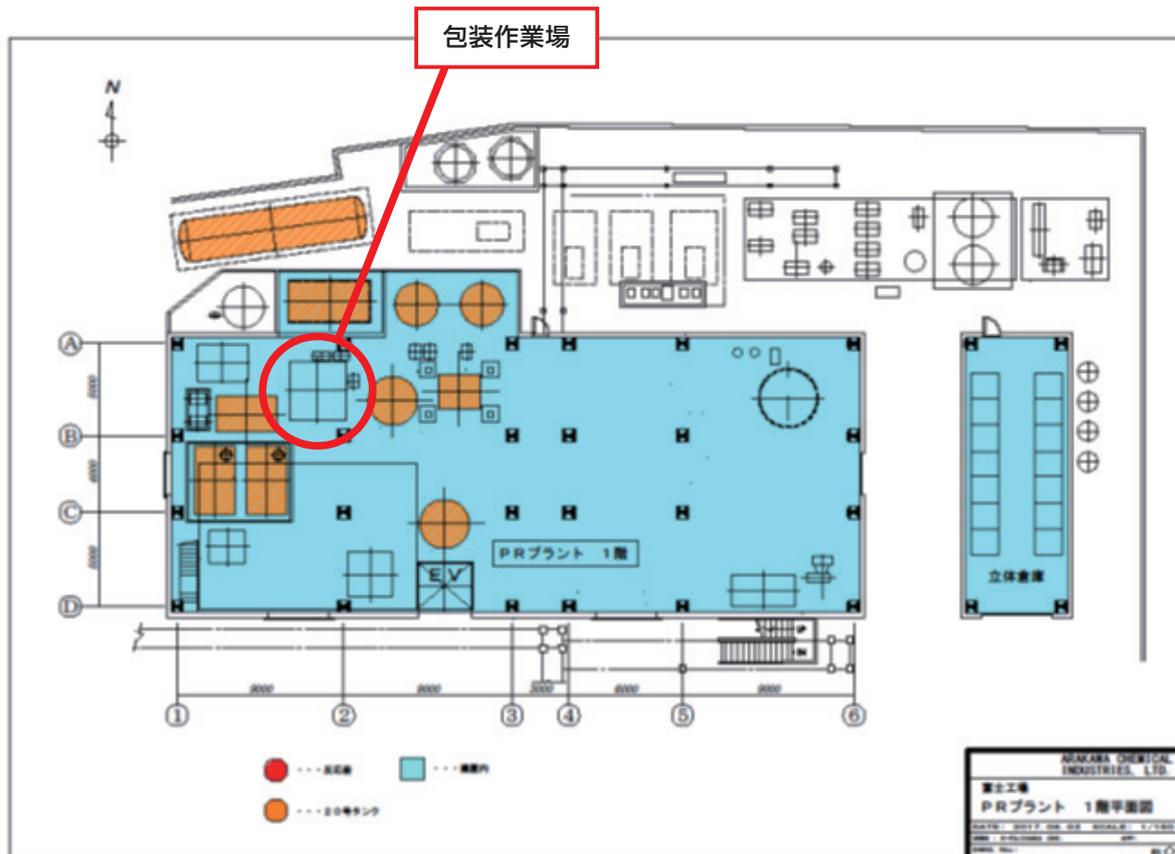
PR工場 1階平面図

PR工場の外観やロジン変性フェノール樹脂の製品包装作業場所の設備状況及び関係者の供述、またこの付近にロジン変性フェノール樹脂の粉塵が堆積していたことなどから、PR工場1階北西側付近で粉塵爆発が発生し火災に至ったものと推定する。
