タンクアニュラ板裏面腐食の感受性抽出に関して Likelihood of failure Extraction for External corrosion on Annular Plate

鈴木茂雄（キャメロンジャパン株式会社）

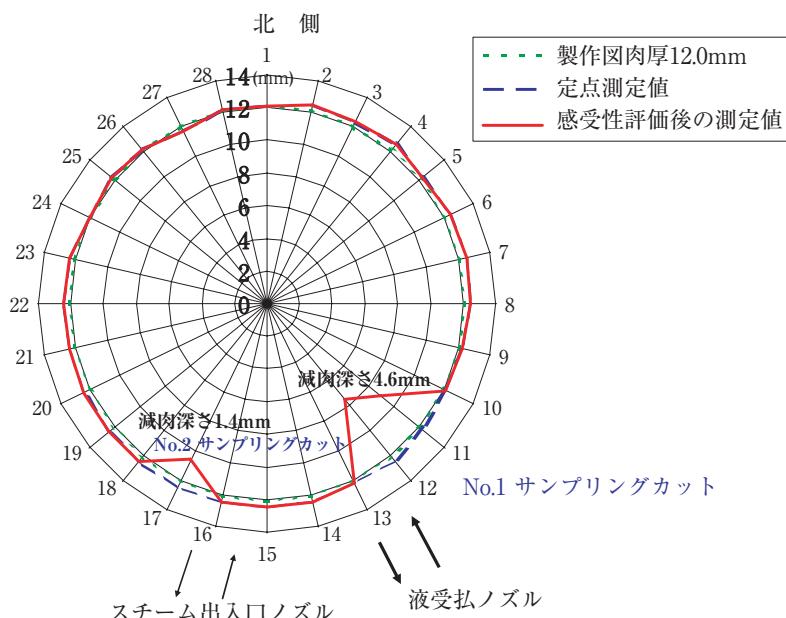
アニュラ板の肉厚測定は、側板内面より500mmの範囲にあたっては、概ね100mm間隔で千鳥にとった箇所を測定し、全体および板1枚毎の平均値を算出する定点測定方式⁽⁴⁾となっている。Fig.-1は、アニュラ板の定点測定値および腐食減肉が起こりやすい箇所の感受性抽出から求めた肉厚測定値をレーダーチャートで比較した結果を示す。定点測定値では、製作余裕代12.0+0.5mm内の値を示し、製作図面肉厚の90%を割る測定値は検出されなかった。しか

Fig.-1 アニュラ板の定点測定と感受性評価後の肉厚測定結果の比較

し、後者の手法で抽出された箇所では、廻り階段、液受払いノズルおよび、スチームコイル入口付近のアニュラ板裏面に、90% または80% を割る肉厚測定値が検出される。最大腐食減肉深さからの腐食速度は、 $0.46\text{mm} / \text{年}$ となり、余寿命予測評価から、次回開放検査時までに基準肉厚を割ることからアニュラ板が更新された。

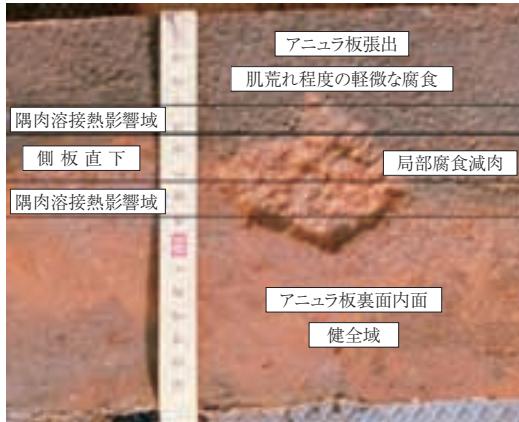
Fig.-2 側板の廻り階段付近のアニュラ板の裏面腐食状況

感受性を抽出した箇所の肉厚測定結果、アニュラ板裏面に最大腐食減肉深さが検出された。No.1サンプリングカットから採取した試験片のアニュラ板裏面の腐食減肉状況を Fig.-2 に示す。

外観目視検査から、アニュラ板張出域の腐食

減肉は、肌荒れ程度の軽微な腐食である。最大腐食減肉深さは、側板-アニュラ板裏面間の隅肉溶接熱影響範囲に生じていることが確認できる。タンク内面の隅肉溶接止端からタンク中心に向かっては、腐食減肉もなく健全である。

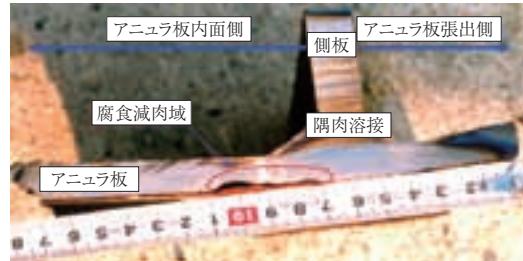
Fig.-3 最大腐食減肉が検出された部位のサンプリングカット

Fig.3は、アニュラ板裏面局部腐食減肉域の断面観察例を示す。腐食減肉の範囲は、隅肉溶接止端近傍から側板間の約40mm 幅で生じ、最大腐食減肉深さは4.6mm である。Fig.-4に溶接熱影響と腐食減肉が生じた範囲の模式図を示す。

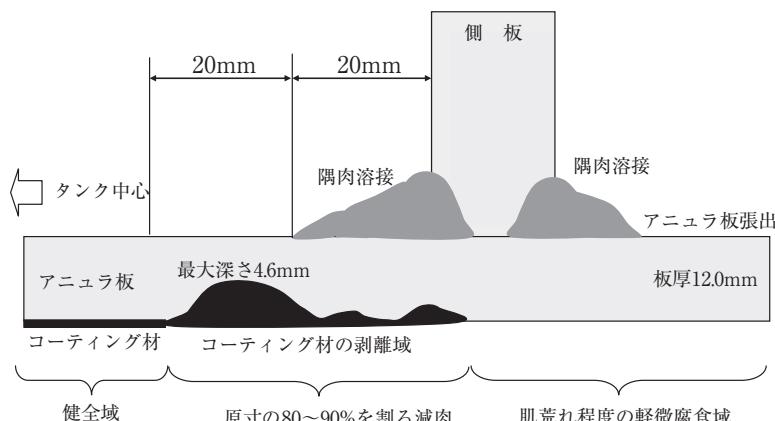
Fig.-4 溶接熱影響によるコーティング剥離と腐食減肉関係

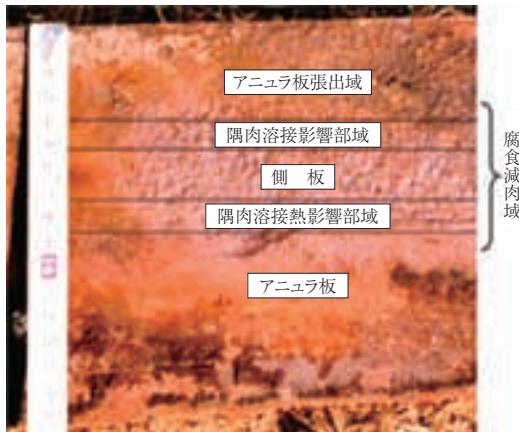
感受性を抽出した箇所の肉厚測定結果、アニュラ板裏面に最大腐食減肉深さが検出された。No.1サンプリングカットから採取した試験片のアニュラ板裏面の腐食減肉状況を Fig.-5 に示す。腐食減肉深さ1.4mm で、腐食の範囲は側板-アニュラ板との溶接熱影響域を起点として、タンク内面側に40mm、アニュ

Fig.-5 スチーム出入口ノズル付近のアニュラ板の裏面腐食状況

ラ張出側に30mmの広がりを持っている。

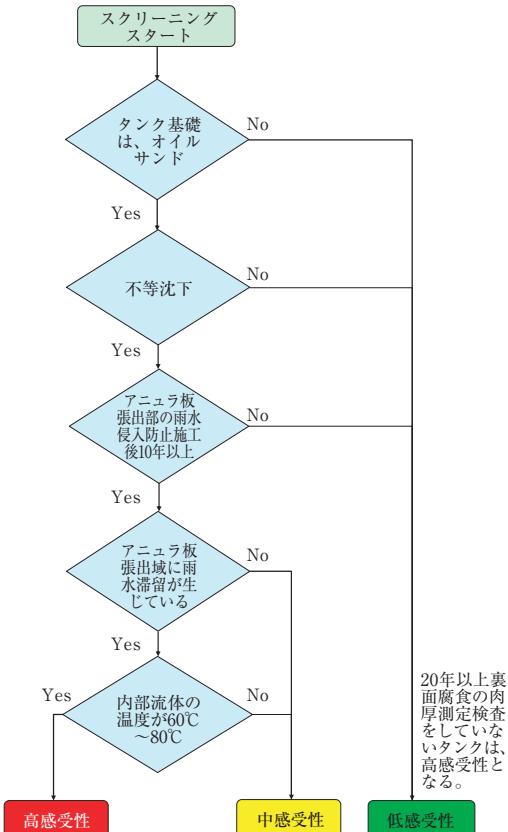
アニュラ板裏面の溶接熱影響による腐食損傷の起こりやすさを求める方案を、Fig.-6のフローチャートに示す。アニュラ板の裏面腐食を発生させる要因は、裏面防食材の剥離および劣化、雨水侵入防止被覆材の劣化・損傷、貯蔵液体温度の変動、アニュラ板と基礎との接触状況によって、感受性が変化する。

Fig.-6 スクリーニングフローチャート

タンク基礎がオイルサンドの場合は、非常に腐食感受性が高くなる。建設または、補修時の施工にもよるが、オイルサンドは経時的に油分が浸透、揮発し、砂表面層には油分が無くなる可能性がある。不等沈下部位は、雨水が集積化すると伴に、タンク付着の海塩粒子も一緒に集

まつてくる。さらに、湿潤腐食環境下での電気化学反応は、温度60°C～80°C間が最も促進される。これらの条件が最も適合したタンクが高感受性として抽出、選択される。中感受性のタンクは、高感受性のタンクの水平展開となるので、高感受性タンクに損傷が検出されない場合、肉厚測定は開放点検基準に準ずる。

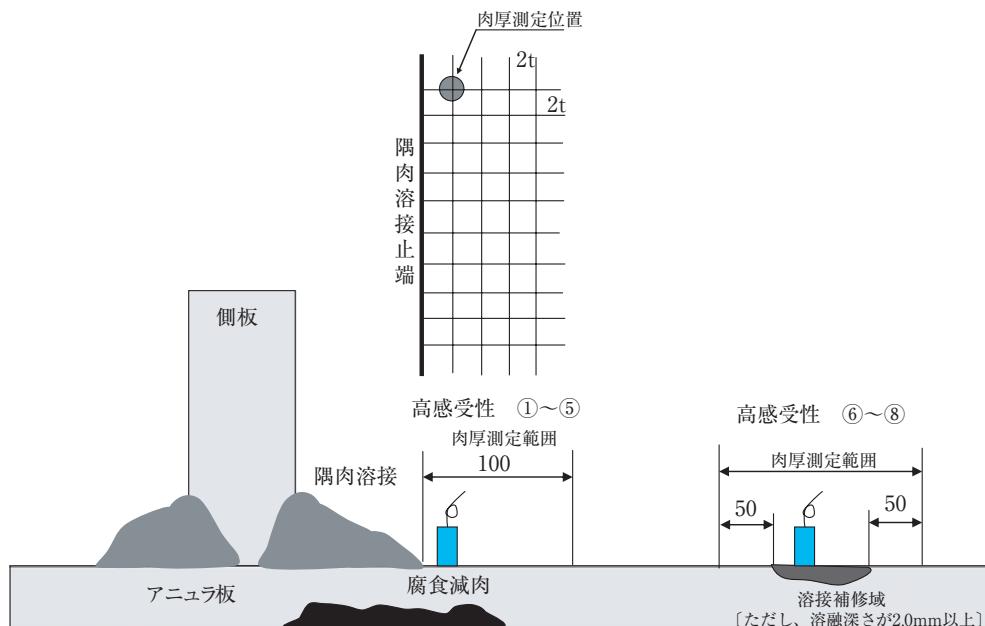
Fig.-7には、溶接止端部と肉厚測定のグリット

線を示す。グリット間隔は $2t$ [t : アニュラ板厚] とし、グリット線の交点を肉厚測定位置とする。

Fig.-7 溶接熱影響の粗探傷検査

超音波厚み測定器は、非金属介在物、多重反射エコーなどを弁別確認できるAスコープ、Bスコープ表示機能付とする。なお、供用期間であればガイド波、表面波、斜角などの各探触子を利用した超音波探傷も有効であるが、腐食深さは絶対値とはならないので、開放検査での確認が必要となる。

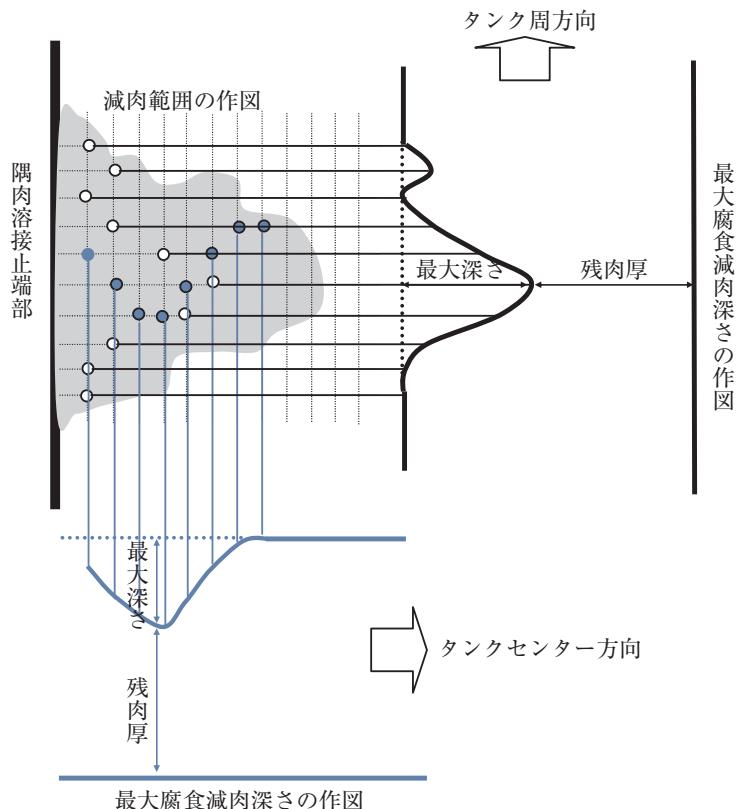
粗探傷検査で、超音波厚み測定値に腐食減肉傾向を検出した場合、Fig.-8に示すように、該当範囲を全面探傷し腐食減肉範囲の作図、形状、寸法および最大腐食深さを求める。さらに、アニュラ板外面の隅肉溶接、側板直下のアニュラ板裏面腐食検査要否の水平展開に関しても評価する。

Fig.-8 精密探傷による損傷の形状、寸法の把握

粗探傷、精密探傷記録はデジタル画像として保存することで、次回探傷記録とマッピング比較、評価ができるようとする。
