F F 二重殻タンクの破損要因に関する検討
報告書

平成29年3月

危険物保安技術協会

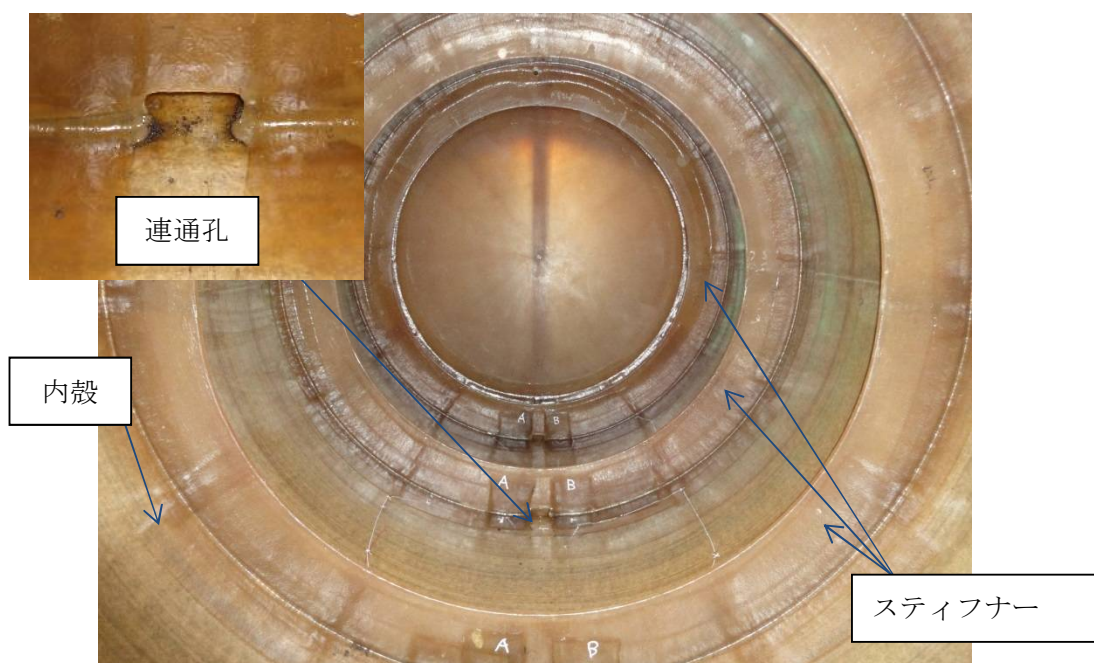
写真 2. 1. 1 スティフナー及び連通孔設置状況

破損タンクについて、諸元を表2.1.1及び表2.1.2に示す。当該タンクは鏡部及び胴部を内殻、検知層及び外殻が一体となった構造（以下「一体構造」という。）により構成されている（図2.1.1）。また、胴部の補強を目的として内殻に強め輪（スティフナー）を設置しており、そのスティフナーにはタンク鉛直方向最下部の位置（以下「底部」という。）に液だまりを防ぐ目的として連通孔（または水抜き連通部と呼称）を設けている。（写真2.1.1参照）

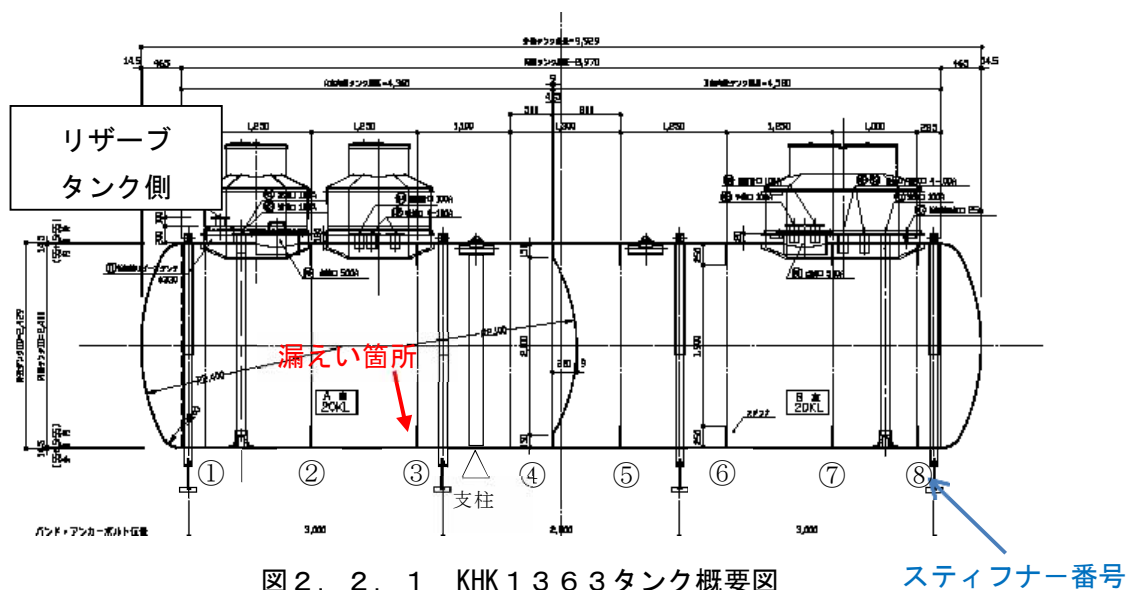
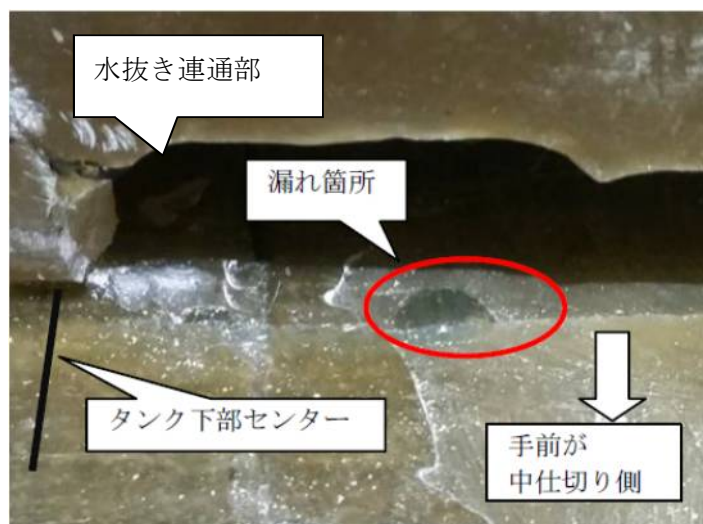
表 2. 2. 1 KHK1363漏えい経過

経過年月	経過内容
平成23年4月	タンク搬入、据付後に水張り（浮き上がり防止）を実施
平成24年3月	供用開始前において、水（浮き上がり防止の）抜き後に鉛直方向の内径を測定したところ、最大30mmの変形を確認 スティフナーの補強及び支柱を設置する補修を実施
平成27年2月	漏えい検知設備の警報作動 タンク内に検知液の漏えいを確認

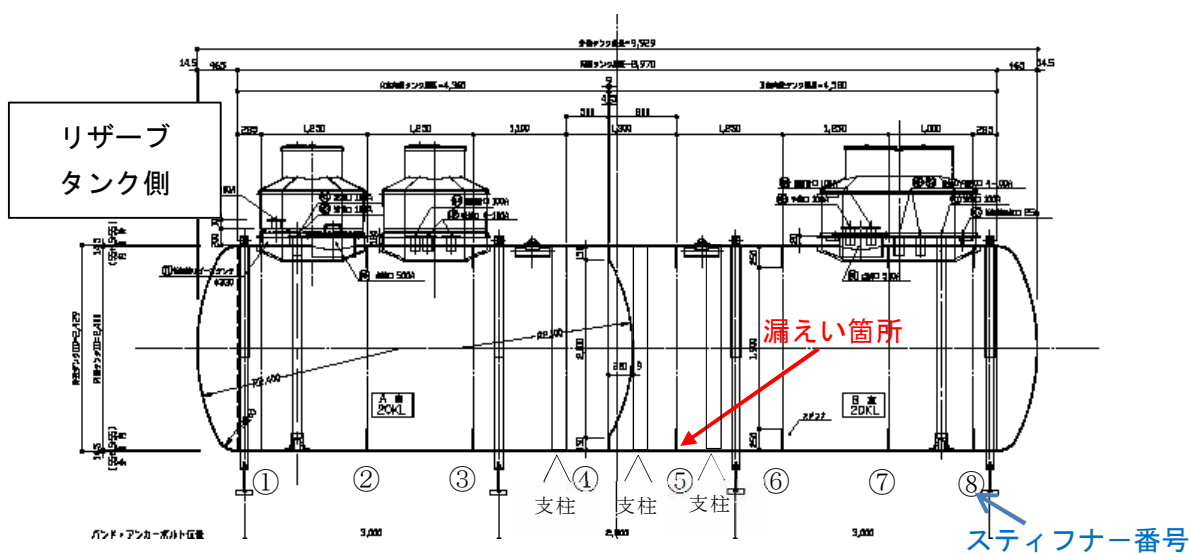
図 2. 2. 2 KHK1366タンク概要図

経過年月	経過内容
平成23年4月	タンク搬入、据付後に水張り（浮き上がり防止）を実施
平成24年3月	供用開始前において、水（浮き上がり防止の）抜き後に鉛直方向の内径を測定したところ、最大38mmの変形を確認 スティフナーの補強及び支柱を設置する補修を実施
平成25年7月	漏えい検知設備の警報作動 タンク内に検知液の漏えいを確認

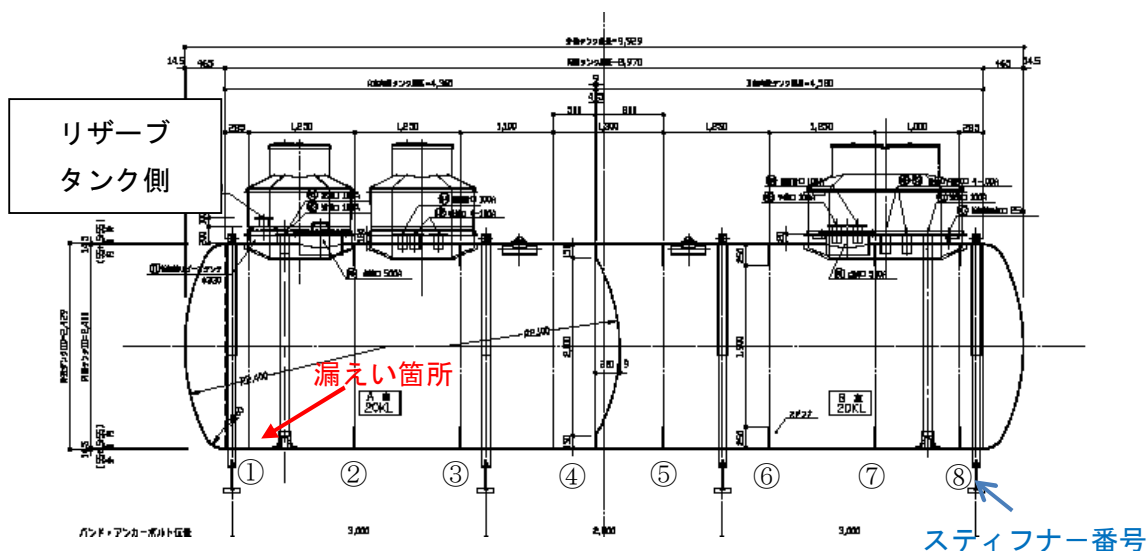
図 2. 2. 3 KHK1367タンク概要図

経過年月	経過内容
平成23年4月	タンク搬入、据付後に水張り（浮き上がり防止）を実施
平成24年3月	供用開始前において、水（浮き上がり防止の）抜き後に鉛直方向の内径を測定したところ、最大23mmの変形を確認
平成24年8月	漏えい検知設備の警報作動
	タンク内に検知液の漏えいを確認

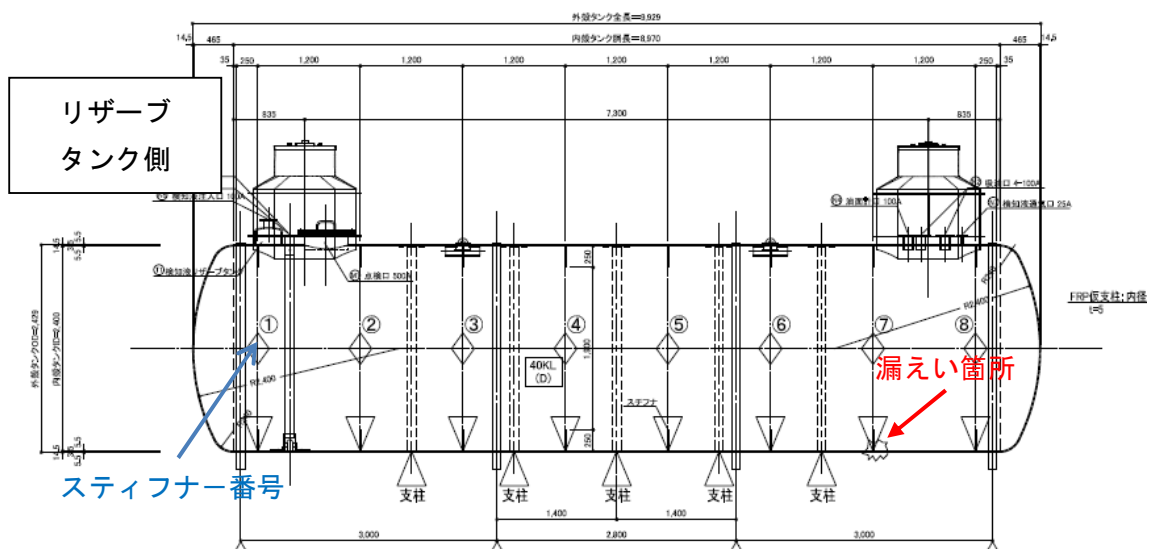
図 2. 2. 4 KHK658タンク概要図

経過年月	経過内容
平成18年6月	タンク搬入、据付、水張り（浮き上がり防止）実施
平成24年1月	漏えい検知設備の警報作動 検知層に対して気密検査を実施するも異常なし
平成24年3月	タンク内に検知液の漏えいを確認
平成24年6月	スティフナーの補強を実施

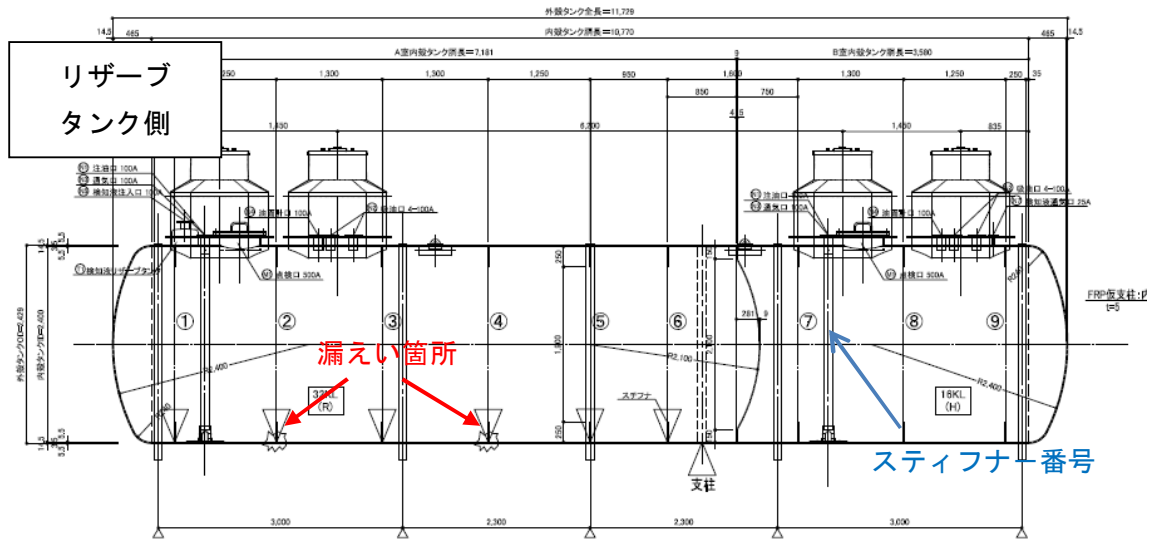
図 2. 2. 5 KHK659タンク概要図

経過年月	経過内容
平成18年6月	タンク搬入、据付、水張り（浮き上がり防止）実施
平成23年9月	漏えい検知設備の警報作動 タンク内に検知液の漏えいを確認
平成23年11月	スティフナーの補強及び支柱を設置する補修を実施

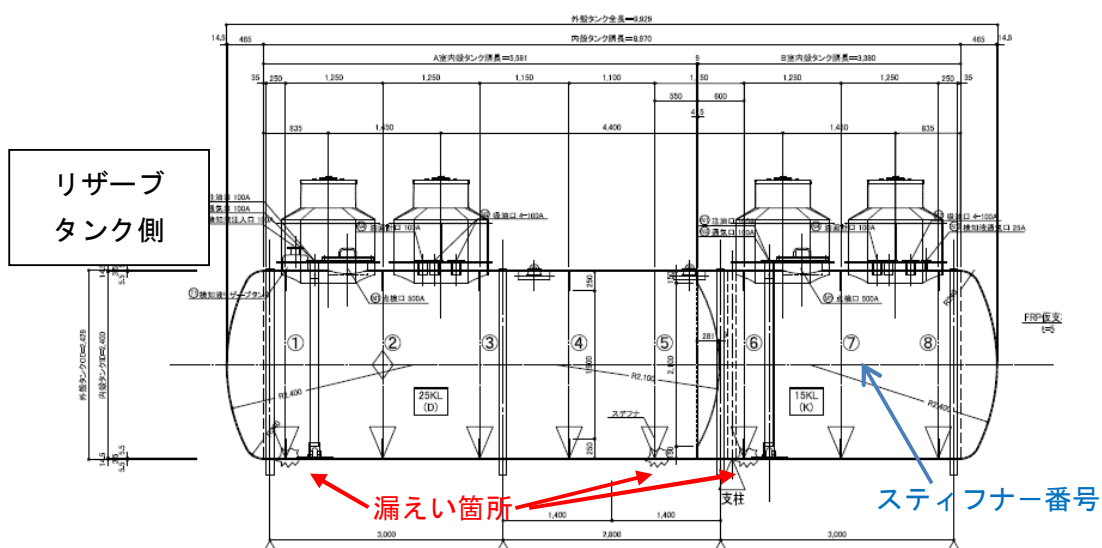
図2. 2. 6 KHK660タンク概要図

経過年月	経過内容
平成18年6月	タンク搬入、据付、水張り（浮き上がり防止）実施
平成22年9月	漏えい検知設備の警報作動
平成22年10月	タンク内に検知液の漏えいを確認
平成22年11月	スティフナーの補強を実施（スティフナーNo.1及びNo.5）
平成23年11月	経過を観察（平成22年11月以降）していたところ、検知液の減少を確認
平成24年6月	スティフナーの補強（スティフナーNo.6）及び支柱を設置する補修を実施

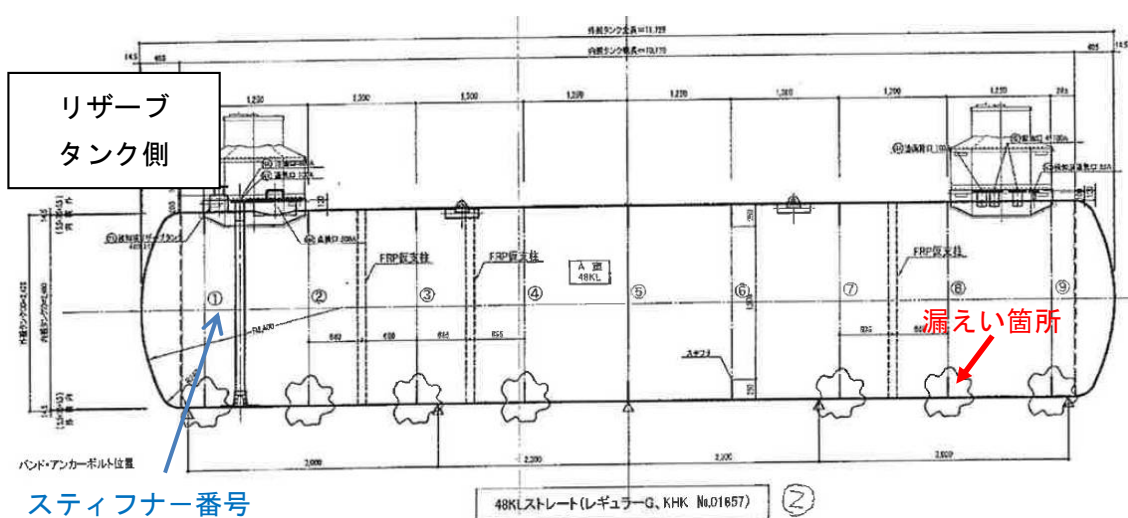
図 2. 2. 7 KHK1857タンク概要図

経過年月	経過内容
平成24年8月	タンク搬入、据付
平成24年10月	供用開始前において、水（浮き上がり防止の）抜き後に鉛直方向の内径を測定したところ、最大38mmの変形を確認
	スティフナーの補強及び支柱を設置する補修を実施
平成25年10月	漏えい検知設備の警報作動 タンク内に検知液の漏えいを確認

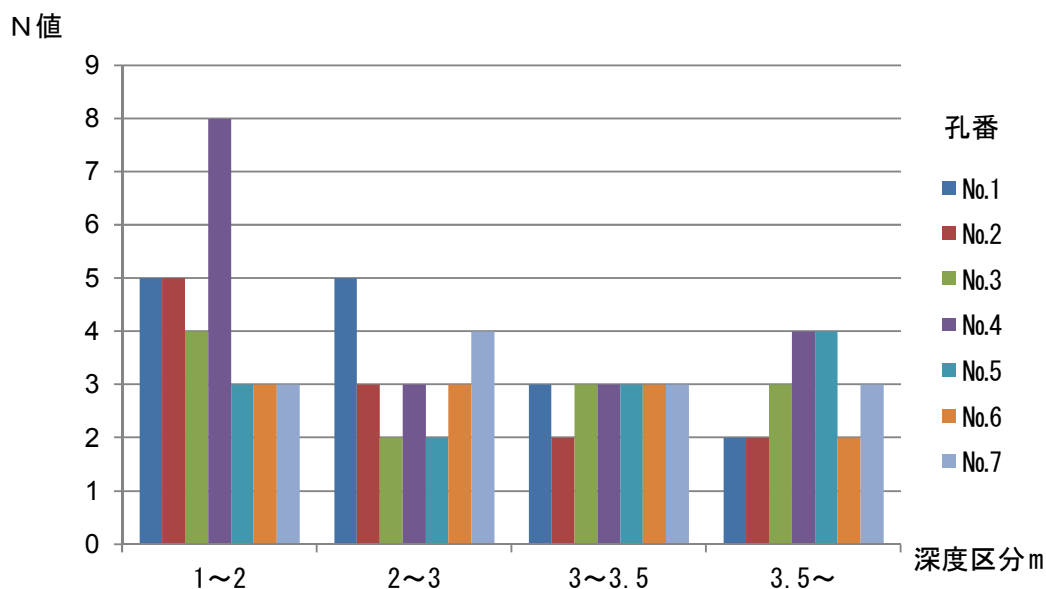
図 3. 2. 4 深度区分ごとのN値

最も高いN値は8、最も小さいN値は2であった。深度区分1m~2mのN値が他の深度区分のN値と比べ高くなっている傾向にある。

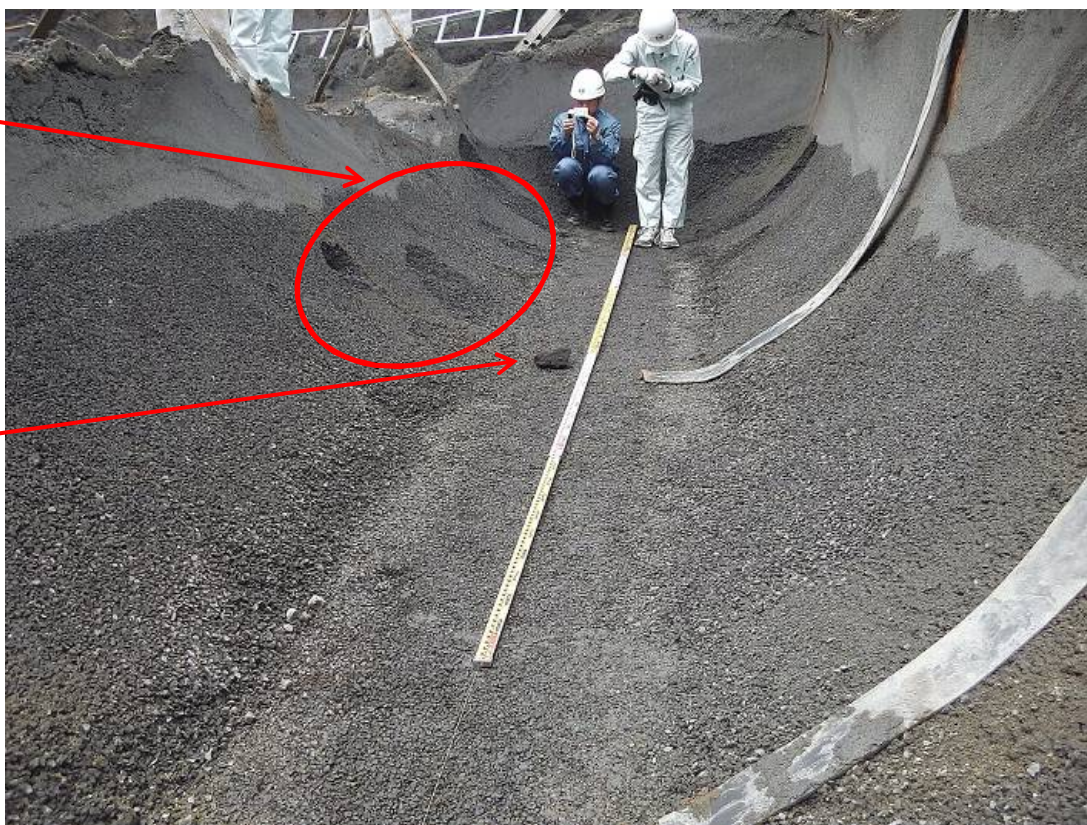
写真3. 2. 1 タンク撤去後の碎石基礎の状況（KHK659）

手で容易に崩すことができる充填碎石部分

石塊

写真3. 2. 1に示すように充填碎石部分は、手で容易に崩すことができる程度の締め固め状況であり、さらに拳大の石塊が混入していたことが確認された。

埋土の粒度組成は、24～28%の礫分と65～68%の砂分、5～10%の細粒分で構成されていたことも確認され、指針に示された材料が使用されておらず、締め固めが不十分であり、タンクが変形しやすい埋設状況であったと考えられた。

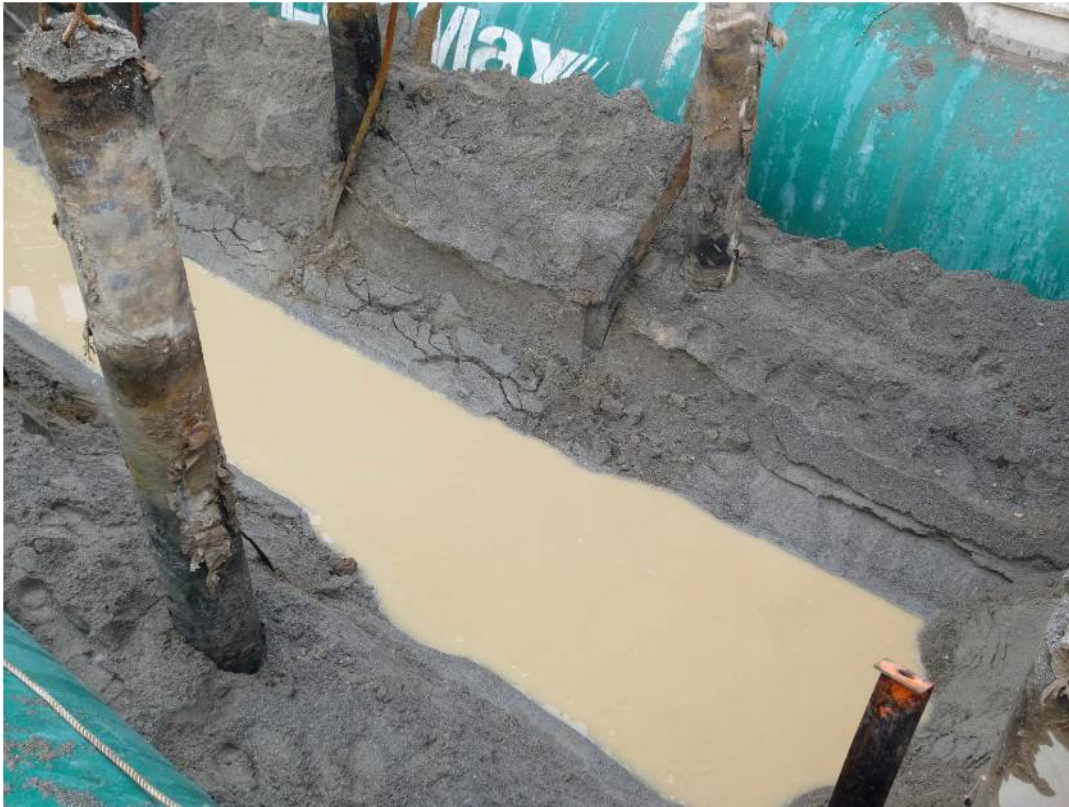
写真3. 2. 2 タンク撤去後の碎石基礎の状況（新潟県の営業用給油取扱所）

タンク撤去後の碎石基礎の状況を写真3. 2. 2に示す。充填碎石に相当する部分はタンクを持ち上げた後に崩れてくる状況が確認された。

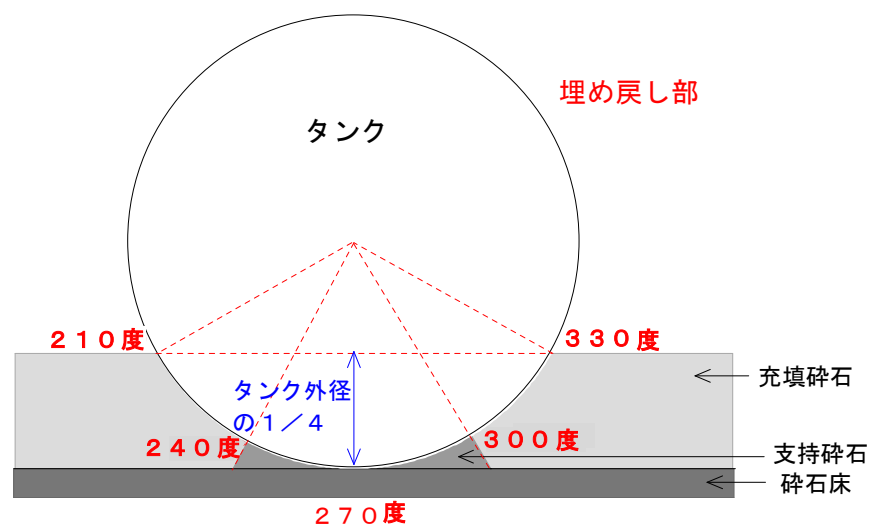
図 3. 4. 4 グラフ中の角度の表示と碎石基礎の断面図との関係

一部の破損タンク等は浮き上がり防止対策を施してあり、立ち会いタンク等は浮き上がり防止対策を施していないため、同一条件での比較とはならないが、破損タンク等と立ち会いタンク等の変形量に関するグラフを比較すると、支持砕石及び充填砕石の部分（210度～330度）において、立ち会いタンクの変形量は少なく基準円半径（タンク径の設計値）から大きく逸脱することがない。

一方、破損タンク等は270度において著しく半径が減少して、250度付近及び290度付近で半径が増加し、さらに、0度付近及び180度付近で半径が著しく増加する傾向にあり、基準円半径から大きく逸脱していることが確認された。

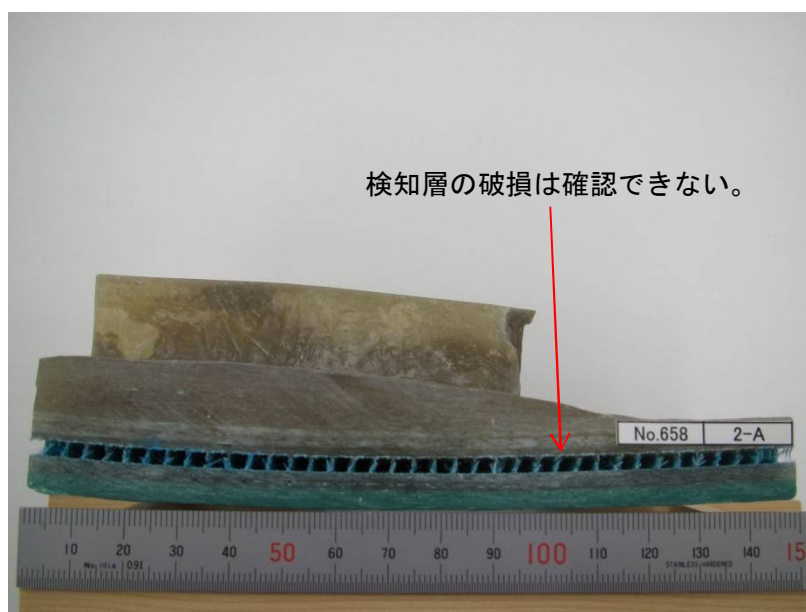
写真3.6.2 検知層の状況 (KHK658 2-A)

検知層の柱状構造が破損して内殻と外殻が剥離しているものが確認された。検知層の状況について写真3.6.1及び写真3.6.2に示す。

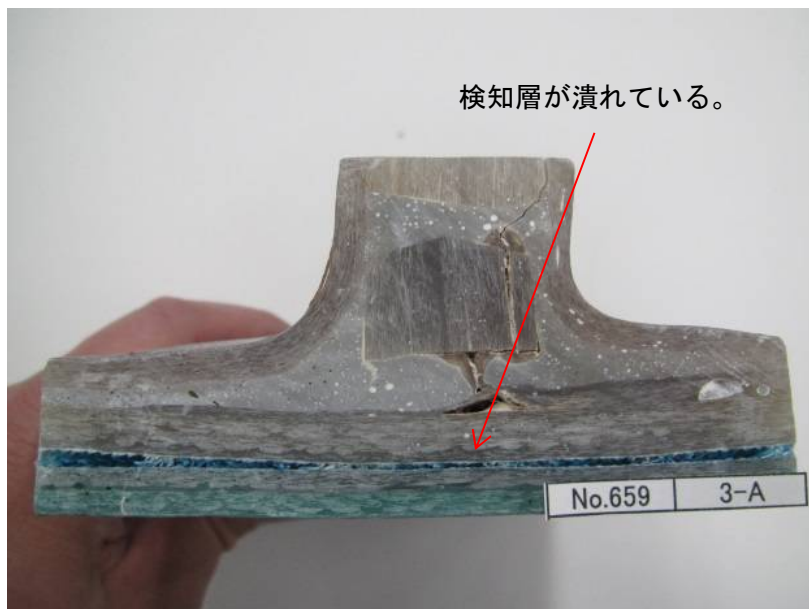
写真3.6.3 検知層の潰れ状況 (KHK659 3-A)

検知層が潰れている状況が確認された。検知層の状況について写真3.6.3に示す。

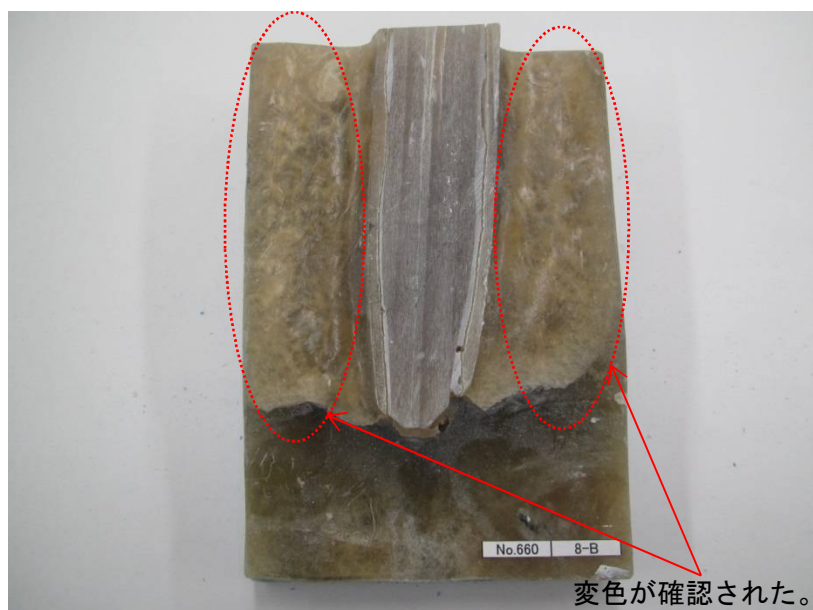
写真3.6.4 連通孔付近の状況 (KHK660 8-B)

連通孔付近において、内殻面に変色が確認された。状況について写真3.6.4に示す。

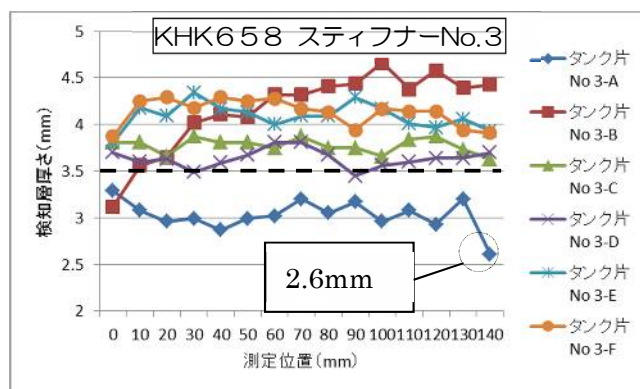
図3.7.3 スティフナーNo.3 検知層厚さ

- ① 漏えい箇所であるスティフナーNo.7についてはA、Bの位置における検知層よりも頂部から45度に位置する部分(7-F)がもっとも検知層の厚さが薄い結果であった。(図3.7.2参照)
- ② スティフナーNo.7以外のスティフナー部分においてはA、Bの位置における検知層の厚さが薄い傾向であった。
- ③ 最も検知層が薄い部分はスティフナーNo.3のAの位置で2.6mmであった。(図3.7.3参照)

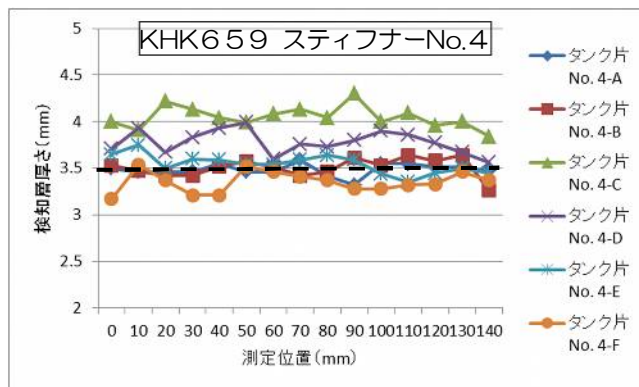
図3.7.5 スティフナーNo.4 検知層厚さ

- ① 漏えい箇所であるスティフナーNo.2及びNo.4については、検知層の厚さが概ねの位置で3.5mm程度であった。(図3.7.4及び図3.7.5参照)
- ② スティフナーNo.3についてはA、Bの位置における検知層厚さが薄い傾向であり、最も薄い部分は1.9mmであった。(図3.7.6参照)

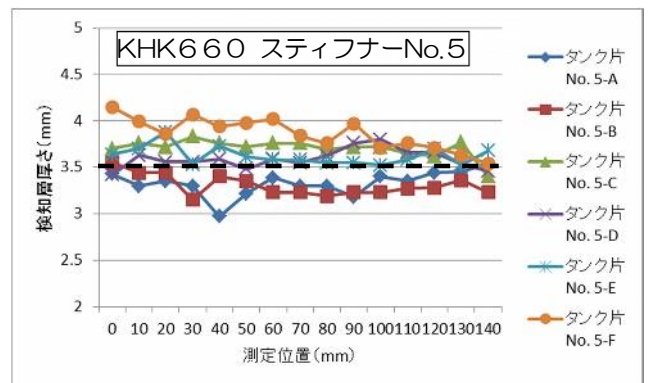
図3. 7. 8 スティフナーNo.5 検知層厚さ

- ① 漏えい箇所であるスティフナーNo.1について、A及びBの位置における検知層の破損が影響して測定はできなかったが、その他の位置については殆どが3.5 mm 以上であった。(図3. 7. 7 参照)
- ② 漏えい箇所であるスティフナーNo.5及びNo.6について、A、Bの位置におけるの検知層は3.5 mm 未満であるが、その他の位置については殆どが3.5 mm 以上の厚さである。(図3. 7. 8 及び図3. 7. 9 参照)
- ③ 漏えい箇所ではないスティフナーNo.8の底部は、検知層厚さを測定した中で最も薄い、1.8 mm であった。(図3. 7. 10 及び図3. 7. 11 参照)

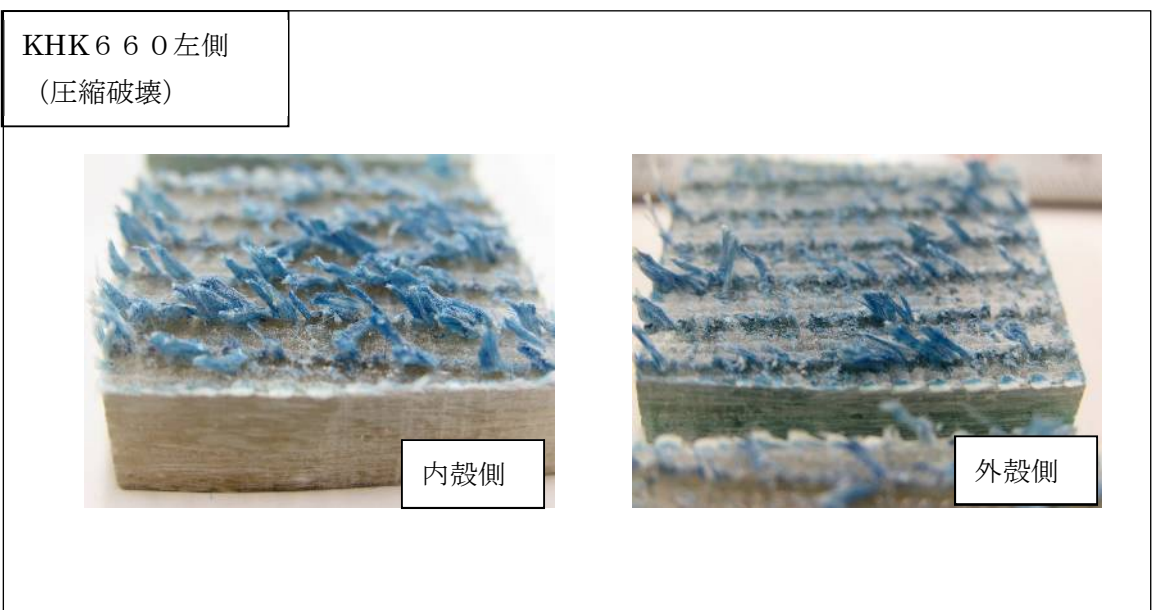
図3. 7. 14 圧縮試験後試料（KHK660左側）状況

KHK 6 6 0 7-Bの「き裂」(後節の非破壊検査において確認される「き裂」) 周辺における検知層の状況を確認すると、圧縮方向に力をかけて壊した試料が最も近い状況と考えられる。

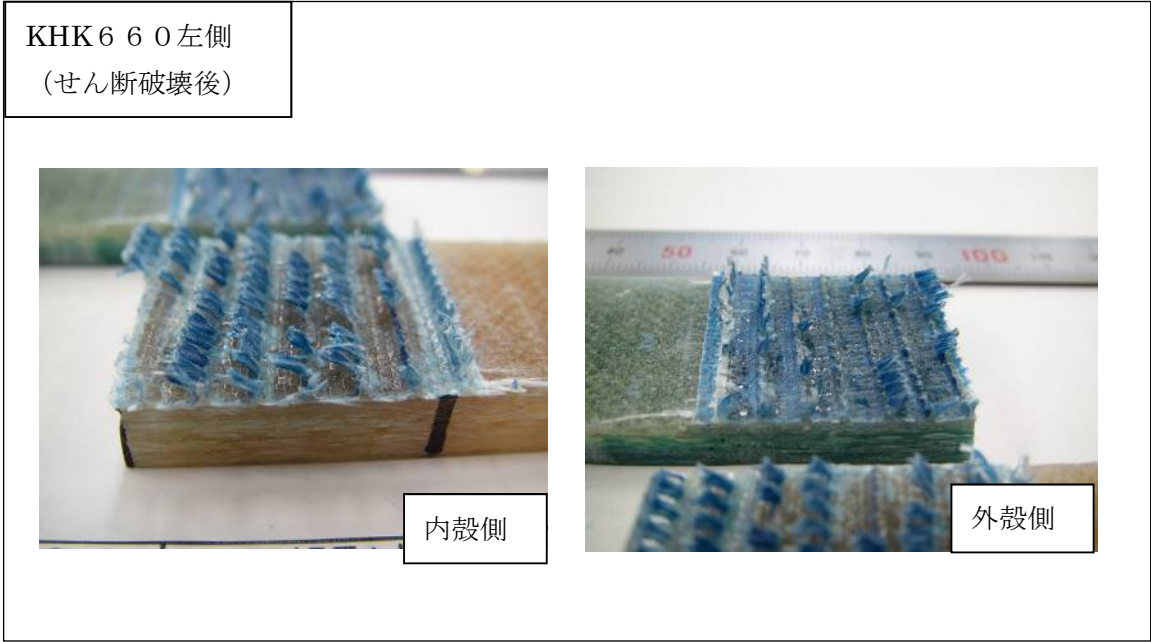
図3.7.15 せん断試験後試料 (KHK660左側) 状況

なお、き裂から離れた検知層の破損状況はせん断方向に破壊した試料が最も近い状況と考えられる。(図3. 7. 13から図3. 7. 16 参照)

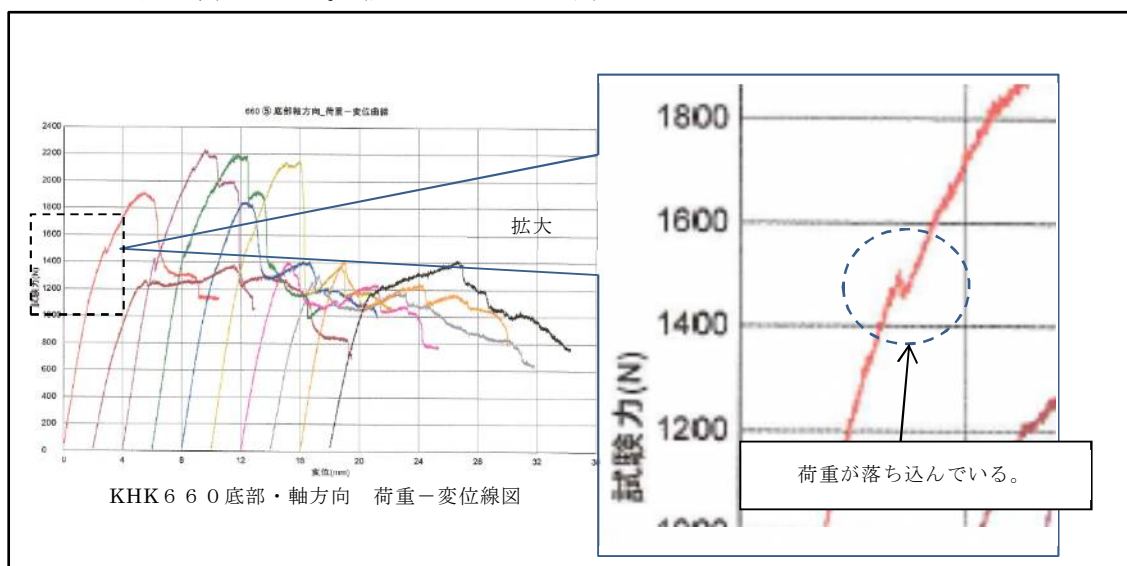
図3. 8. 7 荷重の落ち込み状況

荷重－変位線図の荷重変位曲線が荷重最大値に達する前において、荷重の落ち込みが確認された。(図3. 8. 7参照)

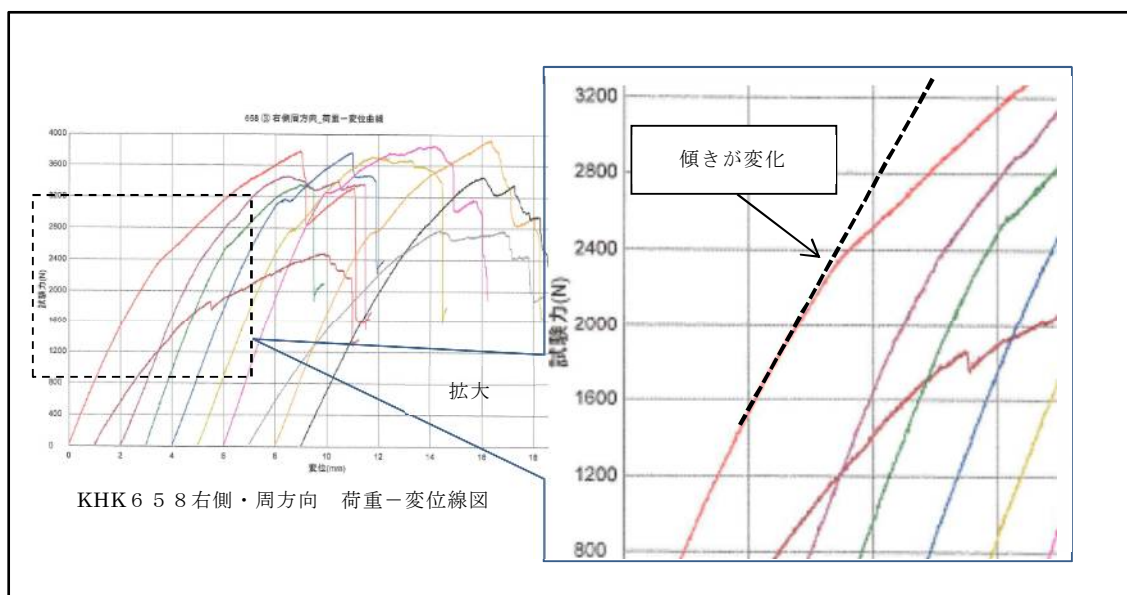
図3. 8. 8 傾き変化状況

荷重－変位線図の荷重変位曲線が荷重最大値に達する前において、傾きが変化する状況が確認された。(図3. 8. 8参照)

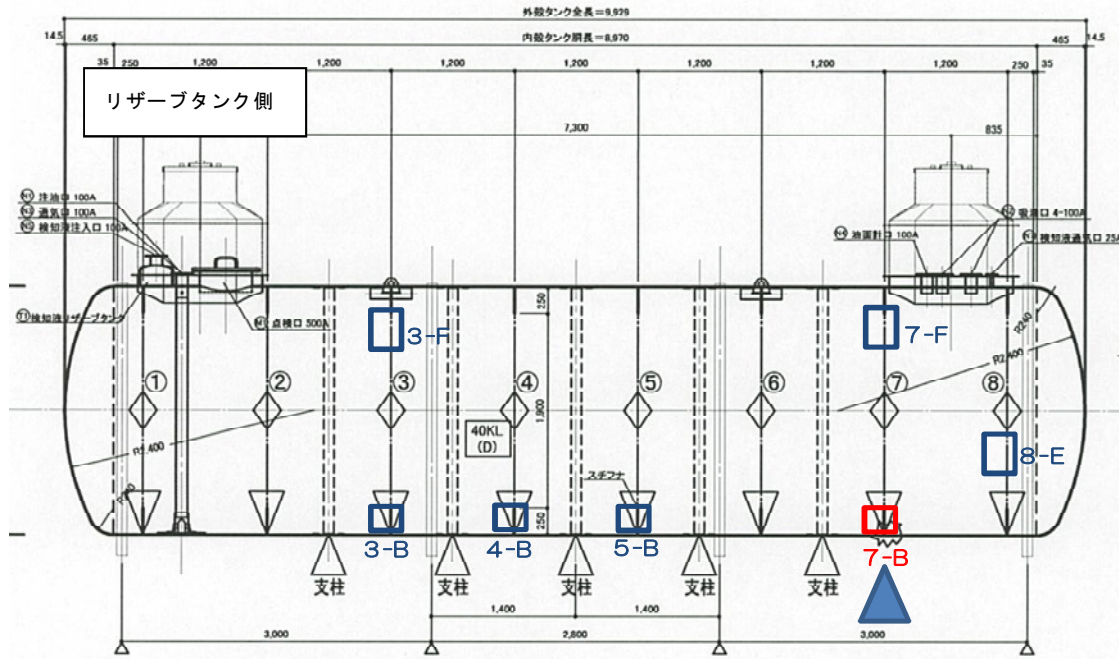
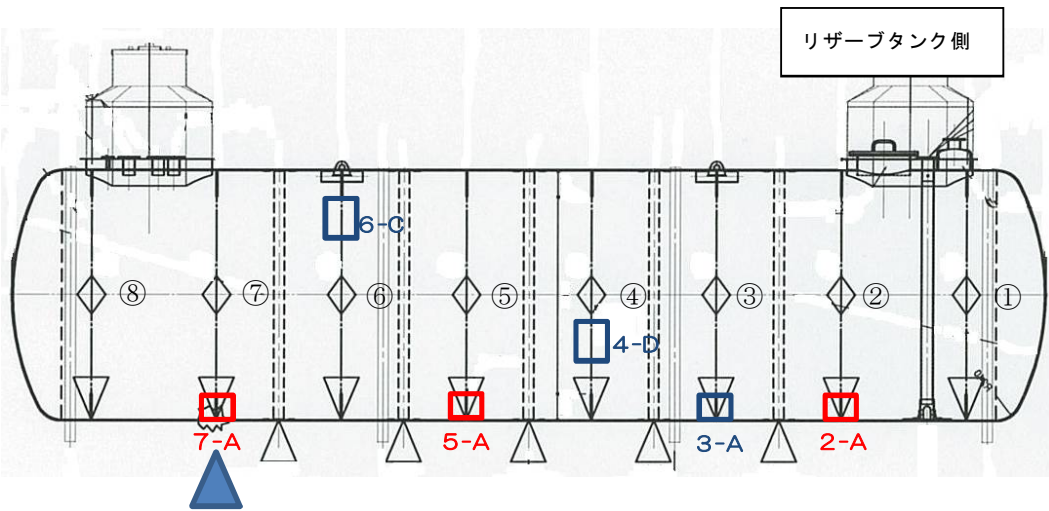
図 3. 9. 1 KHK658 X線CT結果概要

対象試験片数	13
き裂が確認された試験片	4

(ア) き裂が確認された試験片は、いずれも連通孔付近 (A または B の位置) から採取したものであった。また、漏えいが確認された連通孔付近以外から採取した試験片においても、き裂が認められた。

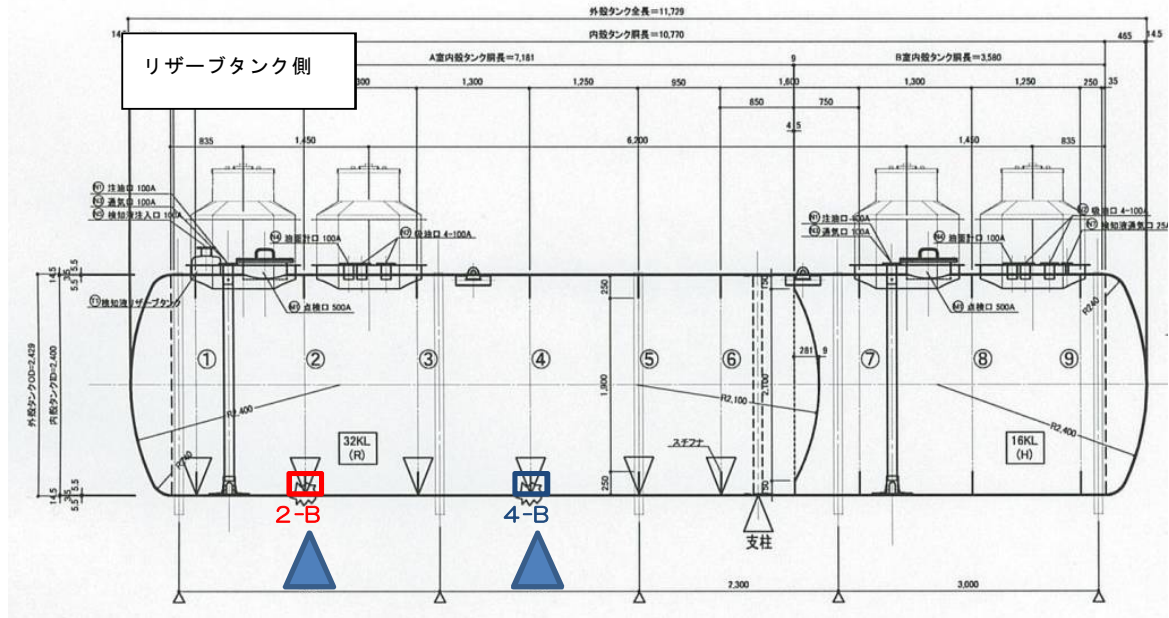
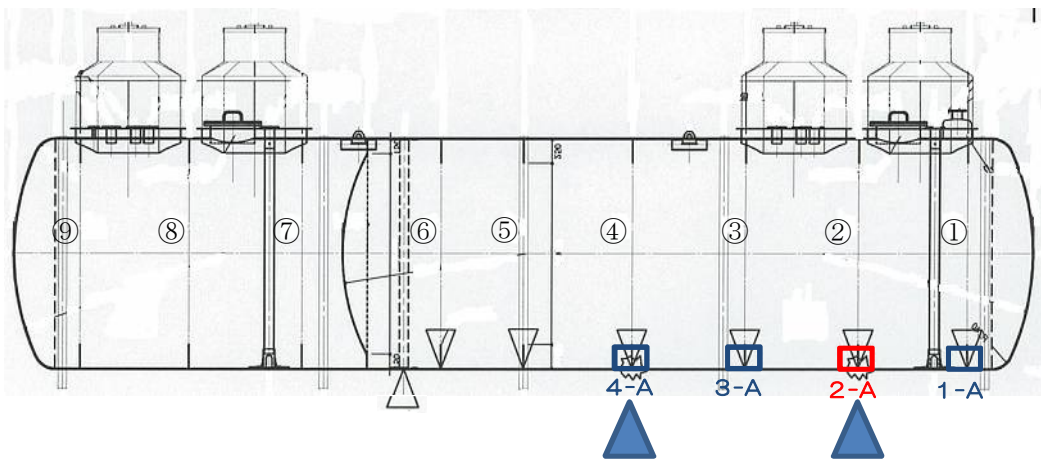
対象試験片数	6
き裂が確認された箇所 ※	2

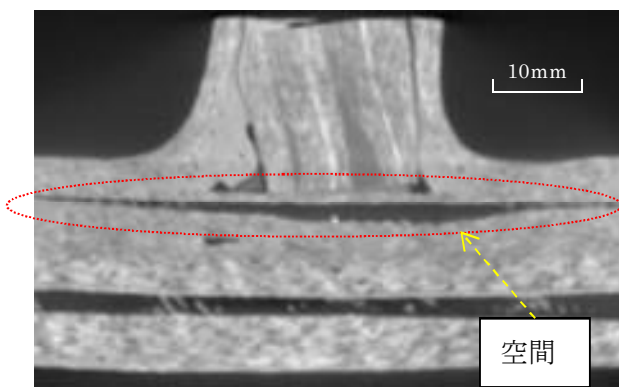
図3.9.8 KHK659 4-A断面図

試験片を周方向断面から確認すると、スティフナー下部に空間が確認された。当該状況は内殻における、き裂の有無に関わらず発生していた。

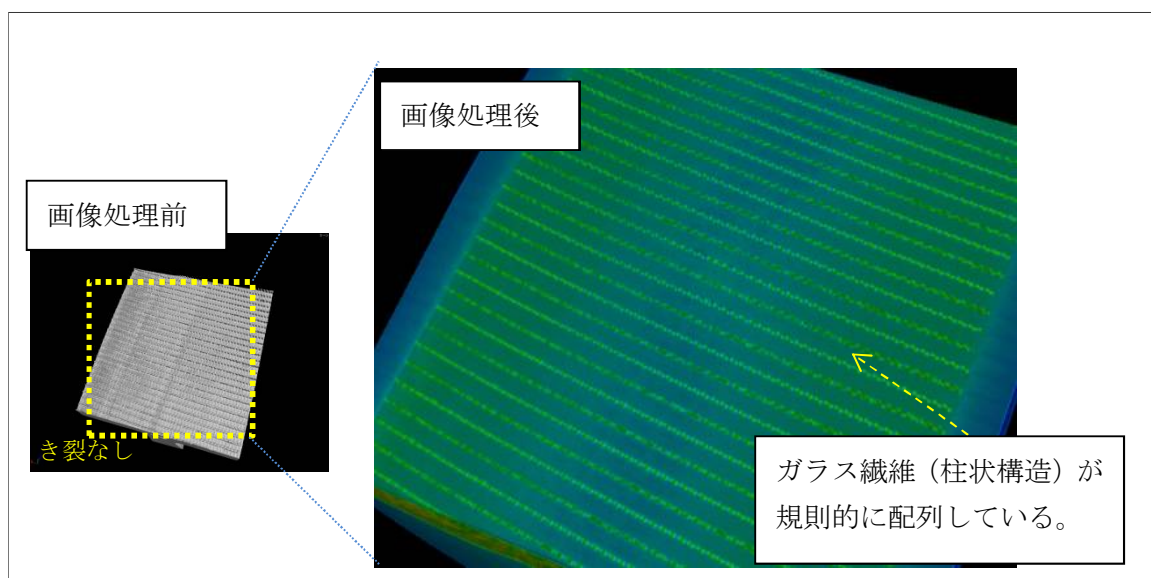
図3.9.12 KHK6605-D (画像処理後)

き裂が確認された試験片において、き裂周辺では3D検知層のガラス繊維が不規則に配列していた。また、き裂がない試験片の一部についても同様の状況が認められた。

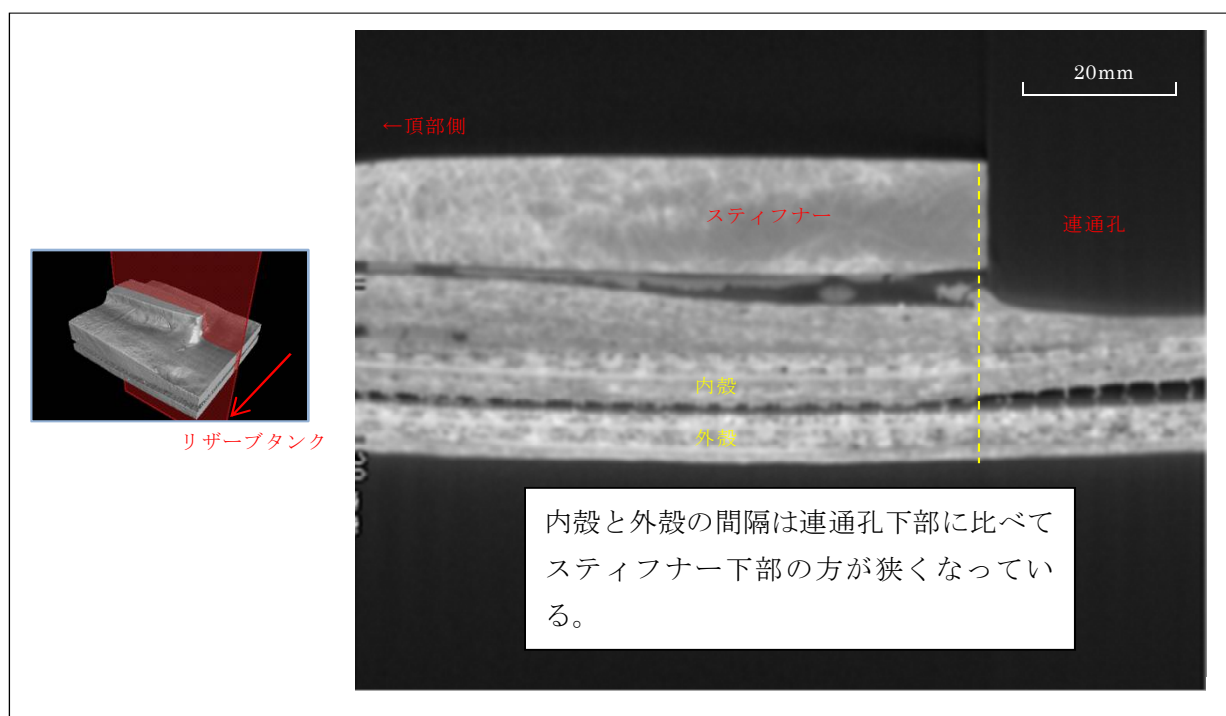
図3.9.14 KHK660 1-A 試験片断面図

き裂が確認された試験片に対して周方向断面を確認したところ、内殻が外殻と比較して湾曲していることが認められた。

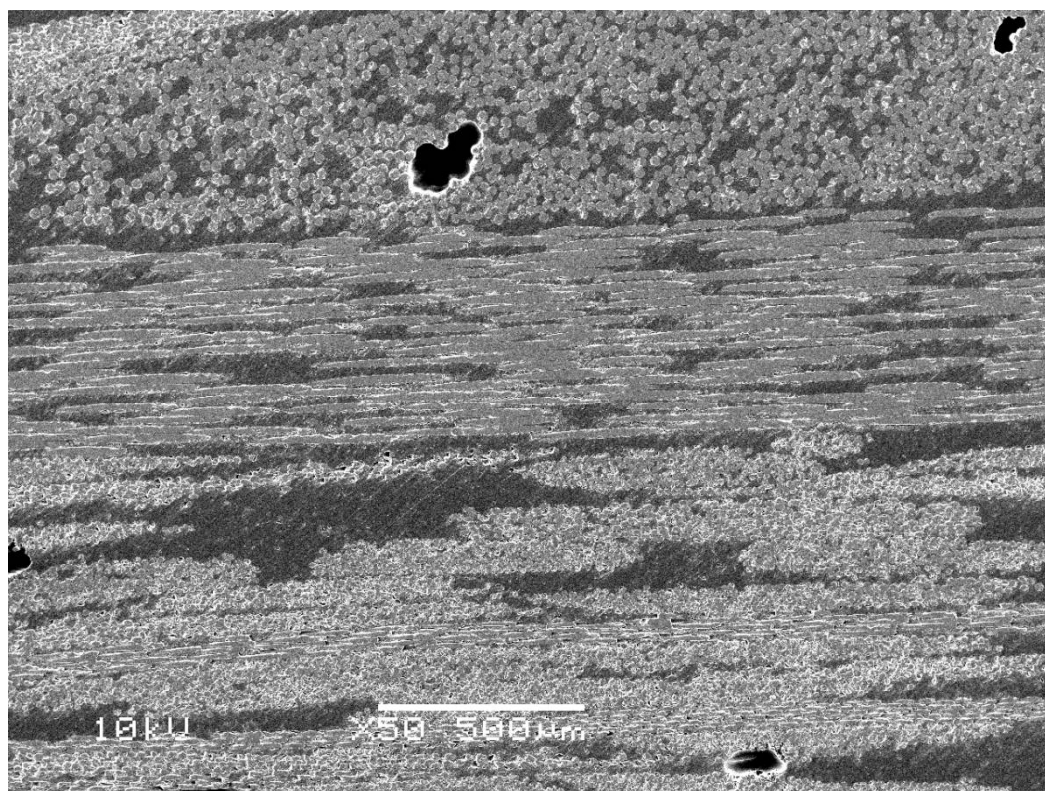
写真3. 10. 1 内殻（破損タンク）撮像

実施結果について写真3. 10. 1から写真3. 10. 3に示す。得られた結果の撮像内、白色部分がガラス繊維、灰色部分が樹脂であると考えられる。

撮像内におけるガラス繊維について、著しい偏り等の異常は認められない。

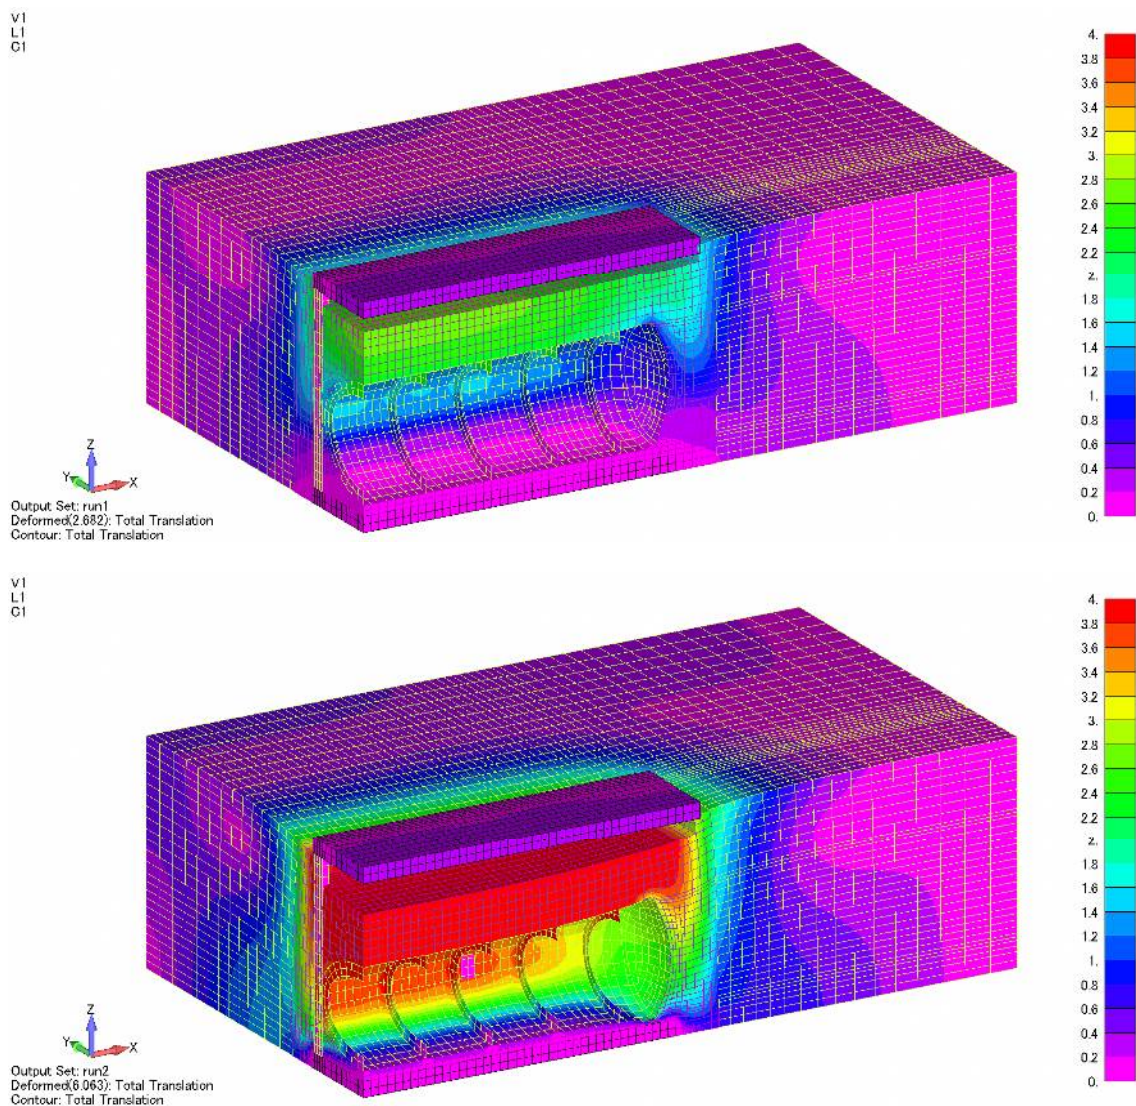
図3. 11. 7 変形図 (上 : run1 下 : run2 変形倍率 100 倍 [mm])

埋戻土、碎石の変形係数を小さくした run2 のほうが、変形量が大きくなっている事がわかる。ふたと切り離されていることで、埋戻土・碎石の沈下が生じやすく、中央断面に向かって緩やかに沈下量が大きくなっている。

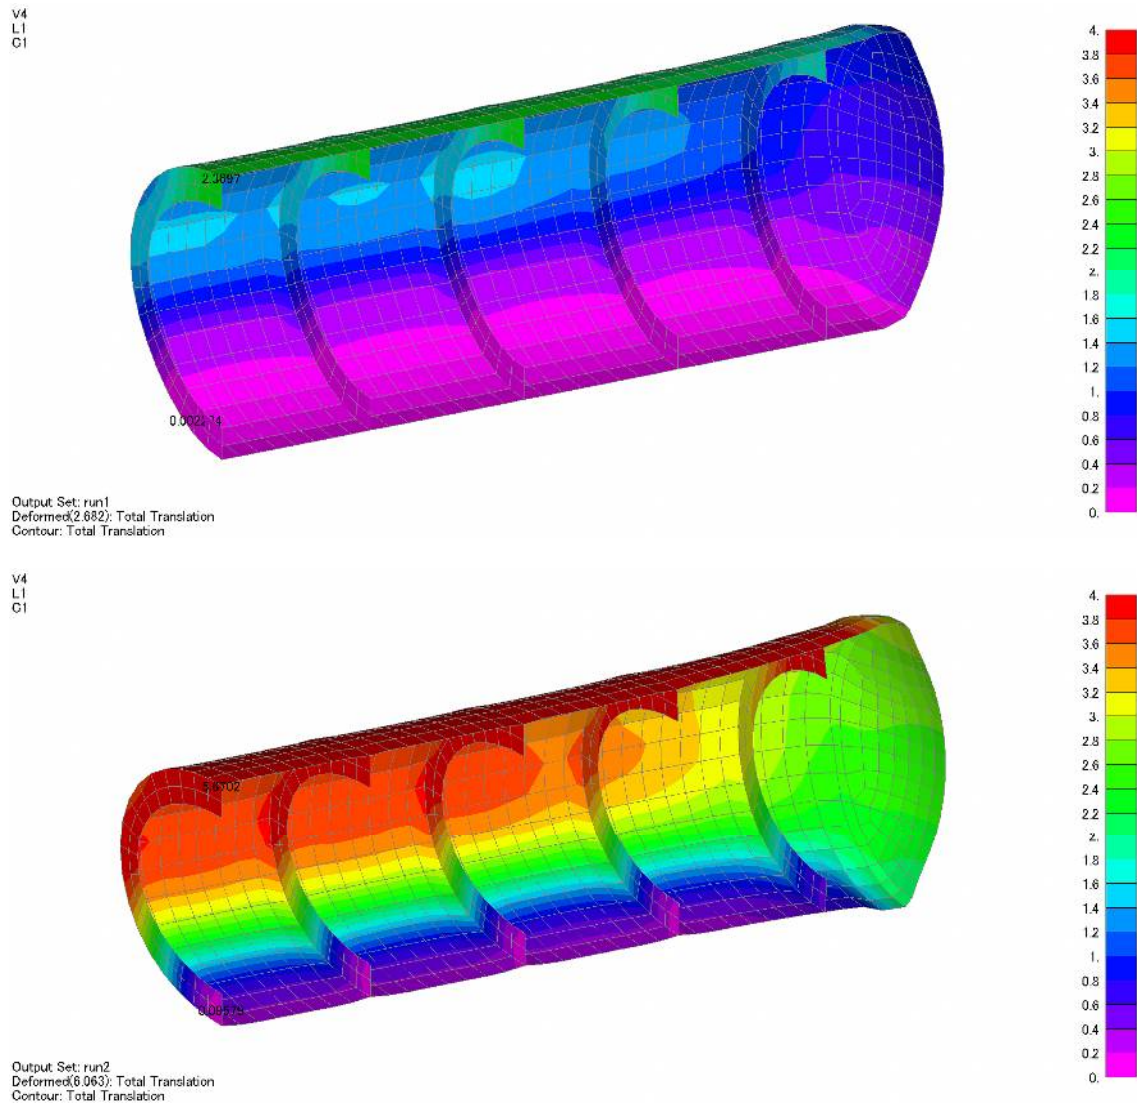
図 3. 1 1. 8 タンク変形図 (上 : run1 下 : run2 変形倍率 100 倍 [mm])

埋戻土、碎石の変形係数を小さくした run2 のほうが、変形量が大きくなっている事がわかる。スティフナー下部で浮き上がるような変形が発生している。
