F F 二重殻タンクの破損要因に関する検討
報告書

平成29年3月

危険物保安技術協会

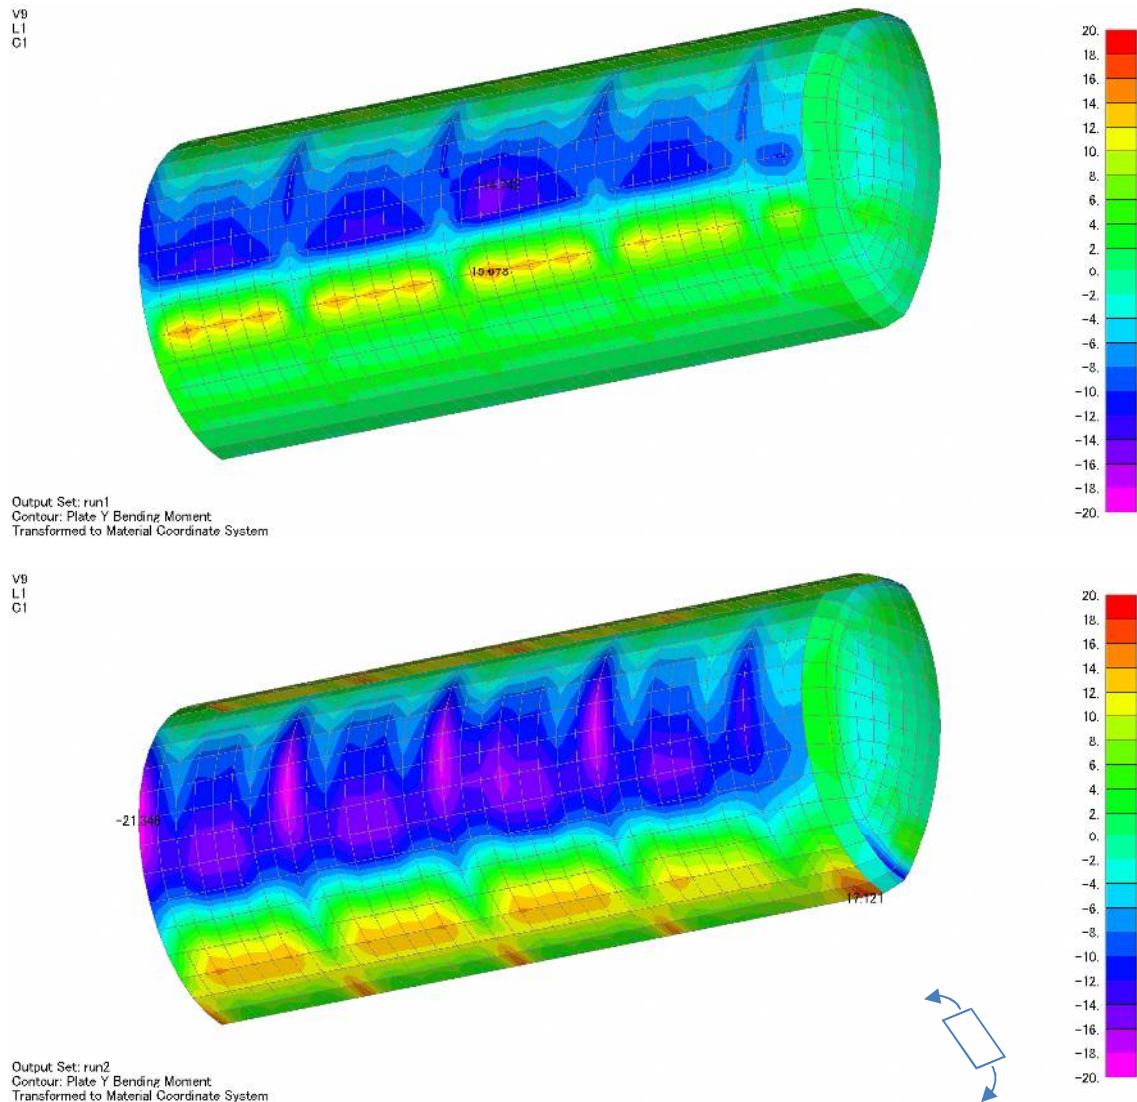
図3. 1 1. 9 タンク内周方向曲げモーメント (上 : run1 下 : run2 [N·mm])

埋戻土、碎石の変形係数を小さくした run2 では、底面中央から少し離れたところで外側に開く曲げモーメントが発生しているのに対し、run1 では碎石と埋戻土の境界で外側に開く曲げモーメントが発生している。また run2 ではスティフナーの影響と思われるが底面付近でも外側に開く曲げモーメントが発生している。

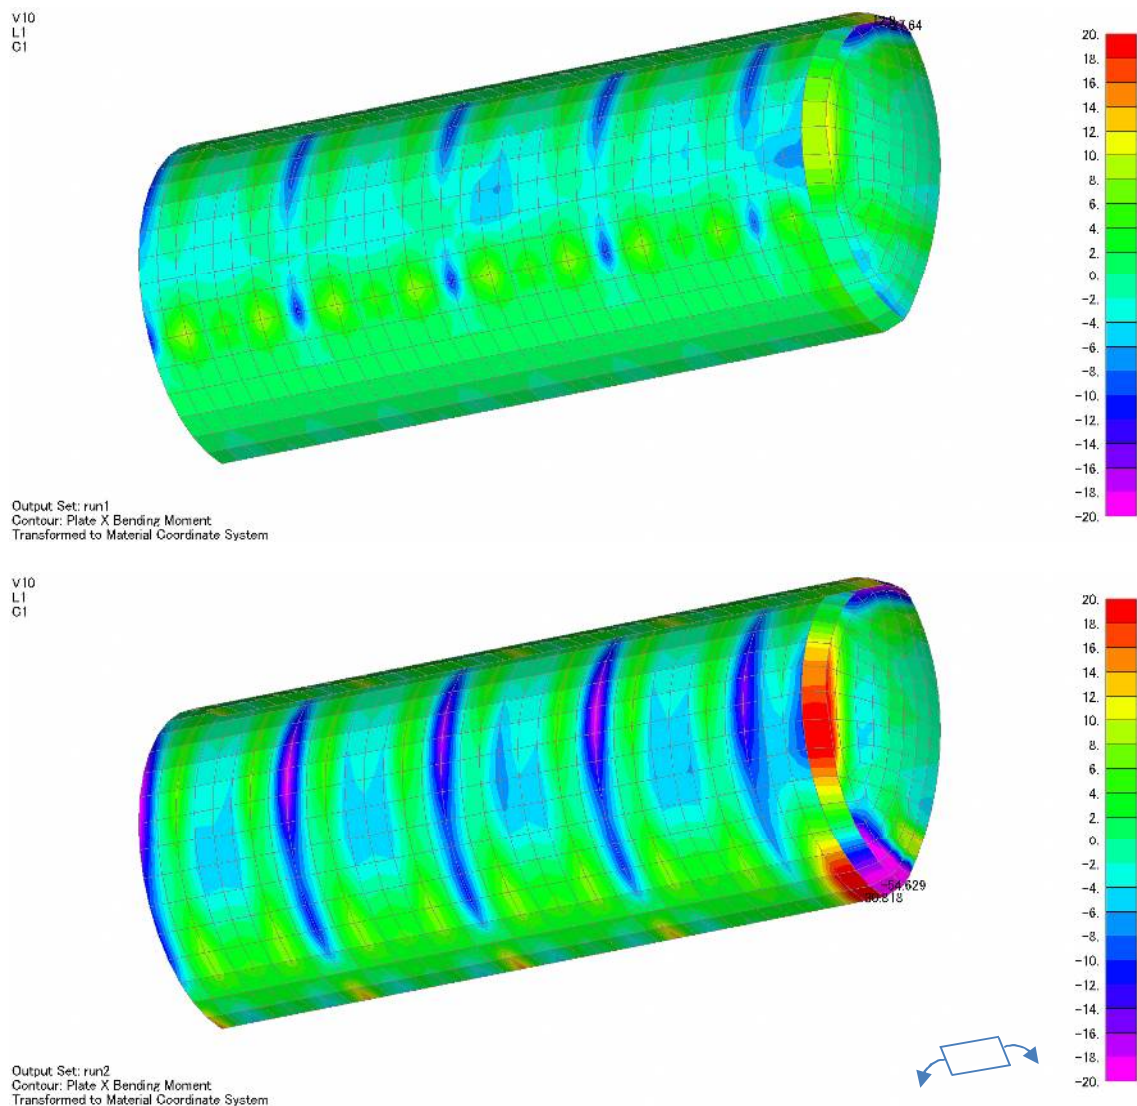
図3. 11. 10 タンク内軸方向曲げモーメント (上: run1 下: run2 [N・mm])

埋戻土、碎石の変形係数を小さくした run2 の方が大きな曲げモーメントが発生している事がわかる。

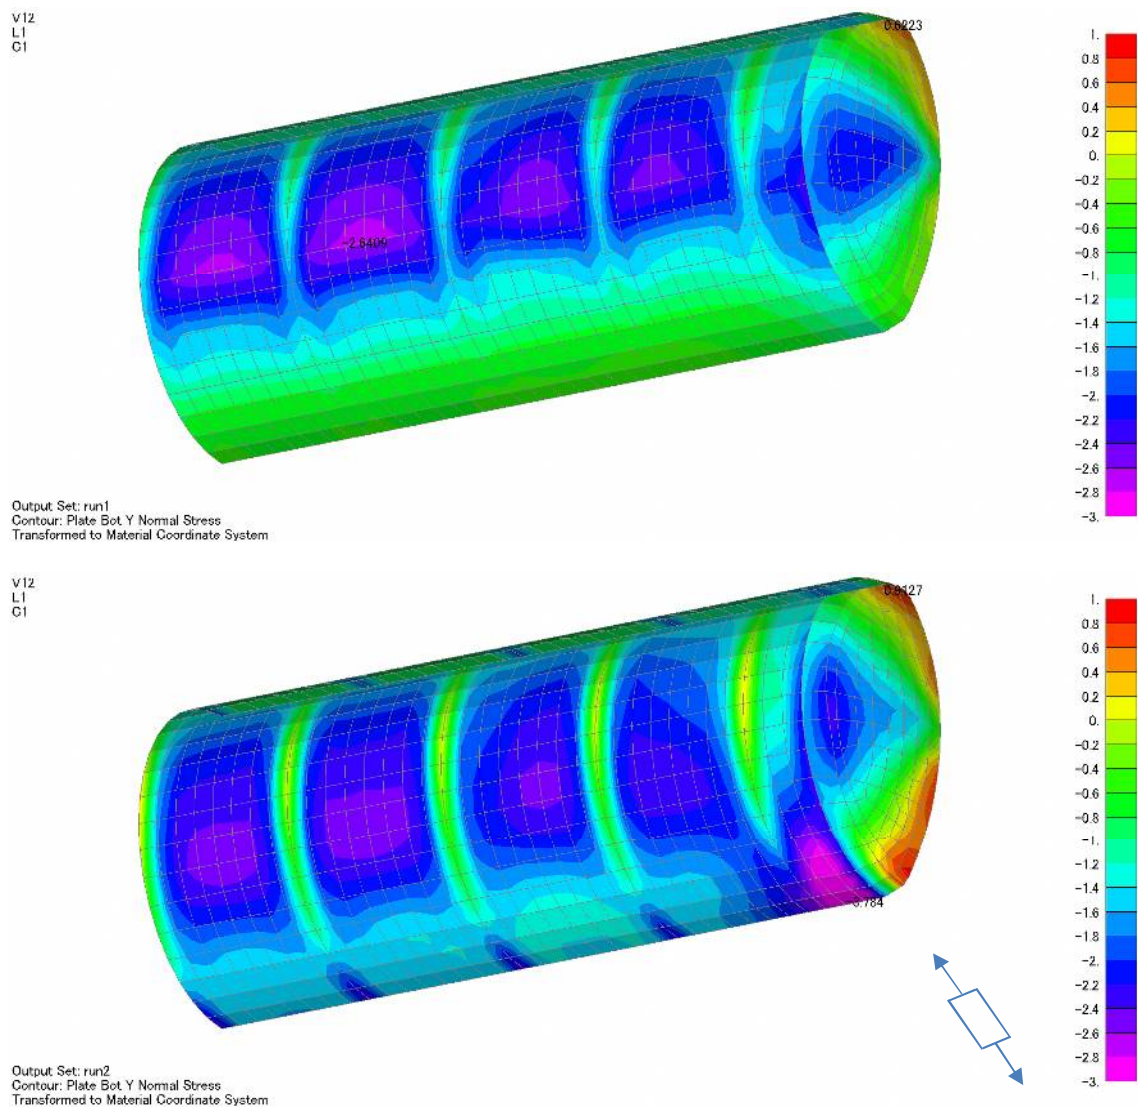
図3. 11. 11 タンク内周方向応力（上：run1 下：run2 [MPa]）

底面付近ではスティフナーにより周方向に圧縮される方向の応力が発生している。

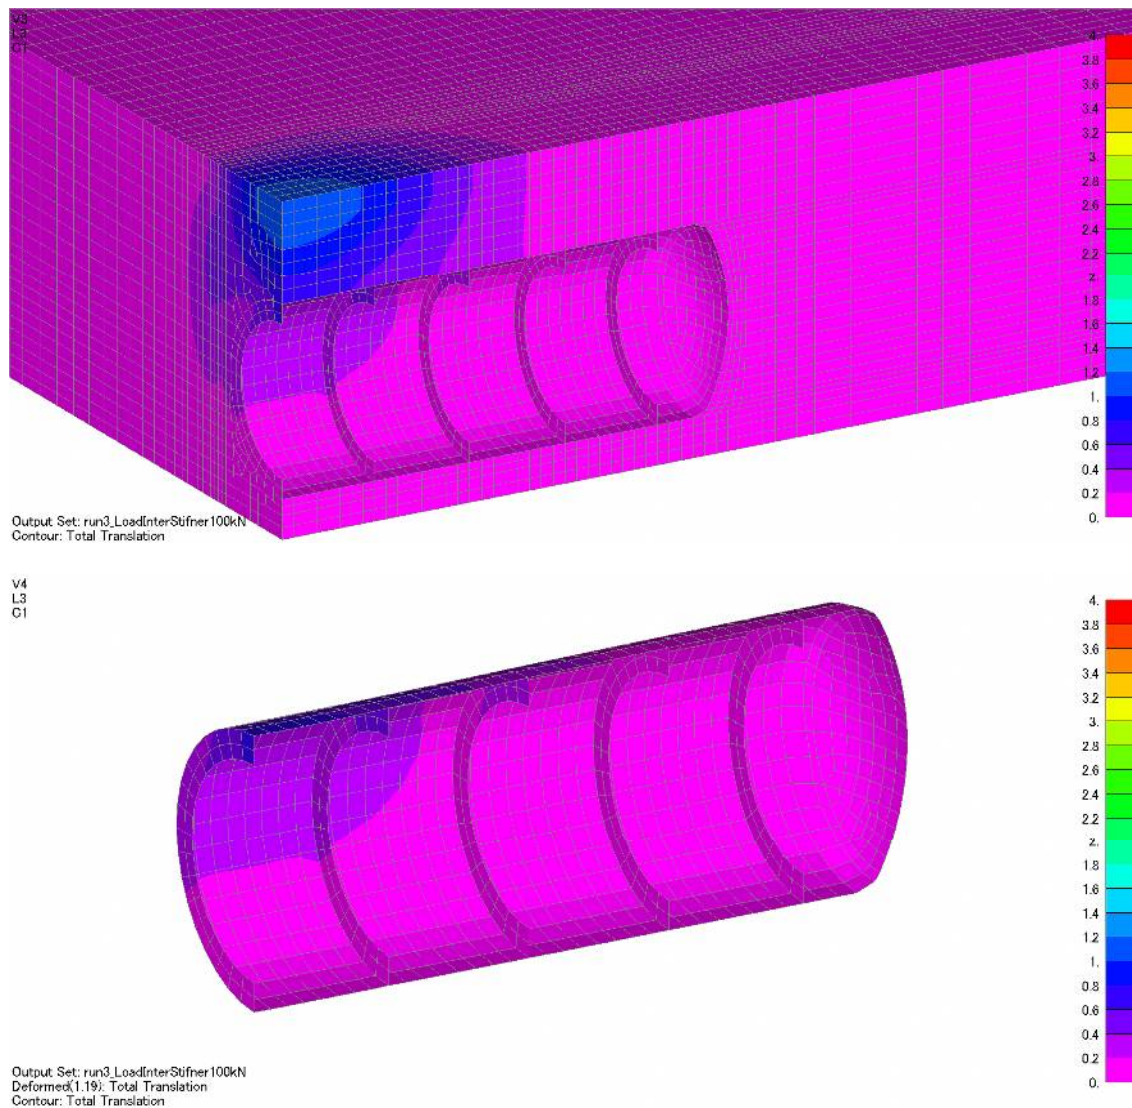
図3.11.12 変形図 (run3 変形倍率 100倍 [mm])

ふたがある run3 では変形は少なく、タンクの変形量は 1mm 未満である。

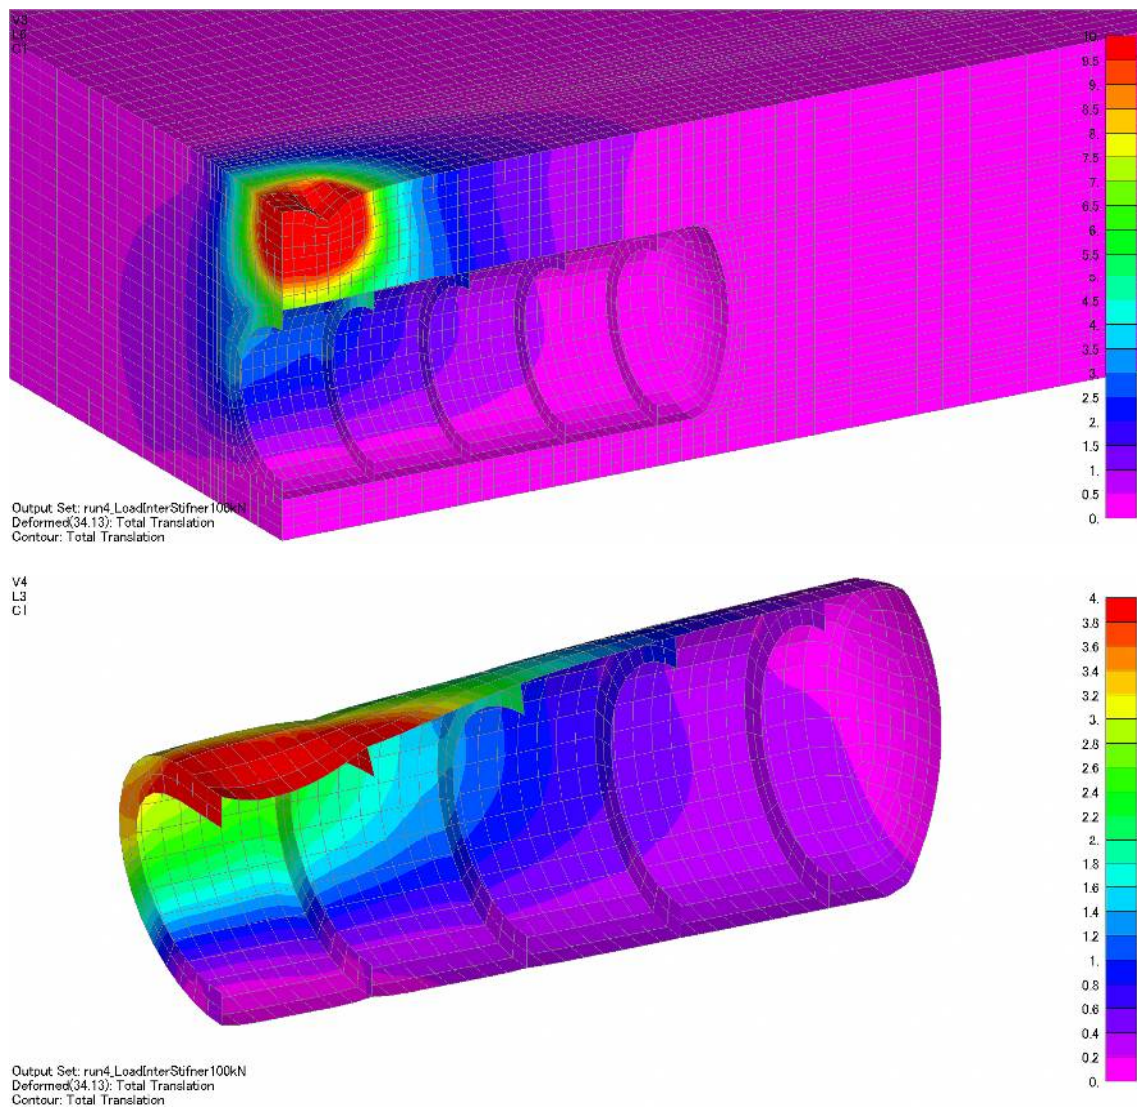
図3. 1 1. 1 3 変形図 (run4 上: 変形倍率 10 倍 下: 変形倍率 100 倍 [mm])

ふたがない run4 では上載荷重の載荷部分を中心に变形しており、タンクの変形量は最大で約 7mm となっている。

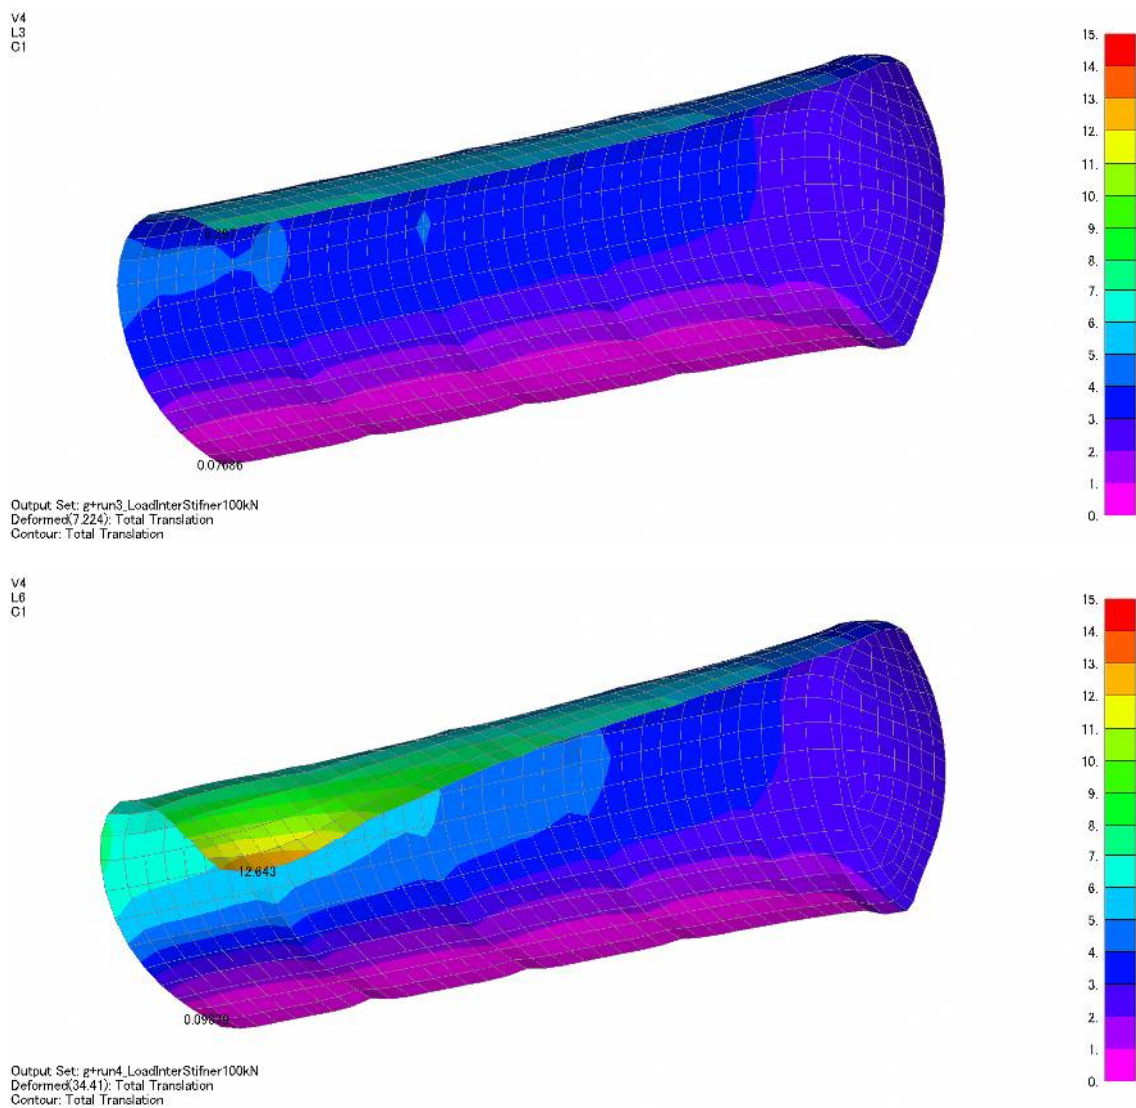
図 3. 11. 15 タンク変形図 (上: run3 下: run4 変形倍率 100 倍 [mm])

ふた・支柱の物性を埋戻土の変形係数と同じにした run4 では、大きめの変形が発生しており、载荷部の下側のタンクの変形が大きい。スティフナー下部で浮き上がるような変形が発生している。

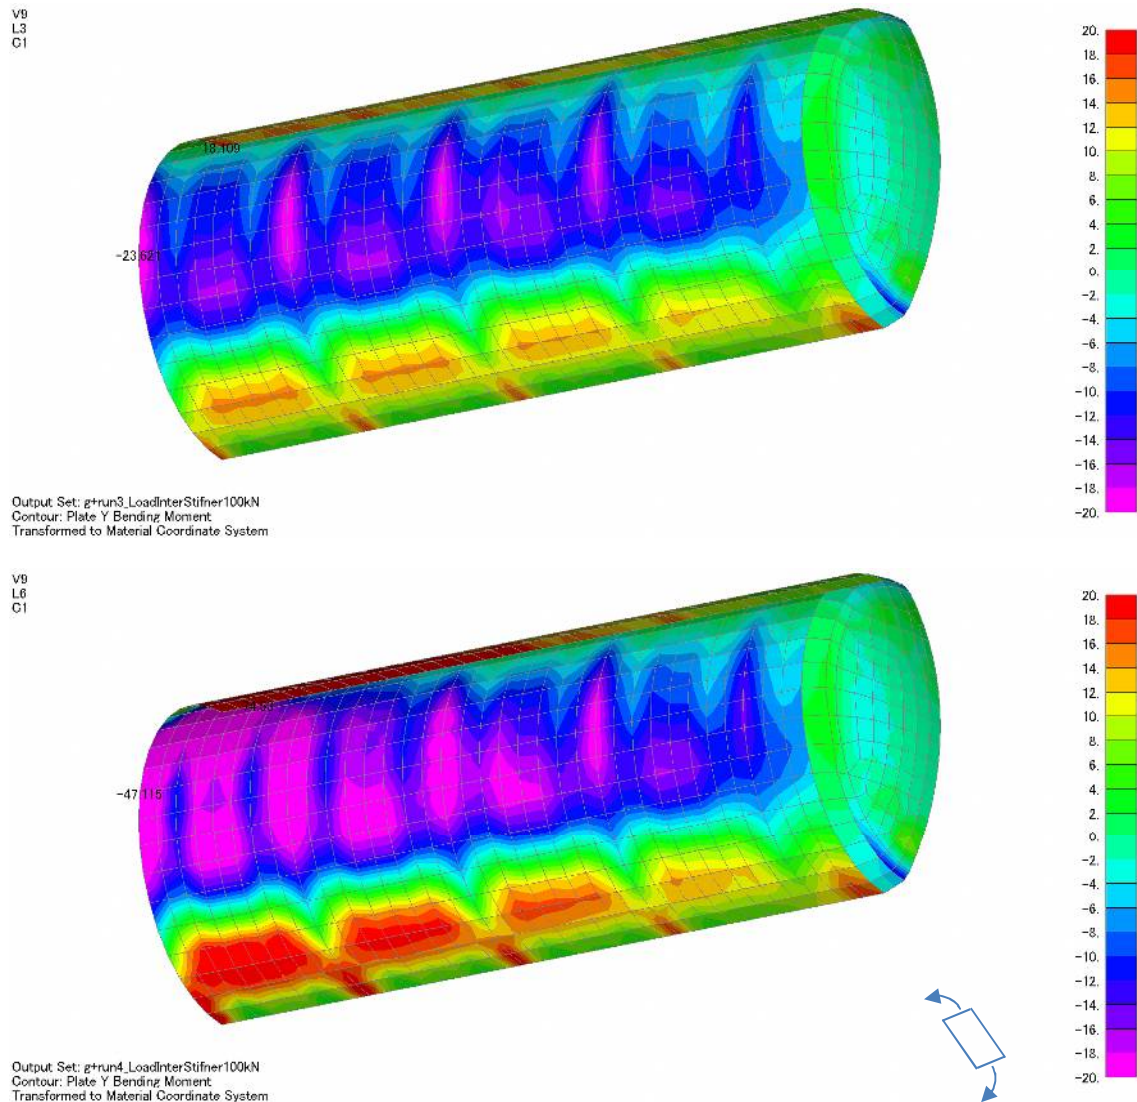
図3. 11. 16 タンク内周方向曲げモーメント (上: run3 下: run4 [N・mm])

ふた・支柱の物性を埋戻土の変形係数と同じにした run4 では、基本的な傾向は荷重載荷部の下側を除いて run3 と同様であるが、run3 に比べて大きな曲げモーメントが発生している。

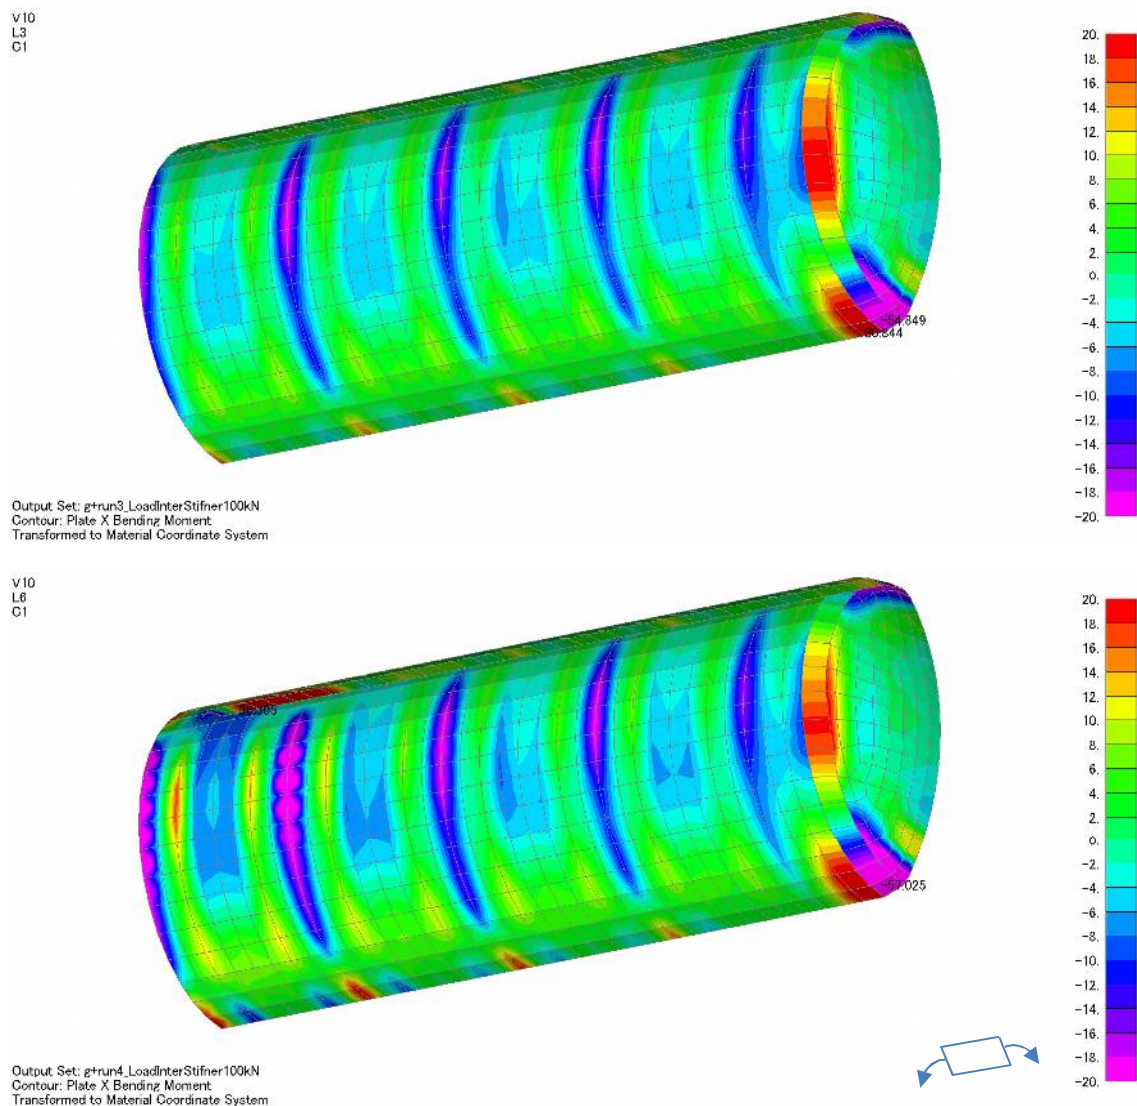
図3. 11. 17 タンク内軸方向曲げモーメント（上：run3 下：run4 [N・mm]）

ふた・支柱の物性を埋戻土の変形係数と同じにした run4 では、基本的な傾向は荷重載荷部の下側を除いて run3 と同様であるが、run3 に比べて大きな曲げモーメントが発生している。

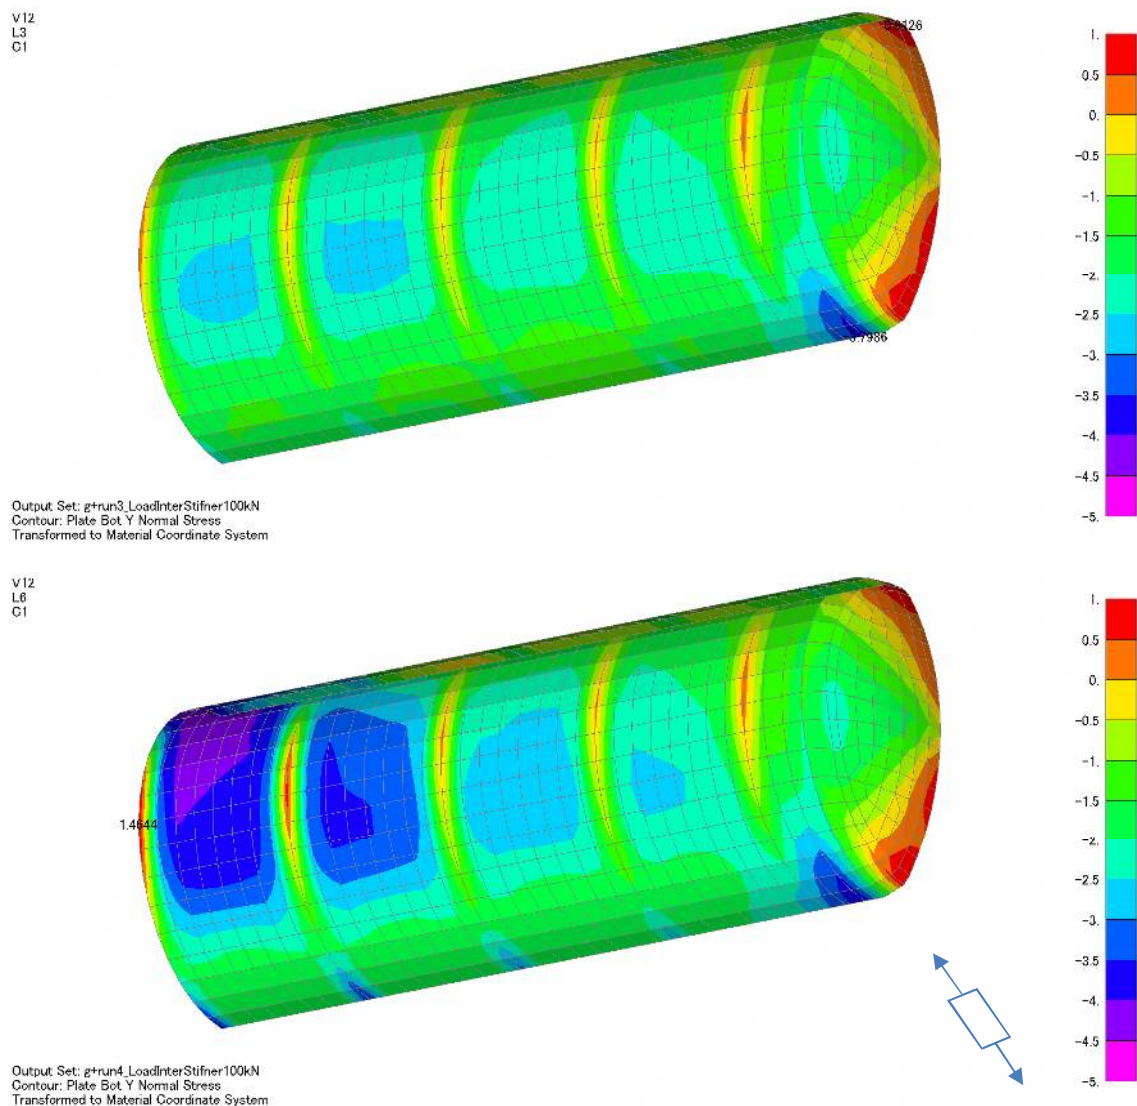
図3. 11. 18 タンク内周方向応力（上：run3 下：run4 [MPa]）

ふた・支柱の物性を埋戻土の変形係数と同じにしたrun4では、底面下部のステイフナー付近で圧縮方向の周方向応力が発生している。
