大型地下貯蔵タンクに係る地震・津波に対する
有効な対策のあり方に関する調査報告書

平成24年12月

危険物保安技術協会

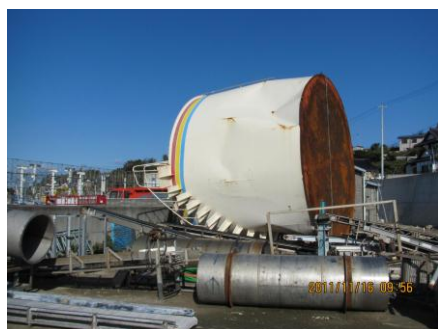
500 kL 未満の容量の小さいタンクの被害が 62 件（77.5%）となっており、被害が大きかったことが分かる（写真 2.1.1～写真 2.1.4 参照）。容量 10,000 kL 以上のタンクは被害を受けていない。

写真 2.1.1 流された屋外貯蔵タンク

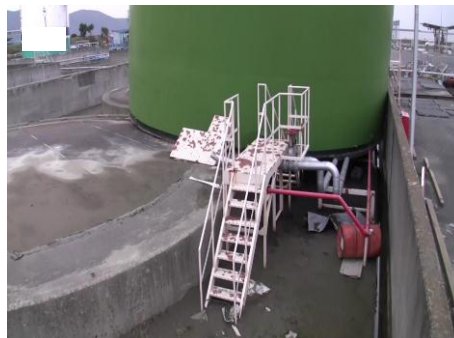
写真 2.1.2 滑動した屋外貯蔵タンク

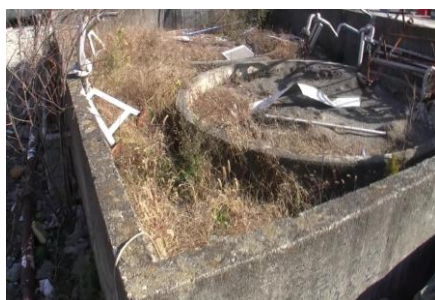
写真 2.1.3
タンクが流された屋外タンク貯蔵所

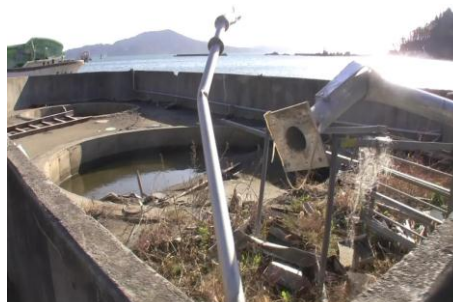
写真 2.1.4
タンクが流された屋外タンク貯蔵所

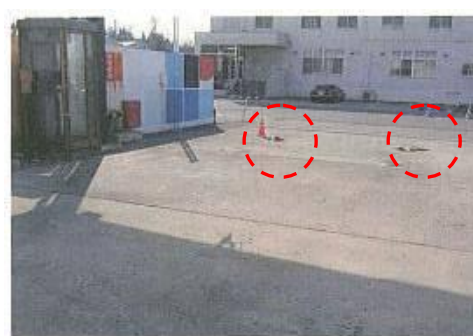
写真 2.2.2 タンク浮上
(赤丸点線：マンホールから配管が飛び出している)

タンク浮上の主な要因としては、液状化が考えられる。地下貯蔵タンクのタンク固定バンド、アンカーボルトは一般的に地下水による浮力により浮上しないように設計されているが、上向き浸透流を伴う液状化が起きた場合、タンクにかかる浮力は排土重量となるため設計上の浮力よりも大きくなる。この浮力のため、アンカーボルトの離脱等により、タンクが浮上したものと考えられる。

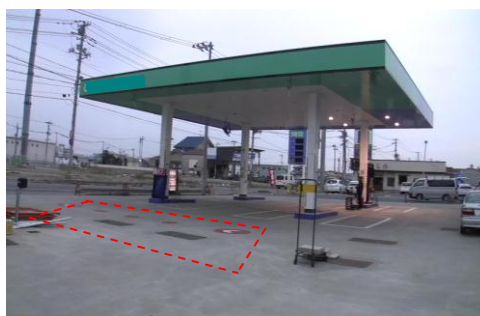
現地被災状況調査により、写真 2.2.3 に示す給油取扱所でタンクが浮上する被害を受けていたことが分かった。上部スラブは健全であり外観上からは判断できないが、営業再開にあたってスラブ下を調査したところ、液状化によりタンクが浮上する被害を受けていたことが分かったとのことである。また、液状化により表面水が生じた結果、地下貯蔵タンク埋設部分のスラブ下に 30 c m 程度の間隙が発生していた。

写真 2.2.3 タンク浮上被害のあった給油取扱所
(赤線点線部分のタンクが浮上)

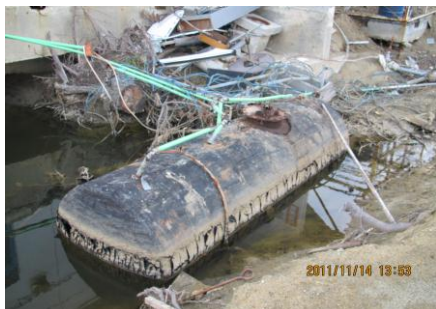
写真 2.2.4 タンク露出

これら露出・流失した地下貯蔵タンクの事例では、ともに海岸線に近い立地で衝撃的な津波襲来があり、露出した事例での津波高さは 8.42m、流失した事例での津波高さは 15.2mとされている（津波高さは「東北地方太平洋沖地震津波合同調査グループ」(<http://www.coastal.jp/ttjt/>)による速報値（2012年2月8日）を使用した。）。

どちらの事例も地下貯蔵タンクは鉄筋コンクリート建物の隅角部に隣接しており、鉄筋コンクリート建物自体も洗掘され、基礎が剥き出しとなっていた。「平成 23 年（2011 年）東北地方太平洋沖地震被害調査報告（国土交通省国土技術政策総合研究所、独立行政法人建築研究所：平成 24 年 3 月）」では、津波により鉄筋コンクリート建物が洗掘される同様の被害が多くあり、特に隅角部では水流が強くなることから大きく洗掘されていたと報告されている（参考資料 2 参照）。

- 津波対策（津波の襲来により地上設備類の破損等が懸念される場合）
 - ・ 洗掘防止対策として、鉄筋コンクリート造建物の隅角部を避けた立地とするとともに、上部スラブ周囲については給油取扱所の給油空地相当の舗装とし、その上で舗装道路に隣接した立地とする等できるだけ土壌が露出しないような場所を選定する。
 - ・ タンク内への水の混入対策として払出設備・配管類、通気管及び注入口からの各種流入防止対策等を講じる。

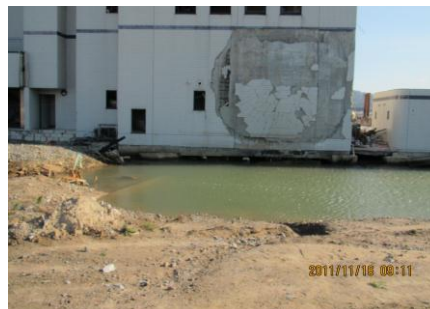
写真 2.2.5 タンク流失

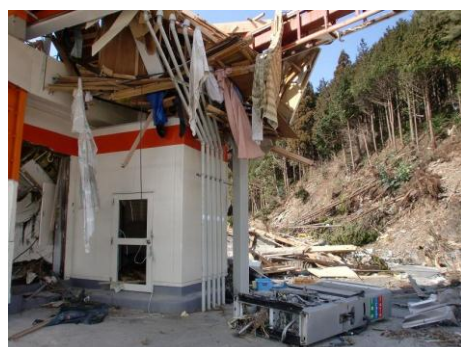
また、流失まではしていない固定給油設備についても、外観上破損しているものも少なくなかった。これらは津波や津波によって流されてきた漂流物の衝突により破損したと思われる。

写真 2.2.9
流された固定給油設備
(日本ガソリン計量機工業会提供写真)

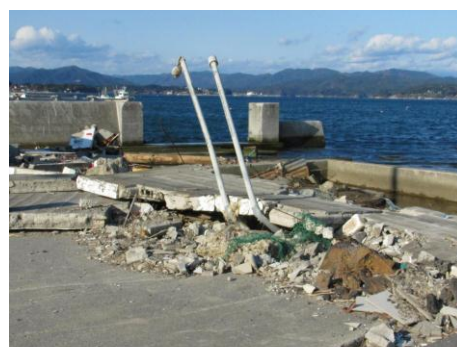
写真 2.2.15
倒壊した防火塀とともに変形した
通気管

人が常駐し監視が行われている施設では、通気管にバルブ等の手動閉鎖弁を設置することが考えられる。設置場所としては通気管の地盤面直上のコンクリート枠内に設置することが、津波から弁の破損を防ぐために有効である。

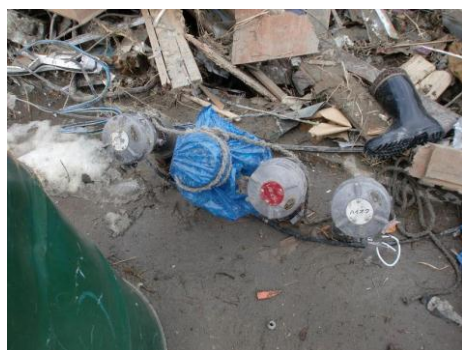
被害があった事例についても、隣接する注入口
は被害を受けていないことから、津波による漂流物等が衝突したことによるものと思われる（写真 2.2.16、写真 2.2.17）。

写真 2.2.16 蓋の外れた注入口
(日本ガソリン計量機工業会提供写真)

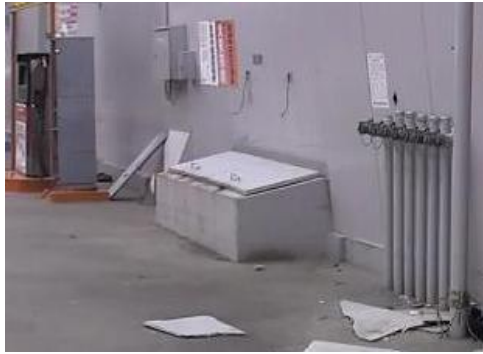
一方で、ボックス内、コンクリート枠内及び地盤面下に設置された注入口では被害が確認できなかった（写真 2.2.19～写真 2.2.23）。これらは、漂流物等の直接的な衝突を避けられたためと考えられる。

写真 2.2.19 ボックス設置の注入口

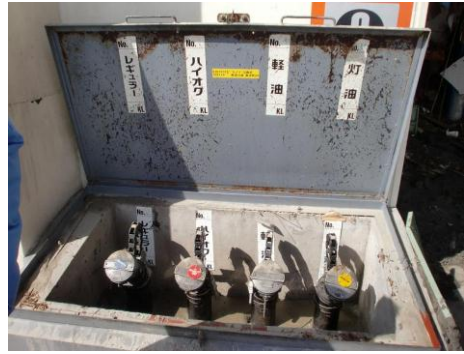
写真 2.2.20 ボックス設置の注入口
(日本ガソリン計量機工業会提供写真)

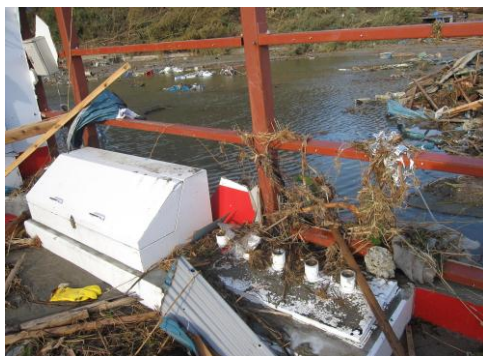
写真 2.2.21 ボックス設置の注入口
(日本ガソリン計量機工業会提供写真)

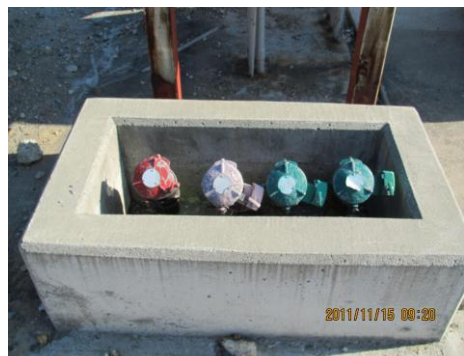
写真 2.2.22
コンクリート枠内設置の注入口

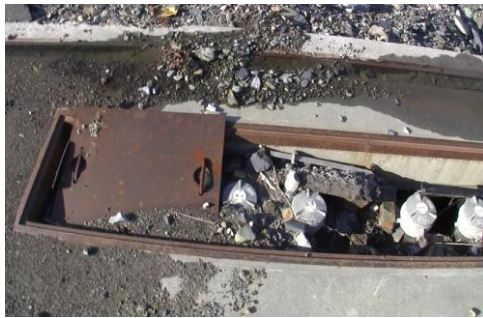
写真 2.2.23 地盤面下設置の注入口

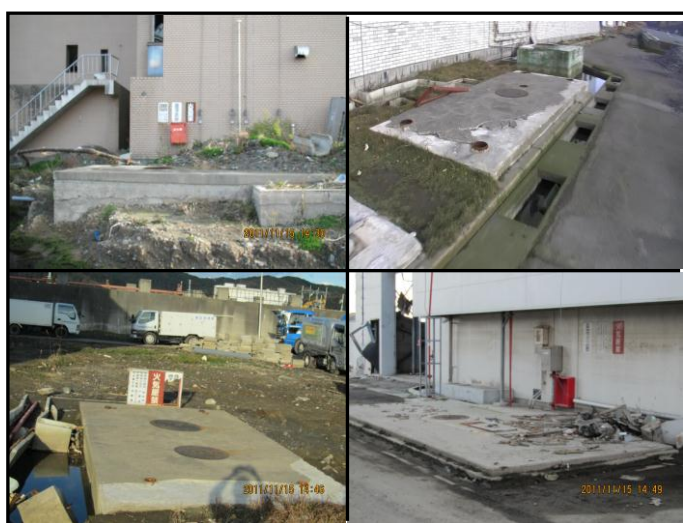
実際に、宮城県気仙沼市の気仙沼港にある石油基地では 23 基の屋外貯蔵タンクのうち 22 基が津波によりタンク本体が流された（東日本大震災消防活動の記録（気仙沼・本吉地域広域行政事務組合消防本部：平成 24 年 9 月））が、この石油基地周辺の地下貯蔵タンクについては、地上設備類については被害を受けているものの、地下貯蔵タンク本体は被害を受けていなかった（写真 2.3.1）。また、屋外貯蔵タンクが流される被害を受けた屋外タンク貯蔵所に隣接する給油取扱所において、地下貯蔵タンクが健全であった事例も確認している（写真 2.3.2）。

写真 2.3.1 石油基地周辺の地下貯蔵タンク

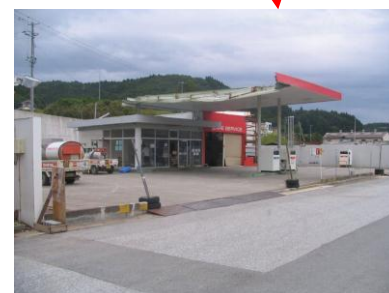
写真 2.3.2
タンクが流された屋外タンク貯蔵所に隣接する給油取扱所（地下貯蔵タンクに被害無し）

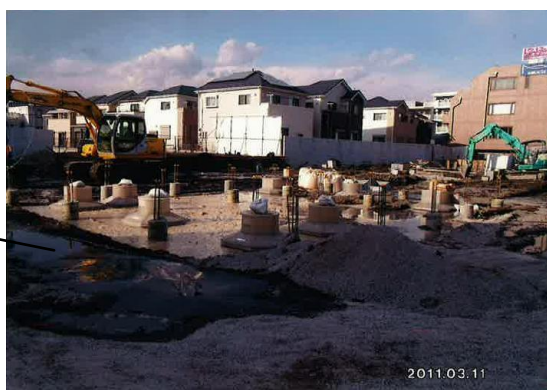
周囲は液状化

タンク埋戻し部分は液状化していない
※新設中のため上部スラブ施工前

写真 4.1.1 砕石基礎施工により液状化しなかった事例

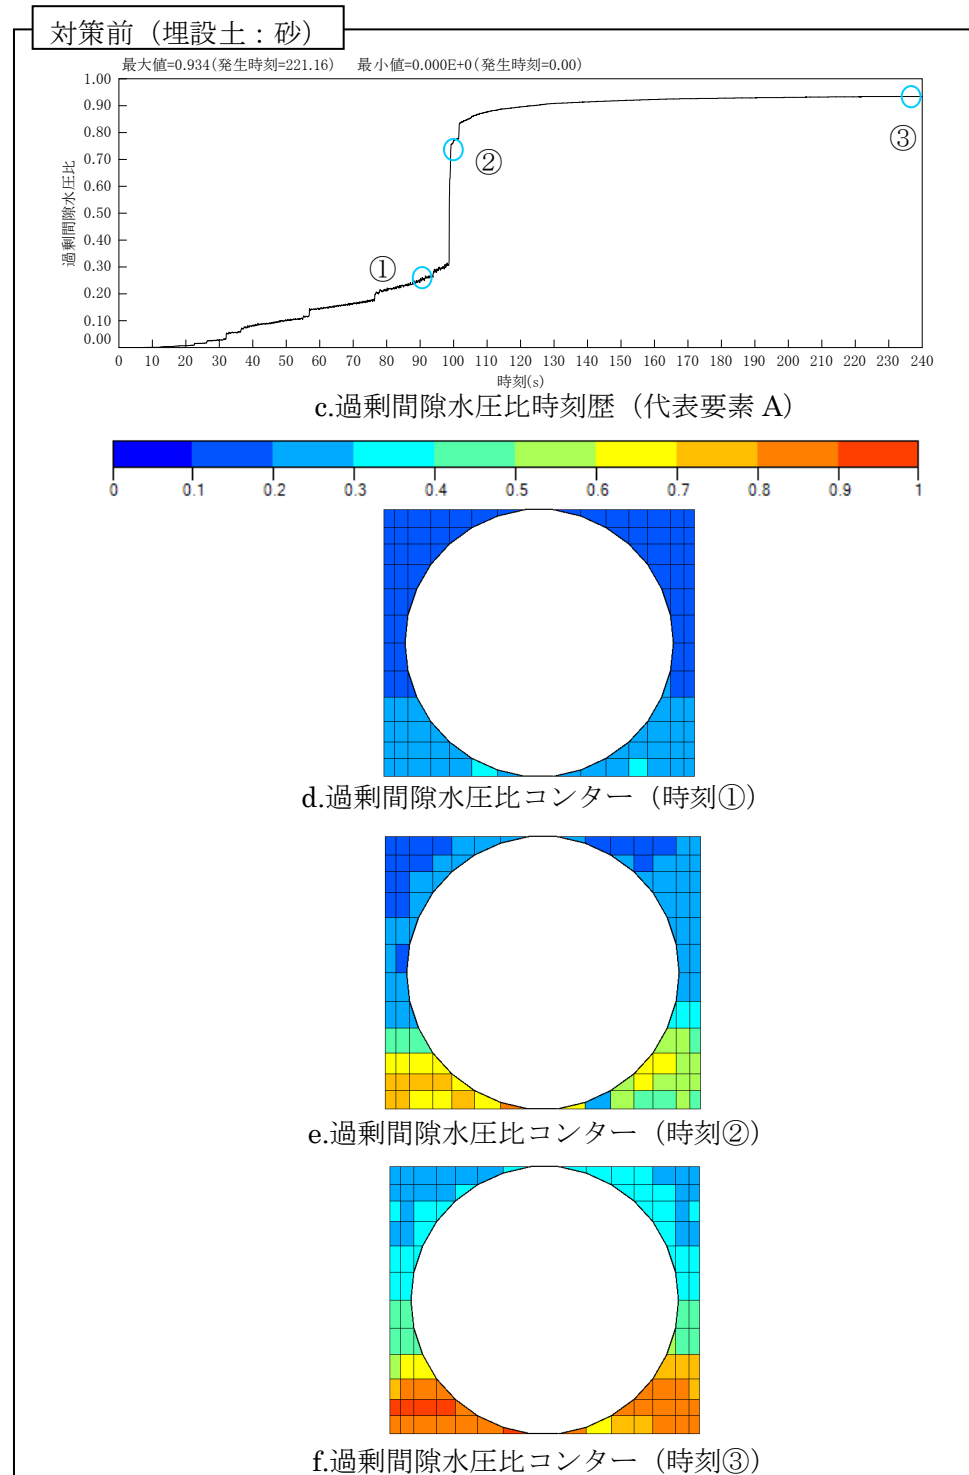
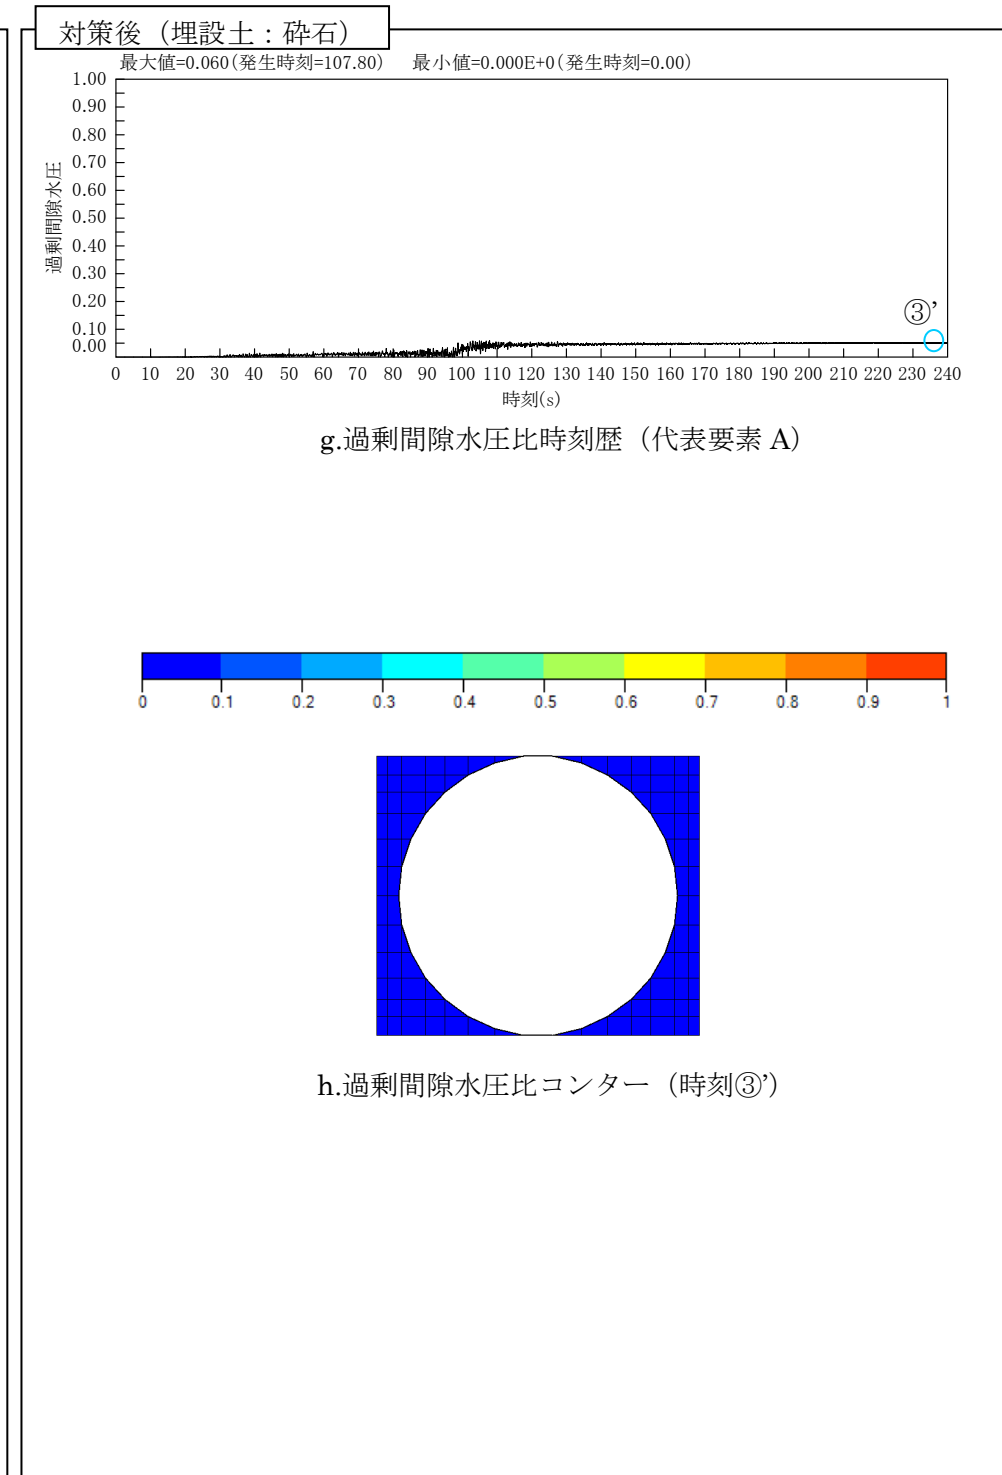
図 4.1.6 対策前と対策後の過剰間隙水圧比の比較

対策前はタンク下で過剰間隙水圧比が大きくなっており、液状化している可能性が高い。一方、対策後の埋設土では多少の過剰間隙水圧比の増加が見られるが 0.1 以下であり、液状化に至る程の過剰間隙水圧比の増加は見られない。

なお、スラブ下の水平方向の過剰間隙水圧比が周辺に比べて低いが、これはスラブの剛性が周辺地盤と比べ非常に高いこと、解析的にスラブ下の地盤で節になる応答性状であることが理由である（以降の b(b)、c(b)の検討結果においても同様）。

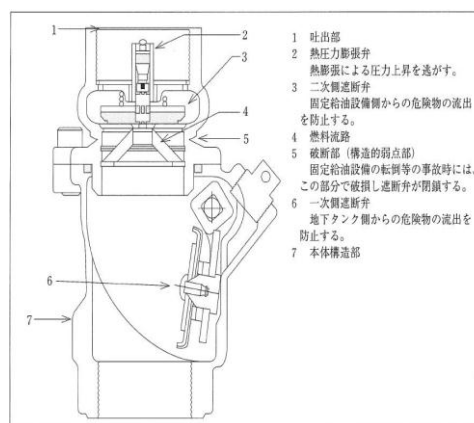
図 4.2.2 タンク側配管と固定給油設備側配管の両方を遮断する立ち上がり配管遮断弁

襲来する津波の高さによってはその水頭圧により、一次側遮断弁のバネを押し下げ水が流入する可能性があることに留意する必要がある。ただし、タンク内の燃料を外に出さないことが目的の製品であるため、貯蔵油の流出を防止することはできる。

また、ポンプ設備を内蔵した固定給油設備を設置する場合には、固定給油設備の下部に「タンク側配管と固定給油設備側配管の両方を遮断する立ち上がり配管遮断弁」と同等の性能を持つものを設置することが考えられる（図 4.2.2）。

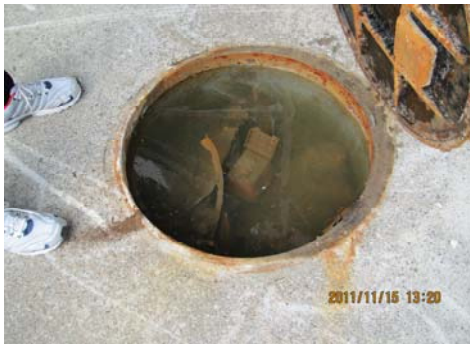
<p>マンホール内の滞水</p> </div> <div style="text-align: center;">

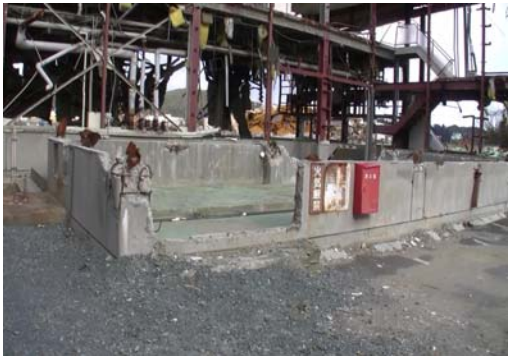
<p>隣接ボイラー施設</p> </div> </div>
備考	隣接するボイラー施設(一般取扱所)には設備類は残っていなかった。流出したかどうかは分からない。

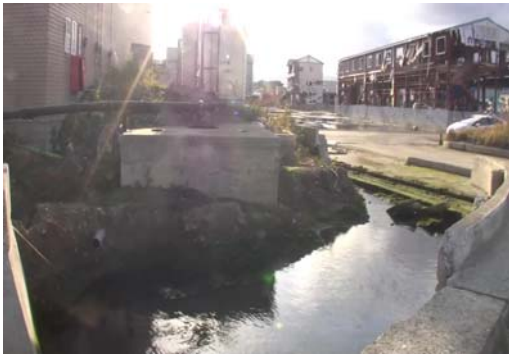
施設種別	地下タンク貯蔵所
No.	No.3
県名	宮城県
津波高さ	8.10m
被害状況	タンク室は健全で、地下貯蔵タンクには直接的な被害はなかったと考えられる。タンク室の周囲は舗装されておらず、埋設土が流出していた。また、建物周囲の土壌も洗掘され、水溜まりができていた。
写真	<div style="display: flex; justify-content: space-around;"> <div style="text-align: center;">   <p>建物外観</p> </div> <div style="text-align: center;">   <p>タンク室</p> </div> </div> <div style="display: flex; justify-content: space-around; margin-top: 20px;"> <div style="text-align: center;">

<p>タンク室周囲土壌の流出</p> </div> <div style="text-align: center;">   <p>建物の地下部分埋設土が洗掘され水が溜まっている</p> </div> </div>
備考

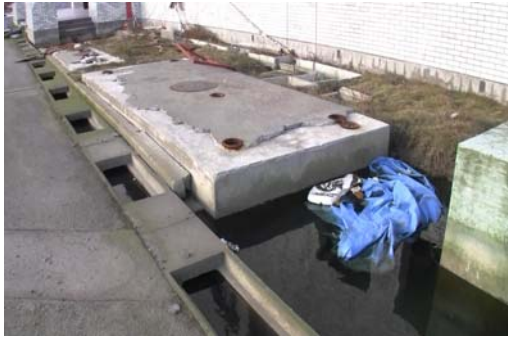
施設種別	地下タンク貯蔵所
No.	No.4
県名	宮城県
津波高さ	9.67m
被害状況	タンク室は健全で、地下貯蔵タンクには直接的な被害はなかったと考えられる。タンク室の周囲は一部埋設土が流出しており、水が滞留していた。
写真

<p>タンク室周囲土壌が洗掘され滞水している</p>

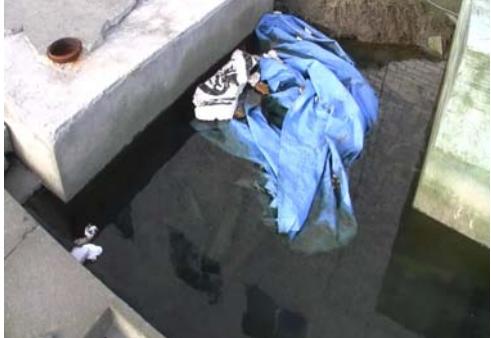
<p>滞水の様子</p>
備考

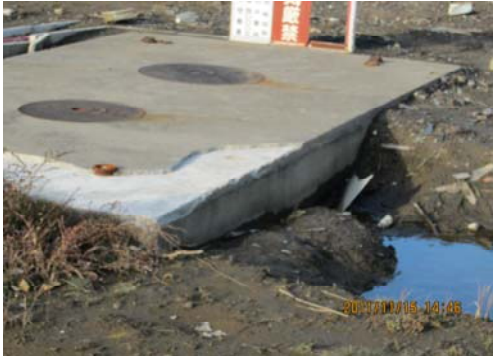
施設種別	地下タンク貯蔵所
No.	No.5
県名	宮城県
津波高さ	9.67m
被害状況	タンク室は健全で、地下貯蔵タンクには直接的な被害はなかったと考えられる。タンク室の周囲は一部埋設土が流出しており、水が滞留していた。
写真	<div style="text-align: center;">

<p>タンク室周囲土壌が洗掘され滞水している</p> </div> </div>
備考

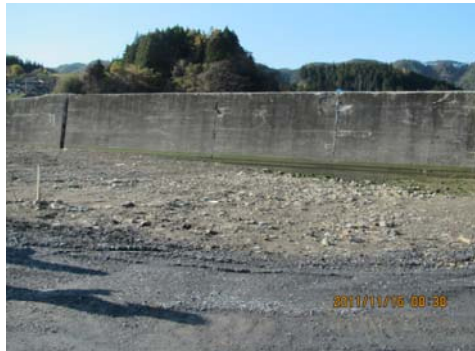
施設種別	給油取扱所
No.	No.3
県名	岩手県
津波高さ	14. 0m
被害状況	すでに更地になっていたため、詳細は不明。 防波堤の海側に立地していた。 地元消防本部によると、地下貯蔵タンクの被害はなかったとのこと。
写真	<div style="display: flex; justify-content: space-around;"> <div style="text-align: center;">

<p>給油取扱所があった場所 (現在は更地)</p> </div> <div style="text-align: center;">

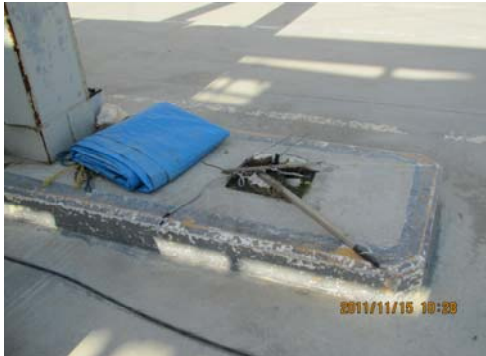
<p>固定給油設備が撤去されたアイランド</p>

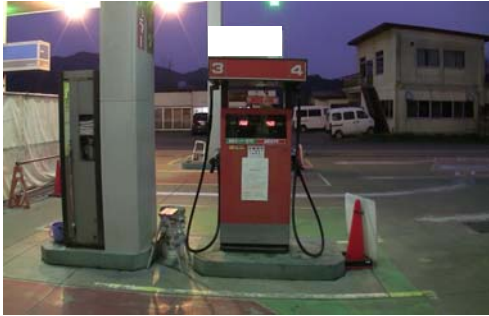
施設種別	給油取扱所
No.	No.14
県名	宮城県
津波高さ	—
被害状況	給油空地が地盤沈下しており、各種設備に傾きが生じていた。 店長の話では、この給油取扱所は津波を被っておらず、地下貯蔵タンクも被害はないとのこと。
写真

<p>給油空地の地盤沈下により、アイランドが傾いている</p>   <p>給油空地の傾斜をなおす工事中</p>
備考	営業再開中

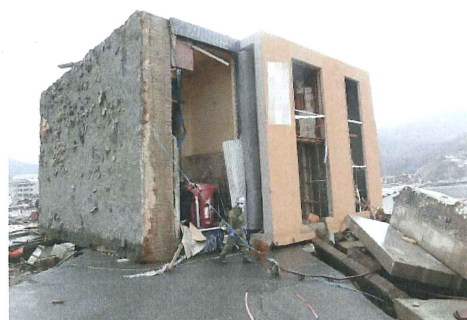
建築物の転倒の被害が、4階建てまでの建築物において見られた。転倒した建築物においては、何れも最大浸水深が建築物の高さを上回っている。転倒した建築物は直接基礎のもの(写真6.2.1-4)のみならず、杭基礎のもので杭が引き抜かれているものも見られた(写真6.2.1-5)。また、転倒した建築物は比較的開口が少ないものが多く、同程度の規模の建築物でも開口が大きい場合には転倒が生じていないことから、外壁の開口の大きさが転倒に大きく影響したものと考えられる。なお、最大浸水深が建築物の高さよりも高い2階建て建築物の内部において、2階の開口上端の高さまで津波の水の汚れの痕跡(写真6.2.1-6)があり、それより上の天井までの部分は空気が溜まっていたと見られる事例があった。従って、各階の開口の上端から天井までの長さが長い建築物ほど大きな浮力が働き、転倒が生じやすくなると思われる。転倒は、建築物の自重に浮力を考慮した転倒耐力よりも津波の波圧による転倒モーメントの方が大きい場合に生じると考えられるが、浮力が自重よりも大きくなるような場合には、わずかな水平力でも転倒の可能性はある。

写真6.2.1-4 3階建て直接基礎建築物の転倒

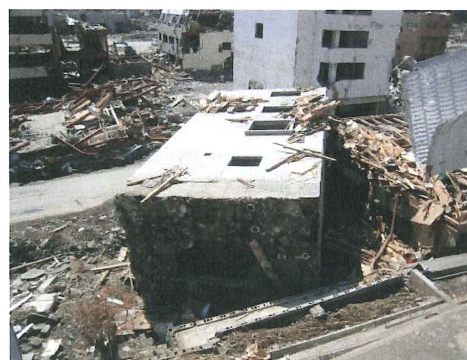
転倒した建築物ではほとんどの建築物で原位置からの移動を伴っており、大きな浮力が働いていたと推測される。写真6.2.1-5の建築物は原位置から70mほど流されているが、地面などに引きずった跡は見られていない。また、写真6.2.1-7は開口の少ない冷凍倉庫であるが、2m程度のコンクリートブロック(CB)塀を壊さずに乗り越えて転倒しており、大きな浮力が作用したことが分かる。一方で、複数の2階建てCB造集合住宅が転倒した地域(写真6.2.1-8)では、同じ形状の一部の建築物は流失してしまい移動先が分からなくなった事例があった。この場所は、防潮堤のそばであり、浮力に加えて防潮堤を乗り越えた津波による非常に大きな水平力が作用した

写真6.2.1-5 4階建て杭基礎建築物の転倒

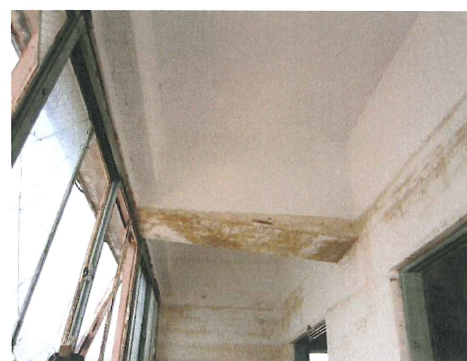
写真6.2.1-6 建物内部の水の汚れの痕跡

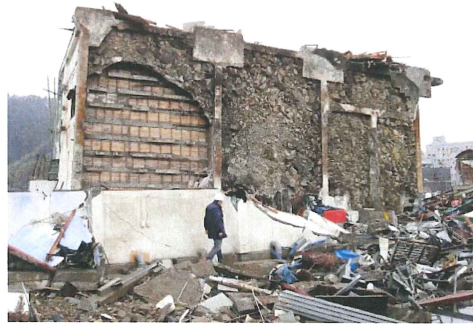
写真6.2.1-7 塀を乗り越えた2階建て建築物

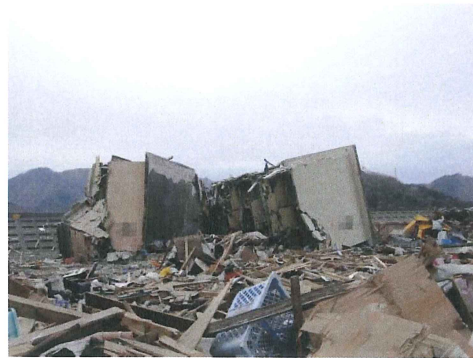
写真6.2.1-8 CB造集合住宅の転倒

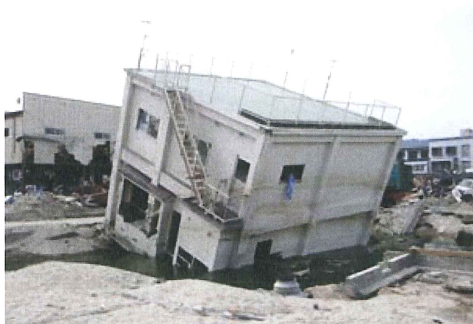
津波が作用した際に、建築物の隅角部に強い水流が作用し、洗掘による大きな穴が開けられた跡が多く見られた(写真6.2.1-9)。直接基礎を有する低層建築物では、洗掘による穴に建築物が倒れ込み傾斜したもの(写真6.2.1-10)や、洗掘に加えて浮力と大きな津波波圧を受け数十メートル流されたものも確認されている(写真6.2.1-11)。なお、杭基礎を有する構造物においては、杭頭が露出しても杭および上部構造は健全であるものが多く見られた。

写真6.2.1-10 洗掘による2階建て建築物の傾斜

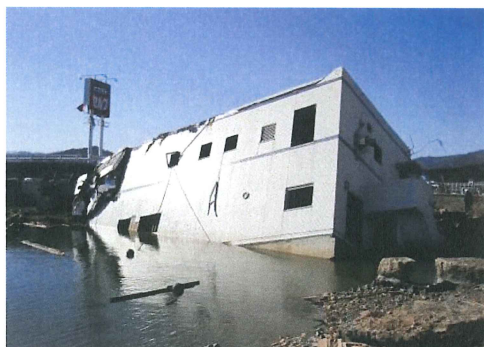
写真6.2.1-11 大きな波圧により流された直接基礎のRC造建築物

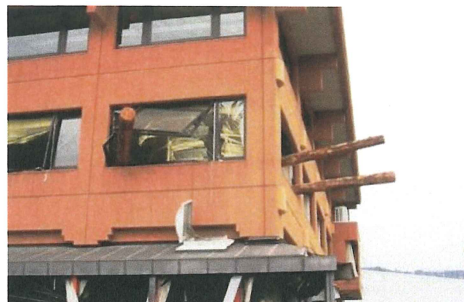
流木(写真6.2.1-14)、自動車、コンテナ、船舶、倒壊した建築物の一部など、さまざまな漂流物が建築物に衝突したと思われる。これらにより、天井、窓ガラス、ベランダの手すりなどの脱落を引き起こした建築物

写真6.2.1-14 流木の残骸

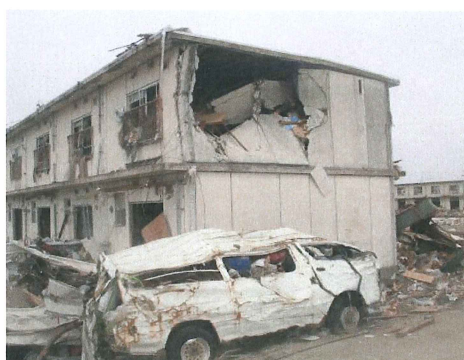
が多数見られた。一方、RC造構造躯体に対する明確な被害はあまり見られなかったが、集合住宅の連層壁において衝突により生じたと思われる壁の開口が見られた（写真6.2.1-15）。

写真6.2.1-15 漂流物の衝突により生じた壁の開口

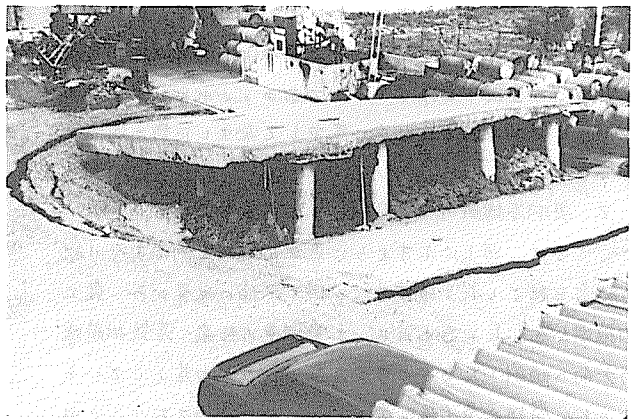
円筒形の鋼製オイルタンクは鉄筋コンクリート基礎の上に鋼帯とボルトにより固定されており、鉄筋コンクリート製のふたが支柱により基礎に固定されている。一般に基礎とふたの間は砂で埋戻しされる。地震時の浮上り量が大きかったNO.16の地点ではオイルタンクの浮上りと共に支柱が抜け上り、鋼帯は切断されてしまったことが後に掘削した時に確認されている。NO.16の被害の様子を写真1に示す。

写真1 被害写真 NO.16 (浮上り量0.48~2.02m)
