屋外貯蔵タンク側板の老朽化の現状と  
効果的な点検方法のあり方に関する検討報告書

平成23年6月

危険物保安技術協会

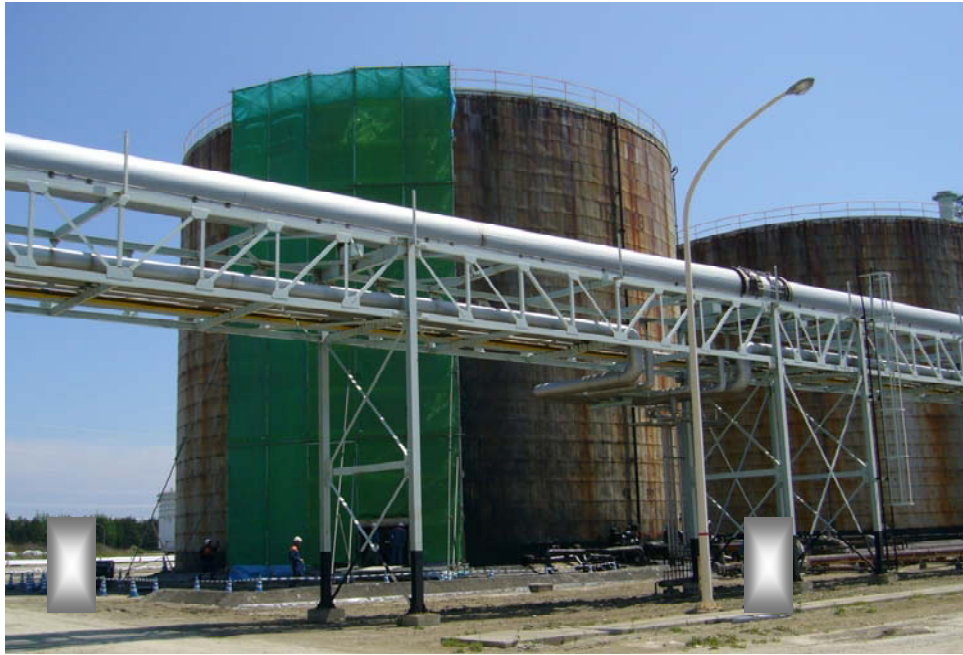
図 3.1-1 タンクの外観

- ・ タンク屋根の保温材施工被覆鉄板における沈み込み及びコーキング劣化により雨水が浸入し、側板保温材内部に流下した。
- ・ 保温材止めリングが側板全周に溶接されているため、雨水が滞留し、湿潤環境であった。

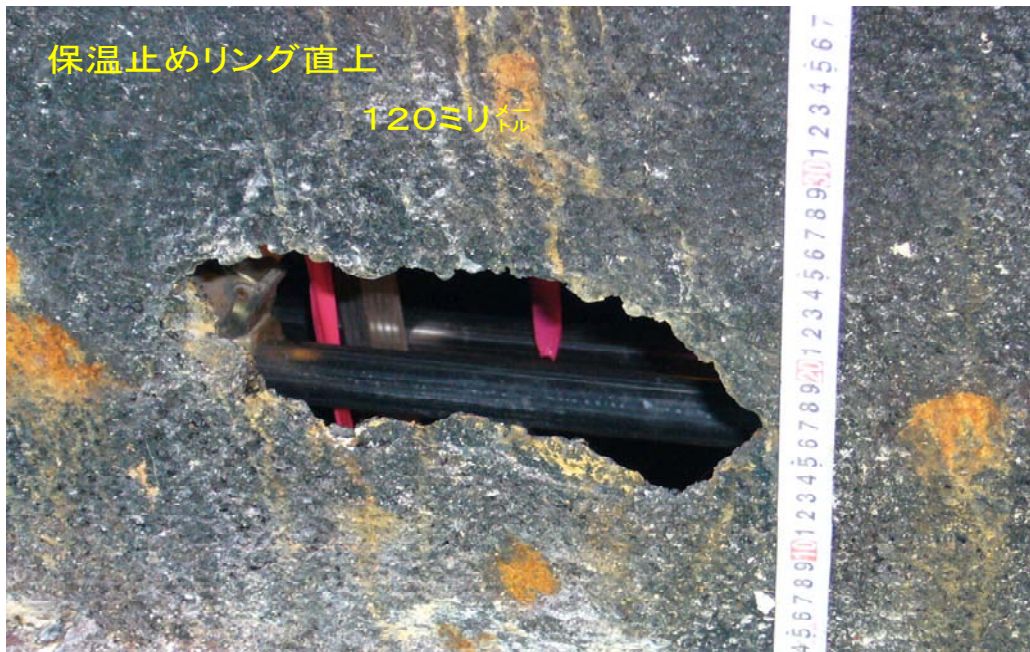
図 3.1-10 腐食開孔部の位置

本件は、2010年4月に保温施工された側板が腐食して、開孔部から貯蔵していたアスファルトが漏えいしたものである。

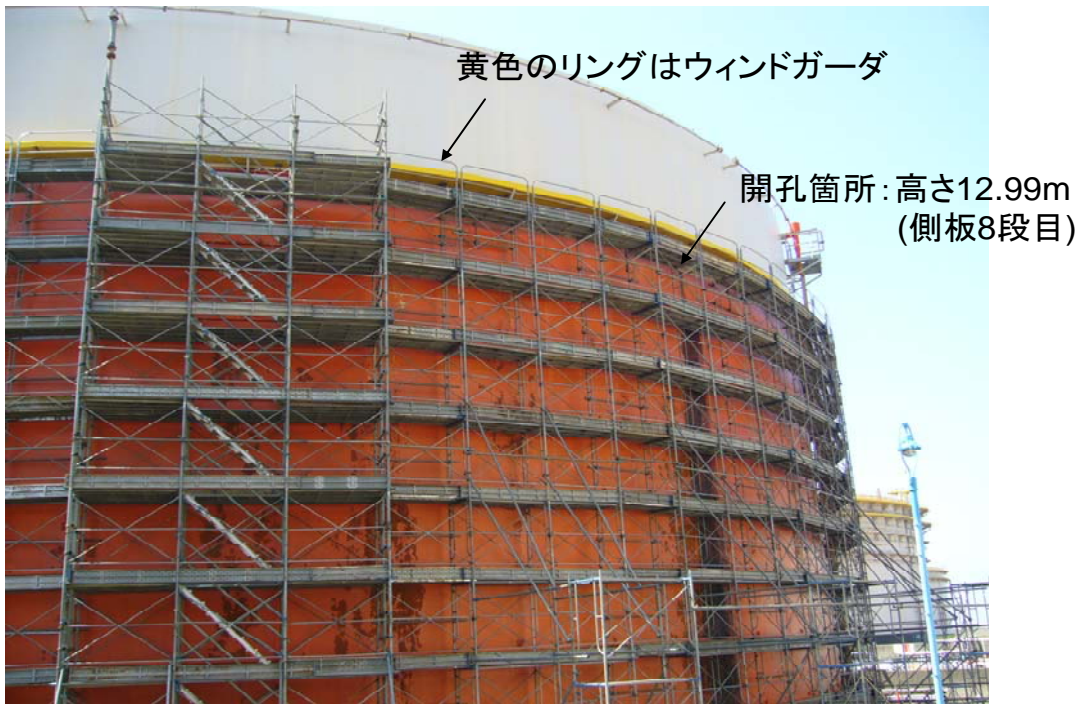
図 3.1-12 タンクの外観

- ・ ウィンドガーダーのブラケットにおけるコーキング劣化により雨水が浸入し、側板保温材内部に流下した。
- ・ 腐食場所は、保温材止めリングが間隙なく溶接されているため、雨水が滞留し、湿潤環境であった。

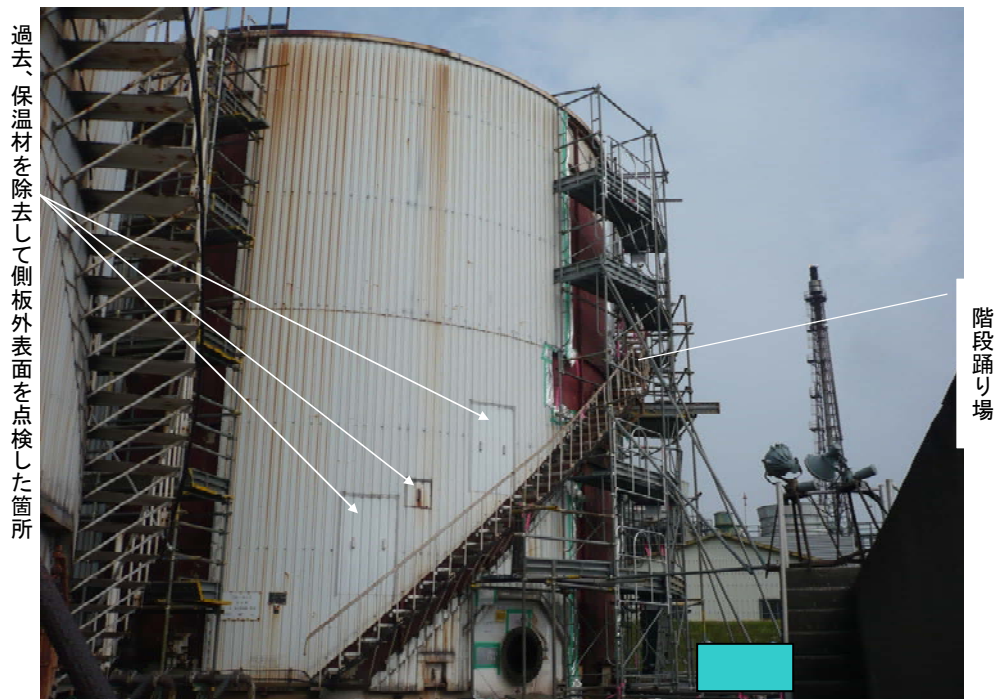
図 3.1-18 タンク全景

- ・ 階段踊り場のサポートを雨水が伝わり保温材内部へ流下した。
- ・ 保温材止めリングが変形したため、側板との間隙が閉塞しており、雨水が滞留し、湿潤環境であった。

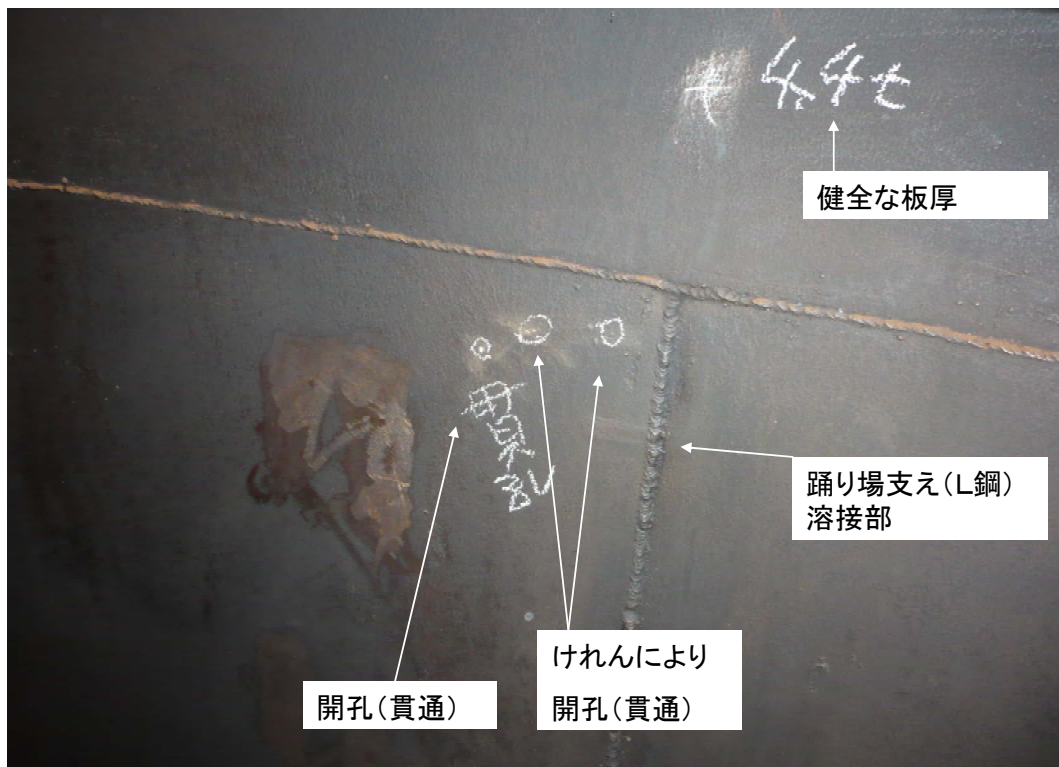
図 3.1-23 腐食開孔部 (タンク内側) 詳細

本件は、2010年10月に保温施工された側板が腐食して、開孔部から重油が流出したものである。

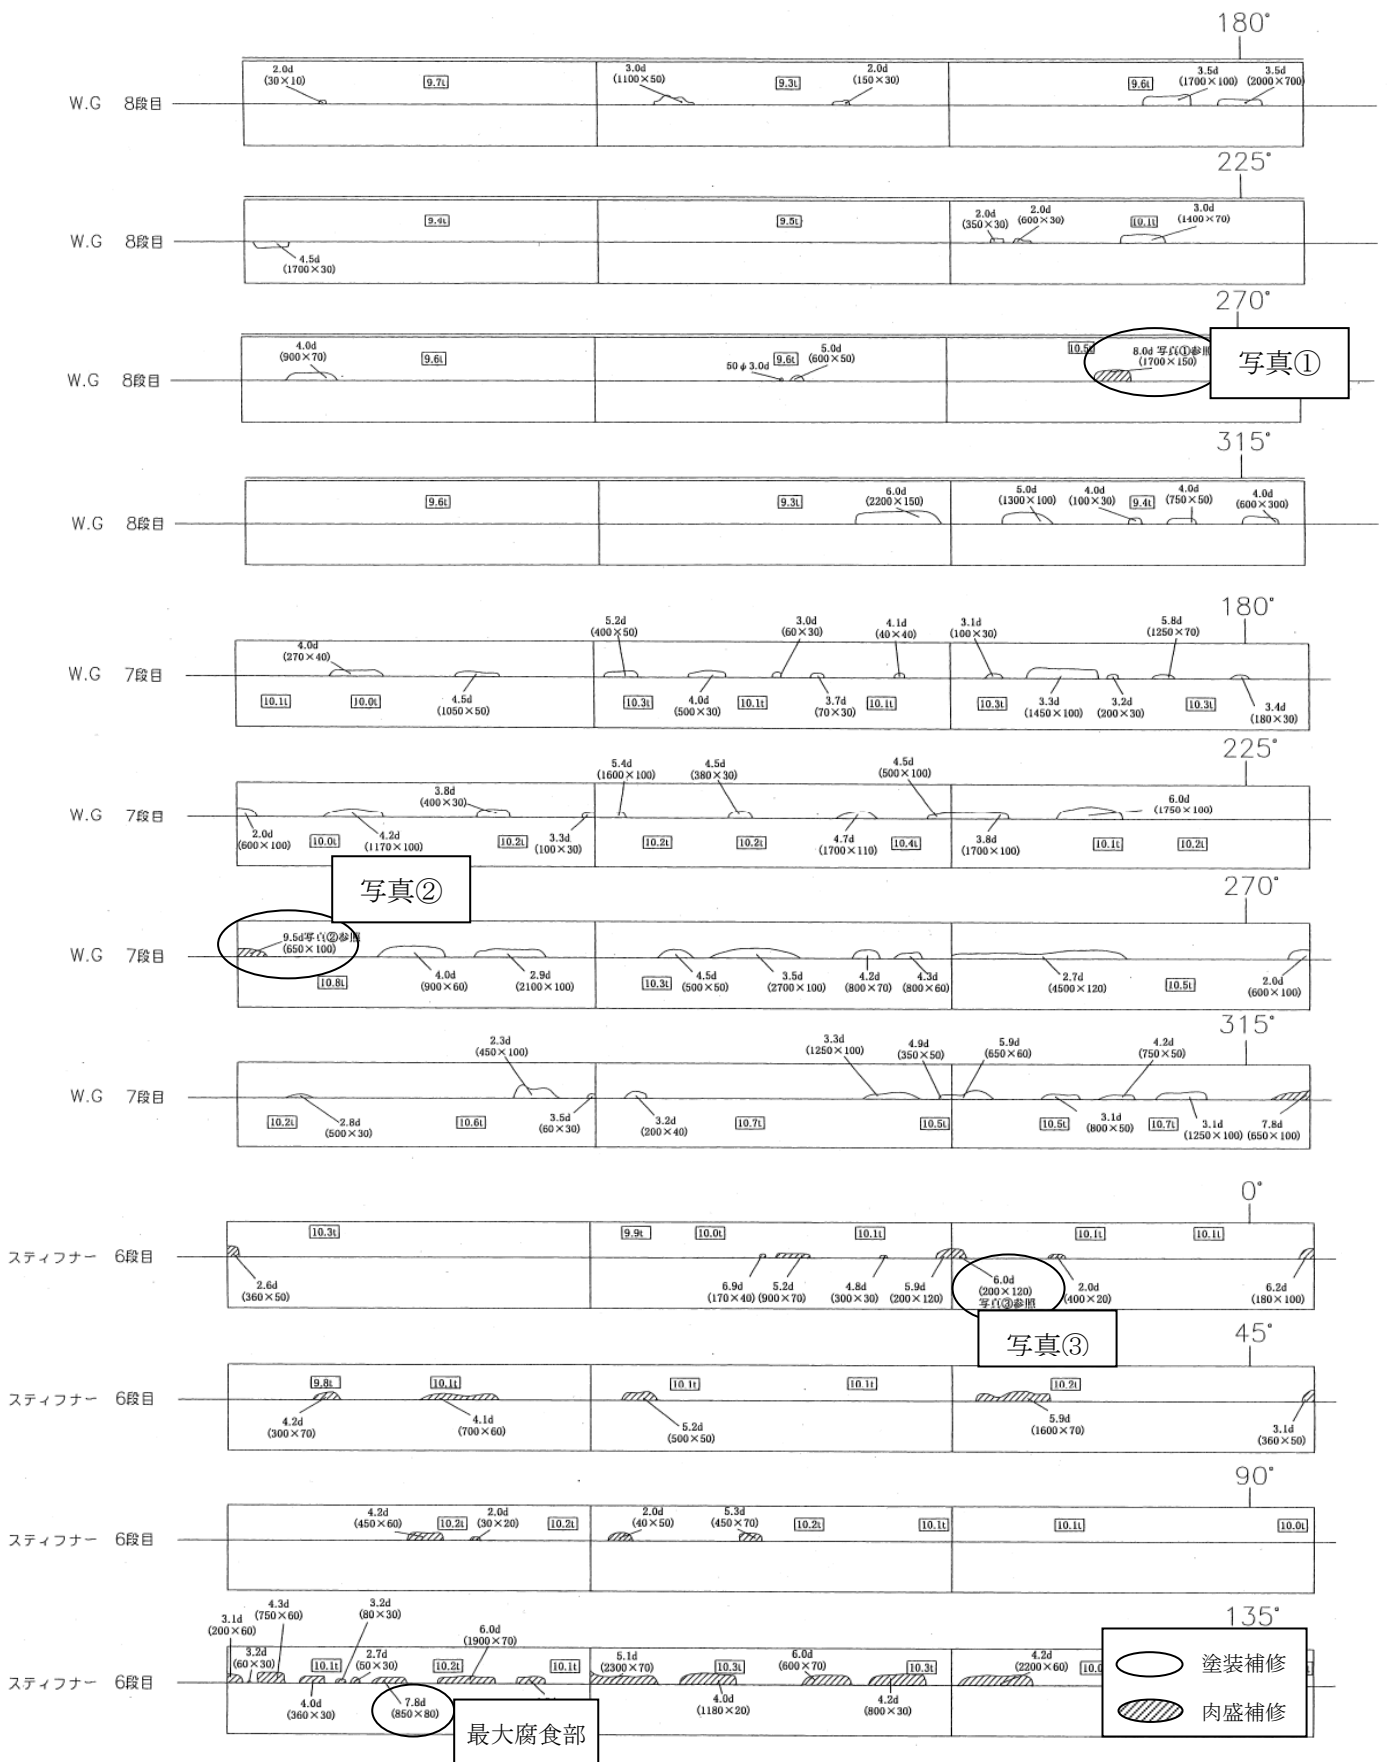
図 3.1-28 屋外貯蔵タンク側板目視検査結果一覧 (6~8 段目)

タンク側板（6～8段）の各段の最大腐食深さを表3.1-1に示す。また、タンク側板目視検査結果一覧（一部）を図3.1-28に示す。最大腐食深さ箇所写真（写真③を除く。）を図3.1-29に示す。側板図（6～8段）は、各段の最大腐食があった一定の範囲（タンク半周分）について示す。なお、腐食原因は、雨水が滞留したものと推測される。

図中の腐食箇所については、塗装により補修したものを白地、肉盛補修を行ったものを斜線で示している。

段 数	設計板厚 (mm)	最大腐食深さ (mm)
8 (WG部)	10.0	8.0
7 (WG部)	10.0	9.5
6 (スティフナー部)	10.0	7.8

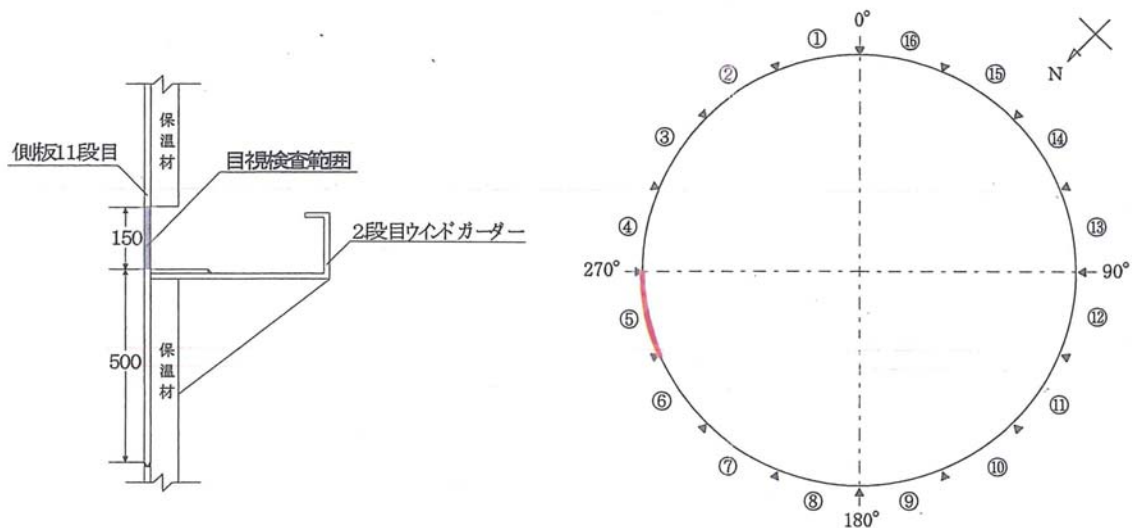
図3.1-30 屋外貯蔵タンク側板目視検査位置図

屋外貯蔵タンク側板のうち、著しい腐食が見られた11段目-⑤について目視検査結果の詳細及び写真を図3.1-30及び図3.1-31に示す。

側板に防食テープが貼られていたことから、特に腐食が進行したものと考えられる。

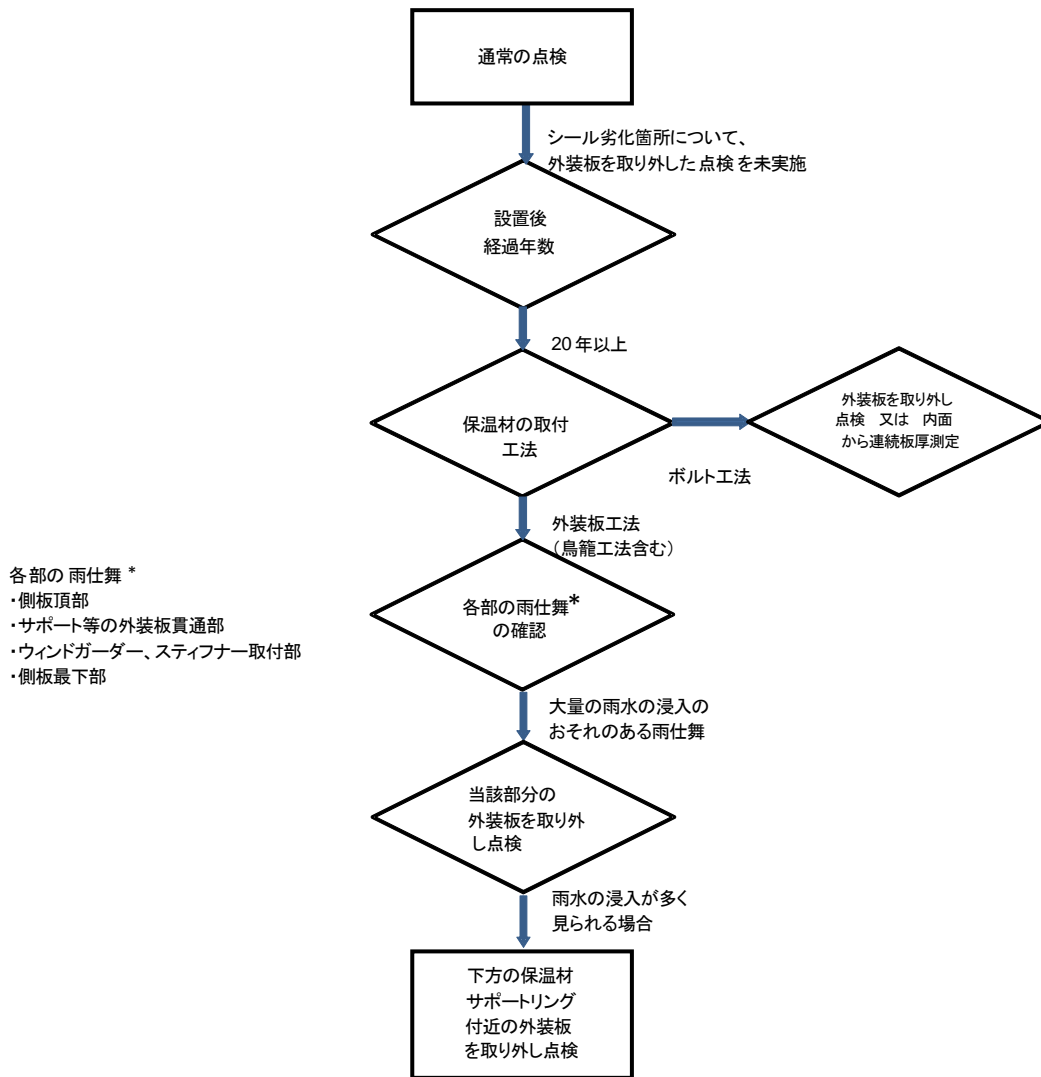
図 5.1-6 腐食点検フローチャート例(保温タンク)

保温タンクについて、点検のポイントを、側板腐食データ、漏えい事故事例、適切な雨仕舞の仕様等を踏まえフローチャートとして整理した。(図 5.1-6 参照)

- ・ 側板腐食データを踏まえると、設置後 20 年以降、腐食が顕著となる (2.3.2 参照) ことから、特にこの時期以降のタンクに留意する。
- ・ 保温材の取り付け工法については、ボルト工法の場合、外装板の貫通部が多く、一般的な点検が必要である。
- ・ 外装板工法 (保温材サポートリングを使用する工法) の場合、雨水の浸入箇所が特定される場合が多いことから、各部位 (タンク頂部、サポート等の外装板貫通部、ウインドガーダー・スティフナー取付部、側板最下部) にポイントを絞った点検を行うとともに、雨水の浸入が確認された場合、下方の保温材サポートリング部で滞留しているか点検することが有効である。

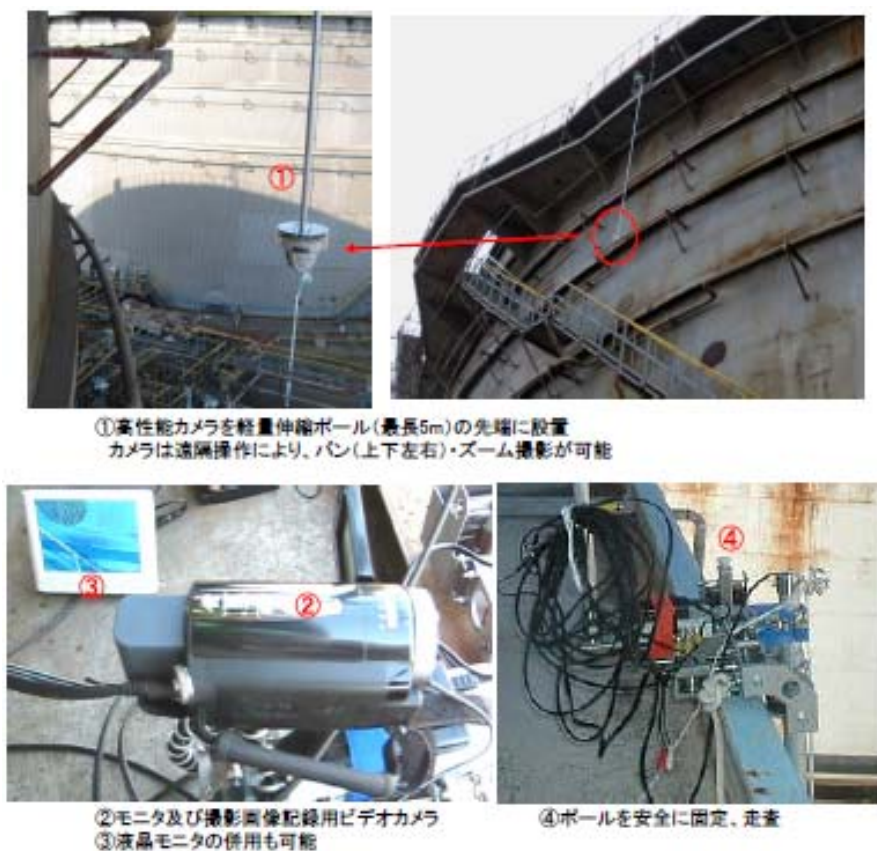
図 5.2-1 歩行不能部の目視検査装置 (外観観察用遠隔カメラ)

- ・ 側板腐食データを踏まえると、地域により設置後 20～25 年以降、腐食が顕著となる。このため、特にこれらの年数を経過したタンクに留意するものである。(第 2 章参照)
- ・ ウインドガーダー・スティフナー部については、保温タンクと異なり、近接して目視すれば、腐食の状況、その原因となる滞水、水抜き穴等の状況等を確認できる。
- ・ 通常点検では、仮設等を行わない範囲での歩行可能な場所からの目視点検が一般的であり、近接して目視できない部分が残される場合がある。このため、次の段階として、それらの部分について、遠隔カメラ等の映像を確認することによる点検を提案している。現在利用されている方法としては、伸縮ポール等の先端の遠隔カメラによる方法等がある。(図 5.2-1 参照) これらの点検を行ったうえで、必要な箇所について、「仮設足場・ゴンドラ等の設置」、「連続板厚測定」等の詳細な調査が有効と考えられる。
- ・ 伸縮ポール等の先端の遠隔カメラによる方法も、多くの人手を要するものであることから、今後、極力人手を要さない、ウインドガーダー上等を自走し映像を記録するロボットカメラ等の開発が期待される。

特に、ウインドガーダー、スティフナー部の側板の外面腐食については、近傍から見る（写す）ことによって、腐食状況の一定の絞り込みが可能となることから、ウインドガーダー、スティフナー近傍を自走し、自動で腐食状況を確認するような、安価に利用できるロボットカメラの開発が期待される。
