製造所加熱炉内の爆発事故及び循環冷却水施設における 潤滑油漏えい事故

堺市消防局予防部危険物保安課 課長補佐 岡本 真也

第1 製造所加熱炉内の爆発事故

第2 循環冷却水設備における潤滑油漏えい事故

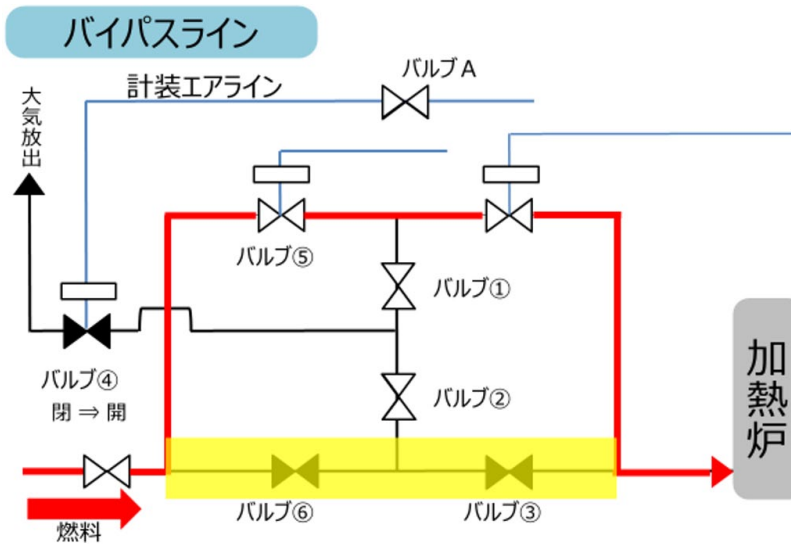
図1 バイパスラインの概要

加熱炉の燃料ガスラインとバイパスラインのフローを図1に示す。インターロック検査では、赤色で示した燃料ガスラインのバルブの開閉状況を確認する。バルブを閉止することにより燃料ガスの供給が遮断されるため、黄色で示したバイパスラインを使用してインターロック検査中も加熱炉へ燃料ガスを供給する。
