# 油槽所内の危険物屋外タンク貯蔵所（灯油）で 発生した爆発火災事故

徳島市消防局予防課 危険物係主任  
横山 雅彦

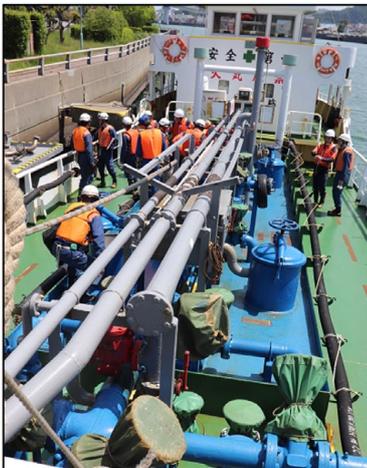
写真3 タンカーの見分状況

実施日	実施内容
1 日目 (事故発生日の翌日)	事故の概要について関係機関で情報共有を行った後、タンカーの見分を実施。併せて、事故発生時のタンカーの乗員及び油槽所の保安監督者の行動を確認。 なお、調査の実施に当たり、タンカーの係留許可が必要となるため、事業所が徳島海上保安部に申請し、許可を得ている。
2 日目	事故タンク内の残油量の測定（事業所の棚卸表との比較）、油槽所内の配管系統確認、配管長の測定及びタンク外周部へのポイント（マンホールを0°として45°間隔）明示。
3 日目	事故タンク外面の焼損状況確認、配管の勾配確認、事故タンクからの飛散物の確認、第1回合同調査で考えられる出火原因の抽出及び第2回合同調査に向けて実施する事項の整理。

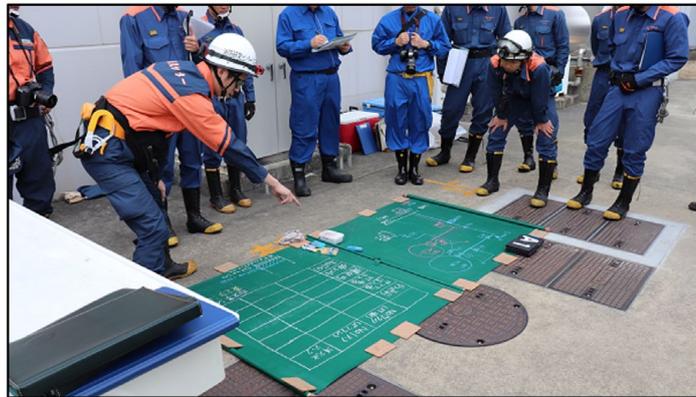
写真4 油槽所内の見分状況  
(タンク内残油量測定・配管系統確認)

ウ タンカーとタンクの残油量を確認したところ、レギュラーの量が合わず、約5kLのずれが生じている。(表1参照)

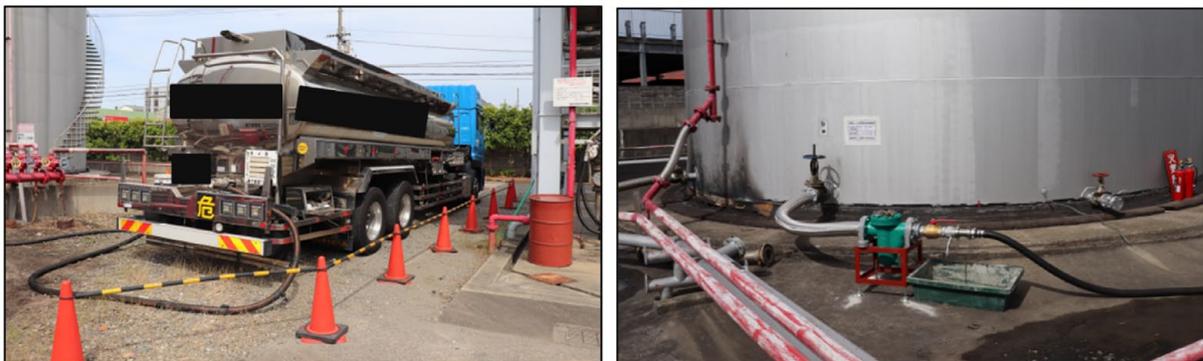
写真11 残油の抜き取りの状況（仮取扱承認）

最後に、油槽所内の事故タンクに隣接する屋外タンク貯蔵所（軽油：498kL）内の軽油を移動タンク貯蔵所に抜き取り（仮取扱承認）、空になった軽油タンクへ事故タンク内の残油を移動タンク貯蔵所のポンプを使用して送油（仮取扱承認）し、危険排除を行うこととする。抜き取りに際して、油槽所全体に緊急使用停止命令を発動しているため、施設の一部を使用することの可否について疑義が生じたが、消防法第16条の3第1項により、灯油が大気中に暴露している状況の改善を最優先して事業所側が応急措置を講ずるもので、支障はないとの結論に至り、事故発生から3週間して、ようやく残油の抜き取りが完了する。

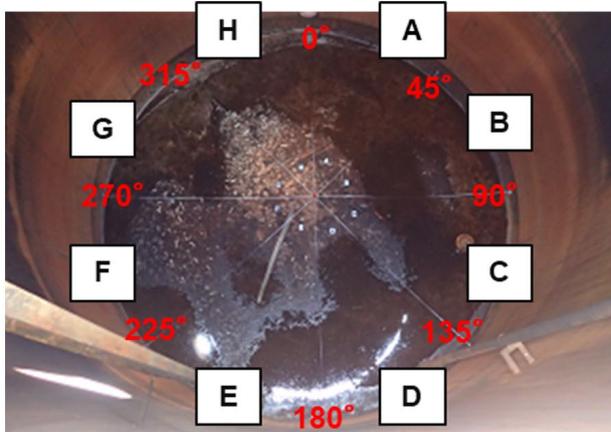
写真12 タンク内部の清掃前の状況

タンク内部はA～Hに8分割し、フロート、異物、屋根材等のあった位置を測定し、収去する。分割にはPPロープを用い、タンク内面に油が付着しているため、フック付きマグネットを側板に取り付けて実施するのが有効である。また、タンク外部同様、内部にもマンホールを0°として、時計回りに45°間隔でポイントを明示する。

スラッジについては一部収去し、密閉容器に入れて冷蔵保管。また、スラッジは乾燥すると硫化鉄により自然発火の可能性があるため、保管に際しては十分に注意する。

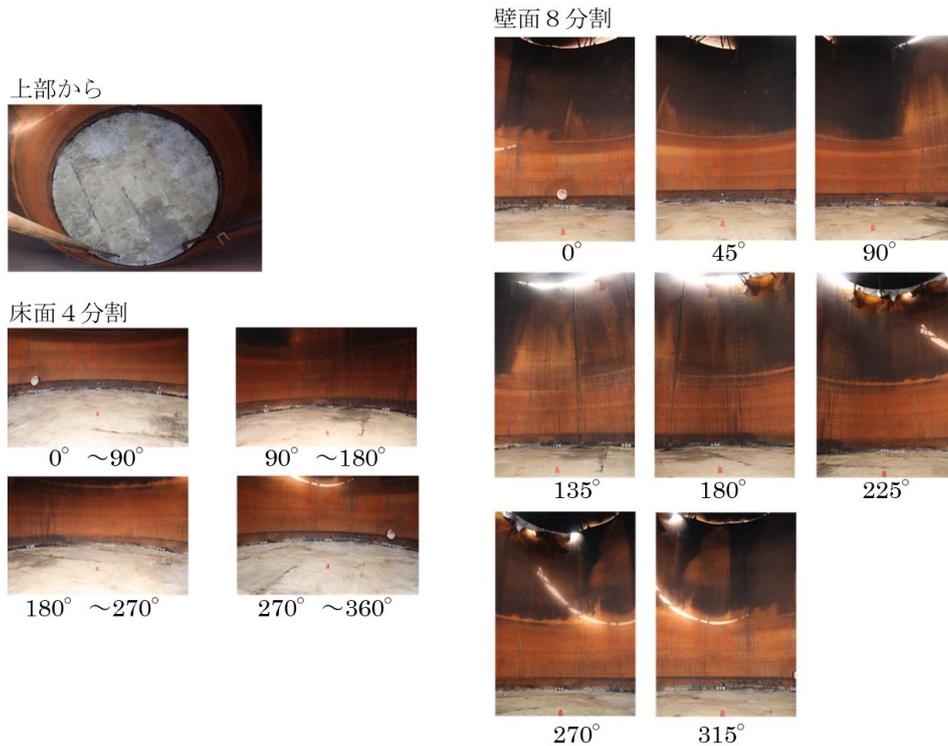
写真14 タンク内部清掃後の状況

内部の見分終了後、スラッジ等の拭き取り作業を実施。梅雨時期であったことから、上部の隙間から雨水浸入を防止するため、ブルーシートで養生していたが、強い雨の日もあり内部に雨水が浸入してしまい、清掃作業は長時間に及んだ。また、作業は全て人力で行った。時期的にタンク内部には熱気がこもり、非常に過酷な条件下で熱中症にも注意を払いながらの作業であり、職員が交代で実施したが、疲労は相当なものであった。

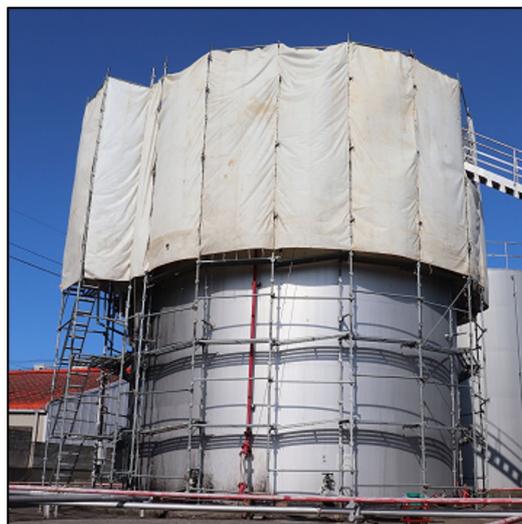
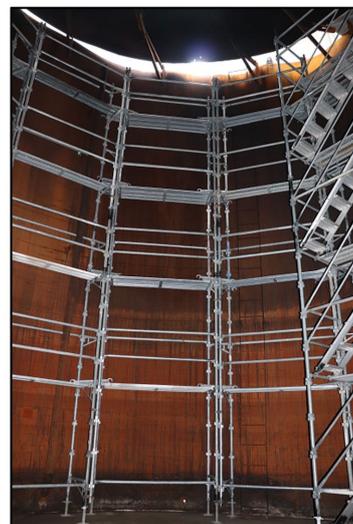
写真15 足場の設置状況

以上の理由により、移動式足場を断念し、固定式足場を設置することとした。

なお、今回のような特殊な足場を設置できる業者は限られており、スケジュール調整にも時間を要した。また、固定式足場であることから、一度設置すると修正が利かないため、事前の打ち合わせが非常に重要であった。さらに、足場設置業者の都合により、足場を設置しておける期間が、設置後、2カ月間と決められており、調査項目に漏れないかを十分にチェックしながら調査を進めていく必要があった。

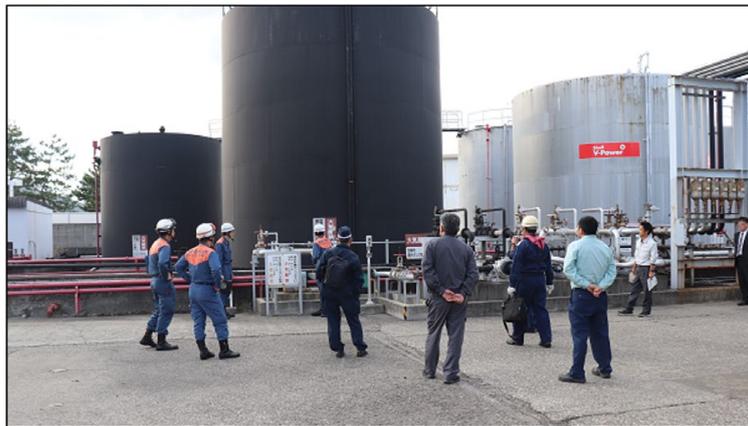
写真21 事業再開前の最終確認状況

事業所から提出された改善策が全て完了したため、徳島海上保安部、徳島県警及び消防局の3機関が合同で検査を行い、再発防止策が図られていることを確認。

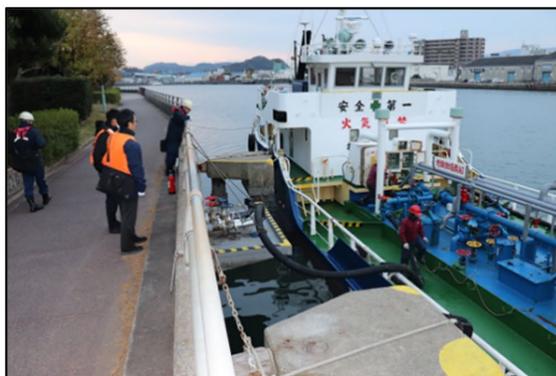
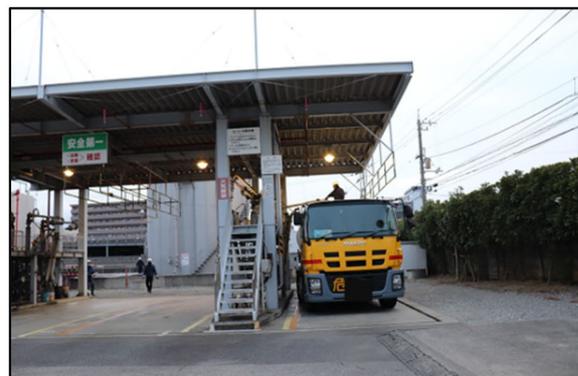
写真23 無通告立入検査の実施状況

消防局としては、油槽所内での業務について特に支障は認められず、事故前よりも明らかに安全に対する意識が向上している印象を受けた。
