屋外タンク貯蔵所におけるオーバーフローによる 灯油流出事故

堺市消防局 予防部 危険物保安課

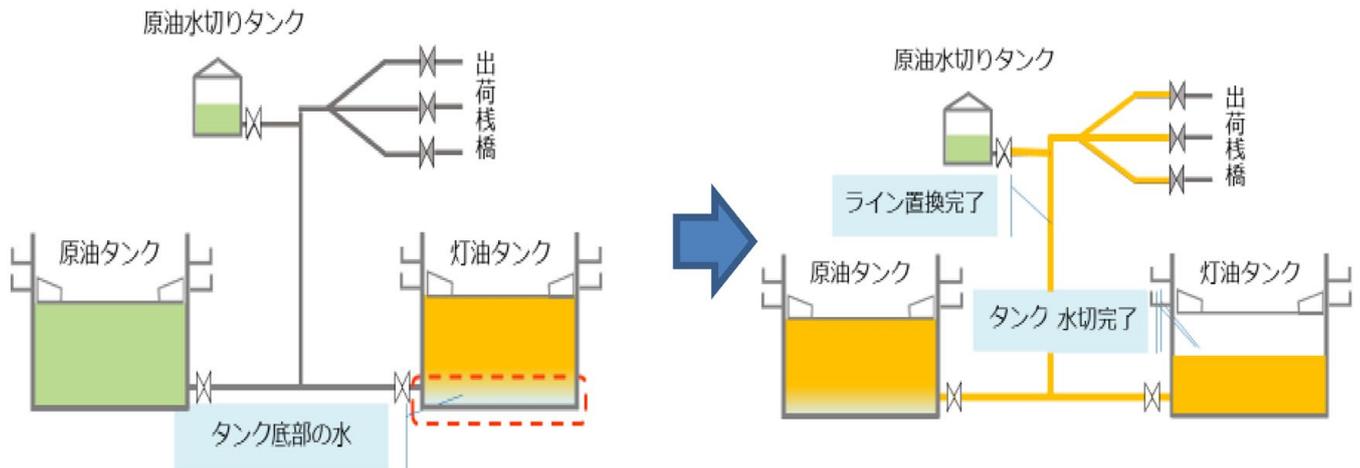
図2 出荷ライン置換作業及びタンク底部の水抜きについて

航空機燃料として出荷される灯油に水分が混じていると、その水分が凍結するため、エンジンが損傷して重大な事故が発生する恐れがある。灯油タンクの底部には、比重の差から水分が溜まっているため、出荷規格に満たない成分の灯油は、水抜きを兼ねて原油タンクに送られ、再度蒸留され製品化される。

この作業を行うことで、灯油タンクの水切りと出荷ラインの置換作業が完了する。

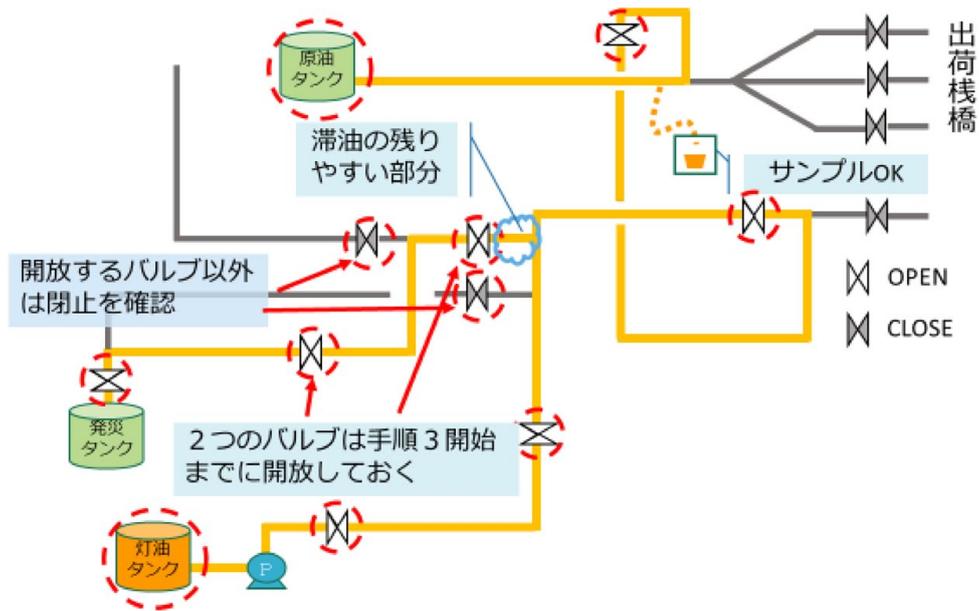
図3 手順書通りの作業フロー

実際はバルブ操作のための移動時間や作業時間短縮のために本来手順3の前に開放するバルブと、手順4で開放するタンク元バルブが開放されており、手順書通りの作業がなされていなかった。

滞油の残りやすい部分のバルブ操作は、送油作業終了前に行う手順であったが、図4で示したとおり、作業開始前に発災タンクの元バルブが開放されていた。直前に作成した図面から漏れていた配管のバルブを閉め忘れたことで、発災タンクに送油が行われた。

従前の作業手順では一つの作業中に他の作業を行う必要があったため、一つずつの作業を確実にを行うように、手順の改正を行った。手順3の前に行っていた滞油の残りやすい箇所のバルブ操作は行わず、出荷棧橋でのサンプリングのうち、滞油の残りやすい部分のバルブ操作を行うことで、流れ作業が発生しない手順に改められたことで、漏洩リスクが軽減された。
