危険物事故 関連情報

浮き屋根式屋外タンク貯蔵所 ローリングラダー（可動式梯子）破損事故について

倉敷市消防局 危険物保安課 田中 崇敬

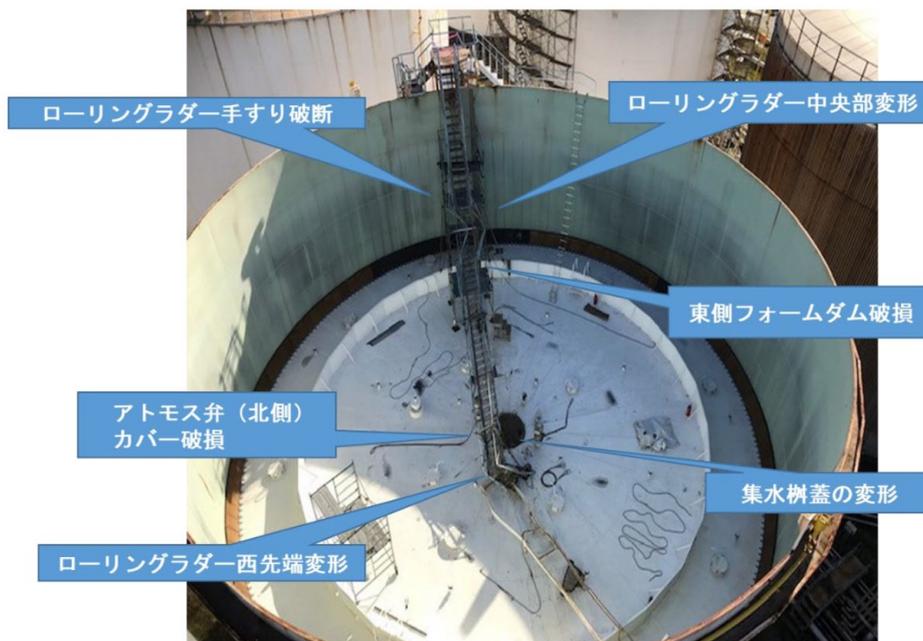
現場写真（上空から撮影）

- (1) 概要 点検中に浮き屋根式屋外タンク貯蔵所の屋根上にあるローリングラダーが破損しているのを発見したものの。危険物等の漏洩なし。
- (2) 被害状況 人的被害：なし
物的被害：ローリングラダー及び付属品
- (3) 行政措置 緊急使用停止命令（消防法第12条の3）

- (1) 設置許可年 昭和40年12月
- (2) 貯蔵物 危険物第4類第1石油類（ナフサ）
- (3) 許可容量 5,342KL（事故発見時 約3,000KL）
- (4) タンク形状 縦置円筒型（フローティングルーフ）
- (5) 内径 21.310m
- (6) 高さ 16.473m
