屋外タンク貯蔵所の浮き蓋で発生した破損事故

四日市市消防本部 予防保安課 安全指導係
清水 康明

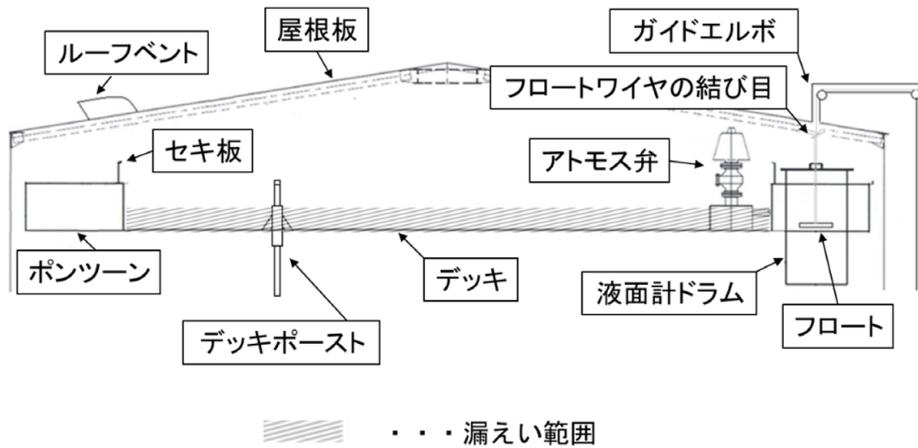
図2. タンクの詳細図

当事故は、液面計の不具合により液面計数値が液面実測値よりも小さく表示されたため、タンク内貯蔵量を誤認識し、ナフサをタンクへ過剰に送液したことに起因している。その結果として、タンク内部にある浮き蓋と屋根板とが接触、浮き蓋に付属しているアトモス弁及びゲージ jewels が破損、さらにはアトモス弁を介して浮き蓋上にナフサが漏えいしたものである。【図2から4参照】

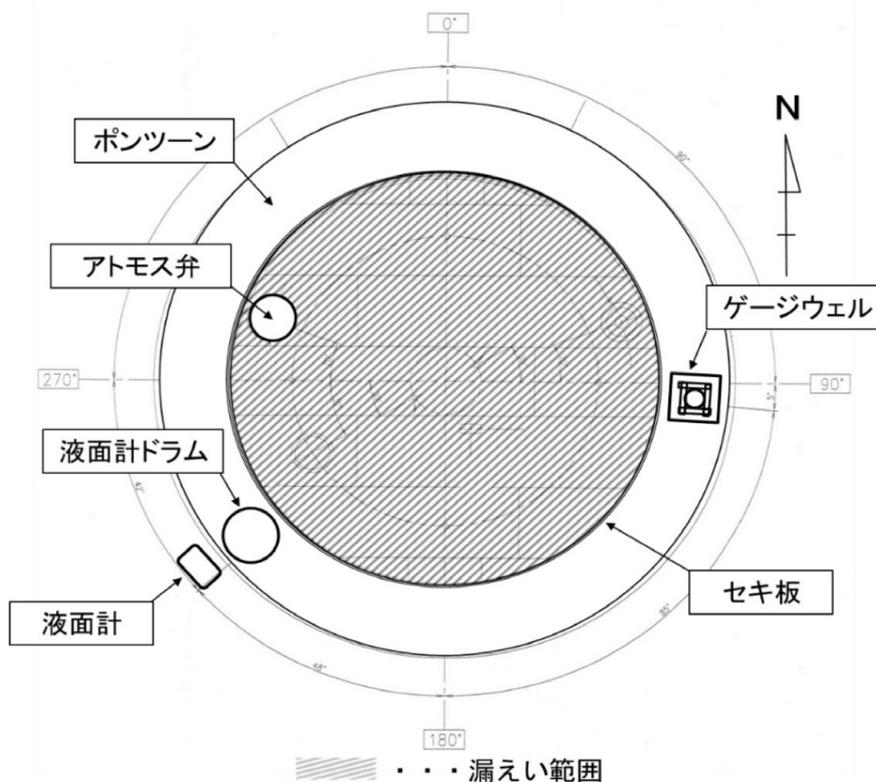
図3. 浮き蓋平面図

アトモス弁の上部には変形があり、ゲージウェルの東側にも変形があった。アトモス弁とゲージウェルの位置、破損状況及び屋根板の変形箇所から、アトモス弁とゲージウェルが屋根板に接触したと推測できた。【写真1、2 図3、4参照】

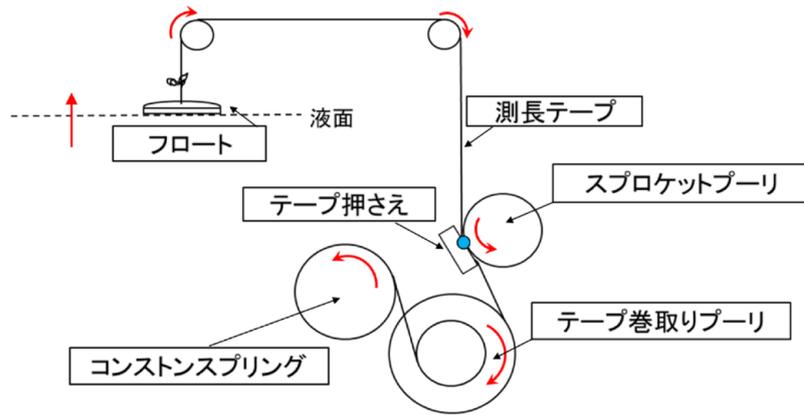
図8. 正常な液面計の動作図

面計のテープ押さえが正常な位置になく、かつ硬質スケールの影響によってテープ巻取りプーリが固着していた場合、液面計数値が液面実測値よりも小さく表示される事象が発生する条件があることが分かった。タンクの液面上昇時、テープ巻取りプーリの固着によって測長テープが巻き取られず、またテープ押さえが正常な位置にないことによってたるみが発生し、その後テープ巻取りプーリの固着が改善し動き出すと、スプロケットプーリが回転せずに測長テープのたるみがなくなり、液面計数値が変化せず液面実測値だけが上昇してしまう。このメカニズムによって液面計数値が液面実測値よりも小さく表示される事象が発生する。ただし、タンクの液面下降時は、測長テープのたるみが理論上発生することがないため、液面計数値と液面実測値との差異が発生することはない。【図7から9参照】

液面計の定期的な分解整備を実施することで硬質スケールによる液面計の不具合を発生させないようにし、硬質スケールがガイドパイプ（※23）を介して液面計の内部に侵入しないよう液面計を硬質スケール対策品へ変更した。また、当事故はテープ押さえが正常な位置になかったことが硬質スケールの堆積状況からわかったため、テープ押さえを固定式のものへ変更した。【写真3 参照】
