## 岩盤タンク (串木野基地) の第3回定期保安検査を実施しました!

土木審査部

資源エネルギー庁より(独)エネルギー・金属鉱物資源機構が管理を受託し、同機構より日本地下石油備蓄株式会社(以下「JUOS」という。)が操業及び保守管理等を受託している国家石油備蓄基地(水封式地下岩盤タンク方式)において、令和4年8月に、串木野基地の岩盤タンク定期保安検査が、JUOSよりいちき串木野市長に申請されました。当協会(以下「KHK」という。)は、定期保安検査の実施を、所轄のいちき串木野市消防本部様から受託し、今回、岩盤タンクの第3回定期保安検査を実施しましたので、その内容や結果等について紹介します。

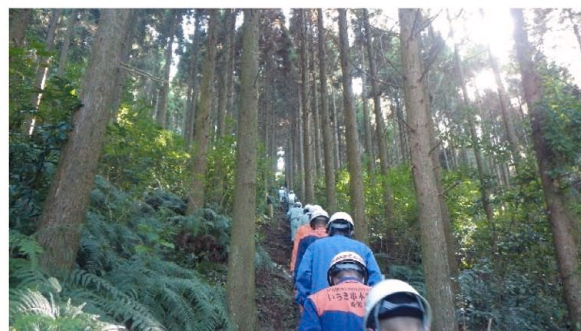
図9 岩盤タンク上部の地形状況

地下水位は、地形・地質、植生等の影響を受けることから、場合によっては、図9に示すような急峻な地形の先にも地下水位観測孔が設置されています。立会審査では、こうした場所へも行き、地下水位観測孔が設置されている地形等の確認も行っています。

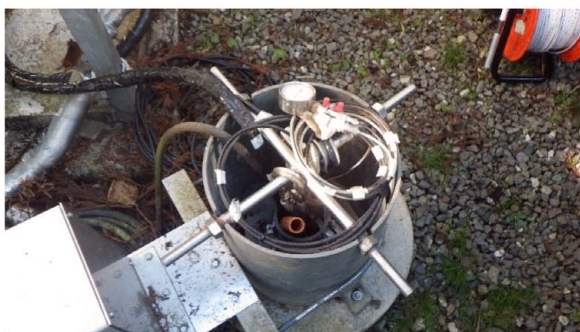
図10 地下水位観測孔の孔口

現場における地下水位は、図10に示す地下水位観測孔の孔口から、ロープ式水位計を孔内に下ろし、孔内水位(孔内水位=孔口標高-下したロープ長)を算出・確認しました。また、中央計器室でも孔内水位が表示されているため、無線で中央計器室での表示値を聞き取り、現地での計測結果との比較確認も行いました。両者の値は、それぞれの計器の特性や精度等により誤差を含みますが、その誤差については所内で許容値が定められ、その誤差内に収まっているかの確認も行いました。

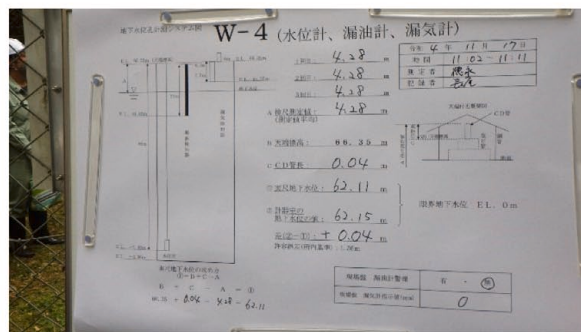
図11 各計測データの記録紙

現場では、図11に示すような記録紙が掲示され、各計測データを記載し、孔内水位、漏油・漏気の有無及び計測誤差等について、全員で確認を行いました。

全17孔のうち、最低水位はEL+13.91mでしたが、その他の孔はEL+60m以上を維持し、いずれの観測孔も限界地下水位(EL±0m)以上であること、また、漏油・漏気も無いことを確認しました。

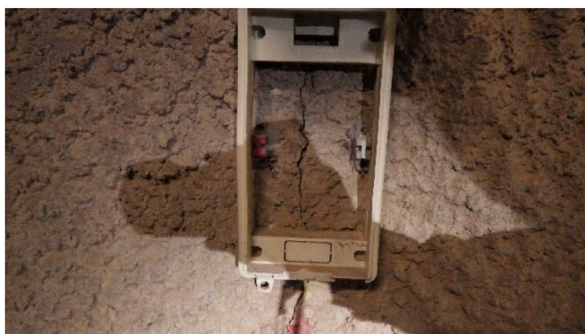
図 17 クラック幅測定点

坑道の壁面には、図 17 に示すようなクラック幅測定の定点が設けられており、定期保安検査時も、クラック幅測定を行いました(図 18)。また、図 19、20 に示すように、坑道全線の目視検査も行いました。

確認の結果、クラック幅は蓄積データと同等で安定しており、また壁面の異常な変状は認められませんでした。

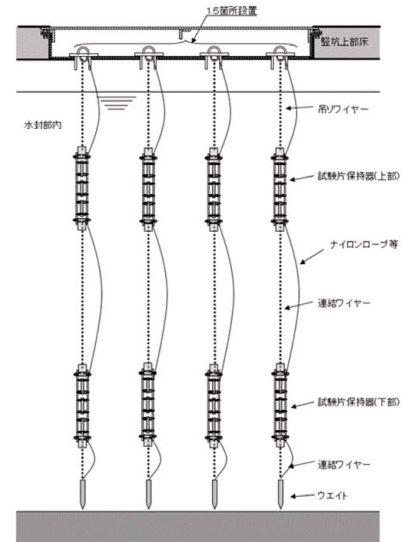
図22 堅坑水封部の試験片設置状況

このようなことから、平成13年度及び14年度に実施された旧石油公団からの委託による調査検討委員会において、「堅坑水封部に設置された配管等の腐食の確認は、水質検査による腐食環境の確認並びに堅坑に設置した配管等と同材質の供試体腐食状況の確認を同時に実施することによって、ほぼ代替することが可能である。」と結論付けられました。この検討結果を受け、平成18年度に堅坑水封部に試験片が設置され(図22)、以降、所定の期間ごとに試験片を引上げて腐食状況の調査を実施するとともに、水質分析も実施し、堅坑水封部の腐食環境の評価を行っています。この評価の結果、「堅坑水封部が腐食環境に無い」とされた場合は、各タンク代表配管4本での目視検査を実施することとされました。

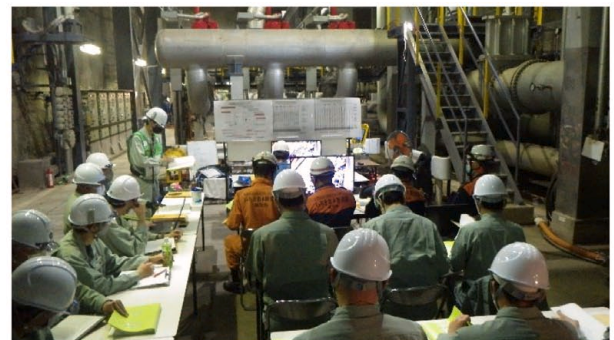
図28 モニターによる目視検査状況

配管等の目視検査は、図27、28に示すように、ダイバーが水中カメラにより撮影した映像を、豎坑上部室内に設置されたモニターで確認する方法により実施しました。

検査の結果、豎坑水封部の配管等に、耐力・気密に支障を及ぼすような腐食や変形が無いことを確認しました。

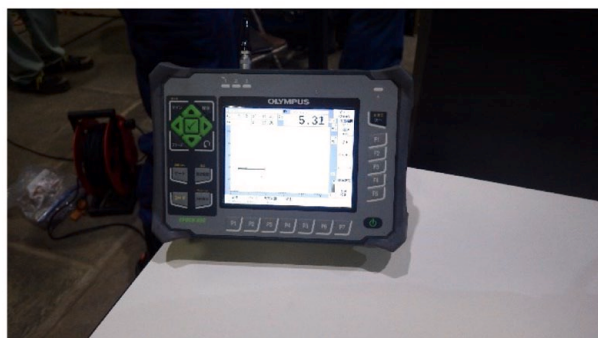
図31 超音波厚さ計

また今回、保安検査前の自主点検時に、配管板厚が、他の箇所より薄い箇所が1箇所確認されていたため、保安検査の目視検査でも、当該箇所の板厚測定を行いました(図30、31)。板厚測定結果は、自主点検時と同値であり、配管表面には腐食はみられず、また板厚はJIS公差内に収まっていたことから、腐食による減肉では無いものと判断しました。
