危険物事故 関連情報

亜鉛末製造工場爆発火災について

いわき市消防本部 吉田 宏一

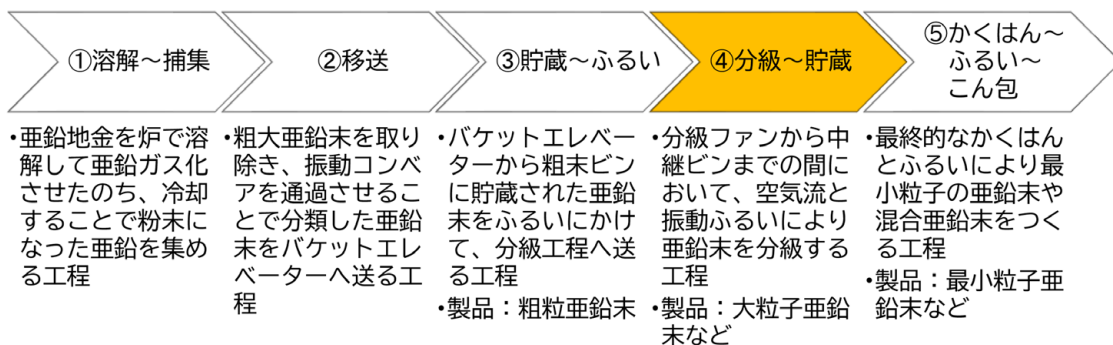
次のとおり、工程は第1工程から第5工程までの5つに区分される。第3工程以降において、粒径又は純度に分けられた製品が製造される。

今回事故が発生したのは分級工程である。

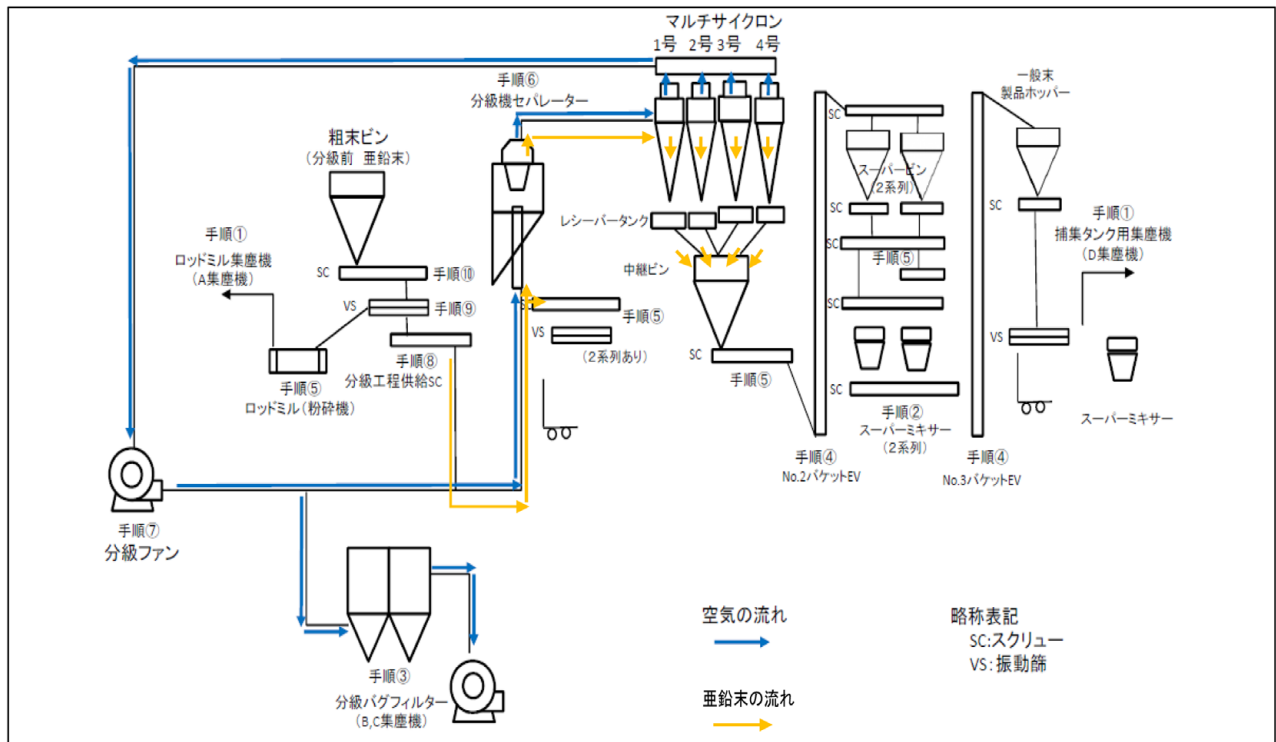
図1 分級工程における亜鉛末と空気の流れ

粗末ビンから移送されてきた亜鉛末を、分級ファンにより分級機セパレーターに飛ばす。そこからマルチサイクロンに飛ばされた微粉は、空気と亜鉛末に分けられ、空気は配管を通り分級ファンへ戻り、亜鉛末は中継ビンへ貯蔵される。

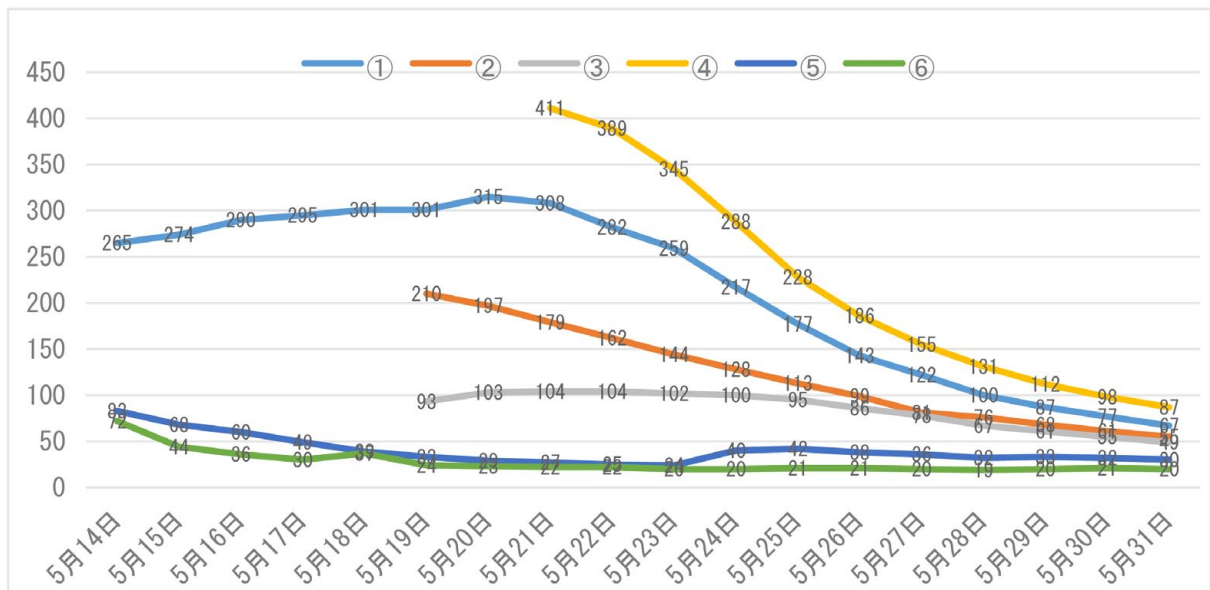
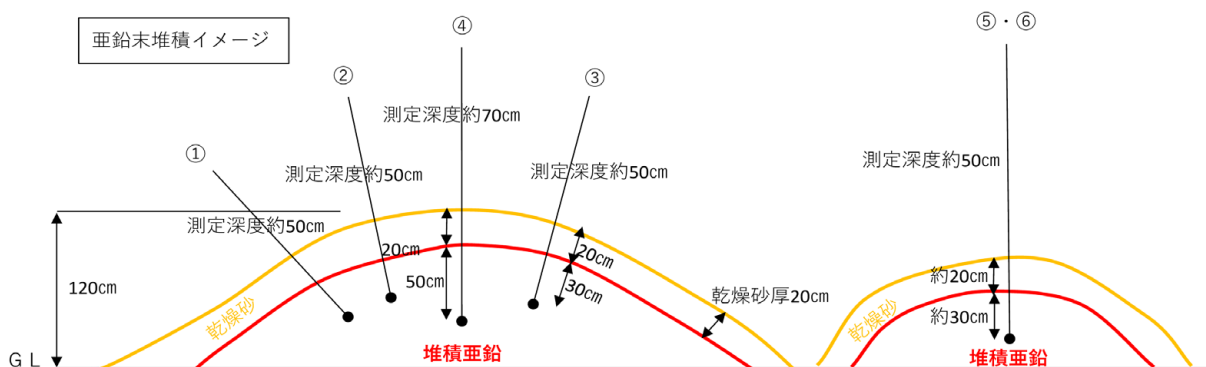
図3 堆積亜鉛末の温度推移と亜鉛末堆積イメージ

5月14日に堆積箇所ごと1地点の亜鉛末深部温度計測を開始した。以降、最も高温かつ堆積量が多い北側の堆積箇所を重点的に計測するため観測地点を増やし、最終的には6地点で計測している。最高温度で推移した④地点は北側の堆積亜鉛末で、測定箇所は堆積の山のほぼ中央に位置する部分である。

全計測地点で100℃を下回った日の翌日、5月31日に堆積亜鉛末を重機等がかくはんしたところ、再燃及び温度上昇が認められなかったことから、同日10時43分に鎮火が宣言された。

※②③地点の測定は5月19日から実施
 ※④地点の測定は5月21日から実施

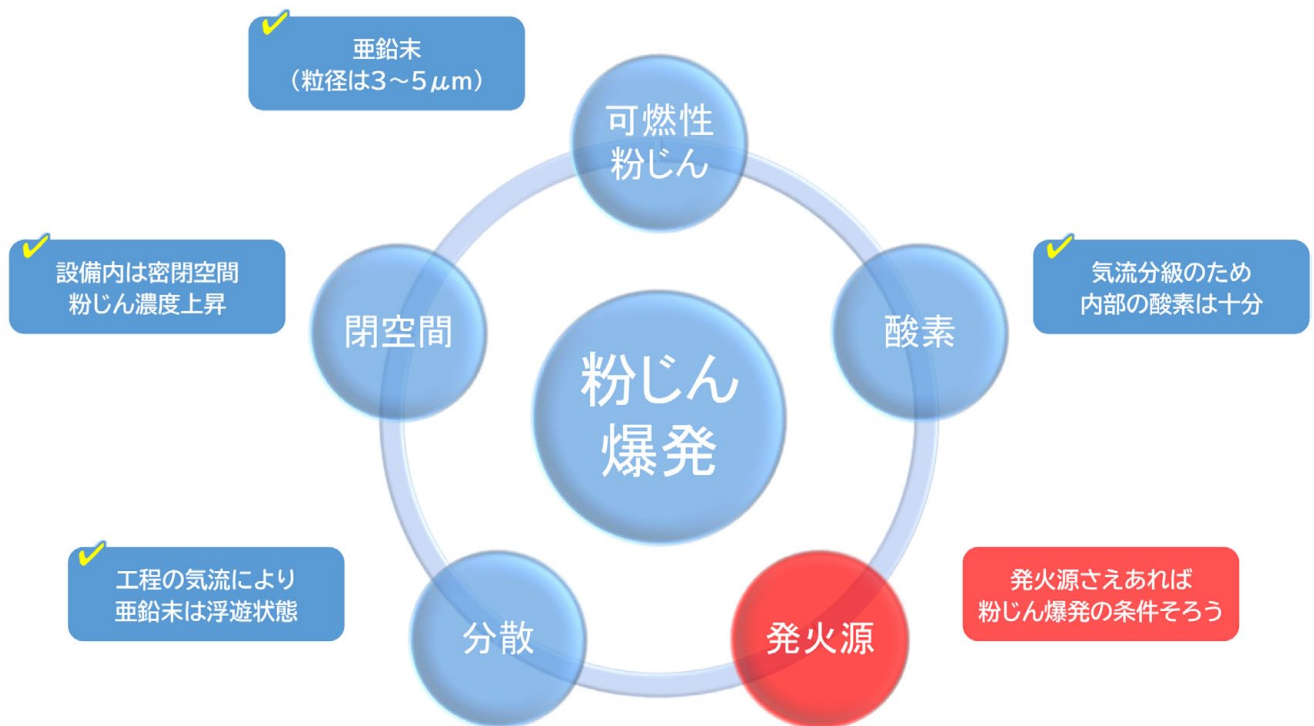
図4 粉じん爆発の条件考察

粉じん爆発の発生には、「可燃性粉じんの有無」、「酸素」、「発火源」、「粉じん濃度に影響する閉空間」及び「分散」が揃うことが条件となるが、調査の結果、分級工程においては、発火源さえ存在すれば、粉じん爆発が発生する可能性が高い環境であったことが判明した。

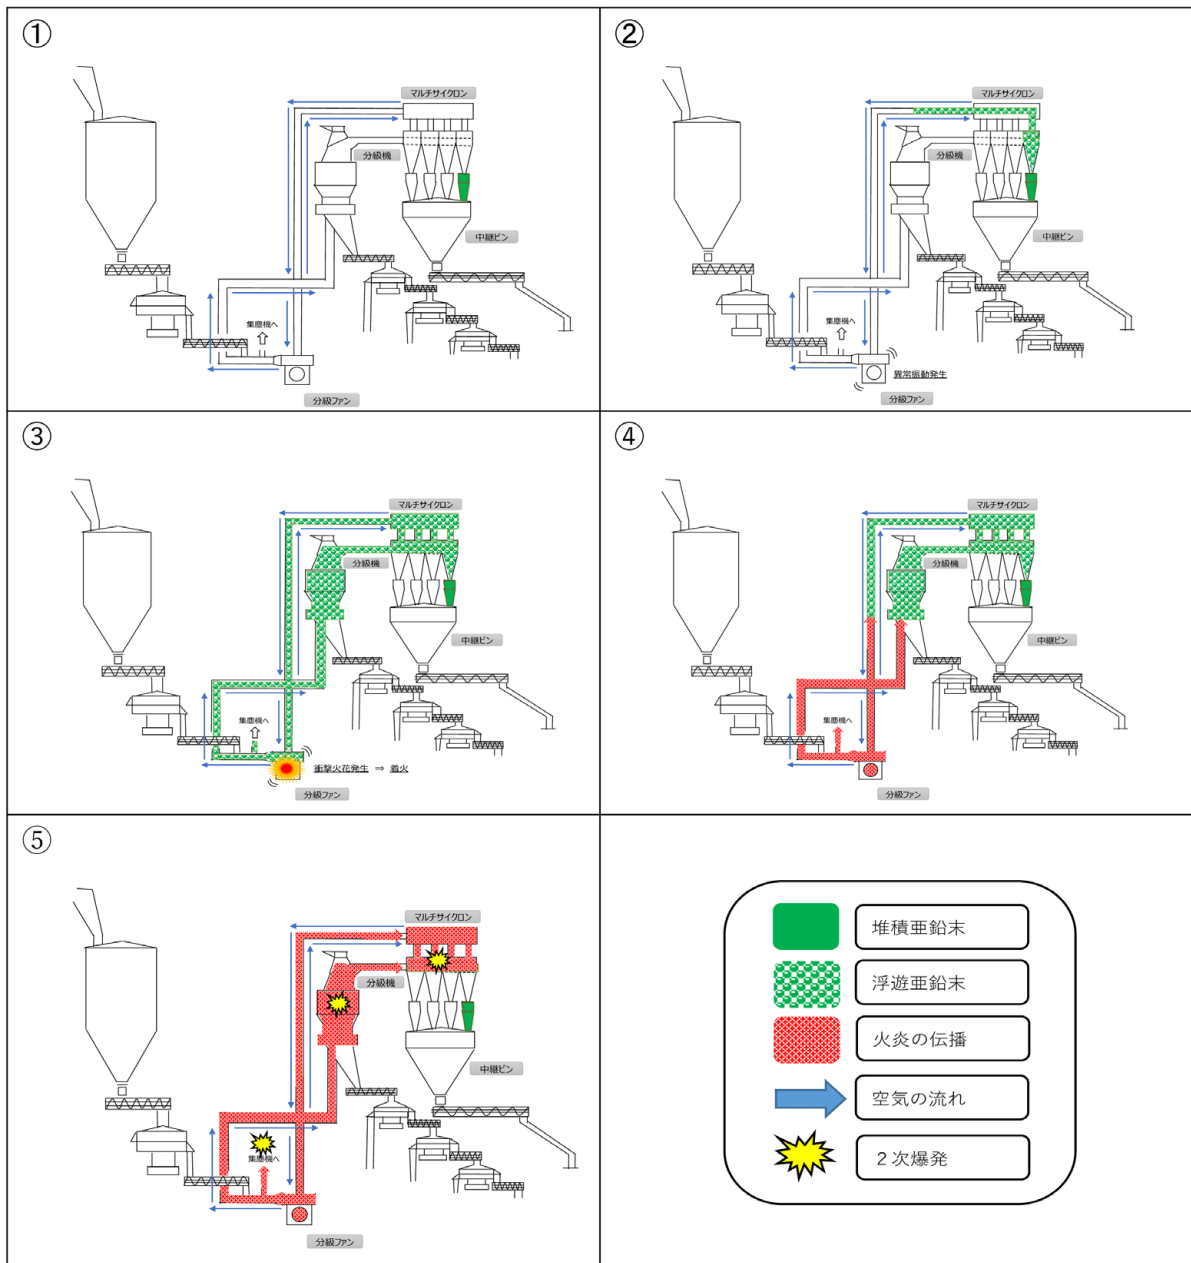
図5 粉じん爆発事故発生プロセス

- ① 分級工程内に粉じん爆発下限濃度以上となる亜鉛末が堆積していた。
- ② 分級ファンの羽根に付着した亜鉛スケールが一部剥離することで、分級ファンの回転に伴い異常振動が発生した。振動によって浮かされた亜鉛末が空気流に乗って工程内に広がる。
- ③ 浮遊亜鉛末により、粉じん濃度が上昇する。分級ファンシャフトとケーシングが接触し火花が発生する。亜鉛末の粉じんに着火し、粉じん爆発が発生する。
- ④ 粉じん爆発の火炎が分級工程内で伝播する。
- ⑤ 分級機セパレーター、マルチサイクロン及び集じん機で再び粉じん爆発が発生し、破損した設備から、燃烧した亜鉛末が噴出し、付近の可燃物に着火し延焼する。
