外面応力腐食割れ(ESCC)の感受性抽出のスクリーニング方法論と対策

鈴木 茂雄

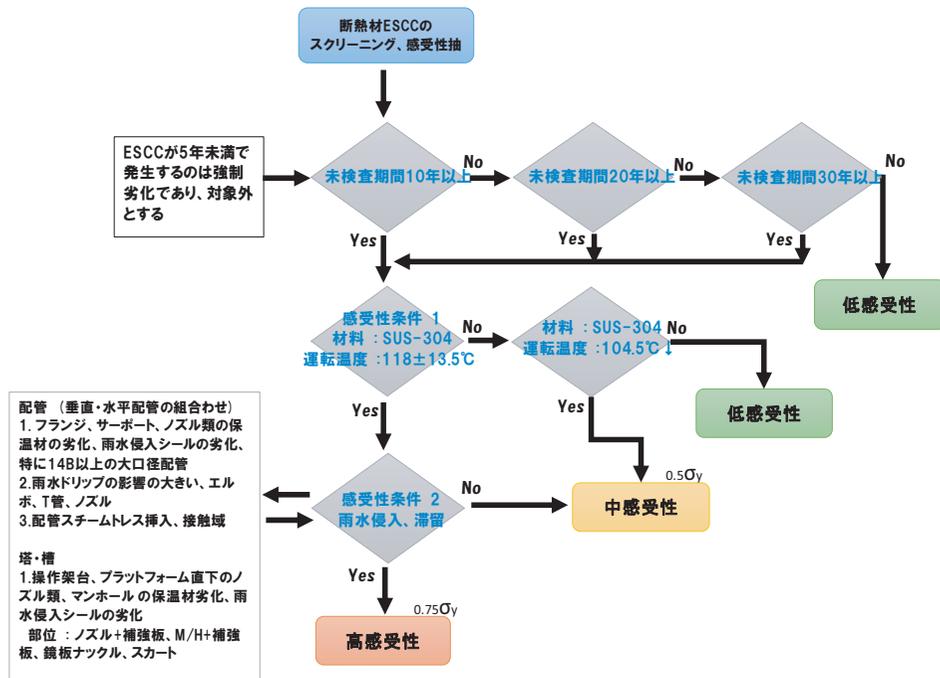
図1.9 Screening and sensitivity extraction flow chart of ESCC(SUS-304 only)

図1.9の感受性抽出フローチャートによるスクリーニングでは、ESCC は時間依存型の損傷メカニズム形態であるので、該当機器・配管が SUS-304製で製作されていることおよび、使用期間、運転温度で感受性が決定される。さらに、部位・部品に関しては、構造的に雨水浸入・滞留が容易な部位、機器構造が不連続(M/H、ノズル、エルボ、T管、サポートなど)な部位、雨水ドリップ現象が生じる範囲で感受性が高くな

る。なお、機器・配管の表面に火傷防止などの断熱材が施工されていなければ、洗い流し効果^[7]により海塩粒子の濃縮はないと考え、この領域は低感受性としている。さらに、高温側では蒸発-凝縮の繰り返しは無く、蒸発のみとなるのでこの領域も低感受性となる。
