懸垂式の固定給油設備給油ホース破損に起因した危険物流出事故について

末吉 修二（東京消防庁）

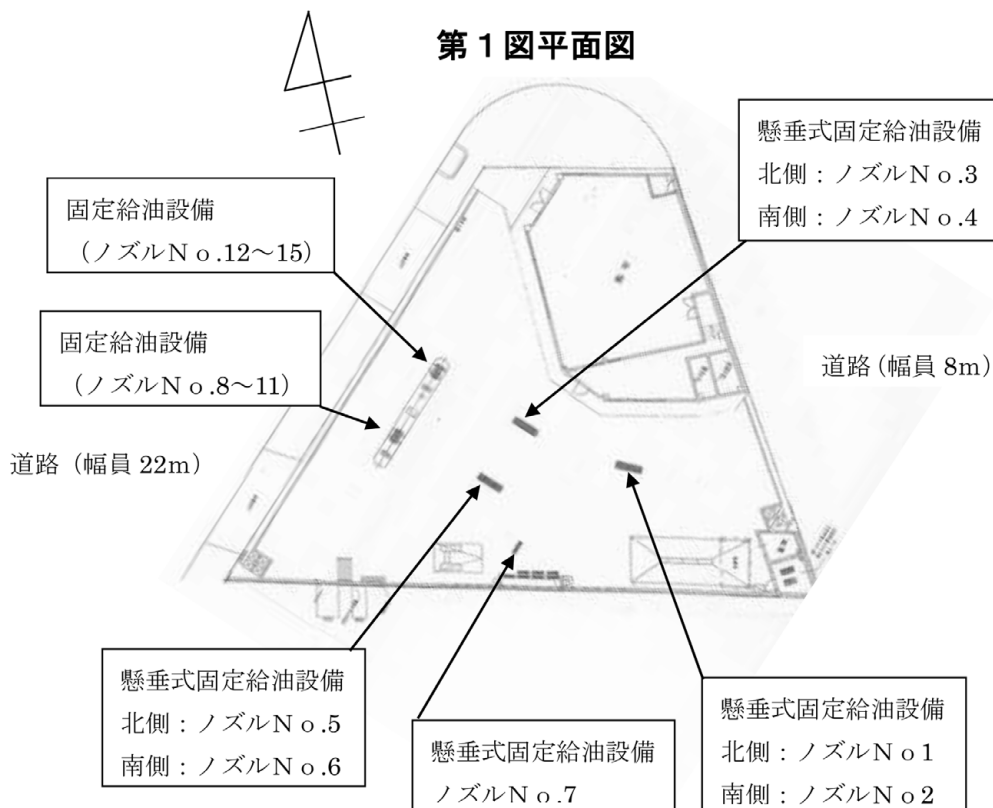
施設内西側には、固定式給油設備が2基（各設備に4系統のノズル設置）、中央から東側にかけて懸垂式固定給油設備のデリベリユニット（給油ホース収容箱）が4基設置されている。（第1図参照）

ノズルNo	危険物種別	給油設備種別	備考
No. 1	ガソリン (ハイオク)	懸垂式	同一収容箱
No. 2	ガソリン (レギュラー)	懸垂式	
No. 3	ガソリン (レギュラー)	懸垂式	同一収容箱
No. 4	ガソリン (ハイオク)	懸垂式	
No. 5	ガソリン (レギュラー)	懸垂式	同一収容箱 ノズルNo. 5にて流出発生
No. 6	軽油	懸垂式	
No. 7	灯油	懸垂式	単独設置
No. 8	ガソリン (レギュラー)	固定式	同一設備内収容
No. 9	ガソリン (レギュラー)	固定式	
No. 10	ガソリン (ハイオク)	固定式	
No. 11	ガソリン (ハイオク)	固定式	
No. 12	ガソリン (ハイオク)	固定式	同一設備内収容
No. 13	ガソリン (ハイオク)	固定式	
No. 14	ガソリン (レギュラー)	固定式	
No. 15	ガソリン (レギュラー)	固定式
