屋外貯蔵タンクの側板の点検に係るガイドラインの
作成に関する検討報告書

平成25年3月

危険物保安技術協会

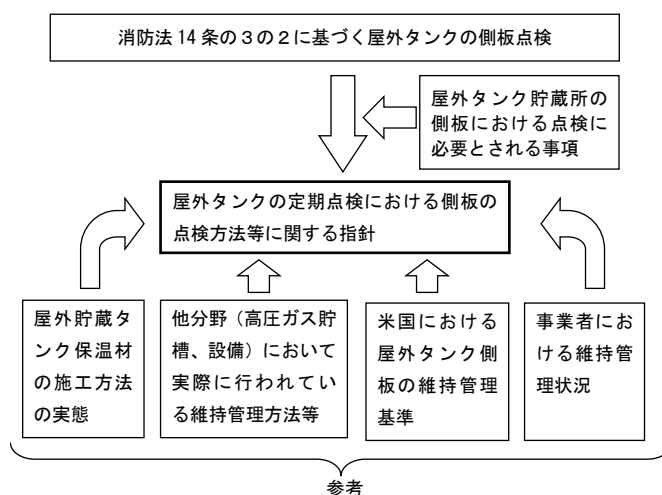
図 2.2-1 屋外貯蔵タンク側板の点検方法に関する指針の策定イメージ

この指針は、屋外タンク貯蔵所の漏えい事故の分析等を踏まえつつ、様々な実態調査や文献調査等を行い、事項を整理した上で策定されている。当該指針と各種実態調査等との関係性のイメージについて図2.2-1に示す。

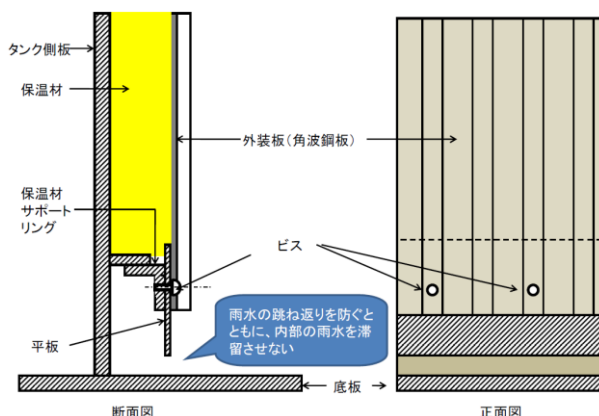
図 2.2-2 保温材を有するタンクの雨仕舞（側板下部の雨仕舞）

その報告書の中で、タンク外面の腐食対策に関する提案として、保温材を有するタンクの雨仕舞や点検フロー等について提示している。その一例について、図2.2-2に示す。

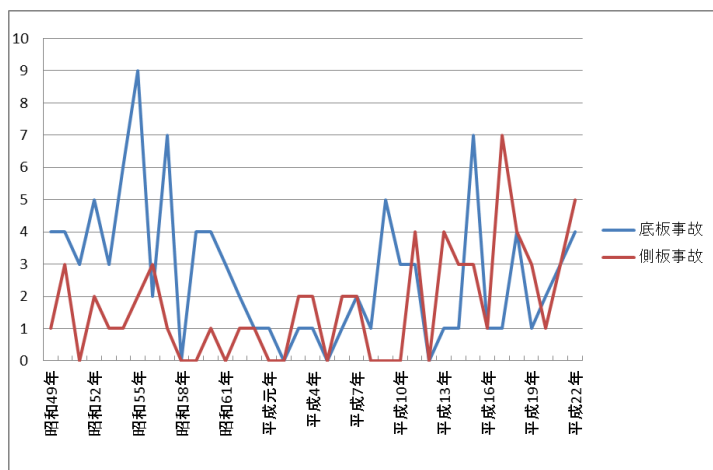
図 3.1-1 屋外貯蔵タンクの流出事故件数の推移

屋外貯蔵タンクからの流出事故を底部と側板とに分け、発生件数の推移を示すと図3.1-1のとおりとなる。昭和49年から平成22年までに発生した屋外貯蔵タンクからの流出事故の総件数は163件であり、そのうち底部からの流出は100件、側板からの流出は63件となる。

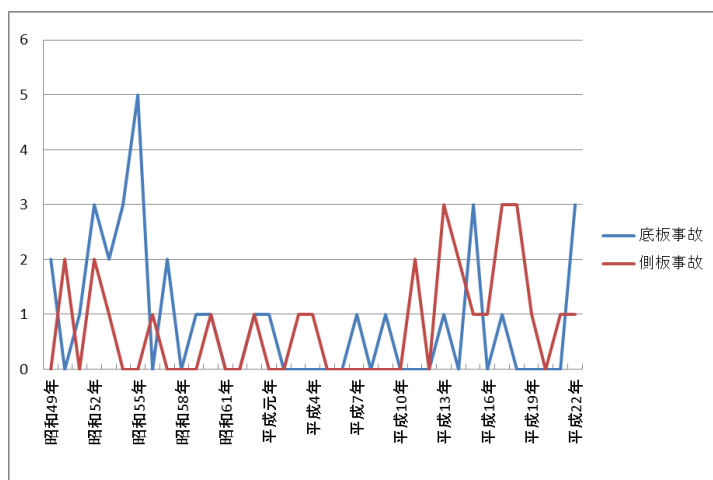
また、図3.1-1から容量1,000k1以上の特定屋外貯蔵タンクのみを抽出すると、図3.1-2のとおりとなる。特定屋外貯蔵タンクからの流出事故の総件数は60件であり、そのうち底部からの流出は32件、側板からの流出は28件であった。

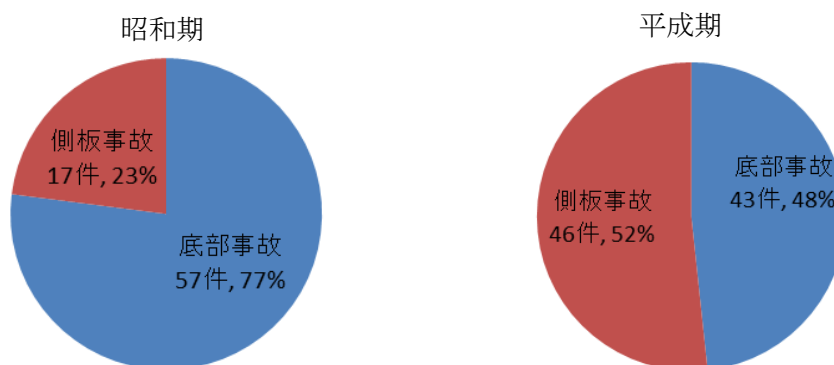
図 3.1-3 屋外貯蔵タンク流出事故の発生部位の割合の比較

次に、図 3.1-1 を時代別に区分することとし、「昭和 49 年から昭和 63 年（15 年間）」の「昭和期」と「平成元年から平成 22 年（22 年間）」の「平成期」に区分してみると、図 3.1-3 に示すとおりとなる。側板からの流出事故に着目すると、「昭和期」の 23%（17 件/74 件）に対し「平成期」の 52%（46 件/89 件）と、「平成期」は側板からの流出事故の件数割合の増加が顕著である。

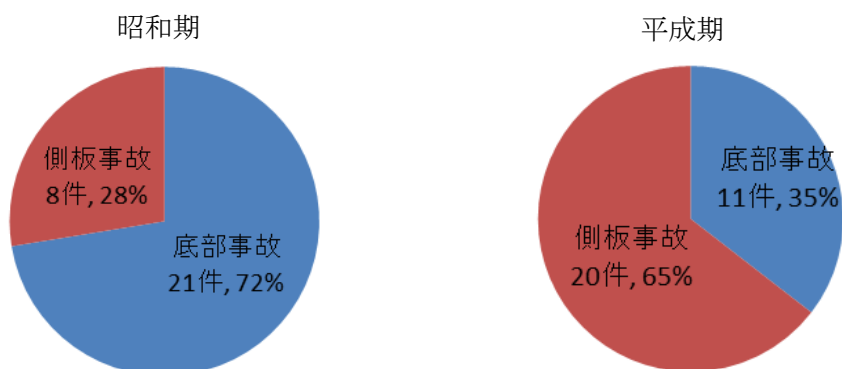
図 3.1-4 特定屋外貯蔵タンクの流出事故の発生部位の割合の比較

同様に、図 3.1-2 の特定屋外貯蔵タンクを「昭和期」と「平成期」に区分してみると、図 3.1-4 のとおりとなる。

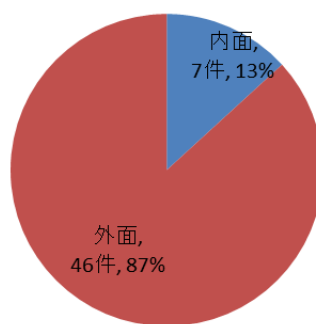
図 3.2-1 腐食面別基数

外面と内面のどちらの腐食により、流出事故が発生したのか分類してみると、図 3.2-1 に示すとおり、外面腐食による流出事故が多いことが分かる。

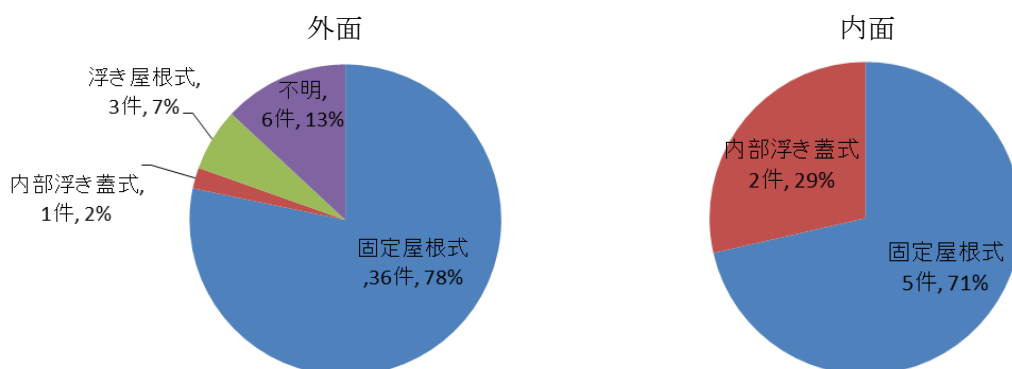
図 3.2-2 屋根形式別基数

外面腐食と内面腐食を屋根形式別に分類する (図 3.2-2)。外面腐食は、固定屋根式が多いが、いずれの屋根形式にも腐食は発生している。内面腐食をみると、固定屋根式か内部浮き蓋式で発生しており、浮き屋根式タンクには内面腐食は見られないことがわかる。これは、浮き屋根式タンクは、固定屋根が設置されておらず日光が直接側板の内面に当たることや側板内面が直接外気にさらされていること等、腐食の要因となる湿潤環境が形成されにくいいため流出事故にいたるほどの腐食は発生しないと考えられる。

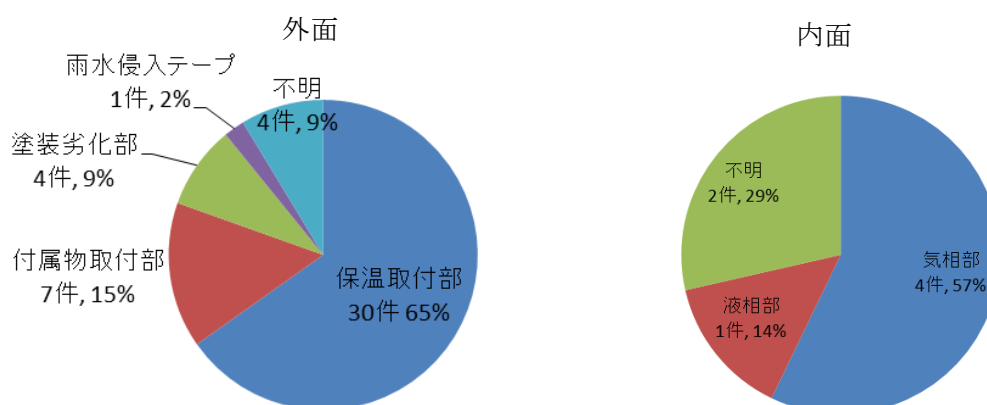
図 3.2-3 側板から流出事故が発生した腐食部位

外面腐食と内面腐食とに分け、どの部位で腐食が発生したのかを図 3.2-3 にまとめる。外面腐食の部位のうち、付属物取付部とは、ウィンドガーターや階段等が取り付けられている部位を示す。また、内面腐食のうち、気相部は、許可液面より上の部位ではなく、管理・運用上、気相部となり得る部位として整理した。

外面腐食による流出事故の腐食部位は、保温材取付部が6割以上となっている。保温材取付部で多くの流出事故が起こる原因は、保温材が取り付けられていることにより、腐食が発生しても早期に発見することができないという点あげられる。また、保温材取付部の腐食要因をみてみると、雨水や結露による水分が保温材に侵入し、側板が腐食するというものであった。

また、保温材取付部の次に多い部位は、付属物取付部である。付属物取付部の腐食要因は、付属物の取付箇所に雨水等の滞留により腐食したものであった。付属物を取り付けていたかどうかは不明であるが、塗装の劣化部でも流出事故が発生している。

内面腐食は、ほとんど気相部で発生しており、腐食要因は結露等と推定されている。液相部が腐食した1件は、側板内面につけた保護板が断続溶接でとりついていたことによる隙間腐食によるものであった。

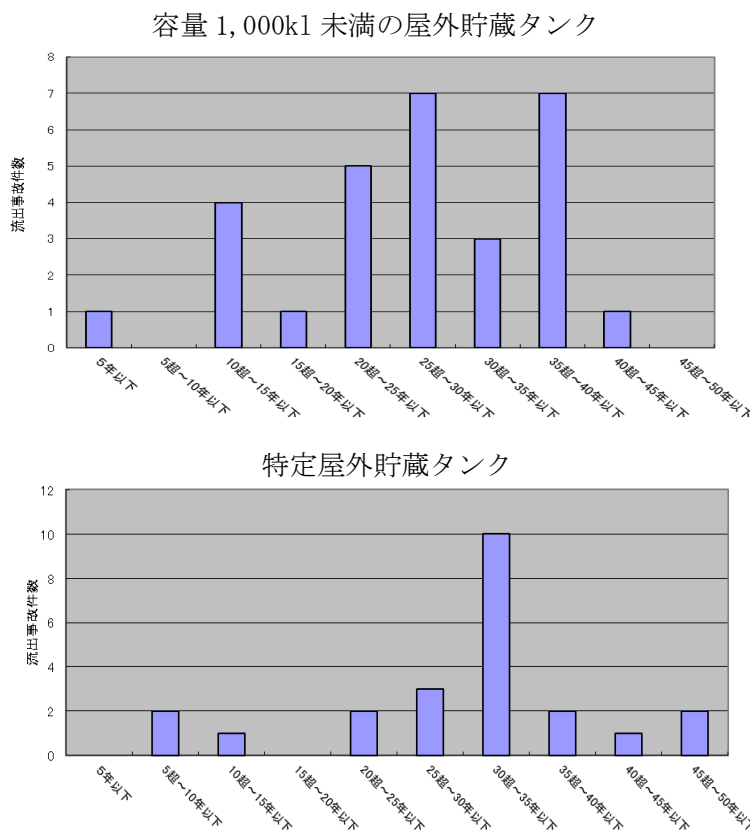
図 3.3-1 側板からの流出事故件数とタンクの経過年数

流出事故発生時の屋外貯蔵タンクの経過年数を、容量 1,000k_l 未満の屋外貯蔵タンクと特定屋外貯蔵タンクに分類して図 3.3-1 に示す。

容量 1,000k_l 未満の屋外貯蔵タンクは、経過年数が 20 年を超えると流出事故が増加するが、特定屋外貯蔵タンクは、30 年を超えると流出事故が増加する傾向にある。その理由として、屋外貯蔵タンクの側板の板厚は容量が大きいほど厚く製作されるため、腐食による板厚の減少がおきた場合、特定屋外貯蔵タンクよりも薄い板厚で製作される容量 1,000k_l 未満の屋外貯蔵タンクの方がより早い経過年数で流出事故が起こると考えられる。

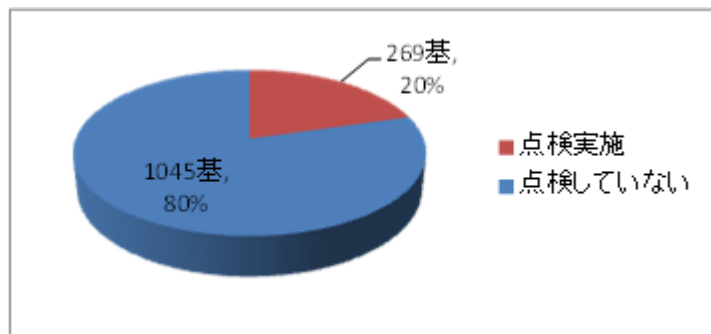
図4.1-1 側板上部の点検実施状況

前述した期間のうち、保安検査と完成検査前検査を実施したタンク合計1,314基から、側板上部の点検状況を把握することができた。タンク開放時に、側板上部の腐食の状況を事業者自らが点検したかどうかを分類したものが、図4.1-1になる。図4.1-1に示す「点検実施」タンクとは、外面、内面のみに関わらず、また、ウィンドガーダー部のみ等、部分的な点検を実施したタンクも「点検実施」タンクとして、基数を計上した。つまり、側板上部の腐食状況を調査しようという意志があったタンクを「点検実施」タンクとしている。

図4.1-1をみると、開放検査時に側板上部の点検を実施したタンクは、2割に相当する269基であった。タンクを開放した8割のタンクが、側板上部を点検していないことが分かった。

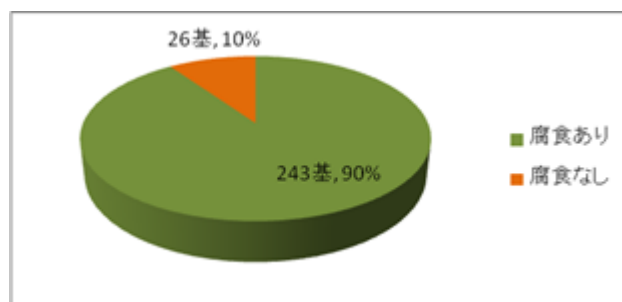
図 4.1-2 側板上部を点検したタンクの腐食有無

上記(1)の側板上部を点検したタンク269基のうち、点検の結果、腐食の有無についてまとめたものが、図4.1-2になる。

側板上部を点検したタンクの9割は、腐食深さの大小に関わらず、何らかの腐食が認められたことが分かった。

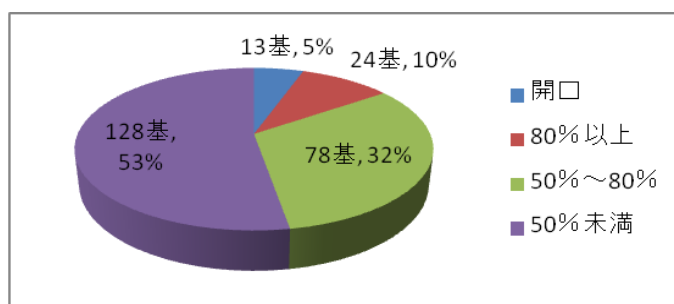
図 4.1-3 側板上部の腐食割合

図 4.1-2 の腐食が認められたタンク 243 基のうち、その腐食深さの割合と基数の関係をまとめたものが、図 4.1-3 になる。腐食割合は、最大の腐食深さが発生した箇所での設計板厚に対する腐食深さとしている。

腐食が認められた 243 基のうち、5 割近い 115 基が設計板厚の 50%以上腐食しており、そのうちの 37 基は、設計板厚の 80%以上が腐食していた。さらに、37 基のうち、13 基は腐食開口していた。

(腐食割合=最大腐食深さ/その段の設計板厚)

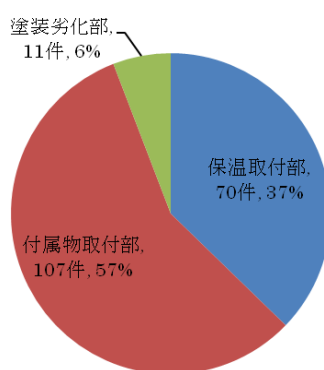
図 4.2-1 外面腐食の発生部位の割合

外面腐食が著しく発生していたタンク 188 基のうち腐食部位の内訳を整理した結果を図 4.2-1 に示す。外面腐食の部位は、「保温材取付部」及び「付属物取付部」が多く、合わせると約 9 割を占めている。

外面腐食による流出事故の 6 割以上は保温材取付部で発生しているが、著しい腐食が確認されたタンクでは 4 割弱である。これは、保温材取付部の点検が実施されているタンクが少ないからではないかと考えられる。腐食要因は、雨水等により保温材に水分が浸入し湿潤環境が形成されて腐食したものだった。

付属物取付部からの流出事故は 2 割弱であるのに対して、著しい腐食が確認されたタンクでは 6 割弱となっている。著しい腐食が確認されたタンク 107 基のうち 100 基のタンクはウィンドガーターで発見されている。さらに、屋根形式をみると 83 基が浮き屋根式タンクであることが分かる。

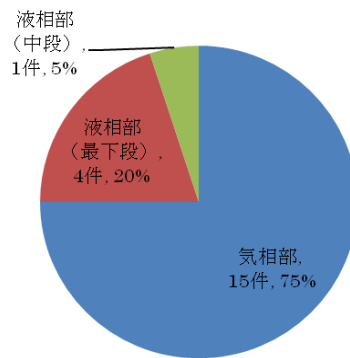
図 4.2-2 内面腐食の発生部位の割合

内面腐食が著しく発生していたタンク 20 基のうち腐食部位の内訳を整理した結果を図 4.2-2 に示す。

「気相部」と考えられる側板上部の段で腐食した事例が最も多く約7割を占めている。腐食要因をみると、結露と内容物の硫黄分によるものと推定している事業所が多い。

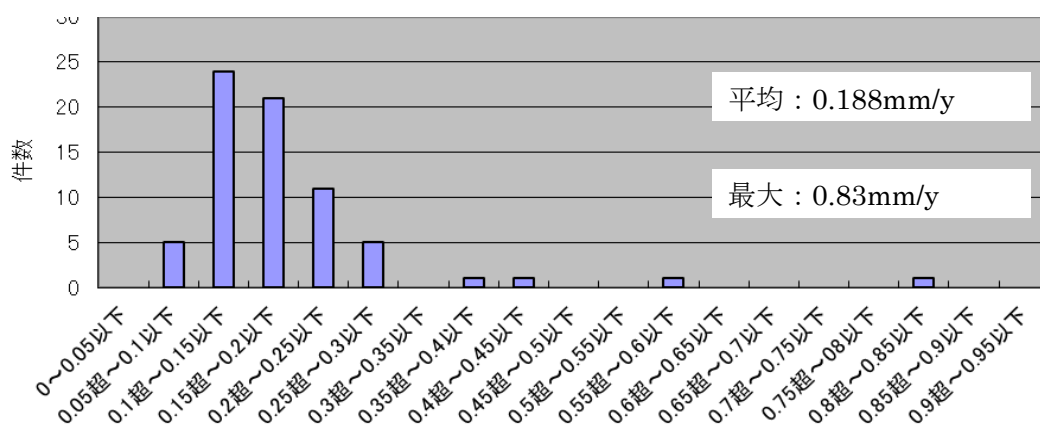
図 4.2-3 外面：保温材取付部の腐食率の分布

保温材取付部の腐食率は、0.1 超～0.2 以下 mm/年のものが多い。また保温材取付部が特異的に腐食した場合は0.4～0.8mm/年の速さで腐食する事例もあることがわかる。

著しい腐食が発生していたタンクの腐食部位ごとの腐食率について整理した結果を表4.2-1にしめし、腐食率の分布を図4.2-3～図4.2-7にしめす。

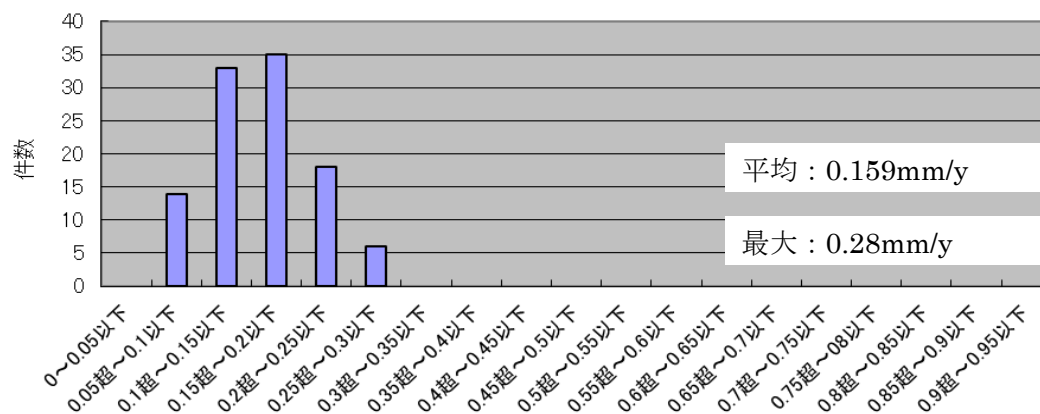
図 4.2-4 外面：付属物取付部の腐食率の分布

付属物取付部の腐食率は、0.1 超～0.2 以下 mm/年のものが多い。また、特異的に速く腐食する傾向はみられない。

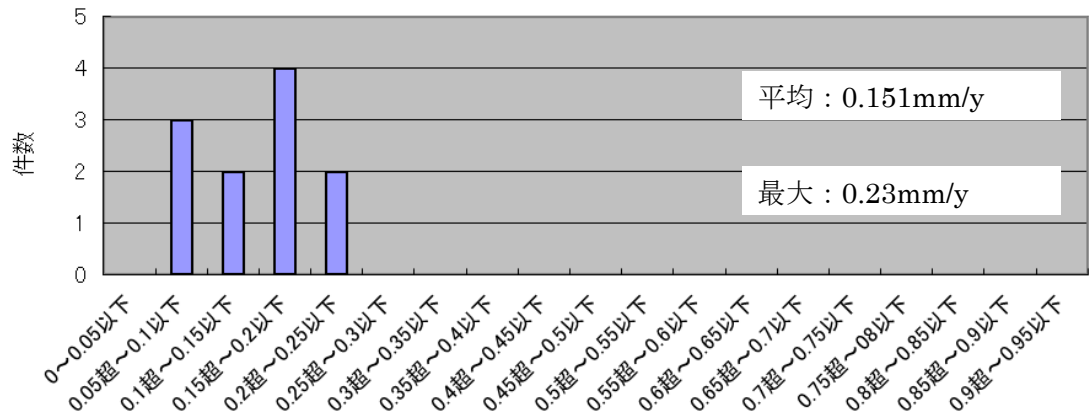
図 4.2-5 外面：塗装劣化部の腐食率の分布

塗装劣化部の腐食は、母数は少ないものの、最頻値、平均値及び最大値をみると、付属物取付部と同様な傾向である。

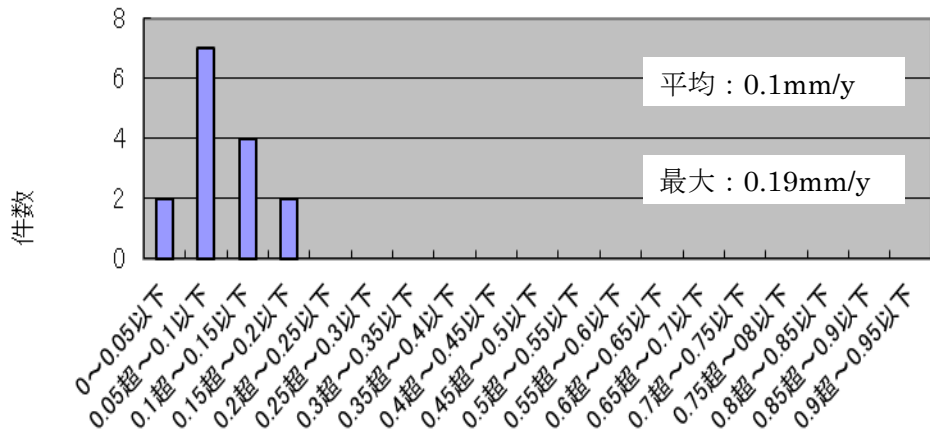
図 4.2-6 内面：気相部の腐食率の分布

気相部の腐食率は腐食部位別にみると一番小さい。ただし、第3章3.2(4)で示した特異的な腐食の事例もあるので注意が必要である。

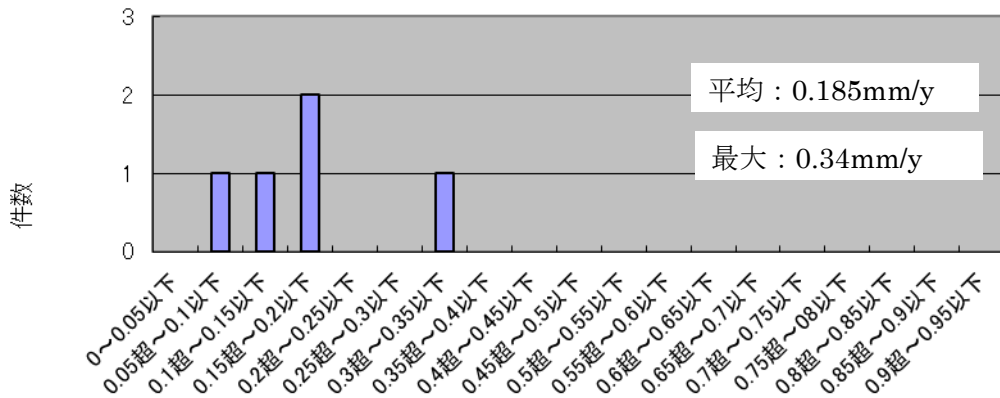
図 4.2-7 内面：液相部の腐食率の分布

液相部の腐食率は、5基中4基は最下段に発生した腐食である。最下段に発生した腐食率は0.15 超～0.34 以下 mm/年と高い値となっているが、中段に発生した腐食は、0.07mm/年とそれほど高い腐食率とはなっていない。

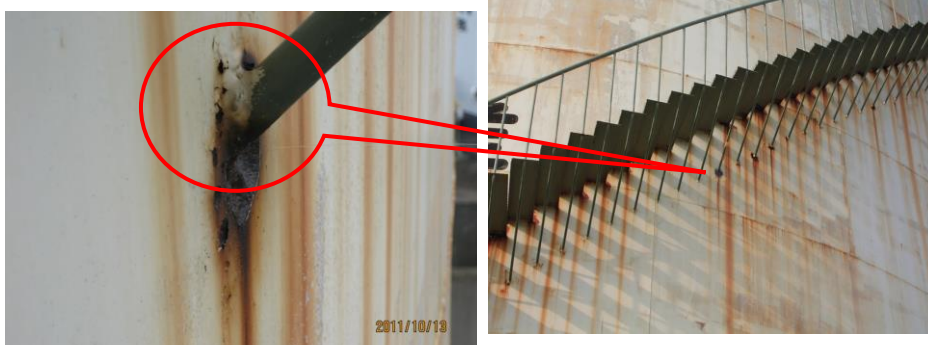
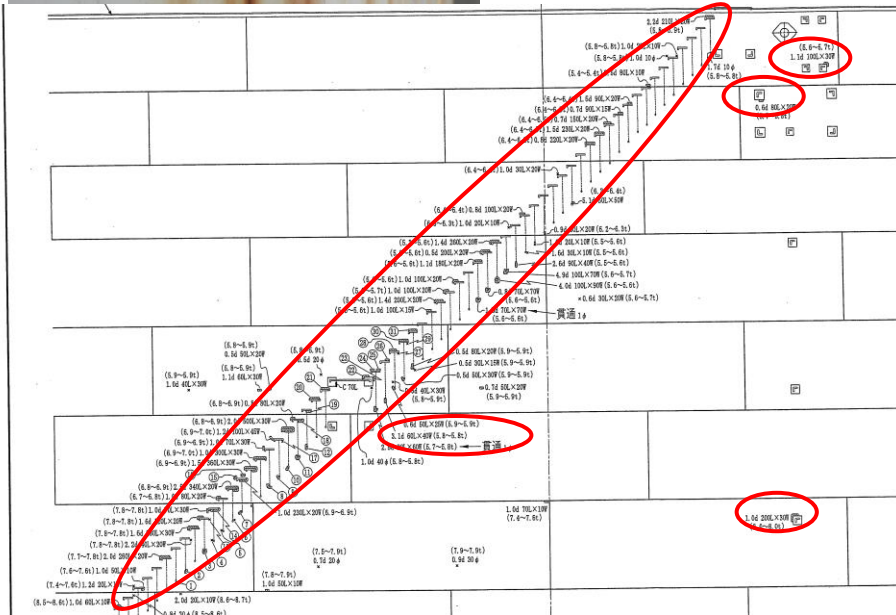
図 4.2-9 階段取付部の腐食の発生状況

参考資料3（整理番号176）の事例では、側板4段目（設計板厚7mm）の廻り階段取り付け部の付け根が外面腐食により貫通して、内容物が約10L流出した。腐食率は0.19mm/年とそれほど大きくはないが、付属物取付部の点検を怠ると流出事故が発生している。流出事故が発生したあとに、外面腐食の点検を実施した腐食状況を図4.2-9に示す。階段取付部やサポート取付部に腐食が発生している。また、本事例は昭和55年に設置された新法タンクであるが、新法タンクであっても設置から30年以上経過していると側板の腐食が進行することが分かる。

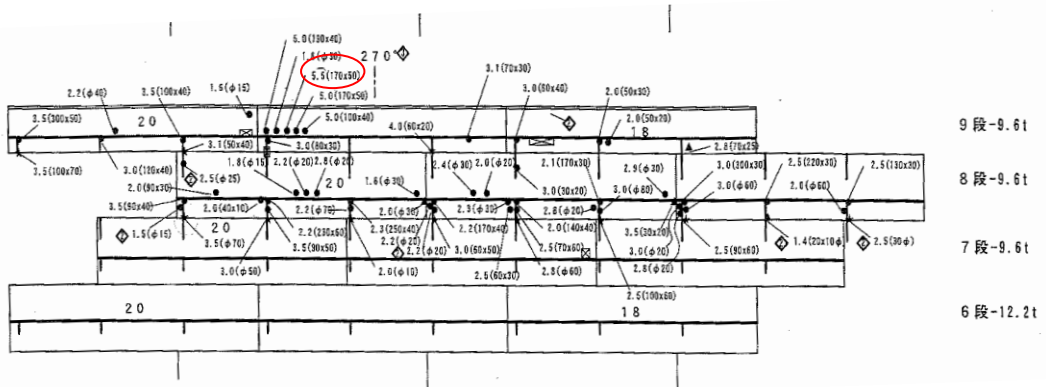
図 4.2-10 ウィンドガーター周辺の腐食の発生状況

参考資料 3 の整理番号 203 の事例では、ウィンドガーター周辺の外面の目視検査を実施している。その結果を図 4.2-10 に示す。最大腐食箇所は 9 段目（設計板厚 9.6mm）に深さ 5.5mm の腐食があった。ウィンドガーターの付け根やそのサポート部分にも腐食が発生している。

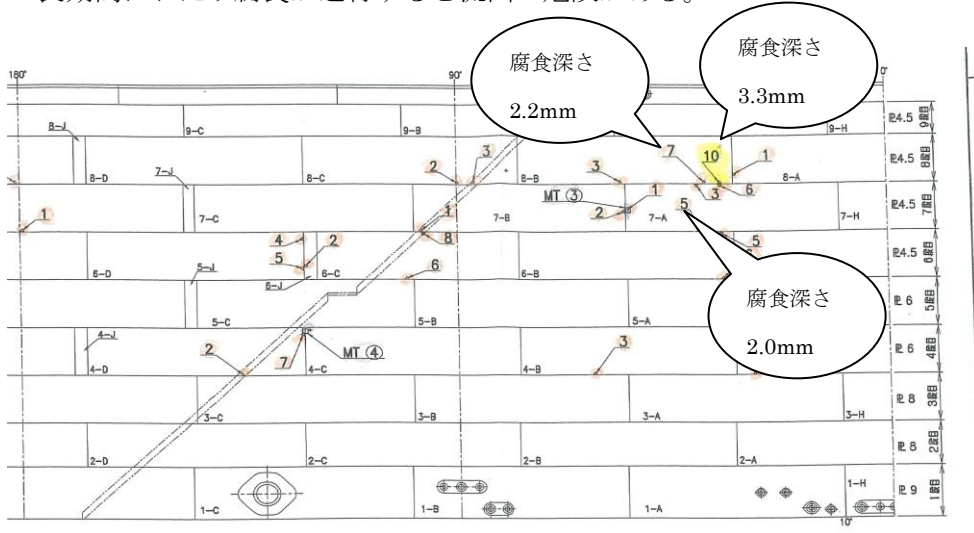
図4.2-11 塗装劣化部の腐食の発生状況

参考資料3（整理番号149）の事例では、最大腐食箇所は8段目（設計板厚4.5mm）に深さ3.3mm（残板厚1.0mm）の腐食があった。その結果を図4.2-11に示す。塗装が劣化して腐食した場合、腐食速度はそれほど速くはないが、長期間にわたり腐食が進行すると流出の危険がある。

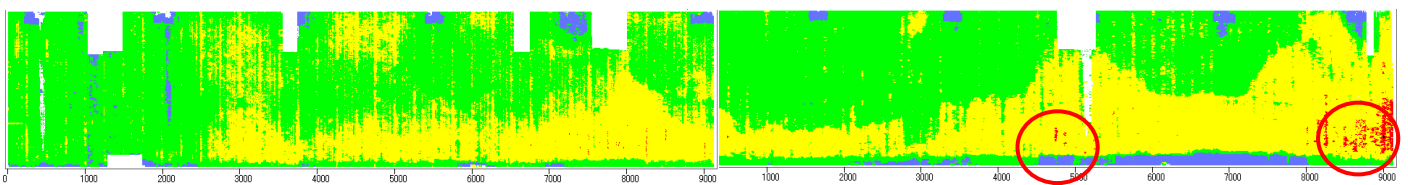
図4.2-12 気相部の腐食の発生状況

参考資料3（整理番号41）の事例では、最大腐食箇所は11段目（設計板厚8.0mm）に深さ5.1mm（残板厚2.9mm）の腐食があった。その結果を図4.2-12に示す。これは、ロボットを使用してタンク外面から側板上部3段の全面を連続的に板厚測定した結果である。色により板厚の状況を示しており、青色部分が残板厚6.5mm以上ある部分、赤色部分が残板厚3.1mm以下で、青→緑→黄→赤に色がうつるほど板厚が薄くなっていることを示している。この結果から、多くの部分は緑色で、4.8mm以上の板厚が確保されているが、局部的に赤色の範囲（3.1mm以下）があることがわかる。このような局部的な腐食は全面の確認を実施しなければ発見できなかった。他の板の結果をみても同様な結果であった。

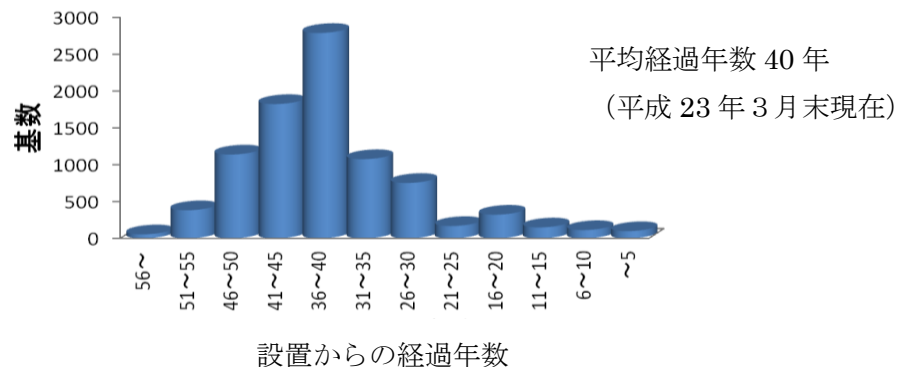
図 4.2-13 特定屋外貯蔵タンクの経過年数別の基数

危険物保安技術協会では把握しているデータから、特定屋外貯蔵タンクの設置年からの経過年数別の基数を図4.2-13に示す。特定屋外貯蔵タンクは平均的にみても40年経過しており、30年以上経過しているものが多いことがわかる。

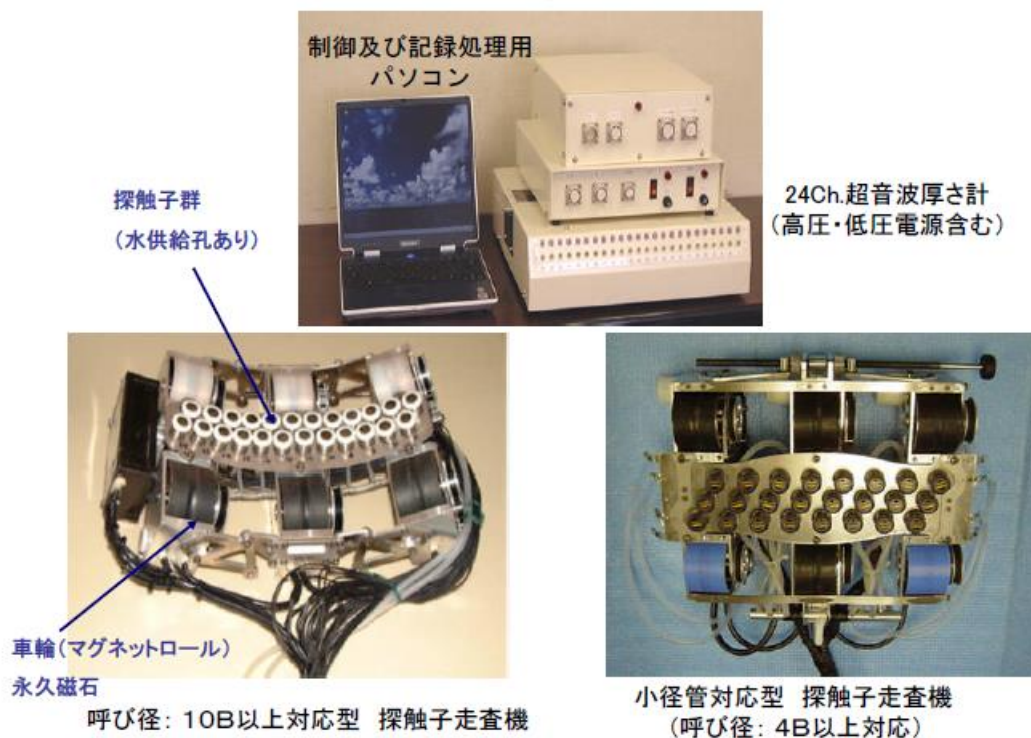
図1 自走式の連続板厚測定装置の構成例（超音波探傷法）

自走式の連続板厚測定装置は、永久磁石で側板に張り付く探触子走査機と、探触子走査機を制御し得られた探傷結果を記録処理するパソコンから構成される。探触子走査機に用いられる探触子は、超音波探傷法や電磁気法（磁気飽和渦流探傷法及び低周波電磁誘導法）によるものが開発されている。図1に構成の概要を示す。

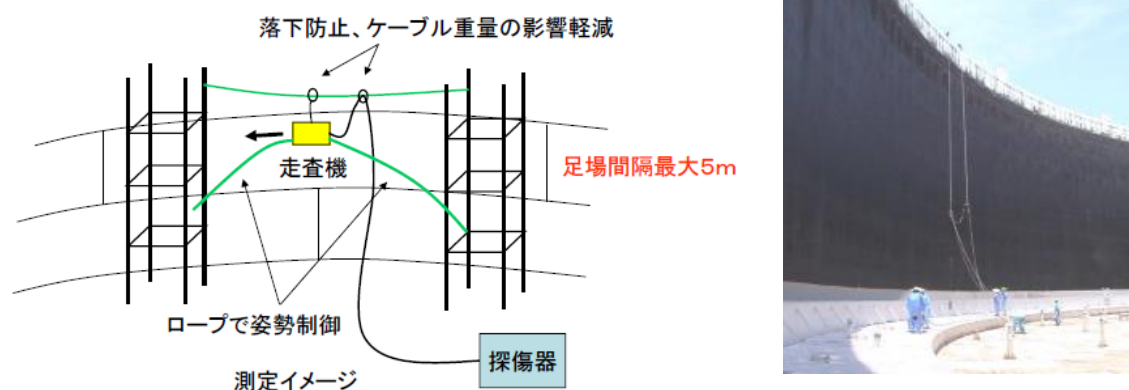
図2 タンク内面から実施する連続板厚測定の様子

図2に示すように簡易足場を設置し、走査機の落下防止等を目的としたケーブルを足場間に張る必要がある。ただし、浮き屋根式タンクにあつてはタンク最上部からタンク内部にロープ等を下すことで上述した足場の代替とすることが可能である。

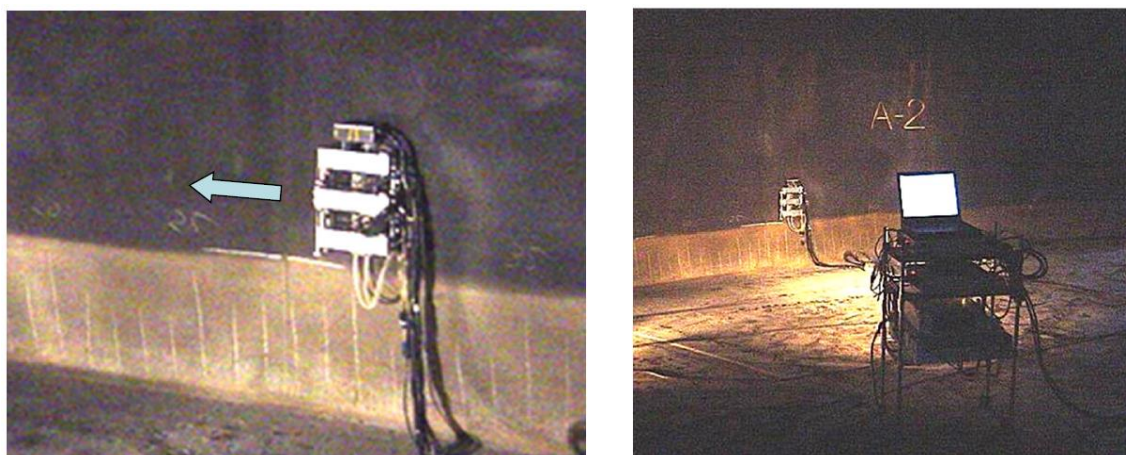
図3 側板内面からの連続板厚測定例（固定屋根式タンク）

図3及び図4に、自走式の連続板厚測定装置を用いた側板の板厚検査の様子を紹介する。

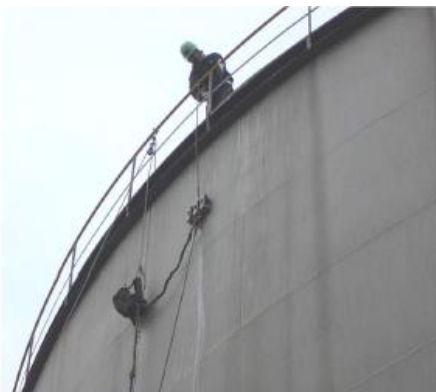
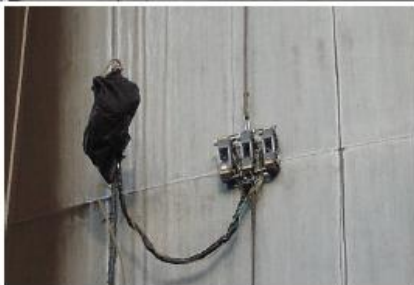
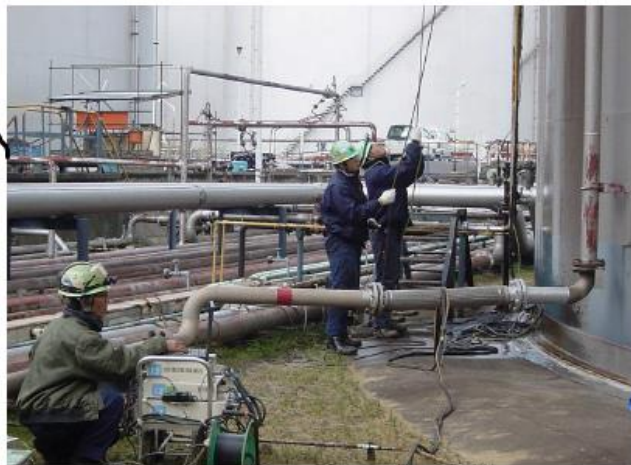
図5 側板外面からの連続板厚測定例

なお、自走式の連続板厚測定装置はタンク外面からの適用も可能であり、図5にタンク内面の腐食状況を検査している例を示す。

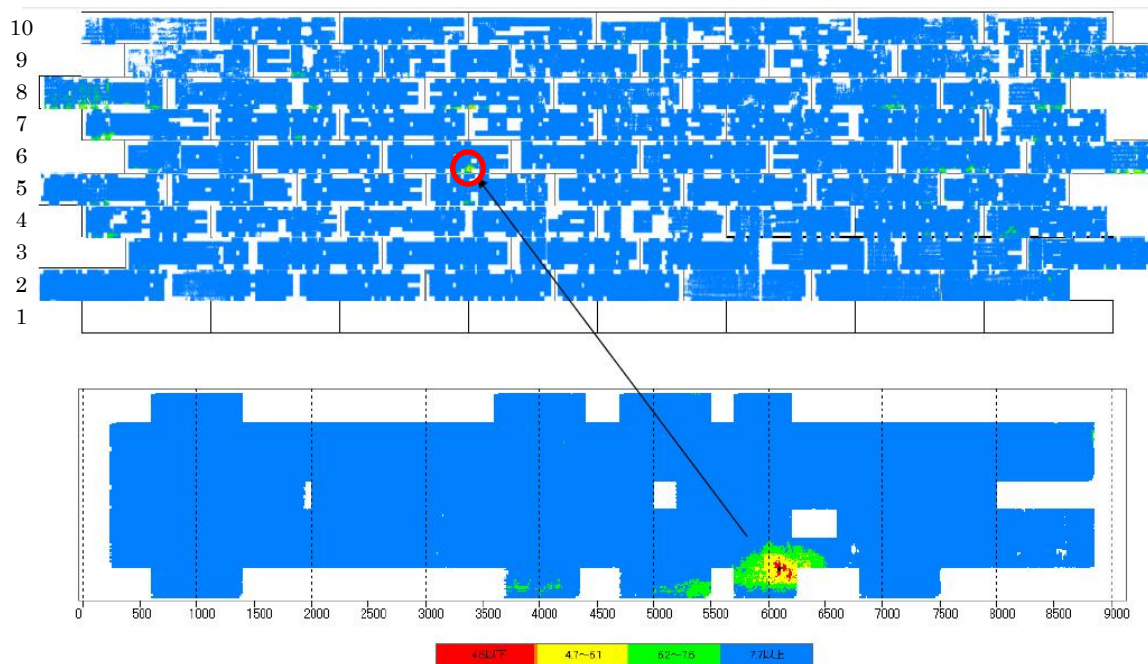
保温材タンクの内面から側板全面の板厚測定を実施した事例について、その結果を図6及び図7に示す。測定された各位置における板厚は、側板展開図上で板厚に応じたカラーのコンター図により確認することが可能である。なお、これらの事例は超音波板厚法による計測結果を示しているが、電磁気法による測定結果についても腐食量に応じた同様のコンター図が作成される。

図6に示す事例からは、大部分の側板はほぼ健全であるものの、局所的に腐食が進行している箇所が存在することが伺える。側板からの流出事故はこのような局所的な腐食進行箇所が貫通することにより発生するものであり、こうした部位を点検により発見することが重要となる。

図6 設置後46年経過した保温材タンクの内面からの連続板厚測定結果
(タンク内径：23.423m、タンク高さ：18.220m、容量：6,530 kℓ)

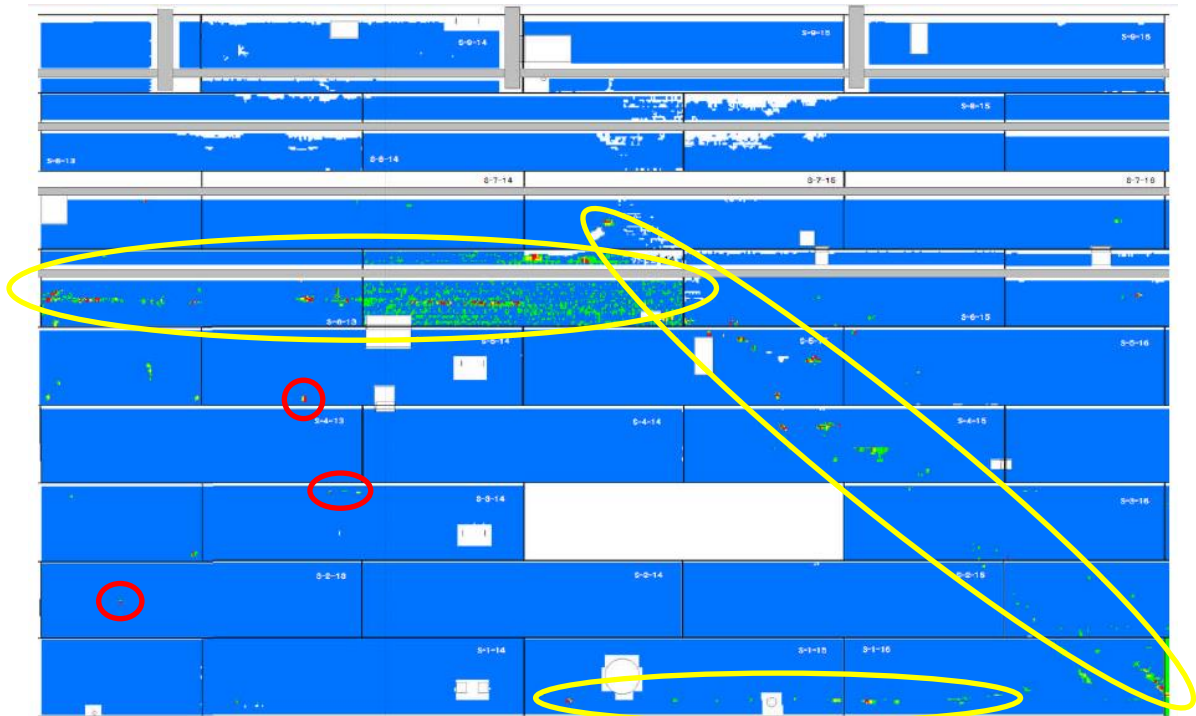
図7 設置後 36 年経過した保温材タンクの内面からの連続板厚測定結果

図7に示す事例からは、ウインドガード、廻り階段、保温受けリング等の附属物取付け部の周辺に腐食が集中していることが伺えるが（図中黄色で囲んだ部位）、これら以外の箇所においても著しい腐食が発生していることもわかる（図中赤色で囲んだ部位）。

保温材を有するタンクの側板外面腐食は、附属物取付箇所付近において発生しやすいものの、それ以外の箇所においても著しい腐食が局所的に発生する事例も確認されており、サンプル的な腐食状況の確認では発見が困難な腐食が存在する点に留意する必要がある。
