屋外貯蔵タンクの腐食に係る効果的な点検項目
に関する調査研究報告書

平成24年3月

危険物保安技術協会

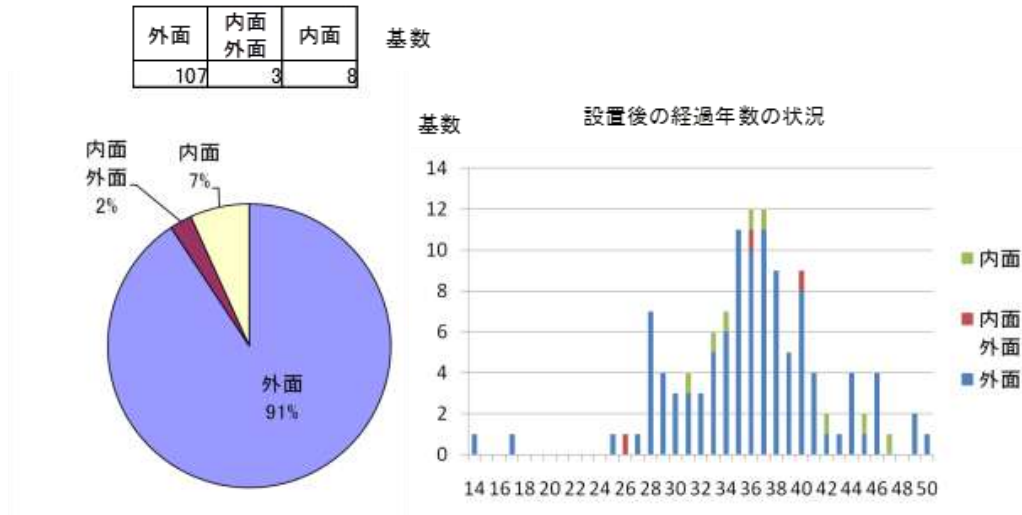
当協会平成19年4月～平成22年12月までに、特定屋外タンクの現地審査を行った際に得られたデータのうち、側板に著しい腐食が確認されたタンク全118基は、外面腐食が107基（91%）、内面腐食が8基（7%）、内外両面の腐食が3基（2%）であり、腐食部位別（内外面別）と腐食確認時までの経過年数を図2. 2に示す。腐食確認時の経過年数は、30年後半をピークとして主に25年～50年に前後に分布している。

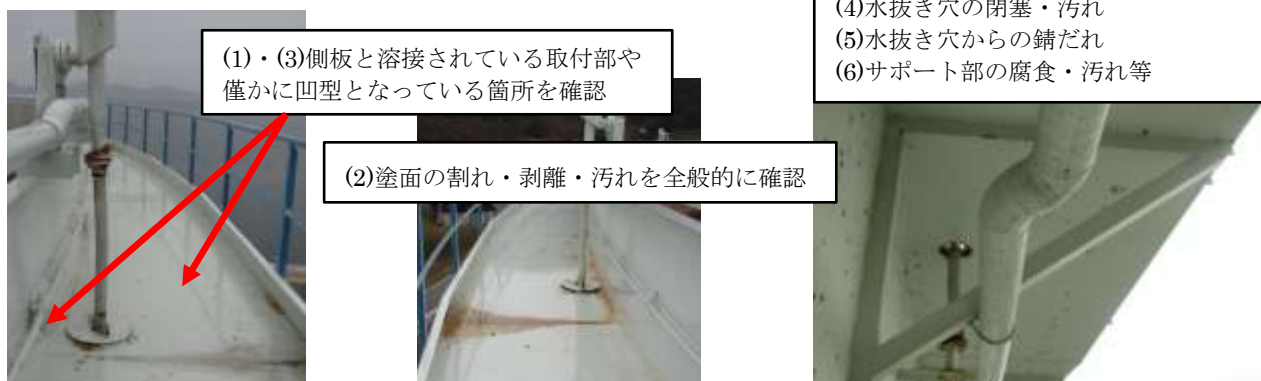
【点検箇所（例）】

- (1) くぼみ・タンク側板との溶接部等の滞水しやすい箇所を具体的に把握しているか
- (2) 塗装面の健全性（割れ・剥離・汚れ等の有無）について確認しているか
- (3) ウィンドガーダーとタンク側板の取付部への滞水、腐食の有無について確認しているか
- (4) ウィンドガーダーの水抜き穴へのゴミの付着や滞水、腐食の有無について確認しているか
- (5) ウィンドガーダーの水抜き穴からの錆だれの有無について確認しているか
- (6) ウィンドガーダーサポート部等の下面側も、定期的に滞水、腐食の有無について確認しているか

- ・ステップ等からの目視（必要に応じ双眼鏡等を使用）
- ・隣接タンク等からの双眼鏡（8x程度）等による目視
- ・トップアングルからの点検鏡^{※1}による目視
- ・カメラの可動範囲が地上から9m程度の高所点検カメラ^{※2}による撮影

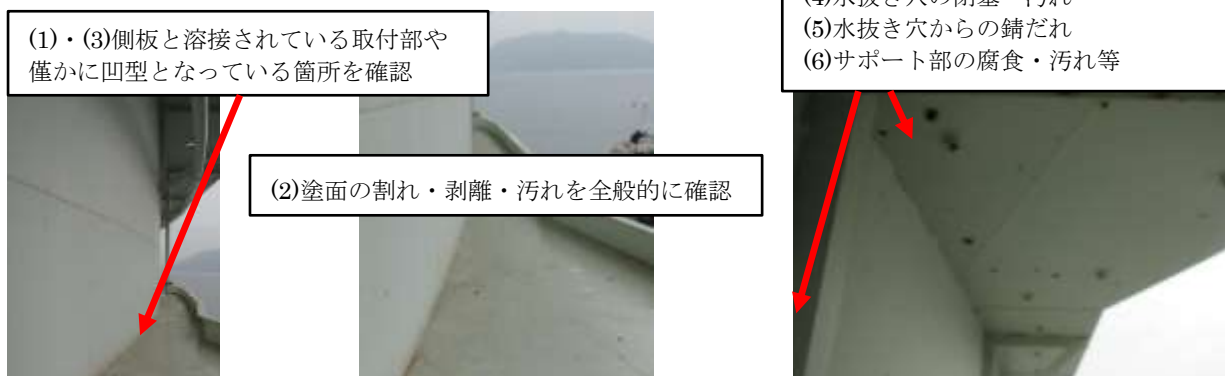
【点検箇所（例）】

- (1) くぼみ・タンク側板との溶接部等の滞水しやすい箇所を具体的に把握しているか
- (2) 塗装面の健全性（割れ・剥離・汚れ等の有無）について確認しているか
- (3) スティフナーとタンク側板の取付部への滞水、腐食の有無について確認しているか
- (4) スティフナーの水抜き穴へのゴミの付着や滞水、腐食の有無について確認しているか
- (5) スティフナーの水抜き穴からの錆だれの有無について確認しているか
- (6) スティフナーサポート部等の下面側も、定期的に滞水、腐食の有無について確認しているか

- ・ステップ等からの目視（必要に応じ双眼鏡等を使用）
- ・隣接タンク等からの双眼鏡（8x程度）等による目視
- ・トップアングルからの点検鏡^{※1}による目視
- ・カメラの可動範囲が地上から9m程度の高所点検カメラ^{※2}による撮影
- ・【参考】トップアングルから一脚にデジカメを取付けて、ウィンドガーダー下のスティフナー上面を撮影した例（右上写真）

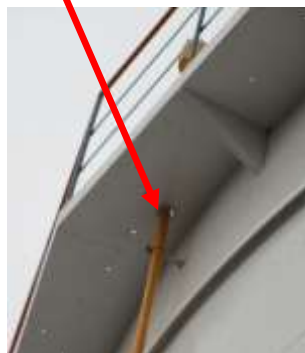
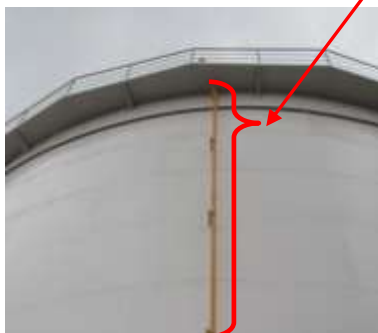
(1)・(2)配管貫通部を上面及び
下面から確認

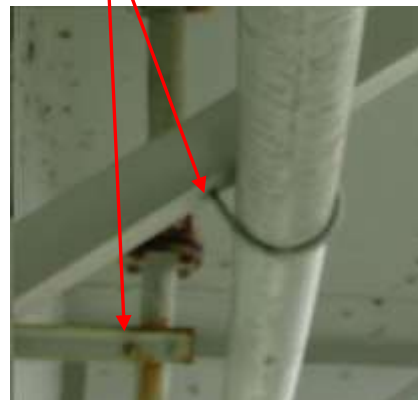
(3)配管サポート部の滞水・腐食を確認

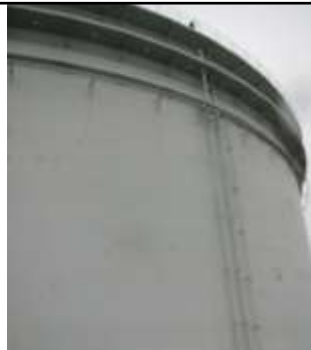
(1) 全体的に塗面状況を確認

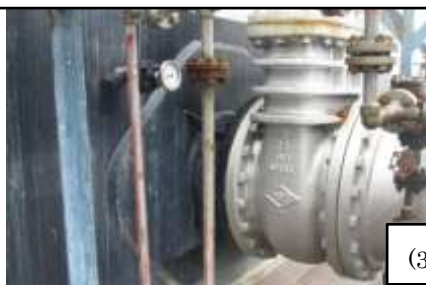
(2) ノズル等付属部及び周辺部の腐食・滞水状況を確認（タンク元弁等に振れ止め措置がされている場合は、側板への取付部周辺も確認）

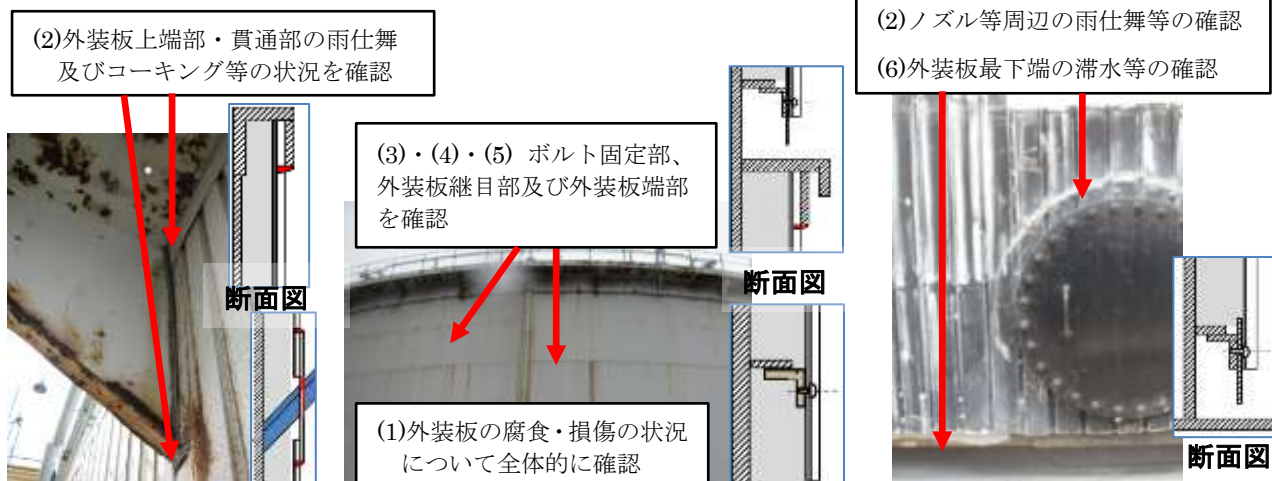
【点検箇所（例）】

- (1) 外装板全体について腐食及び損傷箇所を確認しているか
- (2) 外装板最上端・貫通部及びノズル・バルブ周辺のコーキング等の健全性を確認しているか
- (3) 外装板側面のボルト固定部の緩み、滞水、腐食について確認しているか
- (4) 外装板側面の継目部の緩み、滞水、腐食について確認しているか
- (5) 外装板の端部の滞水、腐食について確認しているか
- (6) 外装板最下端の滞水及び漏水等について確認しているか

- ・ 目視及び手の接触により劣化状況を確認
- ・ 隣接タンク等からの双眼鏡（8x 程度）等による目視
- ・ 点検鏡^{※1}による外装板下端部裏側の目視
- ・ カメラの可動範囲が地上から 9 m 程度の高所点検カメラ^{※2}による撮影
