Safety & Tomorrow 180

危険物保安技術協会
Hazardous Materials Safety Techniques Association

平成29年中の危険物に係る事故の概要

平成29年中の石油コンビナート等 特別防災区域の特定事業所における事故概要 消防庁特殊災害室

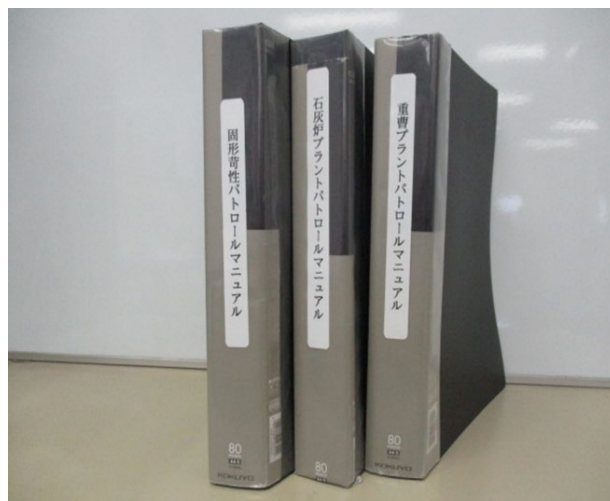
パトロールマニュアル

- 1.パトロールに対する心構え
 - 1)パトロールに出る前にDCSで注意しておく所
 - 2)パトロール中に意識すべきこと
 - 3)パトロールから戻りすること
- 2.機器の点検箇所
 - 1)その機器のどこを見ているか
 - 2)その機器のどこを触っているか
 - 3)その機器で特に注意している所
- 3.点検方法
 - 1)どの位置から点検を行うか
 - 2)点検を行うために使用する道具
- 4.点検頻度
 - 1)その機器の点検をいつ行っているか(1・2・3勤)
 - 2)どのくらいの周期で行っているか
- 5.処置方法

早期に異常を発見した場合の処置方法
- 6.エピソード
 - 1)パトロール中に起こった出来事
 - 2)なぜそのようなパトロールを行うようになったか
 - 3)etc

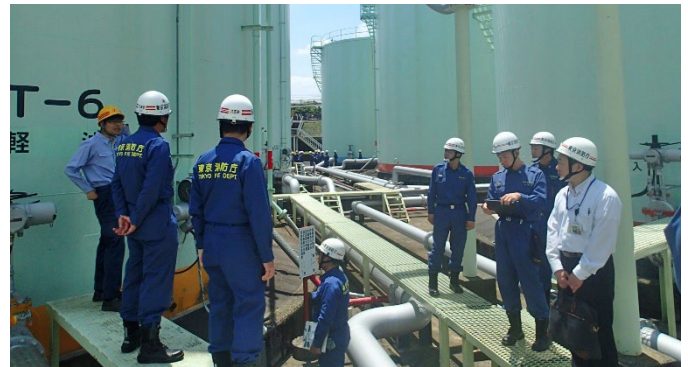
写真8 屋外タンク貯蔵所において現地指導

八王子市を管轄する八王子消防署では、屋外タンク貯蔵所を多数保有している事業所に対し、重大事故防止の観点から現地指導を行いました。（写真8）

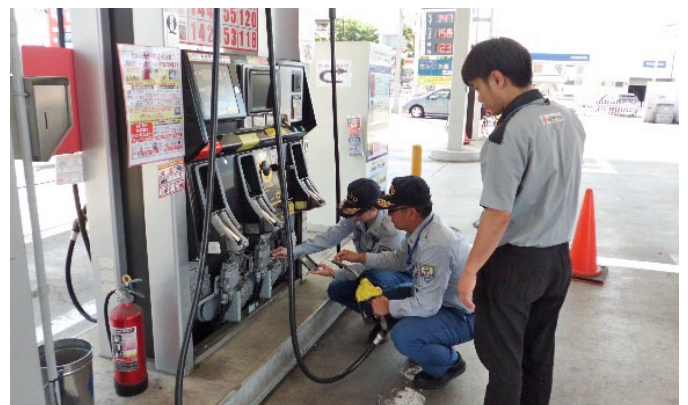
写真9 給油取扱所（セルフスタンド）における立入検査

検査時には、危険物の適正管理、危険物施設の構造などを確認、指導をするとともに、事業所の従業員に対して、安全に対する意識の高揚を図りました。
