Safety & Tomorrow 186

●平成30年度KHK 審査タンクの補修概要 _____ 2
 タンク審査部

●平成30年中の危険物に係る事故の概要 _____ 12
 消防庁危険物保安室
 ●平成30年中の石油コンビナート等特別防災区域内の _____ 19
 特定事業所における事故概要
 消防庁特殊災害室

■消防庁長官賞
 ●「移送ポンプ設備の位置変更に起因して発生した埋設配管からの _____ 29
 流出事故について」
 東京消防庁 深川消防署 日下部 徹

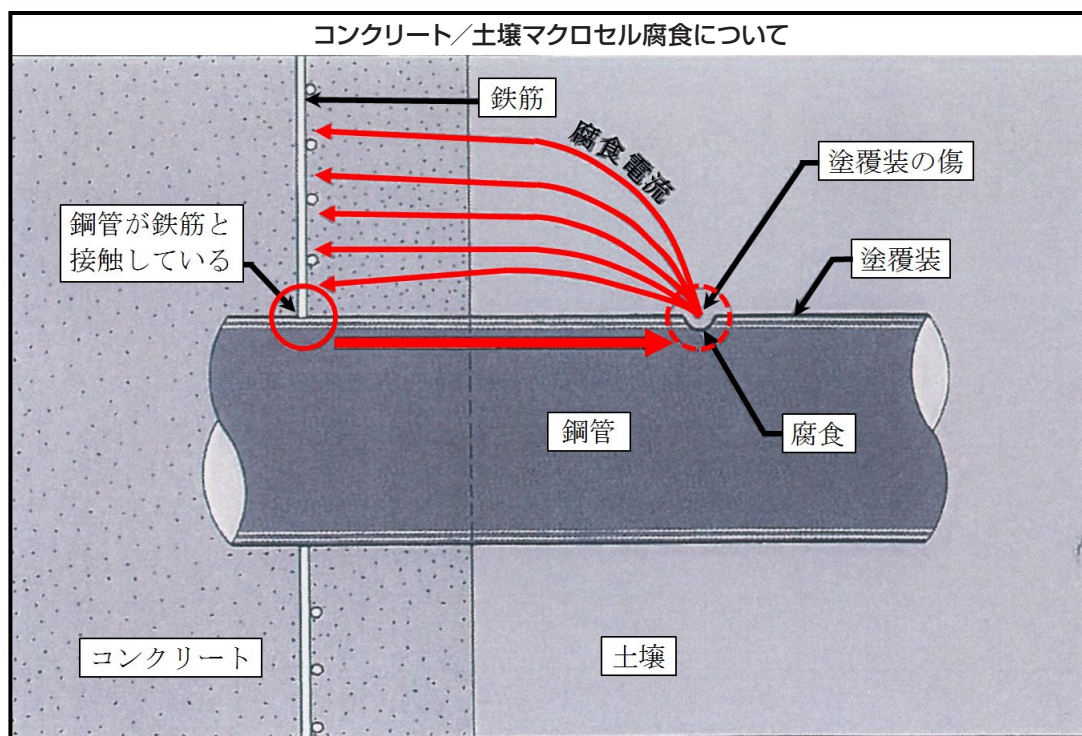
コンクリート構造物を貫通して布設される鋼管において、環境の差異（コンクリート/土壌）により電位差が生じ、巨大電池（マクロセル）が形成され、発生する腐食をいう。

コンクリート/土壌マクロセル腐食が発生する状況として、コンクリート構造物中の鋼管が鉄筋と接触しており、土壌中の塗覆装に傷がある。

この場合、コンクリート構造物中の鋼管の電位は、約 -200mV と高くなり、一方、土壌中の鋼管の電位は、約 $-450\sim-650\text{mV}$ となる。このため、電位差が生じ、土壌中の電位の低い所に腐食が発生する。

コンクリート/土壌マクロセル腐食が起こる場所は、コンクリート構造物近傍における埋設鋼管の塗覆装の傷の部分で起きる。コンクリート構造物によっては、鉄筋の表面積は非常に大きくなり、対して埋設塗覆装鋼管の傷は非常に小さいもののため、鉄筋から鋼管に流れた大きな腐食電流が、小さな傷の部分から出ること、その部分が集中的に腐食する。

※ 配管① 北側地下タンク~建物配管ピット 配管② 南側地下タンク~建物配管ピット
 配管③ 南側地下タンク給油口~南側地下タンク 配管④ 北側地下タンク給油口~北側地下タンク
 上記の結果から、※コンクリート/土壌マクロセル腐食の可能性が高いことがわかった。
 (別添え「コンクリート/土壌マクロセル腐食について」参照)

- (1) 燃料配管に複数個所の開孔が認められること及び外部機関による腐食環境調査結果から、電鉄等からの迷走電流の影響は低いこと。
また、燃料配管と建物躯体鉄筋との導通及び、土壌の通電性が認められることから、※コンクリートマクロセル腐食（別添え「コンクリート/土壌マクロセル腐食について」参照）の影響が高いこと。
- (2) 外部機関による土質試験結果から、土壌内の空気・水分・腐食性による影響は少なく、土質面からの腐食は低いこと。
- (3) 関係者の供述及び定期点検の状況から、毎年の定期点検では微加圧試験（2.04kPa）での漏洩はなく、日常点検による油量確認でも漏洩がなかったこと。変更許可前の移送ポンプは建物内に位置していたため、負圧により燃料移送をしており、変更許可後は地下タンク貯蔵所側へポンプを移動したことで正圧による燃料移送となったこと。
- (4) 上記の内容から、燃料配管と建物躯体鉄筋に接触箇所があり、そのことでコンクリートマクロセル腐食による腐食孔が発生した可能性があることが認められる。腐食孔の大きさが最大で約50mmであることから、腐食孔は流出事故前から発生していた可能性が高く、今まで負圧での燃料移送だったこと及び土圧により腐食孔を塞いでいたことで燃料流出を防いでいたことが考えられる。今回の燃料移送ポンプ更新に伴う試運転で、初めて正圧による燃料移送をしたことで、すでに発生していた腐食孔に影響を与えたとともに、腐食孔まで至っていなかった配管腐食箇所へ開孔を発生させた可能性が高いと思われる。

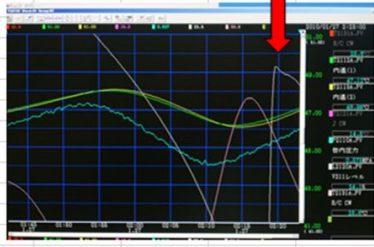
200SEC					
No.10					
機器名	重合				
作業項目	重合末期制御				
対応方法	各グレードにより、発熱ピークの時間は大体決まっている。				
[作業手順]	<p>1. 重合の発熱ピークの時間は大体似た傾向を取っている</p>

[Know Why]	<p>1. 重合制御について</p> <ul style="list-style-type: none"> 重合工程では、制御はDCSで実施しております。制御方法は、各グレード毎にそれぞれのデータを持っており、毎回同様の制御を行います。昇温開始・定温・重合終了・回収終了等同じグレードであれば毎回同じような挙動を示します。(季節により昇温・定温時には若干の違いはある。) <p>2. 過去のチャートとの比較</p> <ul style="list-style-type: none"> 重合が同時期のものであれば、同じ重合挙動を示します。そこで、過去の重合チャートと比較しながら、DCSの監視をすることで次にどのような事が発生するか、予想がつきます。 重合挙動はほぼ同等で、あらかじめ過去の重合チャートを見ることで冷却のタイミングを予想でき、早めの対応をすることで、末期発熱等を最小限に抑制することができます。

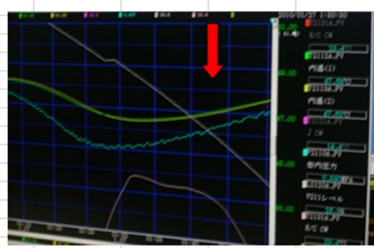
<p>2. 各グレード事に末期発熱に注意する (早めに全冷却、散水する)</p>

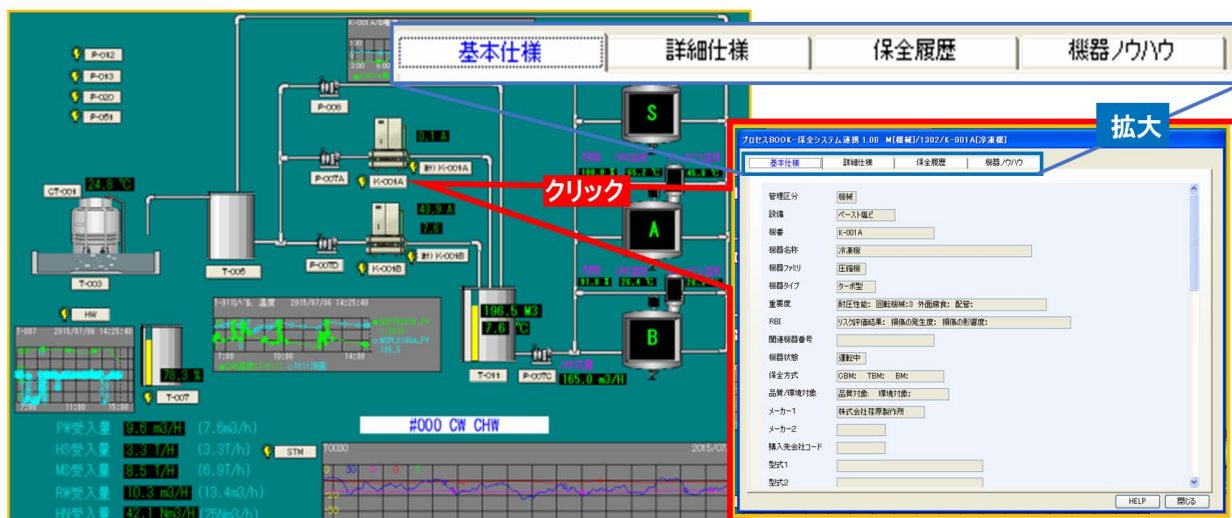
PIプロセスブッカー例として、冷凍機廻り

また、情報を一元化管理するためトラブル事例の電子化、know-why集、緊急措置マニュアル等を取り込むとともに設備保全システムともリンクさせることで、機器を選択すると機器に関する基本仕様、詳細仕様、保全履歴も容易に閲覧できるようになり教育、技術伝承の資料としても活用しています。

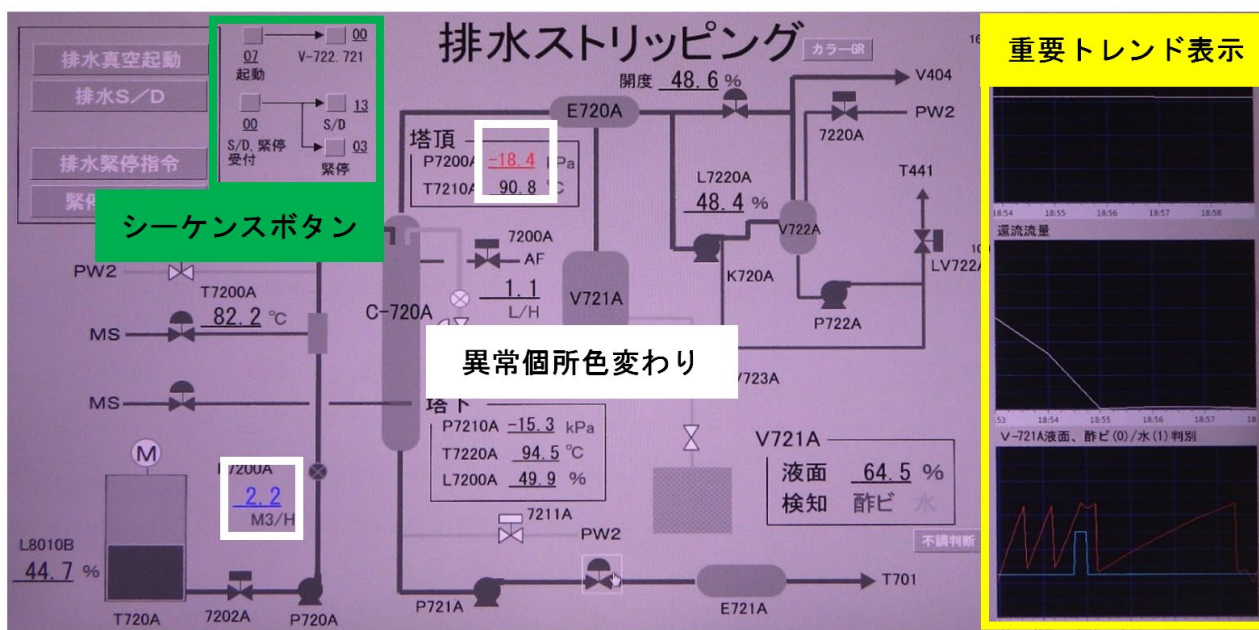
←旧レイアウト
視覚への刺激が多く異常が発見し辛い

新レイアウト
背景を薄いグレー、使用しているラインを濃いグレーに。
異常時は数値、ポンプ、弁 色変化、異常に一目で気づけることを目的に。

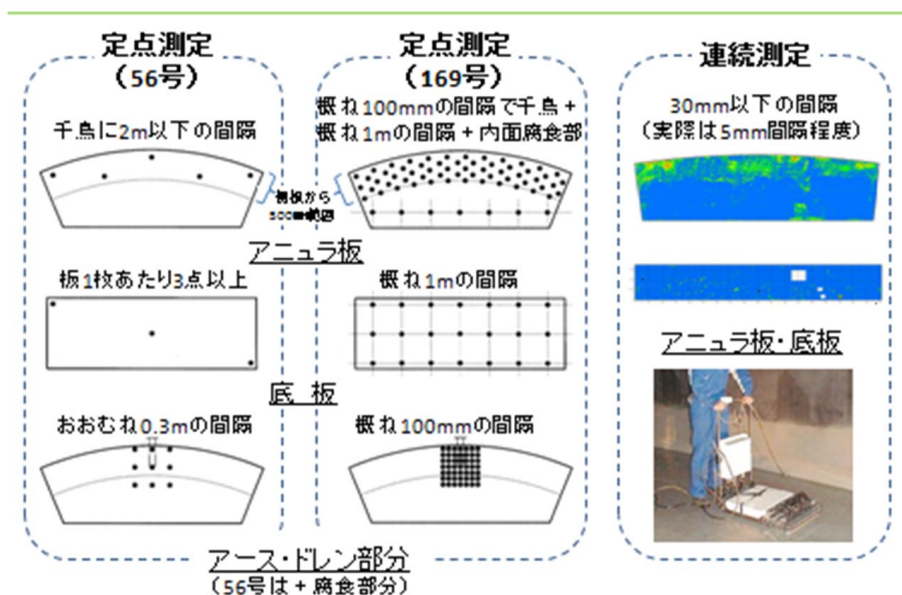
図2.4 板厚測定方法の比較

なお、屋外貯蔵タンクの底部の腐食管理の方法として、開放点検時の板厚測定方法が挙げられる。板厚測定方法について、以下の3通りの測定方法が示されており、事業者の判断により選択されている。

定点測定はサンプリング検査であるが、連続測定は全面を測定するため、板厚評価する上で最も信頼性が高い測定値を得ることが出来る。

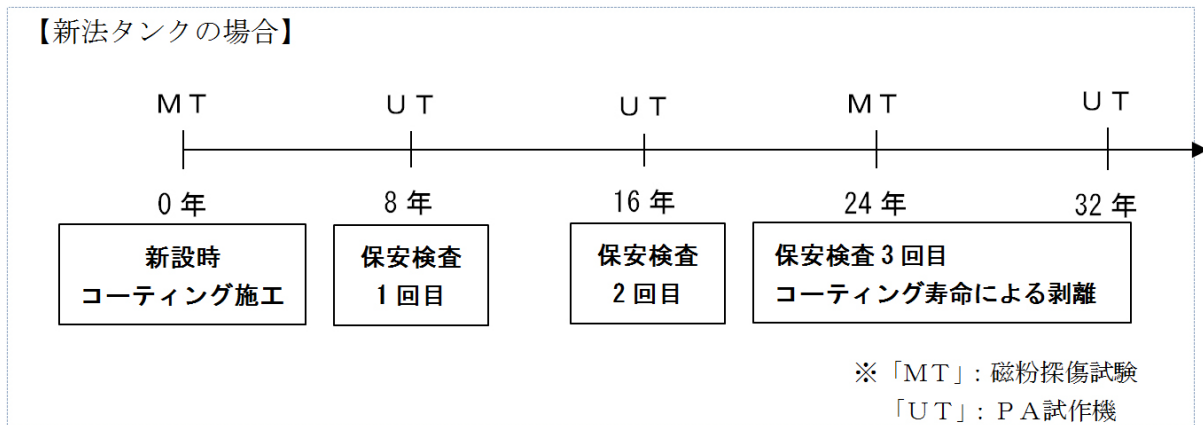
図3.5 本検討における溶接部検査の実施時期のイメージ

(1) 底部の溶接部全線において、過去にMTを実施し、その記録が確認できる(図3.5)。

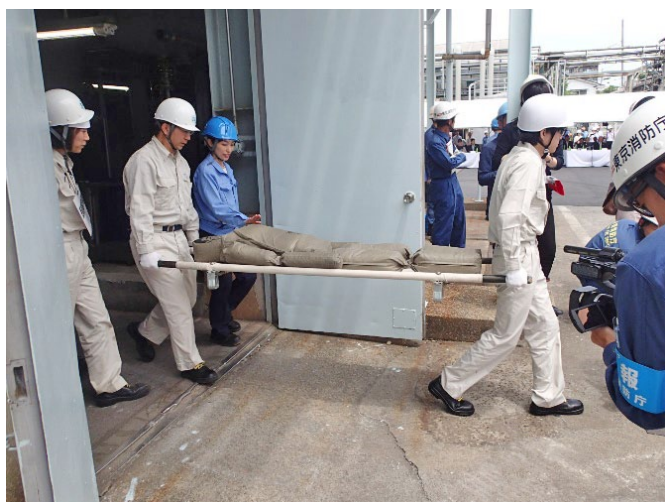
自衛消防隊による応急救護活動

令和元年6月4日火曜日、富士アミドケミカル株式会社（北区浮間五丁目8番18号）において、危険物安全週間に伴う消防演習を実施しました。東京湾北部を震源とする直下型地震により、屋外タンクから危険物が漏えい、その後の余震により火災が発生するとの想定で、消防車両10台、ドローン1台、赤羽消防団、富士アミドケミカル（株）自衛消防隊、東京危険物災害相互応援協議会※及び赤羽地区危険物施設防災相互応援協力会事業所等の方々が参加し、土のうによる危険物の漏えい拡散防止活動や消防隊との連携による消火活動など、実践的な演習を行いました。演習の最後には参加隊による一斉放水を行い、危険物施設の安全を守る勇姿に見学者からは大きな拍手があがりました。

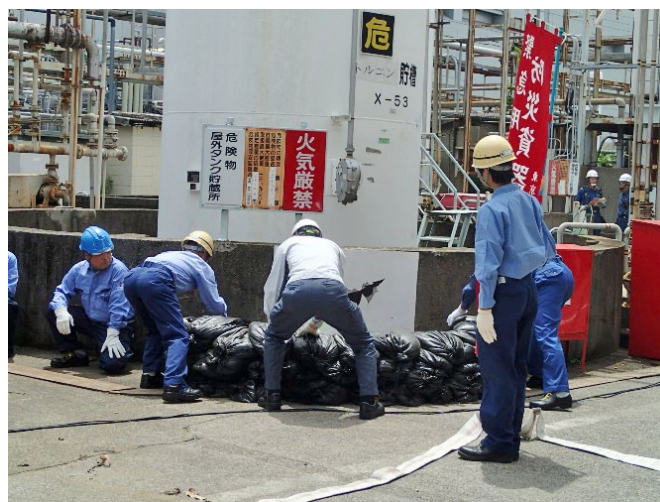
土のうを活用した危険物流出防止活動

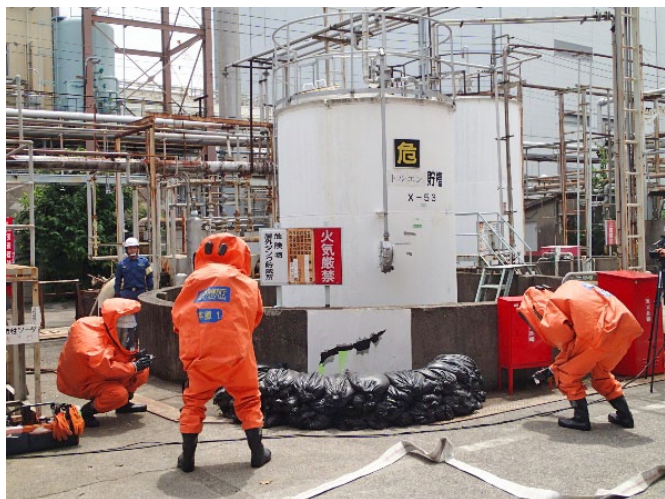
化学機動中隊による現場環境測定
