Safety & Tomorrow 192

就任にあたって
危険物保安技術協会 理事長 米澤 健 _____ 1

- 令和元年度KHKの現地審査概要 _____ 3
タンク審査部
- 特定屋外貯蔵タンクの浮き屋根の点検に係る技術援助業務について _____ 9
タンク審査部
- 地下タンクのタンク室等の構造評価に関する必要図書について _____ 13
土木審査部

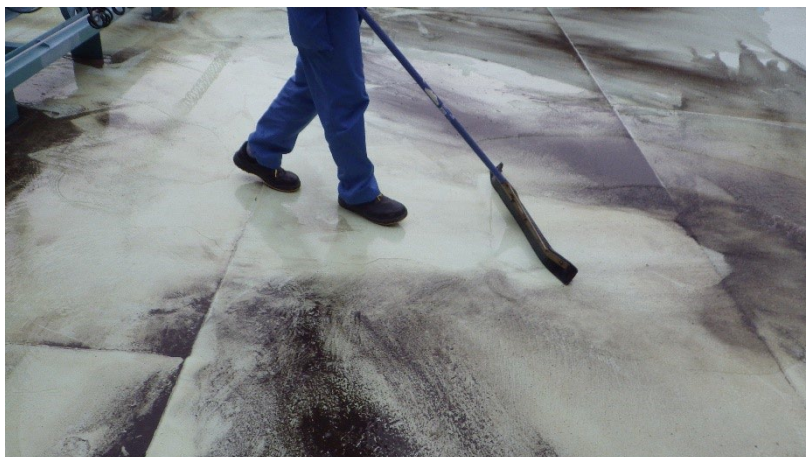
ア デッキ板の目視検査

浮き屋根デッキ板の腐食劣化状況について、目視による確認を行います。通常、浮き屋根デッキ板についてはコーティングが施工されていることから、当該コーティングの健全性について目視で確認することとなります。デッキ板上に砂、泥、汚れが堆積している場合は、これを取り除きながら目視での確認を行います。

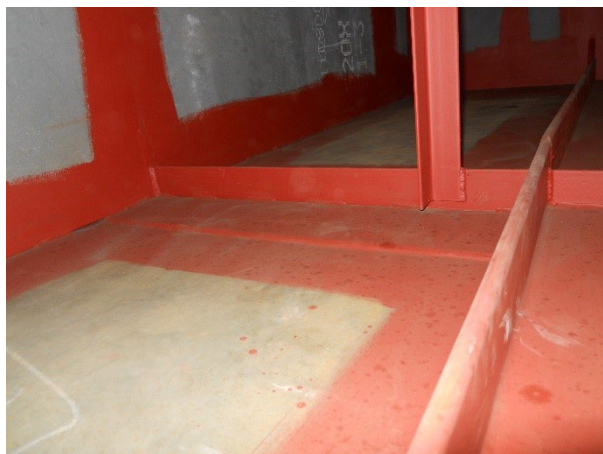
イ ポンツーンの目視検査

ポンツーン内部の板の腐食状況や溶接線の状況について目視で確認します。なお、目視検査にあたり、ポンツーン内部にコーティングが施工されている場合には、当該コーティングを剥離する必要はありません。

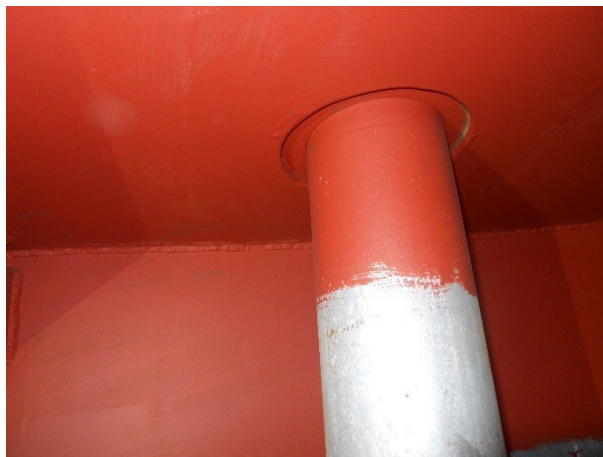
貫通部の構造についても目視で確認します。

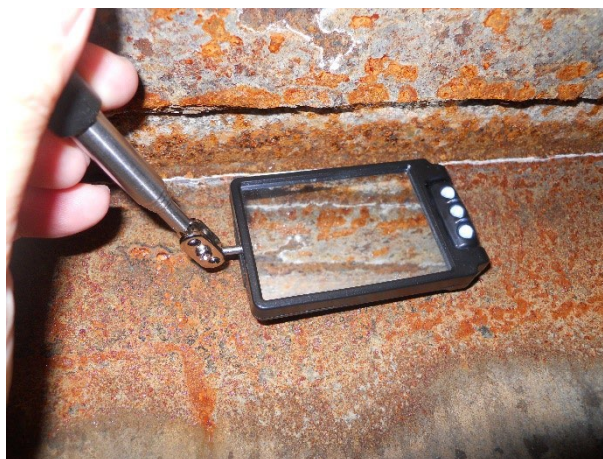
また、ポンツーンの溶接健全性について、必要に応じてミラー等を使用した確認を行います。

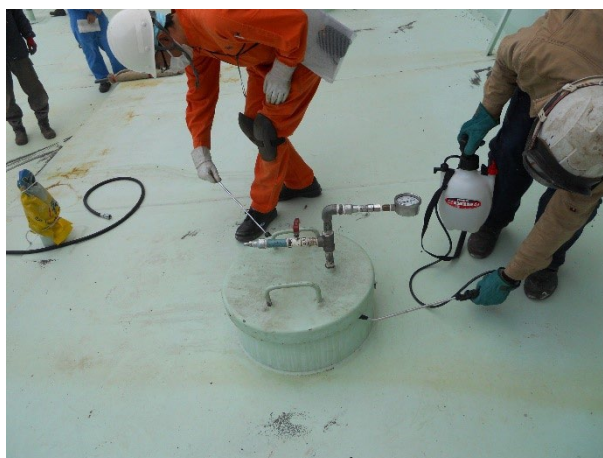
ウ ポンツーンの加圧漏れ試験

開放時の点検記録を確認した上で、複数箇所のポンツーンについて抜き取りで加圧漏れ試験を実施します。現地で実施する試験方法については、所有者等が開放時に実施した点検方法によるものとします。なお、漏れ試験の実施にあたり、溶接線にコーティングが施工されている場合は、当該コーティングを剥離する必要はありません。

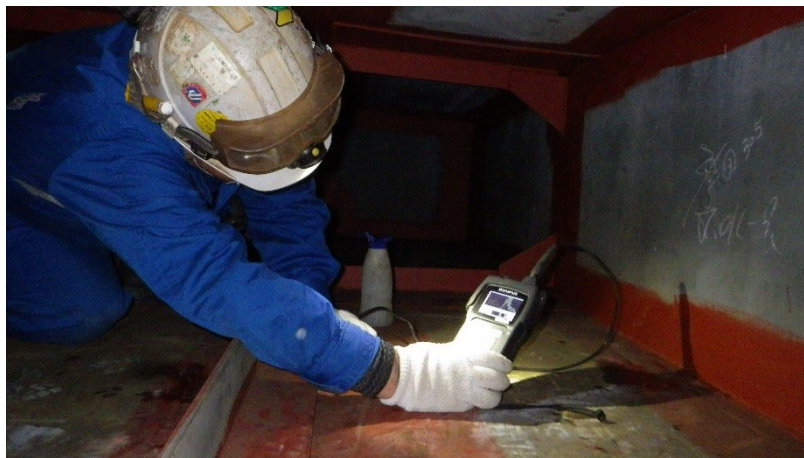
エ ポンツーン底板の板厚測定

開放時に測定した箇所に対して、複数箇所を抜き取りで確認します。なお、開放時における板厚の測定箇所については、消防本部と特段の取り決めがない場合は、少なくとも 1 室あたり 3 点以上の箇所について板厚測定を実施していただくようお願いしています。

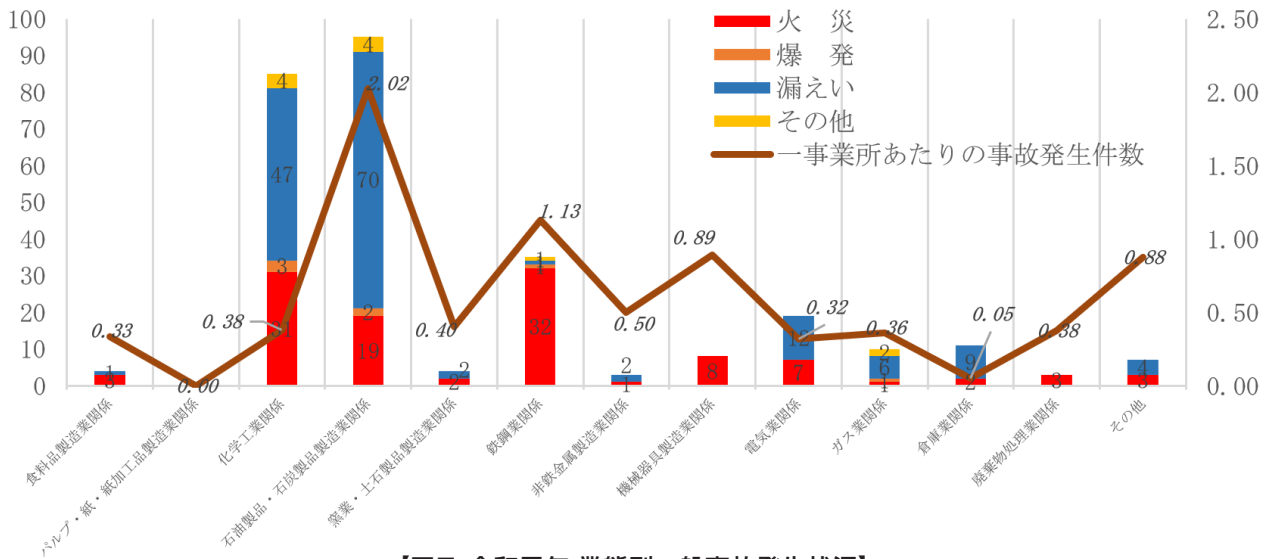
【図7. 令和元年 業態別一般事故発生状況】

事故種別については、「石油製品・石炭製品製造業」「化学工業」では漏えいが多く、「鉄鋼業」では火災が多くなっています。

一方、一事業所あたりの事故発生件数をみると、「石油製品・石炭製品製造業」が多くなっています。

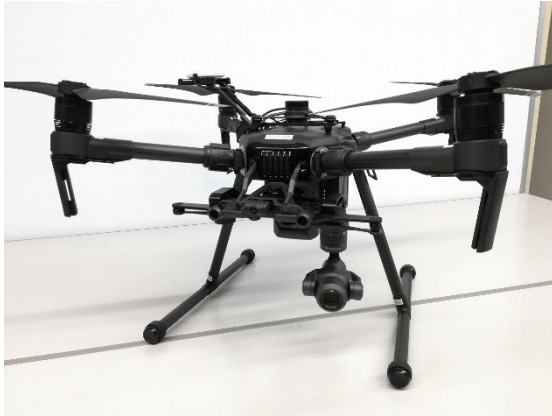
消防活動用ドローン
(30倍ズームカメラ搭載可能)

まず、コンビナート事業所でドローンを飛行させるには、航空法の規制のほか、安全性を考慮した飛行などに課題があることから、当消防本部において、消防活動用ドローン及び訓練用ドローンを各1機導入するとともに、消防職員を操縦者として養成し、事業所の協力を得て実際に事業所内で飛行検証を行う体制を整えました。

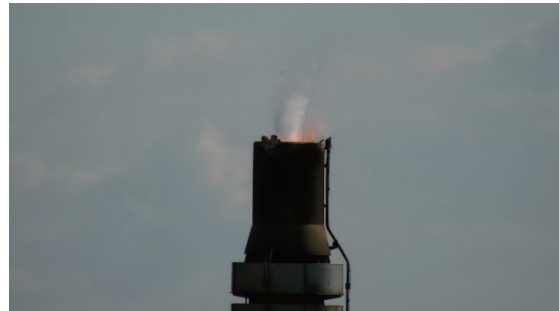
フレアスタック頂部
(30倍ズームカメラ活用(距離約470m))

また、多くの検証を重ねた結果もあり、現在では、検証期間中に新規導入した30倍ズームカメラを活用し、屋外タンク上部やラック上の配管を確認することや、危険物施設等の外観を細部まで確認することも可能となりました。

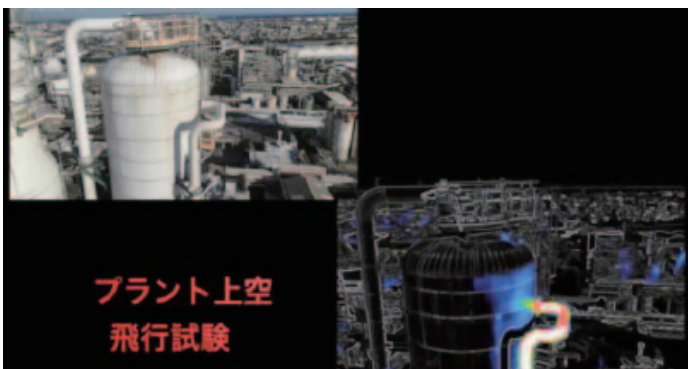
プラント上空
飛行試験

パイラック上空
飛行試験

赤外線カメラを活用した画像(コンビナート事業所ドローンにて撮影)

さらに、事業所独自で施設の温度状況を可視化できる赤外線カメラを搭載した高性能ドローンを導入し、稼働中の危険物施設を上空から撮影することで、配管等の減肉部を検出できるのではないかと検討を進めている事例もあります。
