Safety & Tomorrow 197

令和2年度KHK審査タンクの補修概要

「岩盤タンクに係る臨時保安検査の技術的事項に関する検討会」について

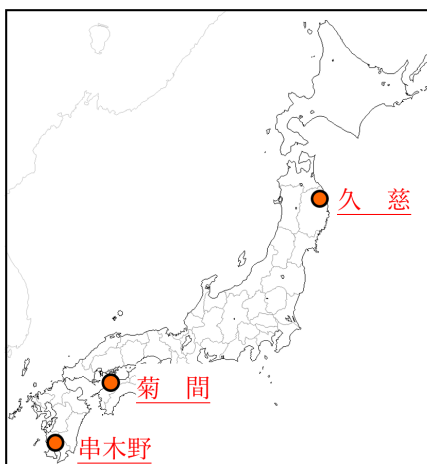
図.1 日本の石油備蓄基地(岩盤タンク方式)

資源エネルギー庁からの委託により、国家石油備蓄基地として国内3箇所（久慈、菊間、串木野）に建設された水封式岩盤タンク（図.1、図.2及び写真.1）は、操業開始以降、東日本大震災や熊本地震等の大規模地震を経験しながらも現在まで安全・安定操業を継続しており、種々のタンク形式の中でも、地震に極めて強いことが特徴である。一方で、危険物の規制に関する規則（昭和34年総理府令第55号）第62条の2の9に規定する保安に関する検査を受けなければならない事由（以下「臨時保安検査実施事由」という。）が生じた際には、平成4年1月29日付け消防危第6号第2（以下「6号通知」という。）に示すように“**岩盤タンク内部を開放**”して臨時保安検査を実施することとされている。そのため、独立行政法人石油天然ガス・金属鉱物資源機構（以下「JOGMEC」という。）及び日本地下石油備蓄株式会社（以下「JUOS」という。）は、この事態に備えた、具体的な検査手順等に係る検討を重ねてきた。なお、同規則に定める「臨時保安検査実施事由」は「岩盤タンクに想定される荷重を著しく超える荷重が加えられること」及び「その他の危険物又は可燃性の蒸気の漏えいのおそれがあると認められること」の二つである。

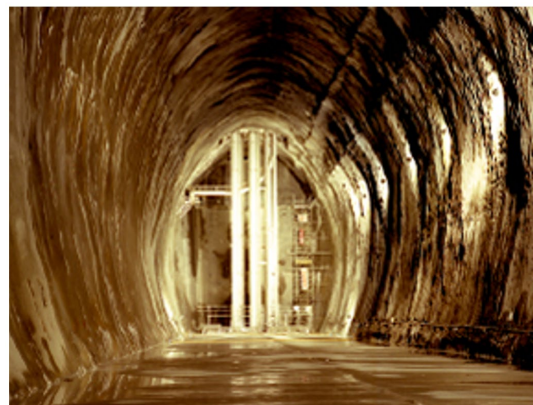
写真.1 岩盤タンクの内部

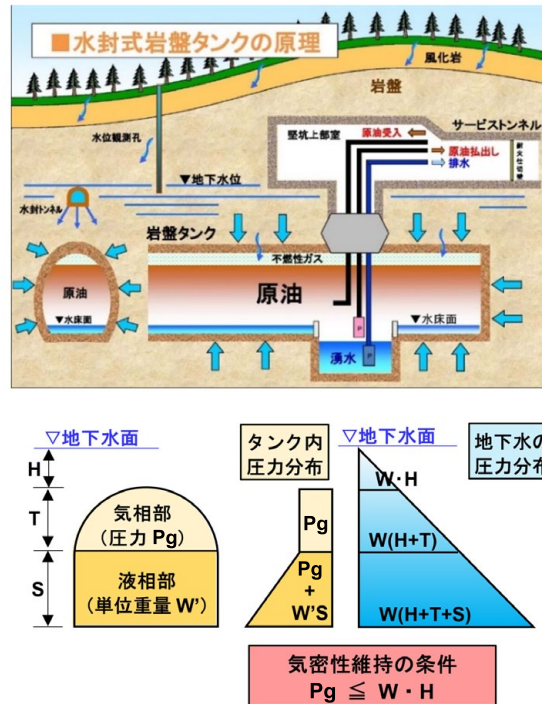
図.2 水封式岩盤タンクの水封原理

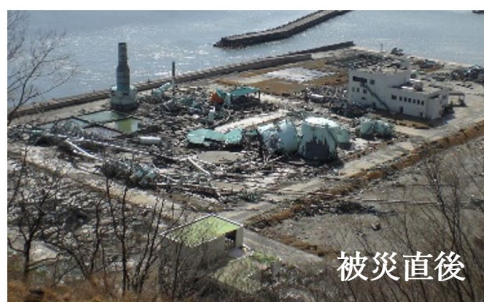
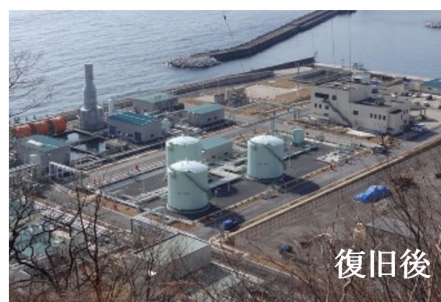
被災直後

復旧後

写真.2 久慈基地の被災・復旧状況

No.	実施年（西暦）	実施基地	点検種別	特別点検等に至った要因
1	平成 13 年 (2001 年)	菊間基地	特別点検 I	・芸予地震 (H13. 3. 24) により、設計時の地震加速度を超過
2	平成 15 年 (2003 年)	久慈基地	特別点検 I 特別点検 II	・地下水位観測孔 W-7, W-18 での漏気検知設備の発報 (H15. 4, H15. 5)
3	平成 23 年 (2011 年)	久慈基地	特別点検 I 特別点検 II	・東北地方太平洋沖地震 (H23. 3. 11) による、地上設備損壊 (写真. 2) により、水封機能低下 ・震災後、臨機の措置を講じた状態での点検 (応急的な運転状態)
	平成 25 年 (2013 年)		特別点検 I 特別点検 II	・震災後、通常の運転状態への移行を受け、改めて機能を確認 (自主)

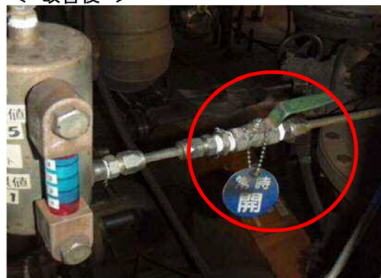
< 改善後 >

さらに誤操作防止対策としてハンドルをマジックテープにて固定した

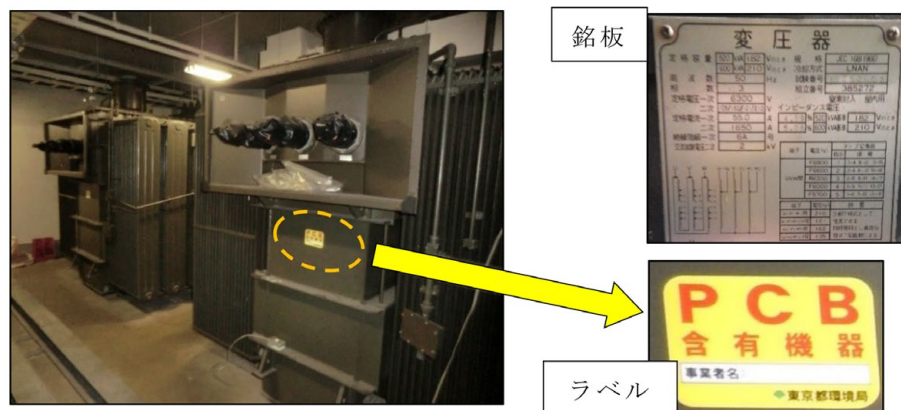
写真3 変電室内の変圧器

変圧器の更新に伴い、使用されなくなったPCB変圧器(以下「不使用PCB変圧器」という。)を撤去する際の消防手続きについての問い合わせが、建物関係者から消防署にあった。撤去する予定の不使用PCB変圧器は、建物内の変電室内に3,000kVA(PCB絶縁油量3,750L)が2基、600kVA(PCB絶縁油量987L)が3基設置されており、PCB絶縁油の総量は10,461L(倍数5.23)である。(写真3参照)

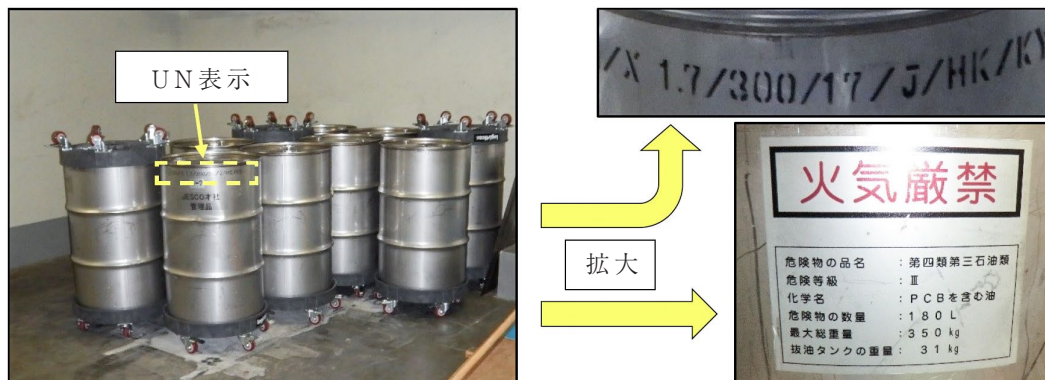
写真5 PCB運搬容器

PCB運搬容器については、容器の種類(金属製ドラム(天板固定式のもの))及び最大容積(内容積200L)が危険物の規制に関する政令(以下「危政令」という。)第28条に定める基準に適合すること、また、必要な表示がされていることなどをUN表示等から確認した。(写真5参照)

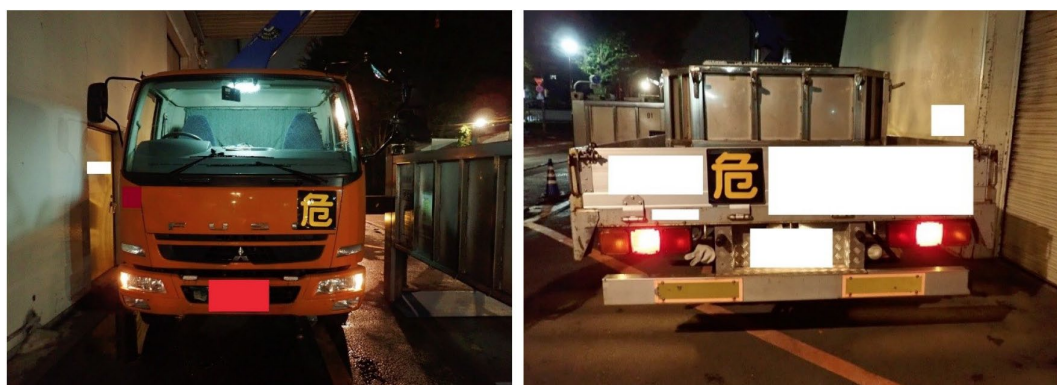
写真6 PCB運搬容器積載車両

JESCO担当者及び変圧器解体業者に対し、危政令第29条に示されている積載方法及び第30条に示されている運搬方法を遵守するとともに、運搬車両においては指定数量以上のPCB絶縁油が積載されることから、車両に標識の掲示及び消火器の積載について指示した。(写真6参照)

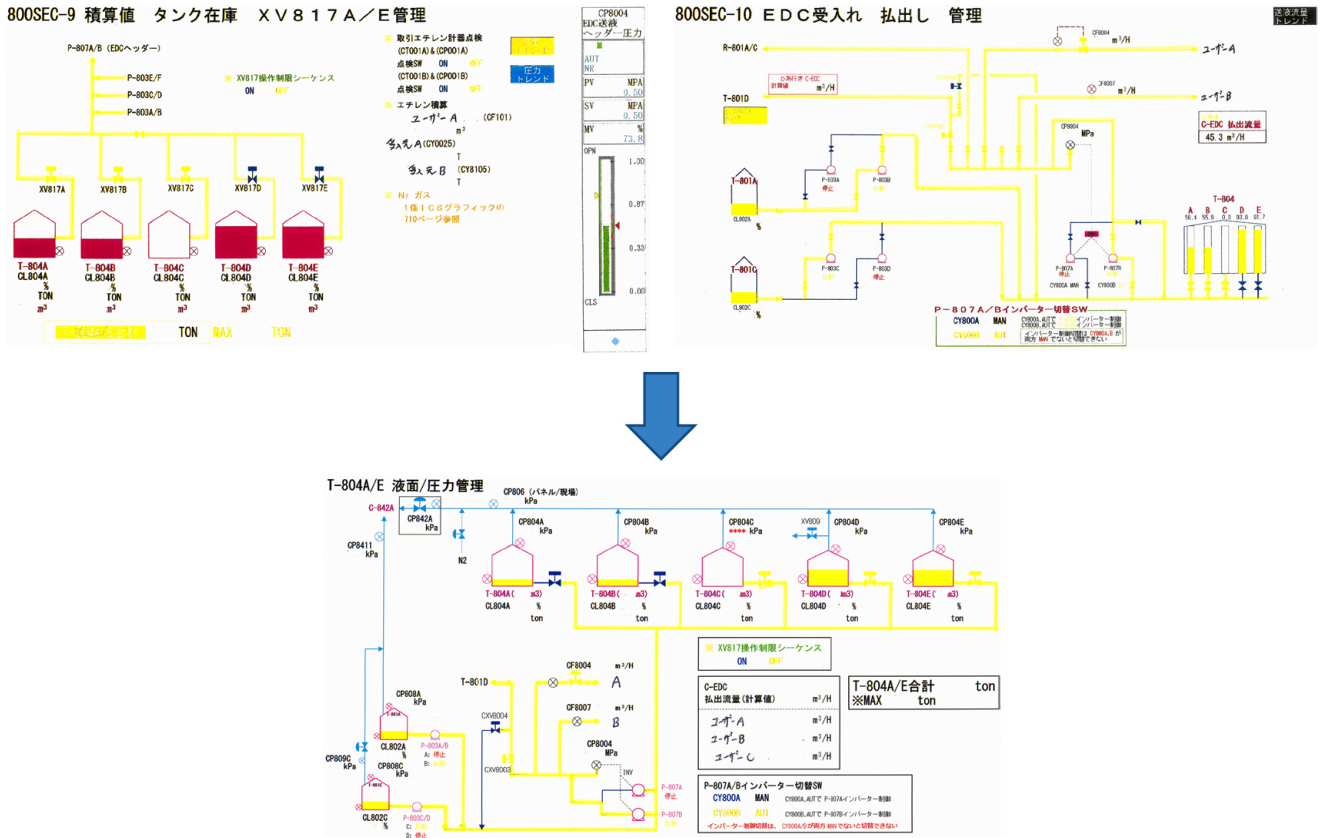
改善前はグラフィックのまとまりがなく、違ったページに分割されて表示されていた為、グラフィックを操作する際に関連性を把握しづらい状態でした。特に若年者が改善前のグラフィックを見た時に、EDCタンクと送液先ユーザーの関連性の有無をしっかりと理解出来ない可能性があると感じていました。グラフィックを2ページから1ページにまとめた事で簡素化が図れ、若年者だけでなく運転員全員がグラフィック上の関連性を理解出来、誤操作防止にも繋がりました。これからもグラフィックの関連性がわかりやすい箇所は修正し、運転員全員が理解し、誤操作防止に努められるようにします。

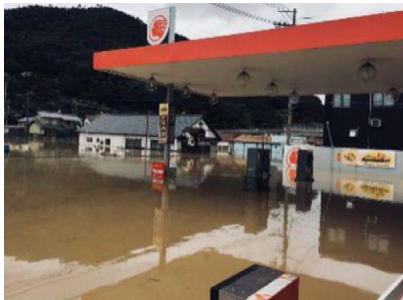
〈写真1〉 浸水による被害

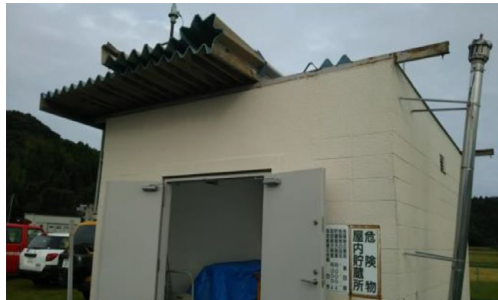
〈写真2〉 強風による被害

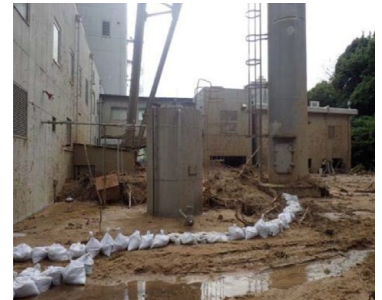
〈写真3〉 土砂流入による被害

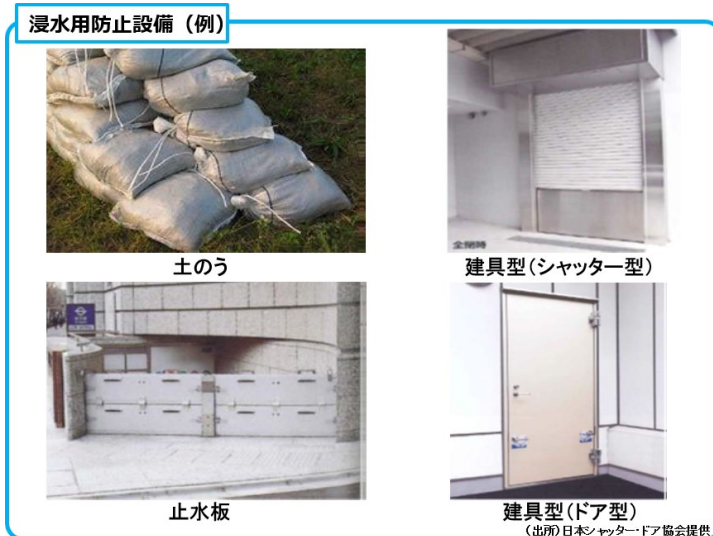
〈写真4〉 浸水防止設備 (例)

○ 風水害の危険性が高まってきた場合の応急対策（写真4）（写真5）

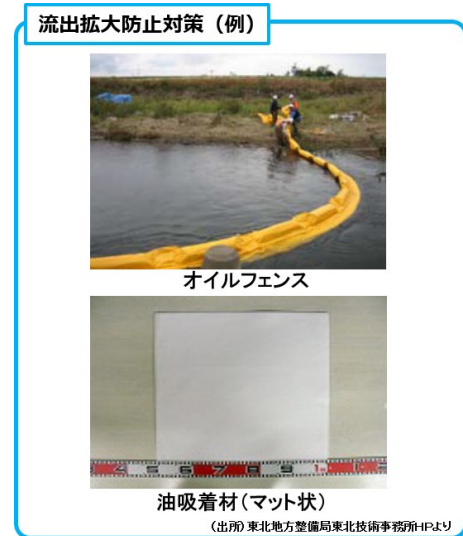
〈写真5〉 流出拡大防止対策 (例)

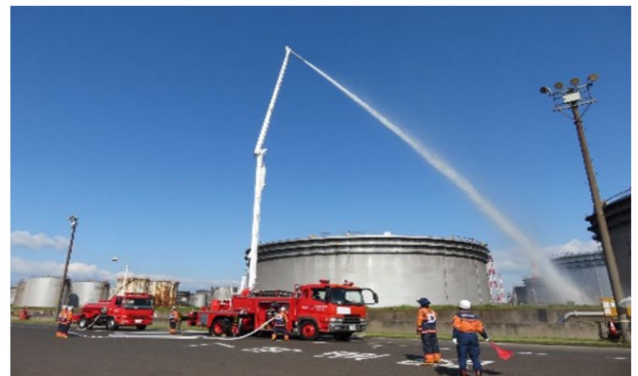
特定事業所内の石油タンクで火災が発生したという想定で、自衛防災組織等が保有する消防車両を活用して消火訓練を行い、隊員等の安全管理、消防車両等の迅速・確実な操作などについて審査します。

<放水体形例①>
